# Asbestinventarisatetest

Capucienessenstraat 31, 3800 Sint-Truiden

Attestnummer : 20230306-000013.000

Uitgegeven op : 06.03.2023

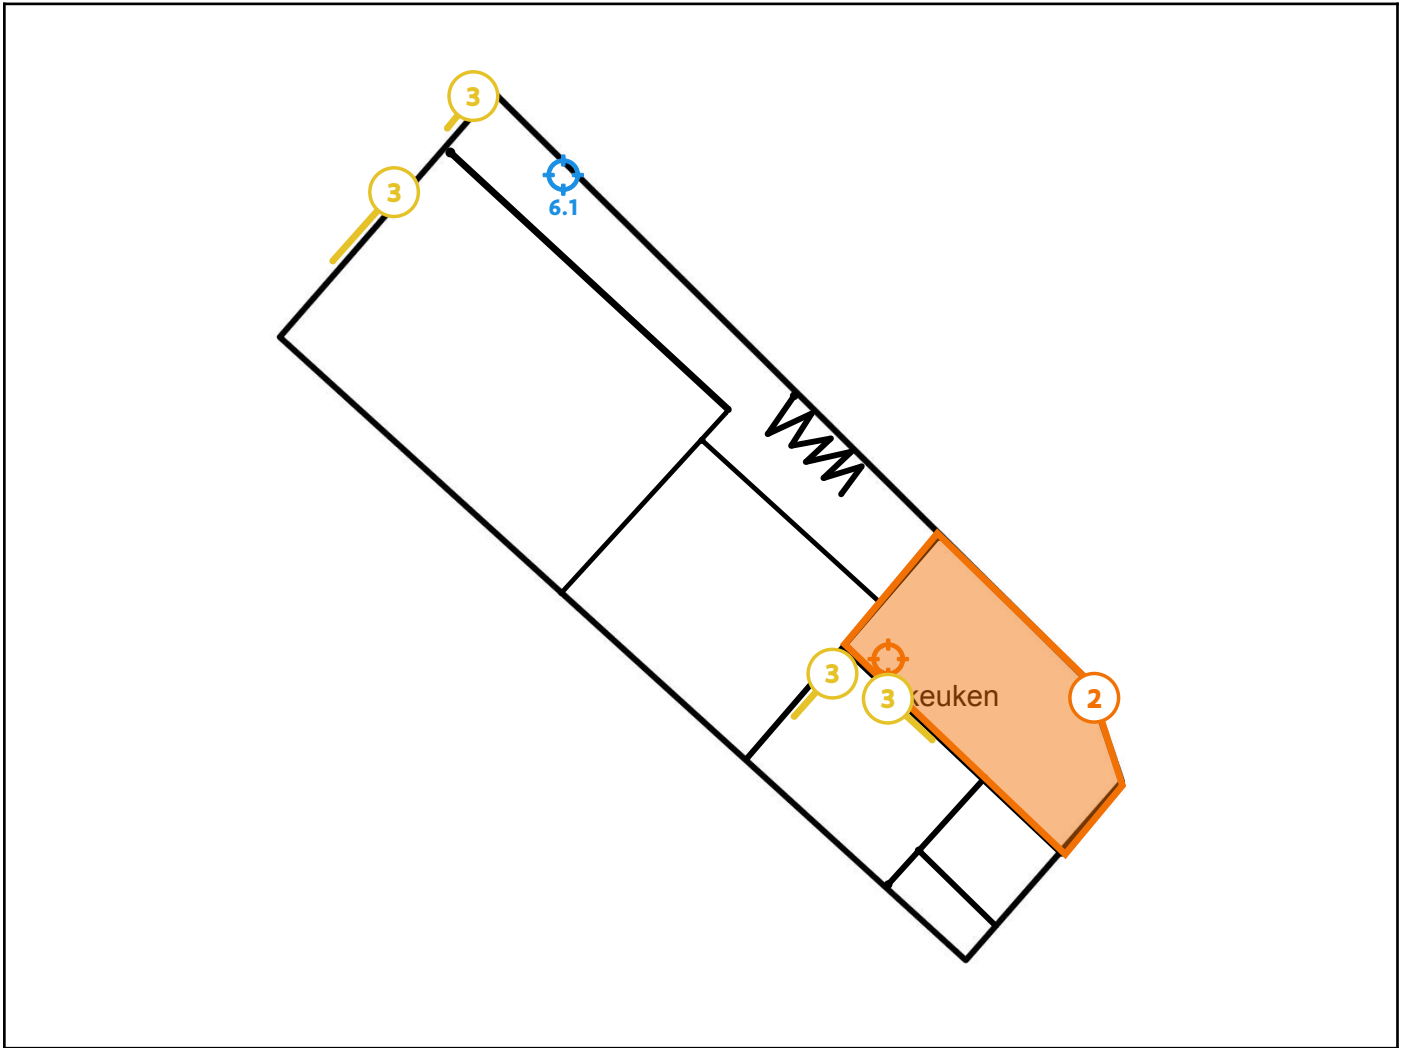
# Plan 1.1: gelijkvloers

Beschrijving	Type	Actie
2. vinyl	Asbestmateriaal	Verwijderen
2.1 Code: 01	Puntmonster	-
3. mastiek ramen	Asbestmateriaal	Zorgvuldig beheren
6. pleister muren	Geen asbest	-
6.1 Code: 02	Mengmonster	-

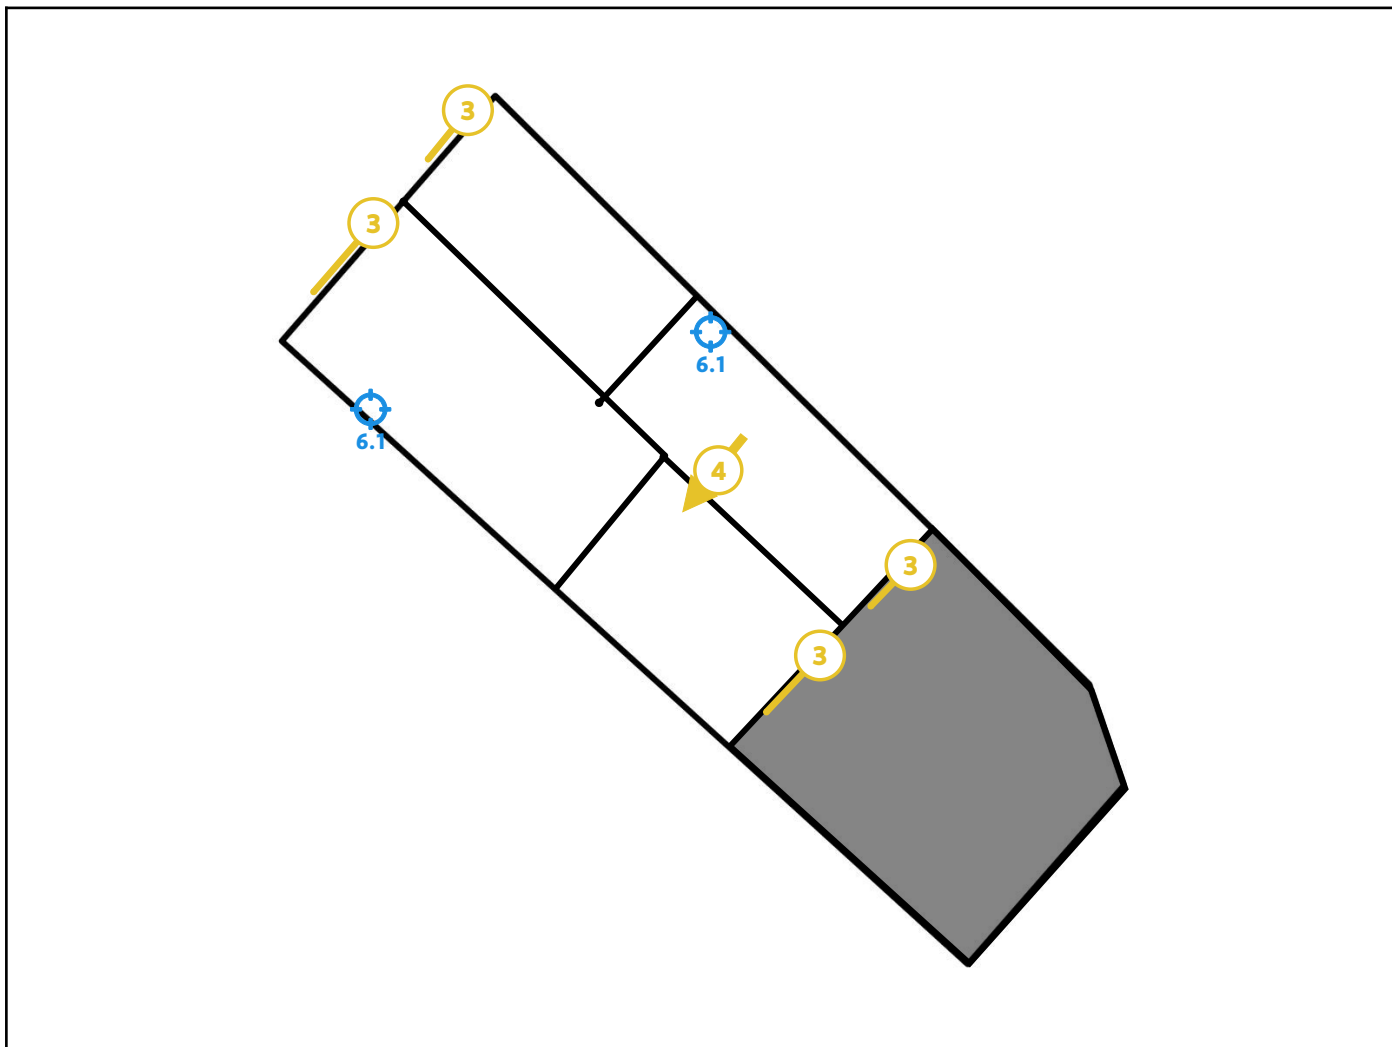
## Plan 1.2: verdieping

Beschrijving	Type	Actie
3. mastiek ramen	Asbestmateriaal	Zorgvuldig beheren
4. bakelieten stopcontacten/schakelaars	Asbestmateriaal	Zorgvuldig beheren
6. pleister muren	Geen asbest	-
6.1 Code: 02	Mengmonster	-

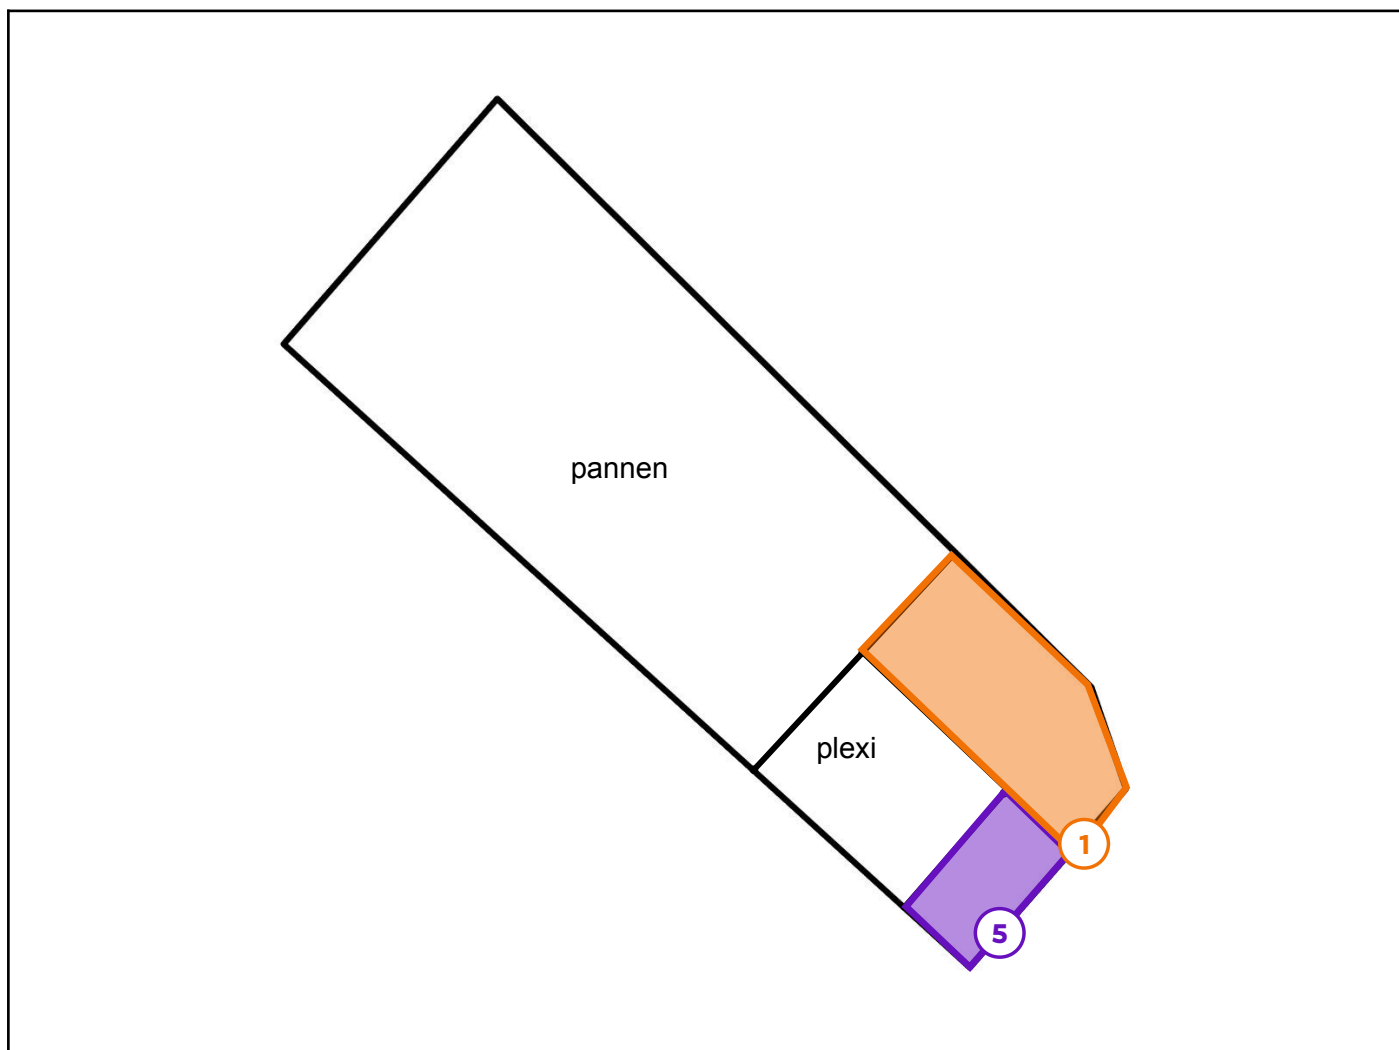
## Plan 1.5: daken

Beschrijving	Type	Actie
1. golfplaat	Asbestmateriaal	<a href="#">Verwijderen</a>
5. roofing	Advies	-

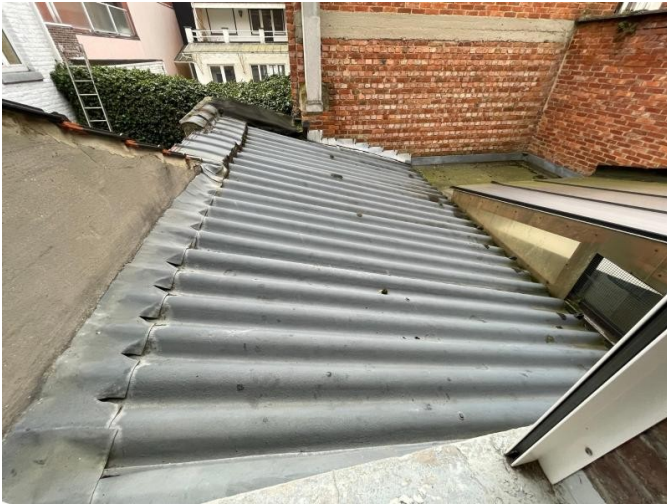
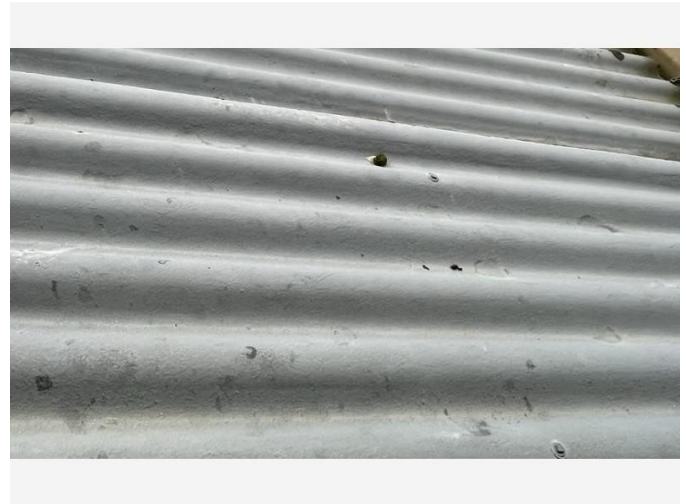
Het asbestmateriaal valt onder de mijlpaal van 2034.

- Eenvoudige handelingen: enkel door erkend asbestverwijderaar golfplaten zijn matig verweerd en mogelijk broos geworden, kans op afbrokkeling tijdens verwijdering, voorzichtig te verwijderen met bijkomende maatregelen

Eindbeoordeling materiaalrisico	Verhoogd materiaalrisico en/of verhoogde kans op vezelvrijgave
Opmerking	platen zijn geveerd dus verlaagder risico op vezelvrijgave.

Gebondenheid	Categorie 1: hechtgebonden in oorsprong
Asbestsoort (vezeltype)	Crocidoliet aanwezig
Asbestconcentratie	Laag (< 50%)
Afschermingsgraad van het gehele materiaal	Geheel of deels vrij aan de buitenlucht
Toestand van het materiaal	Matig beschadigd, matig verweerd

Beschrijving	golfplaat
Omgeving	Buiten
Primaire drager	Schuin dak
Asbestmateriaal	Dak- en gevelbekleding - Golfplaat
Bindmiddel van asbestmateriaal	Cement
Gebondenheid op basis van bindmiddel	Hecht
Hoeveelheid (oppervlakte - aantal)	• 10,00 m <sup>2</sup> - 1 stuk
Totale oppervlakte	10,00 m <sup>2</sup>

Verwijderen

- Zorg voor een veilig beheer. Vermijd het beschadigen van het asbestmateriaal. Controleer de toestand jaarlijks op wijzigingen.
- Hemelwater dat afspoelt van asbestcement daken of gevels kan asbestdeeltjes bevatten. Gebruik het enkel voor gesloten circuits (bv. spoelen toiletten). Reinig na het vervangen van het dak of de gevel de dakgoten en regenwaterput of -ton om asbesthoudend sediment of slib te verwijderen

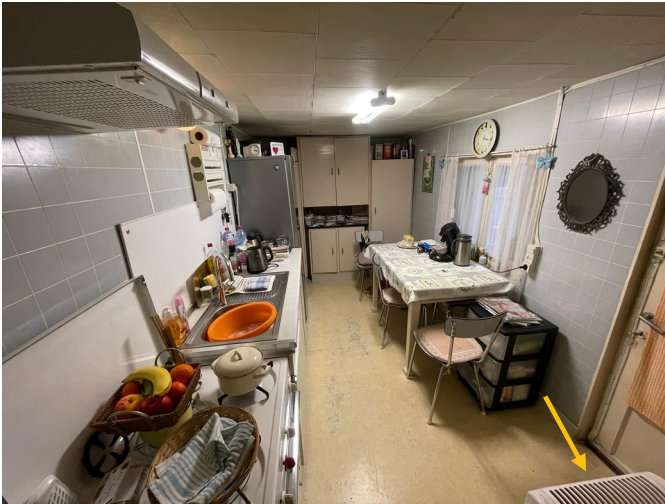
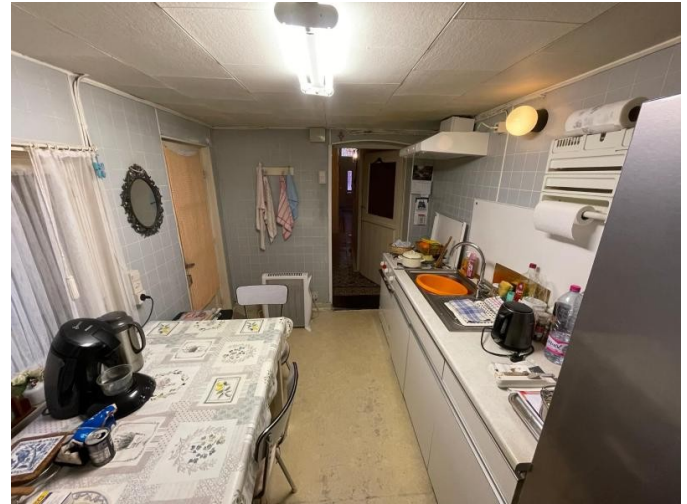
Het asbestmateriaal valt onder de mijlpaal van 2034.

- Eenvoudige handelingen: enkel door erkend asbestverwijderaar niet hechtgebonden, losse vezels bij verwijdering.

verdere slijtage.

Eindbeoordeling materiaalrisico	Verhoogd materiaalrisico en/of verhoogde kans op vezelvrijgave
---------------------------------	--

Gebondenheid	Categorie 2: niet-hechtgebonden met matrix
Asbestsoort (vezeltype)	Alleen chrysotiel
Asbestconcentratie	Hoog ( $\geq 50\%$ )
Afschermingsgraad van het gehele materiaal	Geheel of deels (ook) vrij aan de binnenlucht
Toestand van het materiaal	Licht beschadigd, licht verweerd. Intact materiaal type Pical – asbestboard of categorie III 'gebondenheid'

#	Type	Referentie	Resultaat
2.1	Puntmonster	01	Chrysotiel

Beschrijving	vinyl
Omgeving	Binnen

Verwijderen

- Zorg voor een veilig beheer. Vermijd het beschadigen van het asbestmateriaal. Controleer de toestand jaarlijks op wijzigingen.

hou verdere beschadiging/slijtage in het oog. Breng tape aan op beschadiging aan doorgang naar veranda.

Verwijdering aanbevolen.

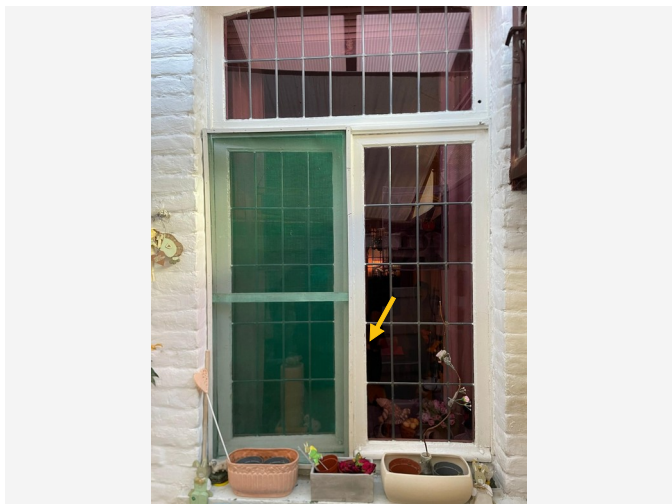
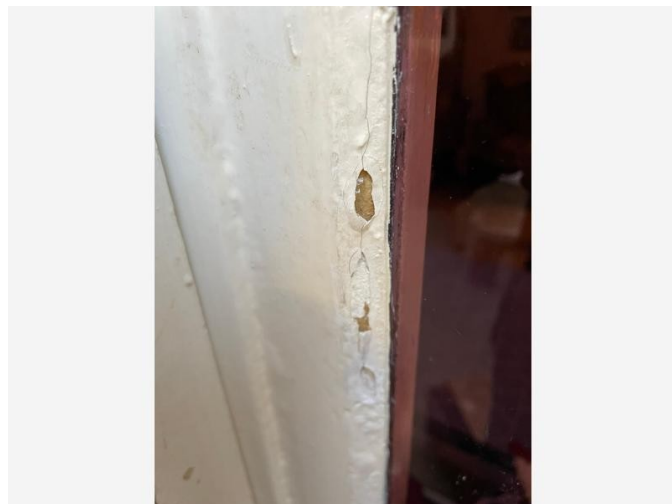
Het asbestmateriaal valt onder de mijlpaal van 2040.

Eindbeoordeling materiaalrisico	Laag materiaalrisico en/of verlaagde kans op vezelvrijgave
---------------------------------	--

Gebondenheid	Categorie 1: hechtgebonden in oorsprong
Asbestsoort (vezeltype)	Alleen chrysotiel
Asbestconcentratie	Laag (< 50%)
Afschermingsgraad van het gehele materiaal	Geheel of deels vrij aan de buitenlucht
Toestand van het materiaal	Licht beschadigd, licht verweerd. Intact materiaal type Pical – asbestboard of categorie III 'gebondenheid'

Beschrijving	mastiek ramen
Omgeving	Buiten
Primaire drager	Wandopening verticaal (raam, deur, ...)
Asbestmateriaal	In-situ afwerkingslagen - Pasta, stopverf, voegsel, stopsel, vulsel, mastiek, kitten, ...
Bindmiddel van asbestmateriaal	Kitten, mastiek, pasta
Gebondenheid op basis van bindmiddel	Hecht
Hoeveelheid (gewicht - aantal)	<ul style="list-style-type: none"><li>• 2,00 kg - 1 stuk</li></ul>
Totaal gewicht	2,00 kg
Eenvoudig bereikbaar	Ja
Bevestigingswijze	<ul style="list-style-type: none"><li>• Verlijmd, ingegoten, versmeerd</li></ul>

<b>Identificatiemethode</b>	Vaststelling zonder monstername
<b>Destructieve handeling voor identificatie</b>	Nee
<b>Opmerking</b>	mogelijk asbesthoudend

Zorgvuldig beheren

- Zorg voor een veilig beheer. Vermijd het beschadigen van het asbestmateriaal. Controleer de toestand jaarlijks op wijzigingen.

- Eenvoudige handelingen: mag via doe-het-zelf of door werknemer(s) met opleidingsattest eenvoudige handelingen indien ramen in hun geheel verwijderd worden.

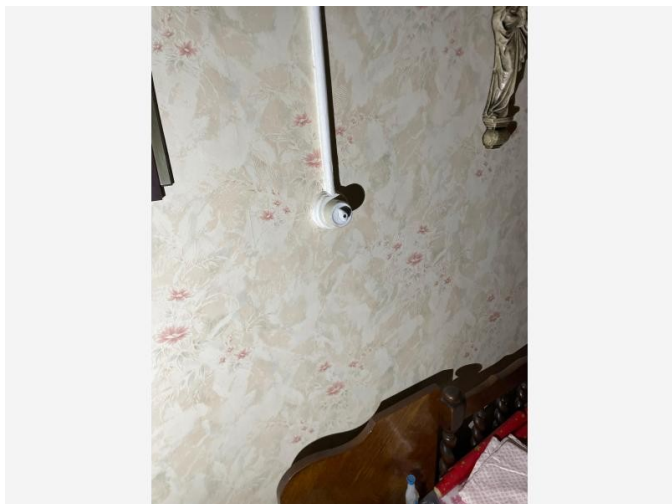
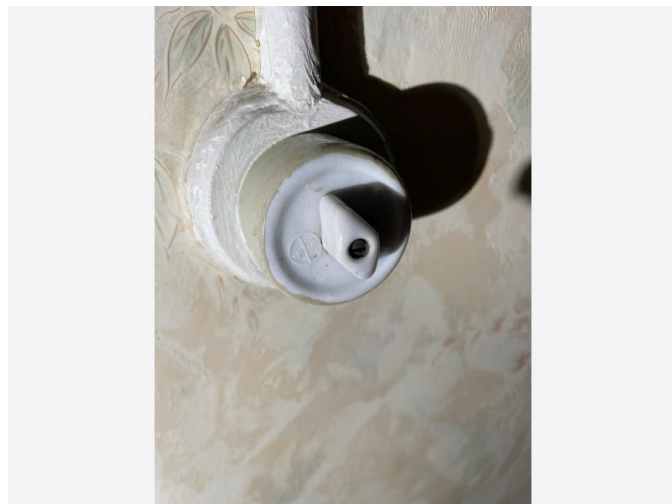
Het asbestmateriaal valt onder de mijlpaal van 2040.

Eindbeoordeling materiaalrisico	Laag materiaalrisico en/of verlaagde kans op vezelvrijgave
---------------------------------	--

Gebondenheid	Categorie 1: hechtgebonden in oorsprong
Asbestsoort (vezeltype)	Alleen chrysotiel
Asbestconcentratie	Laag (< 50%)
Afschermingsgraad van het gehele materiaal	Geheel of deels (ook) vrij aan de binnenlucht
Toestand van het materiaal	Licht beschadigd, licht verweerd. Intact materiaal type Pical – asbestboard of categorie III 'gebondenheid'

Beschrijving	bakelieten stopcontacten/schakelaars
Omgeving	Binnen
Primaire drager	Communicatie en elektrische infrastructuur en uitrusting
Asbestmateriaal	Plaat, paneel, tablet - Type Bakeliet
Bindmiddel van asbestmateriaal	Kunststof of -hars
Gebondenheid op basis van bindmiddel	Hecht
Hoeveelheid (oppervlakte - dikte - aantal)	• 0,20 m <sup>2</sup> - 1,00 cm - 1 stuk
Totaal volume	0,002 m <sup>3</sup>
Eenvoudig bereikbaar	Ja
Bevestigingswijze	• Geschroefd
Identificatiemethode	Vaststelling zonder monsternamen

<b>Destructieve handeling voor identificatie</b>	Nee
<b>Opmerking</b>	Op meerdere plaatsen in de woning bevinden zich bakelieten stopcontacten/schakelaars

Zorgvuldig beheren

- Zorg voor een veilig beheer. Vermijd het beschadigen van het asbestmateriaal. Controleer de toestand jaarlijks op wijzigingen.

- Eenvoudige handelingen: mag via doe-het-zelf of door werknemer(s) met opleidingsattest eenvoudige handelingen in zijn geheel verwijderen, vermijd breuk

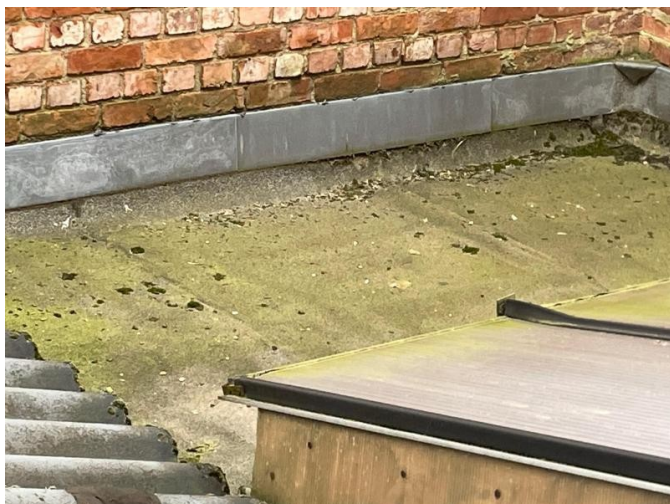
aanwezigheid van onderliggende mogelijk asbesthoudende laag is niet uit te sluiten. Indien dak (volledig) wordt vernieuwd, ook onderliggende lagen onderzoeken (bemonsteren).

Staalname ter plekke niet mogelijk (ontoegankelijk)

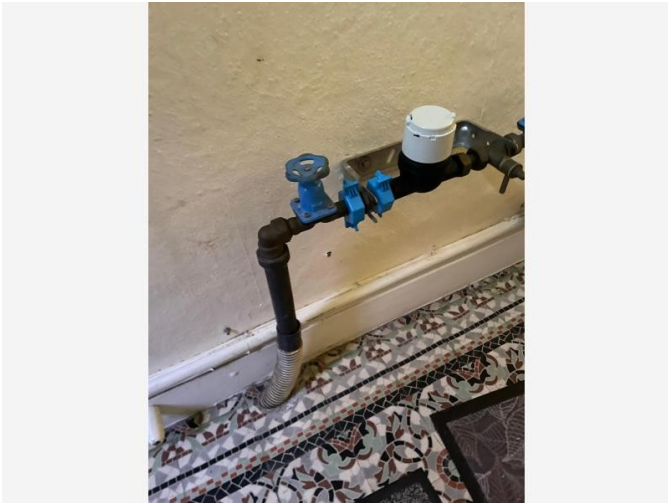
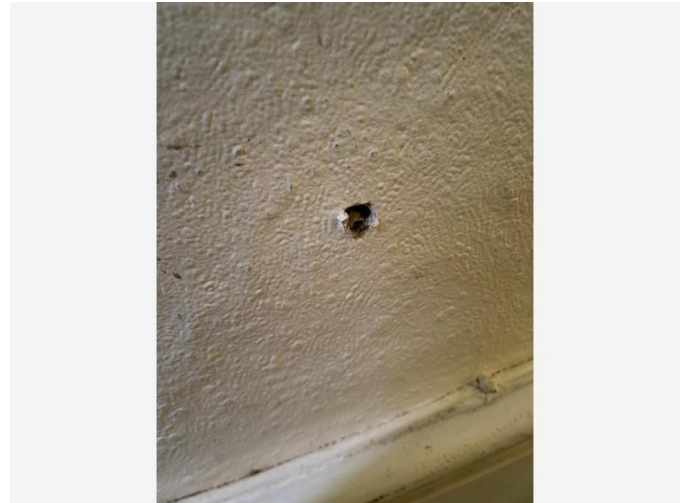
Geen asbest

#	Type	Referentie	Resultaat
6.1	Mengmonster	02	Geen asbest

Beschrijving	pleister muren
Omgeving	Binnen
Primaire drager	Binnenwand

<b>Bindmiddel van materiaal</b>	Gips - kalk
<b>Gebondenheid op basis van bindmiddel</b>	Niet-hechtgebonden
<b>Hoeveelheid (oppervlakte - dikte - aantal)</b>	• 300,00 m <sup>2</sup> - 1,00 cm - 1 stuk
<b>Totaal volume</b>	3,00 m <sup>3</sup>
<b>Identificatiemethode</b>	Vaststelling met monstername
<b>Destructieve handeling voor identificatie</b>	Nee
<b>Opmerking</b>	plafonds zijn niet bepleisterd (platen)
