# Asbestinventarisatetest

Zonhoekstraat 182, 3910 Pelt

Attestnummer : 20260803-000280.000

Uitgegeven op : 03.08.2026

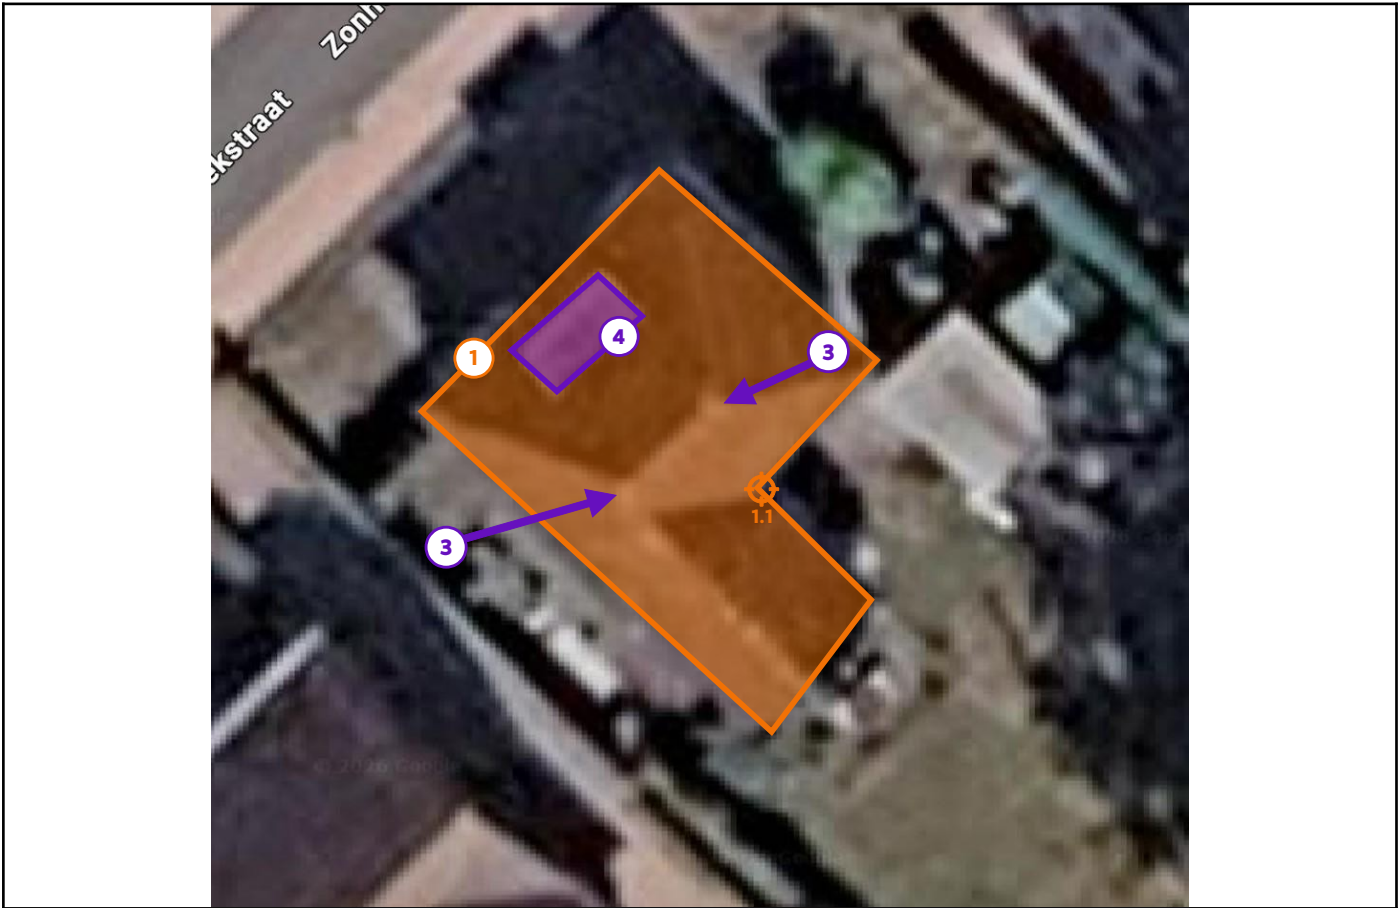
# Plan 1.1: Dakenplan

| Beschrijving | Type | Actie |
|---|---|---|
| 1. Leiendak | Asbestmateriaal | <a href="#">Verwijderen</a> |
| 3. Rookgaskanalen | Beperking | - |
| 4. plat dak dakkapel | Beperking | - |

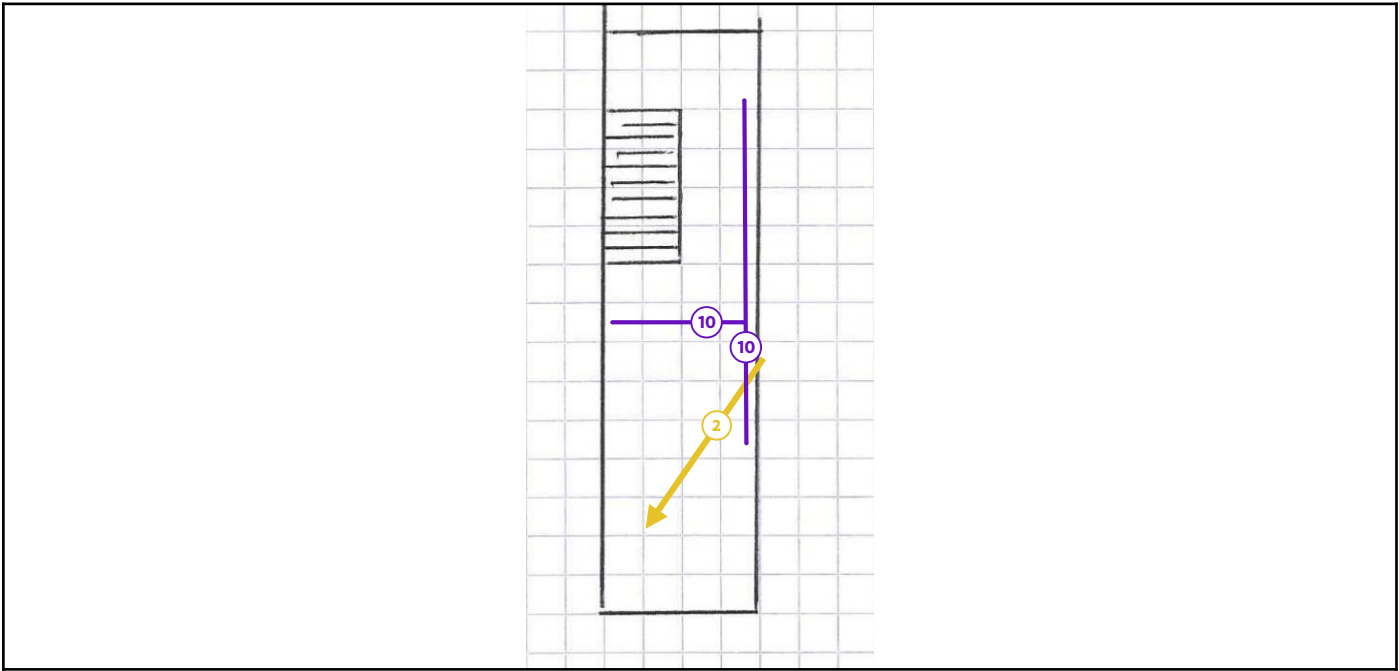
# Plan 1.4: kelderplan

| Beschrijving | Type | Actie |
|---|---|---|
| 2. Elektrisch schakelmateriaal | Asbestmateriaal | Zorgvuldig beheren |

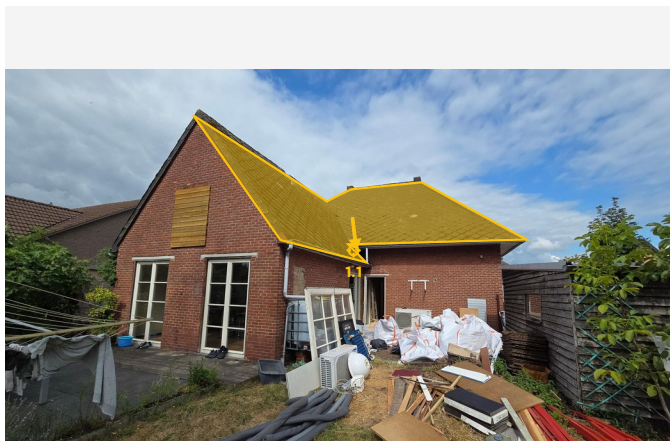
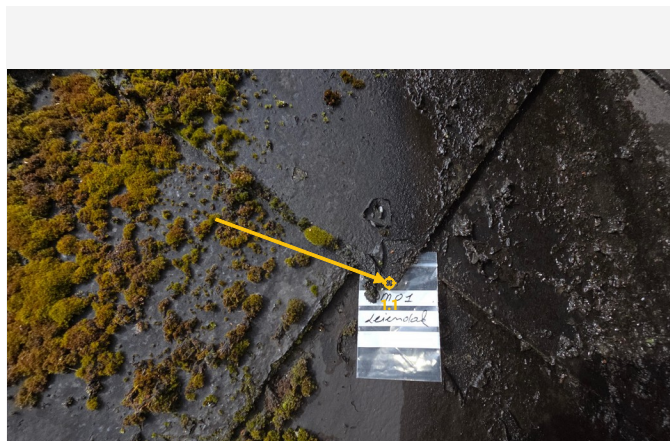
Het asbestmateriaal valt onder de mijlpaal van 2034.

| Eindbeoordeling materiaalrisico | Laag materiaalrisico en/of verlaagde kans op vezelvrijgave |

| Gebondenheid | Categorie 1: hechtgebonden in oorsprong |
| Asbestsoort (vezeltype) | Alleen chrysotiel aanwezig |
| Asbestconcentratie | Laag (< 50%) |
| Afschermingsgraad van het gehele materiaal | Geheel of deels vrij aan de binnenlucht, maar geen contact met binnenluchtstromen |
| Toestand van het materiaal | Licht beschadigd, licht verweerd. Intacte calciumsilicaatplaat of materiaal met categorie 3-gebondenheid |

| # | Type | Referentie | Resultaat |
|---|---|---|---|
| 1.1 | Puntmonster | 20230721-98/003 | Chrysotiel |

| Beschrijving | Leiendak |
| Eenvoudig bereikbaar | Nee <ul style="list-style-type: none"><li>• Verwijdering tast de bouwkundige integriteit aan.</li></ul> |

Verwijderen

- Zorg voor een veilig beheer. Vermijd het beschadigen van het asbestmateriaal. Controleer de toestand jaarlijks op wijzigingen.

- Eenvoudige handelingen: enkel door erkend asbestverwijderaar  
Leien kunnen niet verwijderd worden zonder deze te breken en of te beschadigen. Tijdens deze werkzaamheden zullen er stofdeeltjes vrij komen wat gevaarlijk is voor de omgeving. Laat daarom deze werkzaamheden uitvoeren door firma's of vaklui met kennis van deze materie, zij moeten de juiste PBM's (minimaal FFP3-stofmasker, Wegwerpoverall en handschoenen, gemakkelijk afwasbare laarzen). De afval materialen dienen afgevoerd te worden naar een asbest inzamelpunt (vb containerpark) in de juiste afscherming (asbestzakken verkrijgbaar op de containerparken).

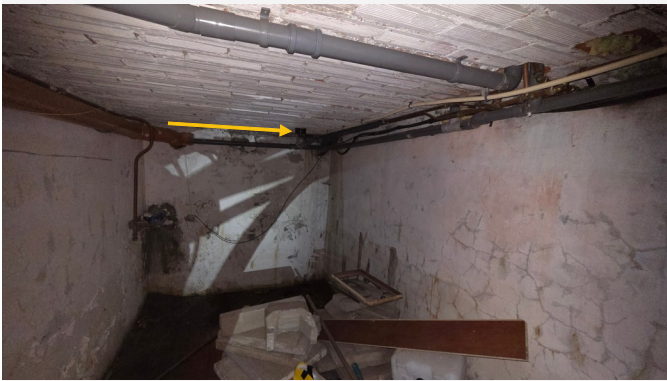
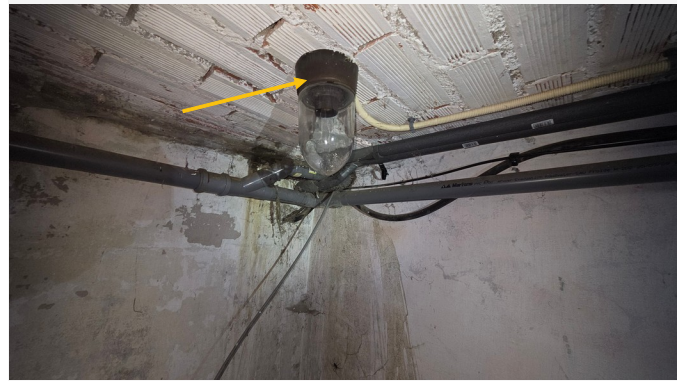
Het asbestmateriaal valt onder de mijlpaal van 2040.

| Eindbeoordeling materiaalarisico | Zeer laag materiaalarisico en/of zeer lage kans op vezelvrijgave |

| Gebondenheid | Categorie 1: hechtgebonden in oorsprong |
| Asbestsoort (vezeltype) | Crocidoliet aanwezig |
| Toestand van het materiaal | Onbeschadigd, niet verweerd |

| Beschrijving | Elektrisch schakelmateriaal |
| Identificatiemethode | <p>De asbestdeskundige beoordeelt het materiaal als asbestverdacht en dus asbesthoudend, en dit zonder monstername.</p> <p>Motivatie: De monstername brengt andere schade aan dan schade die inherent is aan de monstername.</p> |

Zorgvuldig beheren

- Zorg voor een veilig beheer. Vermijd het beschadigen van het asbestmateriaal. Controleer de toestand jaarlijks op wijzigingen.

- Eenvoudige handelingen: mag via doe-het-zelf of door werknemer(s) met opleidingsattest eenvoudige handelingen  
Bakeliet schakelmateriaal kan verwijderd worden zonder deze te beschadigen. Zorg ervoor dat tijdens het verwijderen de asbestmaterialen niet breken. Gebruik de juiste PBM,s. Lever deze toepassing aan in het containerpark (in de daarvoor bestemde plastic asbestzakken).

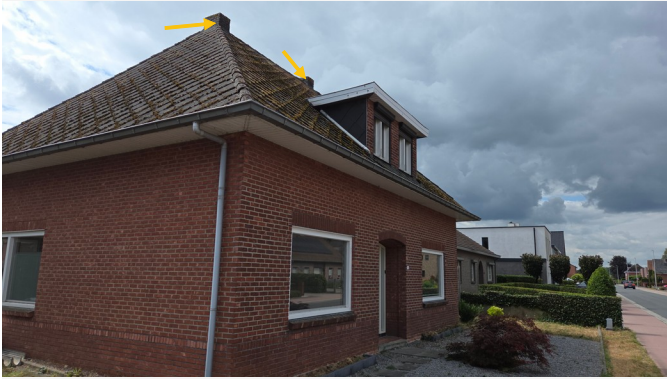
**Reden:** Het te onderzoeken materiaal situeert zich hoger dan 3,50 m te rekenen vanaf een veilige ondergrond

**Uitleg van de asbestdeskundige:** Het was niet mogelijk om de schouwen op een veilige manier te inspecteren tijdens het plaats bezoek.

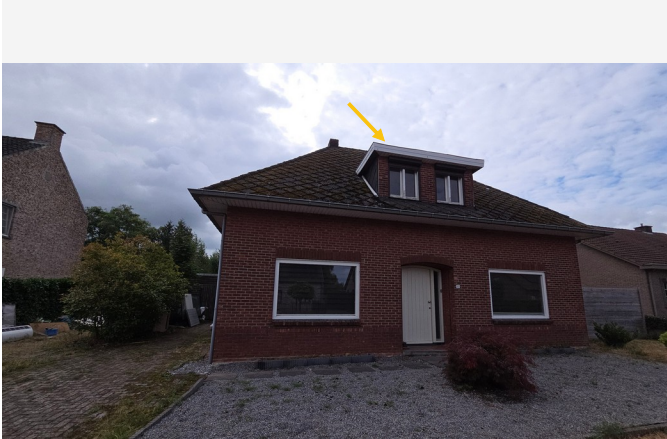
**Reden:** Het te onderzoeken materiaal situeert zich hoger dan 3,50 m te rekenen vanaf een veilige ondergrond

**Uitleg van de asbestdeskundige:** Het was niet mogelijk om tijdens het plaats bezoek de kapellen op een veilige manier te inspecteren.

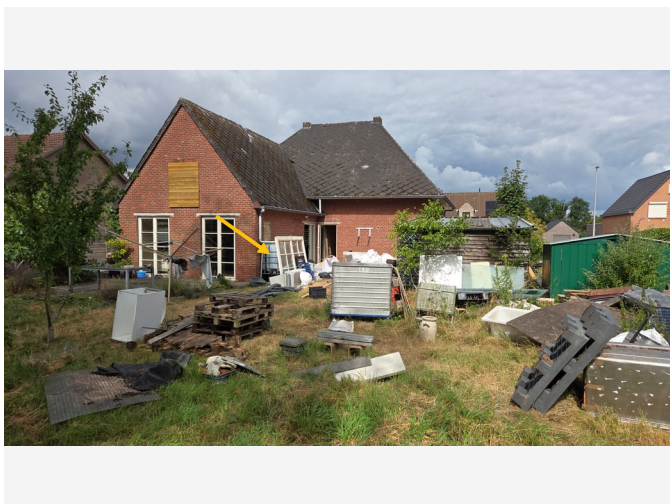
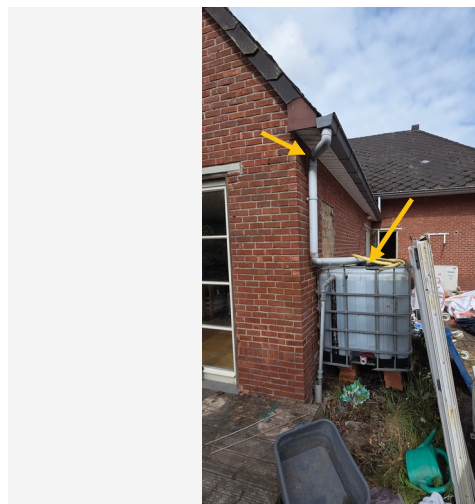
Mogelijk kunnen er asbest deeltjes die los gekomen zijn van het leien dak in het slib van de water opvangton zitten.

Wanneer bij het volledig leeg laten van de ton er slib in de ton bevindt, behandel dit als asbest afval. De afvalmaterialen dienen afgevoerd te worden naar een asbest inzamelpunt (vb containerpark) in de juiste afscherming (asbestzakken verkrijgbaar op de containerparken).

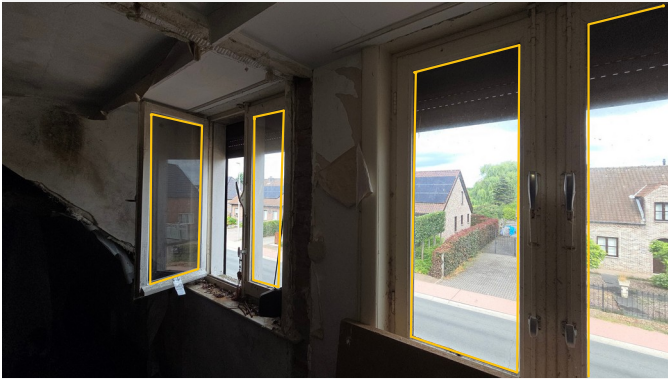
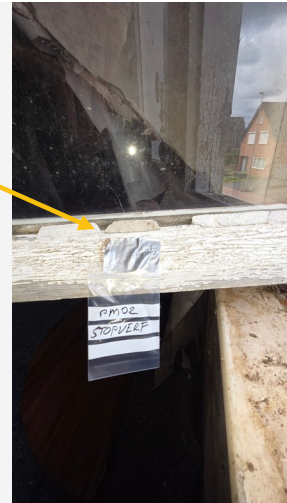
## Fiche 6: Stopverf ramen dakkapel

Geen asbest

| # | Type | Referentie | Resultaat |
|---|---|---|---|
| 6.1 | Puntmonster | 20230721-98/004 | Geen asbest |

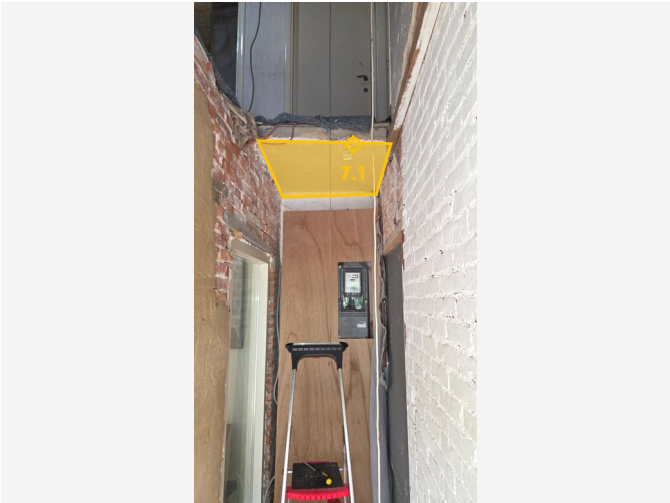
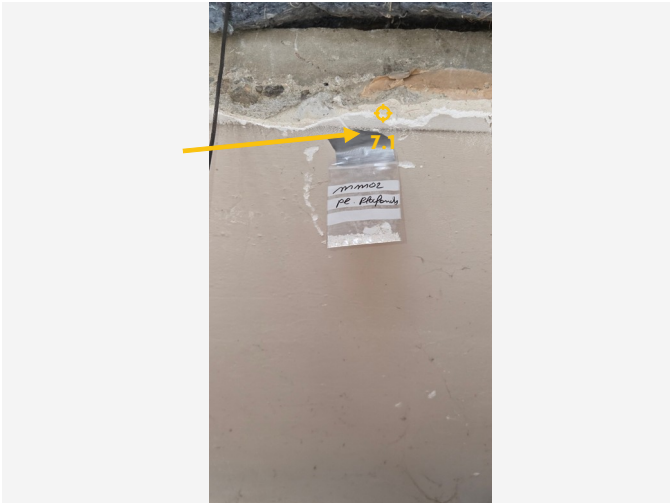
Geen asbest

| # | Type | Referentie | Resultaat |
|---|---|---|---|
| 7.1 | Mengmonster | 20230721-98/002 | Geen asbest |

| Beschrijving | Pleisterwerk plafonds |

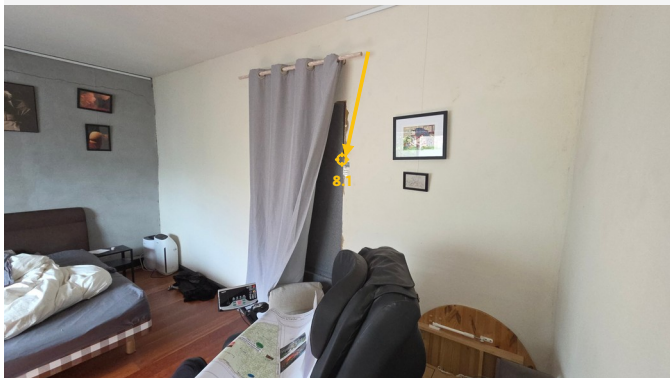
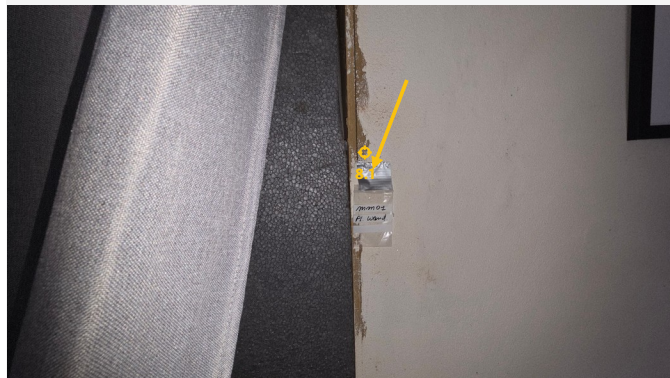
## Fiche 8: Pleisterwerk wanden

Geen asbest

| # | Type | Referentie | Resultaat |
|---|---|---|---|
| 8.1 | Mengmonster | 20230721-98/001 | Geen asbest |
