# Asbestinventarisatetest

Hoge Wegel 21, 3900 Pelt

Attestnummer : 20260424-000049.000

Uitgegeven op : 24.04.2026

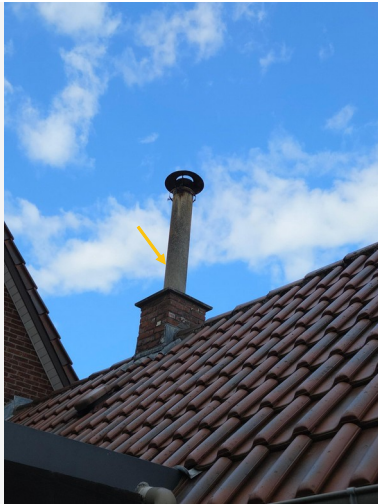
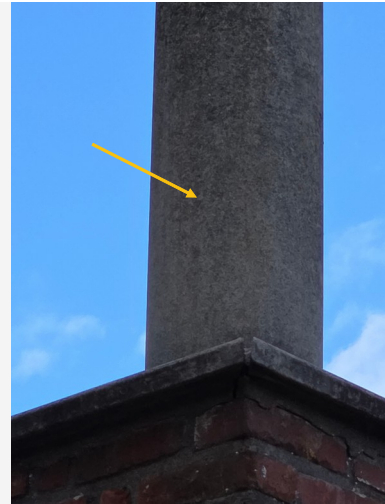
Overzichtsfoto

Detailfoto

Het asbestmateriaal valt onder de mijlpaal van 2034.

Verwijderen

Eindbeoordeling materiaalrisico	Laag materiaalrisico en/of verlaagde kans op vezelvrijgave
---------------------------------	--

Beschrijving	Schouw
Omgeving	Buiten
Primaire drager	Schuin dak
Asbestmateriaal	Rookgaskanaal
Bindmiddel van asbestmateriaal	Cement
Gebondenheid op basis van bindmiddel	Hecht
Hoeveelheid (lengte - omtrek - dikte - aantal)	<ul style="list-style-type: none"><li>• 2,00 m - 55,00 cm - 0,50 cm - 1 stuk</li></ul>
Totaal volume	0,006 m <sup>3</sup>
Eenvoudig bereikbaar	Ja
Bevestigingswijze	<ul style="list-style-type: none"><li>• Verlijmd, ingegoten, versmeerd</li></ul>
Identificatiemethode	<p>De asbestdeskundige beoordeelt het materiaal als asbestverdacht en dus asbesthoudend, en dit zonder monstername.</p> <p>Motivatie: Er is een onderzoeksbeperking die monstername verhindert; De ruimte of het materiaal bevindt zich hoger dan 3,5 meter vanaf een vaste ondergrond.</p>
Destructieve handeling voor identificatie	Nee

- Zorg voor een veilig beheer. Vermijd het beschadigen van het asbestmateriaal. Controleer de toestand jaarlijks op wijzigingen.

- Eenvoudige handelingen: mag via doe-het-zelf of door werknemer(s) met opleidingsattest eenvoudige handelingen  
De buis kan verwijderd worden zonder deze te breken of te beschadigen. Bevochtig de buis tijdens het verwijderen om stofvorming te voorkomen. Draag tijdens deze werkzaamheden de juiste PBM's. Voer de golfplaten af in de daarvoor bestemde asbestplasticzakken (verkrijgbaar op het containerpark) naar het containerpark.

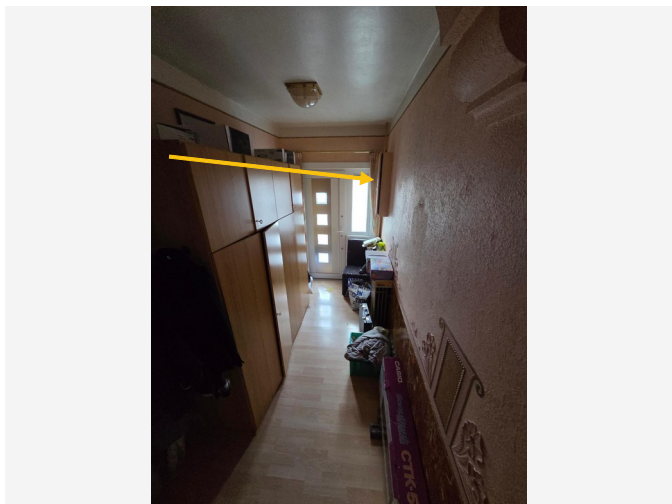
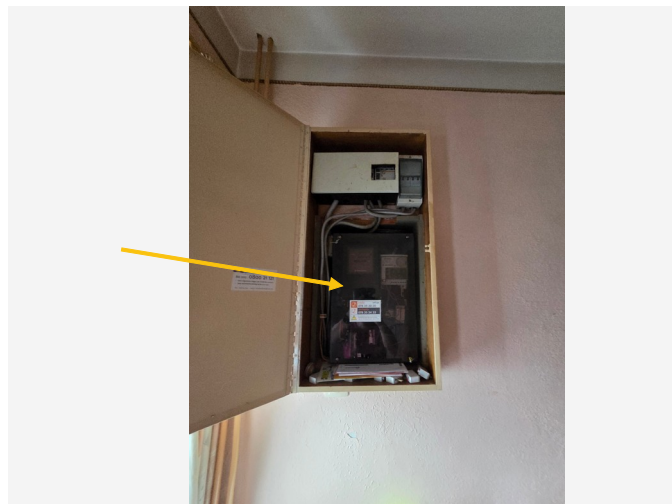
Overzichtsfoto

Detailfoto

Het asbestmateriaal valt onder de mijlpaal van 2040.

Zorgvuldig beheren

Eindbeoordeling materiaalrisico	Zeer laag materiaalrisico en/of zeer lage kans op vezelvrijgave
---------------------------------	---

Beschrijving	Elektrisch schakelmateriaal
Omgeving	Binnen
Primaire drager	Binnenwand
Asbestmateriaal	Elektrisch schakelmateriaal
Bindmiddel van asbestmateriaal	Kunststof of -hars
Gebondenheid op basis van bindmiddel	Hecht
Hoeveelheid (gewicht - aantal)	<ul style="list-style-type: none"><li>• 4,00 kg - 1 stuk</li></ul>
Totaal gewicht	4,00 kg
Eenvoudig bereikbaar	Ja
Bevestigingswijze	<ul style="list-style-type: none"><li>• Geschroefd</li></ul>
Identificatiemethode	<p>De asbestdeskundige beoordeelt het materiaal als asbestverdacht en dus asbesthoudend, en dit zonder monstername.</p> <p>Motivatie: De materialen behoren niet toe aan de eigenaar voor wie de asbestdeskundige de asbestinventaris uitvoert.</p>
Destructieve handeling voor identificatie	Nee

- Zorg voor een veilig beheer. Vermijd het beschadigen van het asbestmateriaal. Controleer de toestand jaarlijks op wijzigingen.

- Eenvoudige handelingen: enkel door erkend asbestverwijderaar  
De meter is eigendom van Infrac zij zullen deze meter vernieuwen door een nieuw digitaal type.

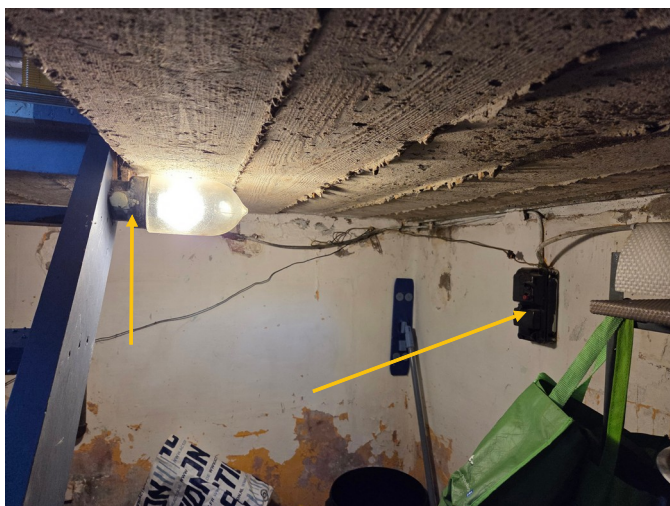
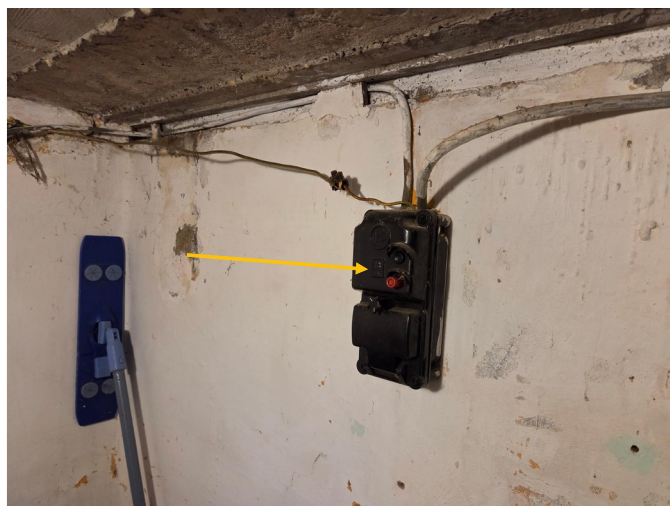
Overzichtsfoto

Detailfoto

Het asbestmateriaal valt onder de mijlpaal van 2040.

Zorgvuldig beheren

Eindbeoordeling materiaalrisico	Laag materiaalrisico en/of verlaagde kans op vezelvrijgave
---------------------------------	--

Beschrijving	Elektrisch schakelmateriaal
Omgeving	Binnen
Primaire drager	Binnenwand
Asbestmateriaal	Elektrisch schakelmateriaal
Bindmiddel van asbestmateriaal	Kunststof of -hars
Gebondenheid op basis van bindmiddel	Hecht
Hoeveelheid (gewicht - aantal)	<ul style="list-style-type: none"><li>• 2,00 kg - 1 stuk</li></ul>
Totaal gewicht	2,00 kg
Eenvoudig bereikbaar	Ja
Bevestigingswijze	<ul style="list-style-type: none"><li>• Geschroefd</li></ul>
Identificatiemethode	<p>De asbestdeskundige beoordeelt het materiaal als asbestverdacht en dus asbesthoudend, en dit zonder monstername.</p> <p>Motivatie: De monstername brengt andere schade aan dan schade die inherent is aan de monstername.</p>
Destructieve handeling voor identificatie	Nee

- Zorg voor een veilig beheer. Vermijd het beschadigen van het asbestmateriaal. Controleer de toestand jaarlijks op wijzigingen.

- Eenvoudige handelingen: mag via doe-het-zelf of door werknemer(s) met opleidingsattest eenvoudige handelingen  
Bakeliet schakelmateriaal kan verwijderd worden zonder deze te beschadigen. Zorg ervoor dat tijdens het verwijderen de asbestmaterialen niet breken. Lever deze toepassing aan in het containerpark (in de daarvoor bestemde plastic asbestzakken).

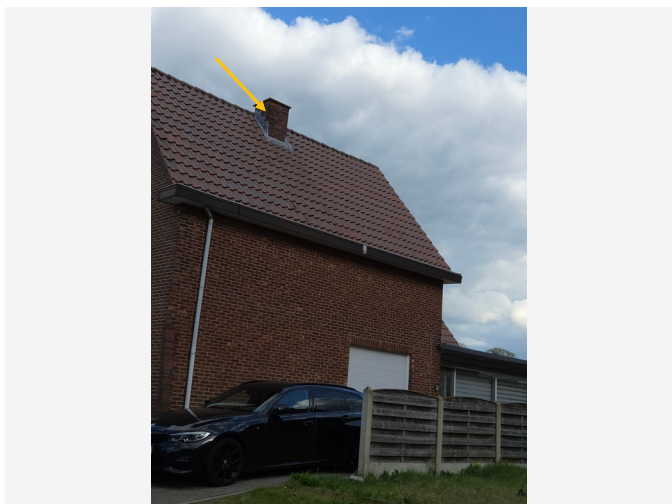
*Situeringfoto*

**Reden:** Het te onderzoeken materiaal situeert zich hoger dan 3,50 m te rekenen vanaf een veilige ondergrond

**Uitleg van de asbestdeskundige:** Het was niet mogelijk om de schouw op een veilige manier te inspecteren.

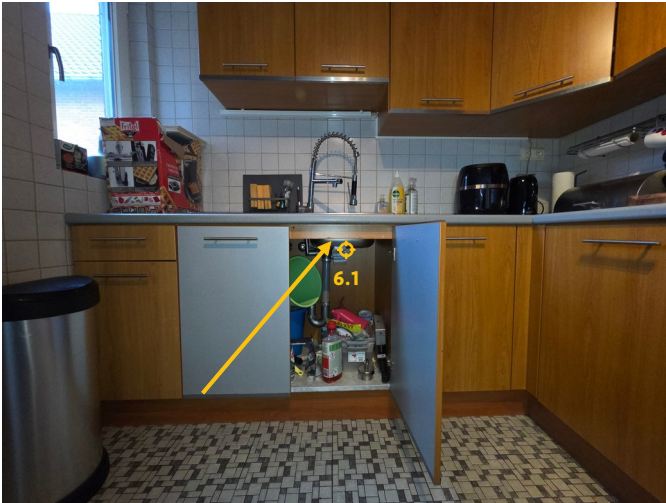
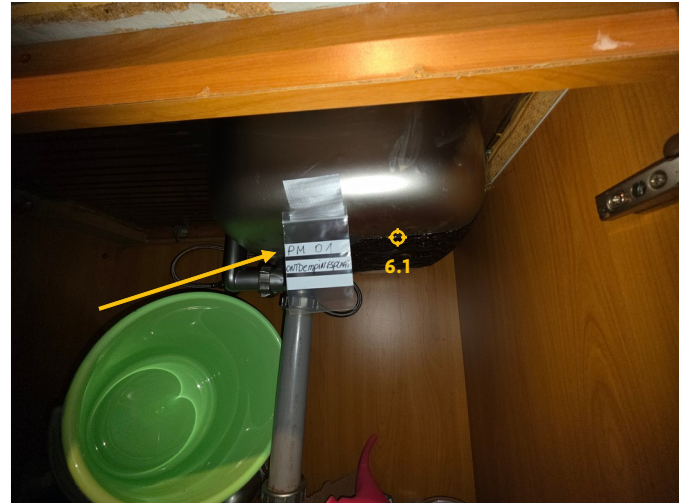
## Fiche 6: Ontdempingsplaat

Geen asbest

#	Type	Referentie	Resultaat
6.1	Puntmonster	20230721-82/004	Geen asbest

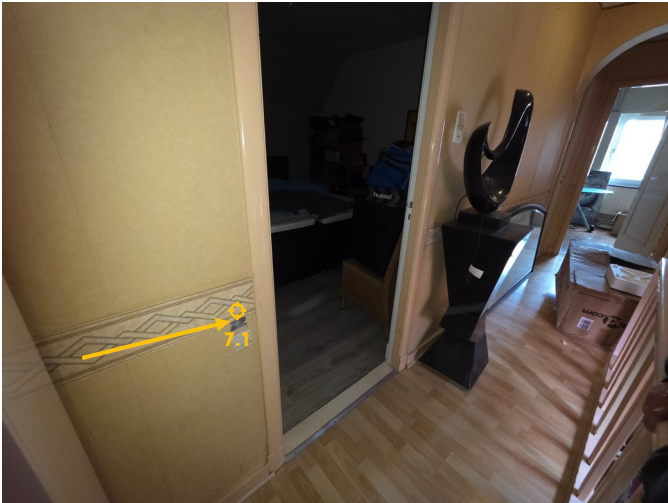
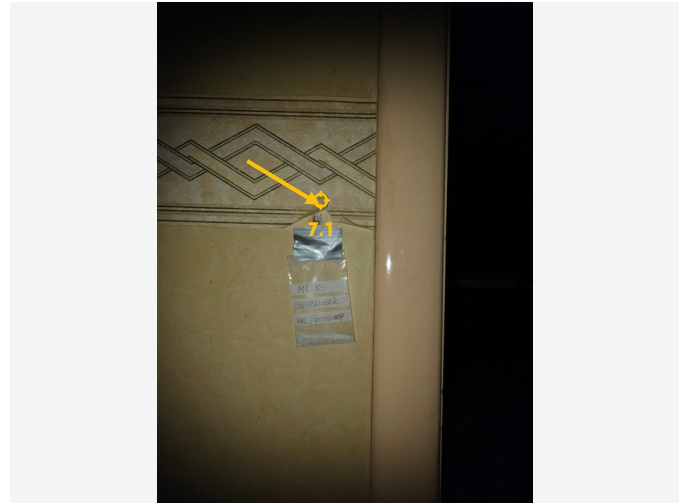
# Fiche 7: Pleisterwerk hal / overloop

Geen asbest

#	Type	Referentie	Resultaat
7.1	Mengmonster	20230721-82/003	Geen asbest

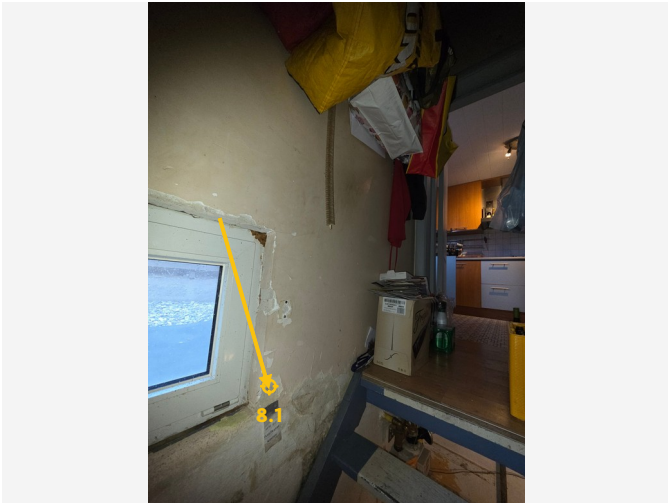
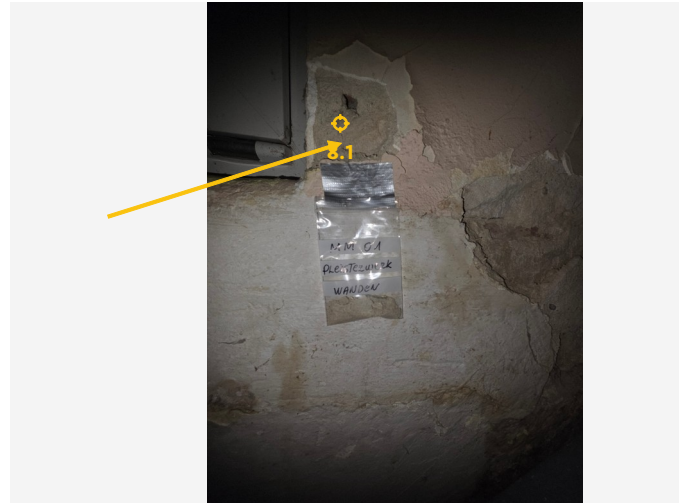
## Fiche 8: Pleisterwerk wanden

Geen asbest

#	Type	Referentie	Resultaat
8.1	Mengmonster	20230721-82/001	Geen asbest

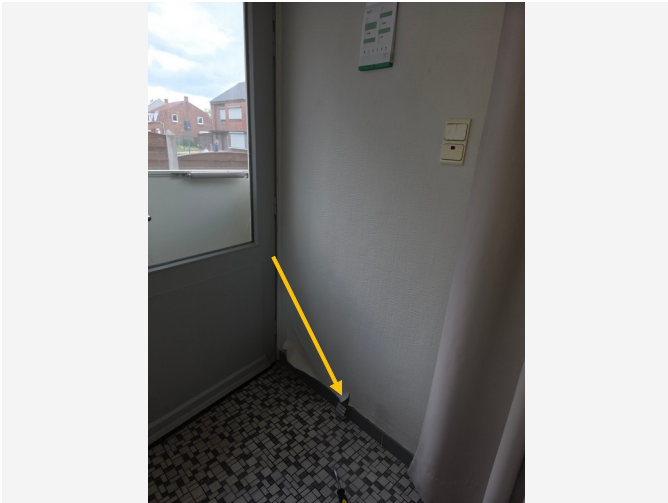
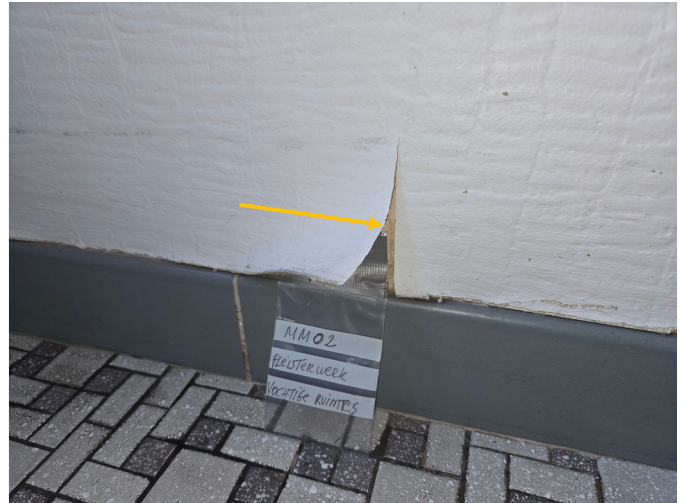
## Fiche 9: Pleisterwerk vochtige ruimtes

Geen asbest

#	Type	Referentie	Resultaat
9.1	Mengmonster	20230721-82/002	Geen asbest
