# Asbestinventarisatetest

Einde 149, 3920 Lommel

Attestnummer : **20250801-000228.000**

**Asbestveilig** (maar mogelijk niet asbestvrij)

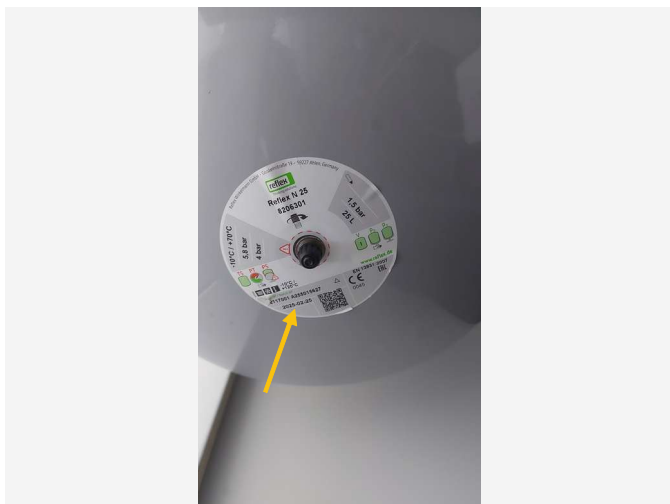
CV ketel is nieuw (bouwjaar 2025).

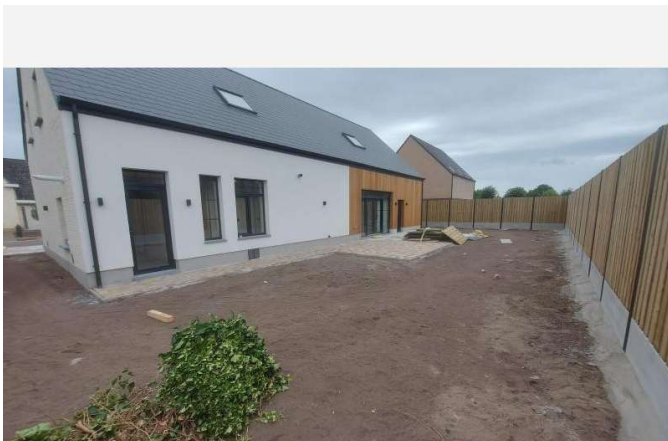
De oude koterijen zijn afgebroken en vervangen door een terras.

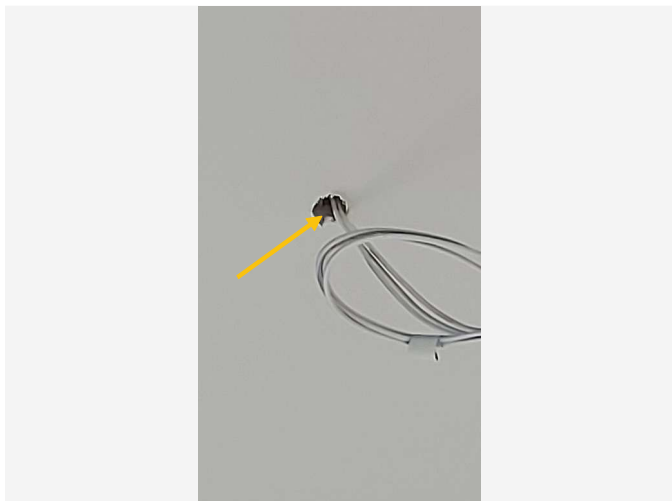
## Fiche 3: Pleisterwerk plafonds verdieping/ schuine kant

De plafonds zijn nieuw, gemaakt met gyproc platen. Was duidelijk te zien bij de elektriciteits draden die uit de plafonds kwamen.

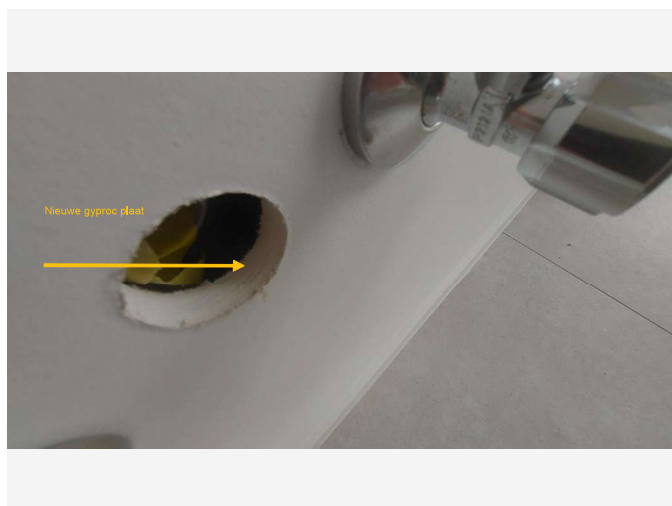
De wanden zijn nieuw gemaakt met gyproc. Dit was te zien achter de elektriciteitsknopjes. Ook duidelijk merkbaar als je er op tikte.

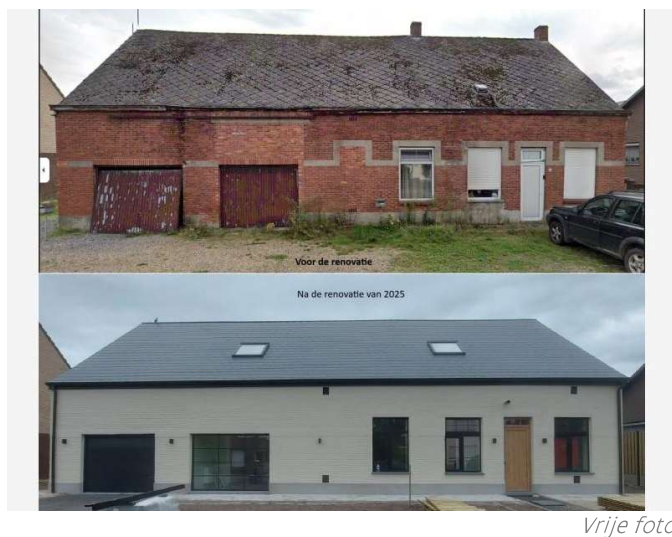
De buitenzijde werd volledig gerenoveerd in 2025.

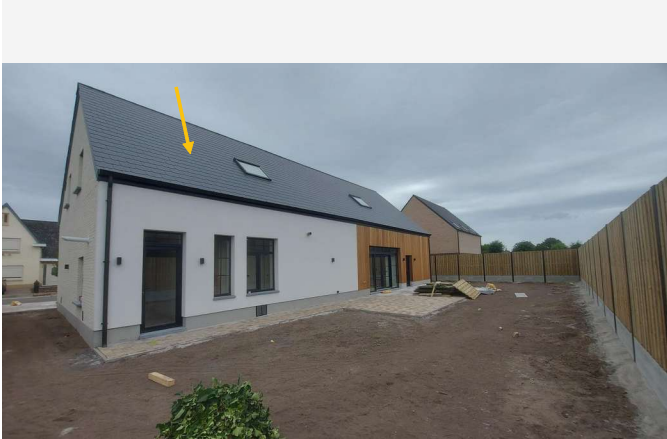
Het dak werd volledig vernieuwd (factuur in bijlage).

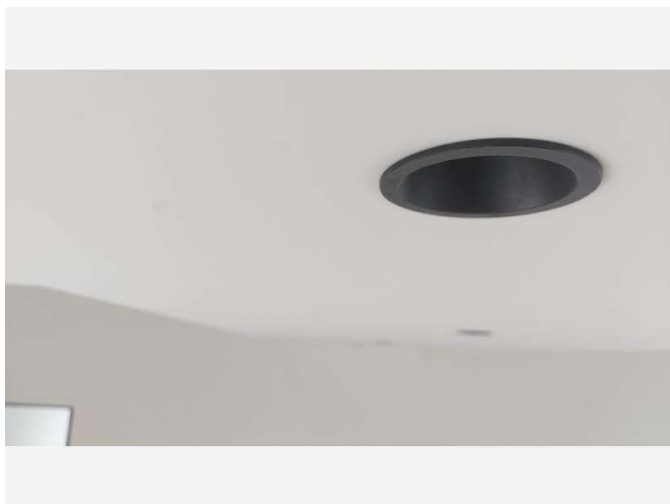
De plafonds zijn nieuw, gemaakt met gyproc platen. Was duidelijk te zien bij de inbouwspotjes.

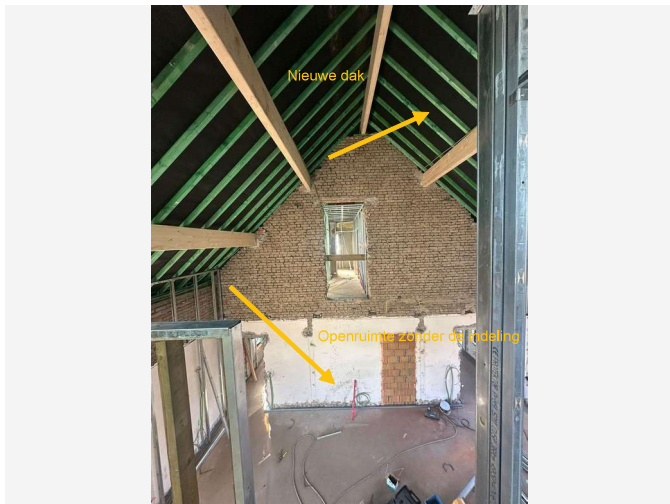
De binnenkant van de woning werd volledig gestript en opnieuw ingegracht.  
Op foto is de constructie te zien.
