# Asbestinventarisatetest

Joost van den Vondelstraat 24, 3920 Lommel

Attestnummer : 20260425-000058.000

**Niet-asbestveilig**

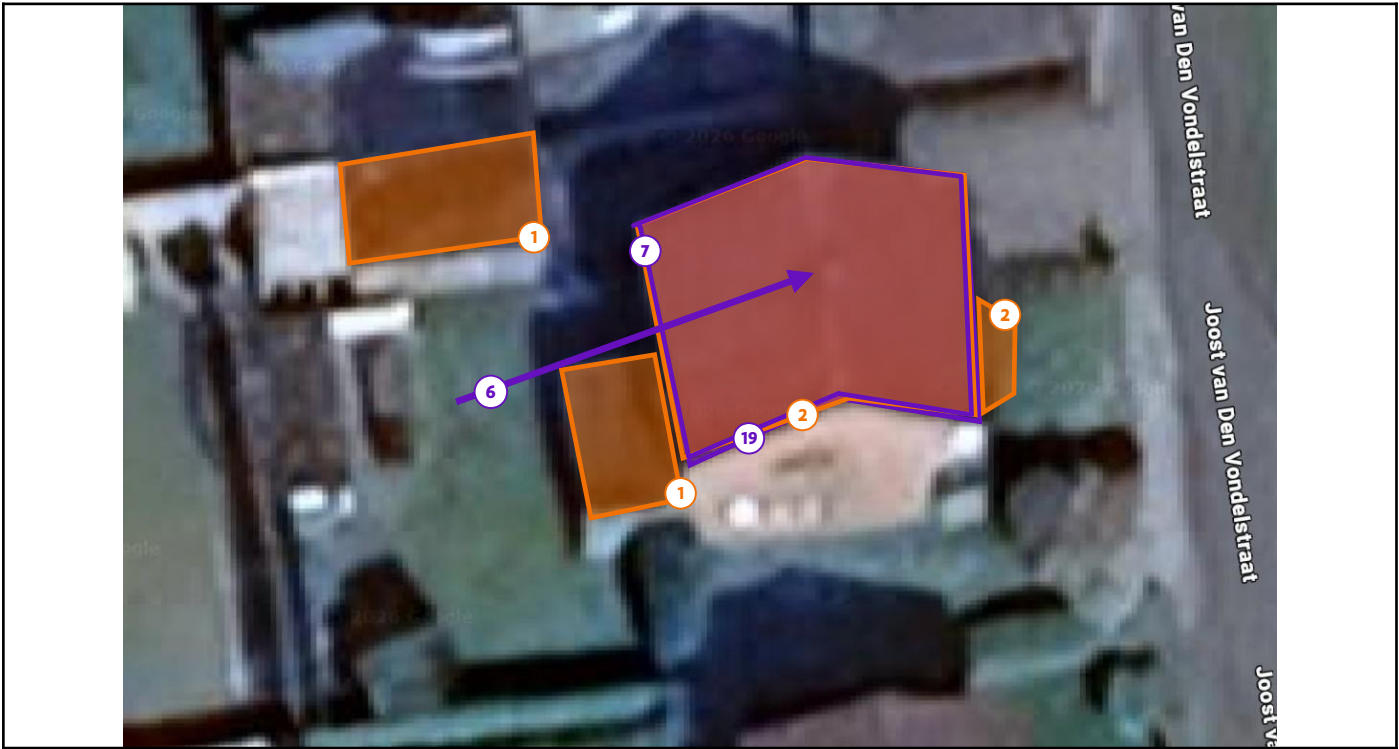
# Plan 1.1: Dakenplan 1

| Beschrijving | Type | Actie |
|---|---|---|
| 1. Roofingdaken | Asbestmateriaal | Verwijderen |
| 2. Leiendak | Asbestmateriaal | Verwijderen |
| 6. Schouw | Beperking | - |
| 7. Oversteken | Beperking | - |

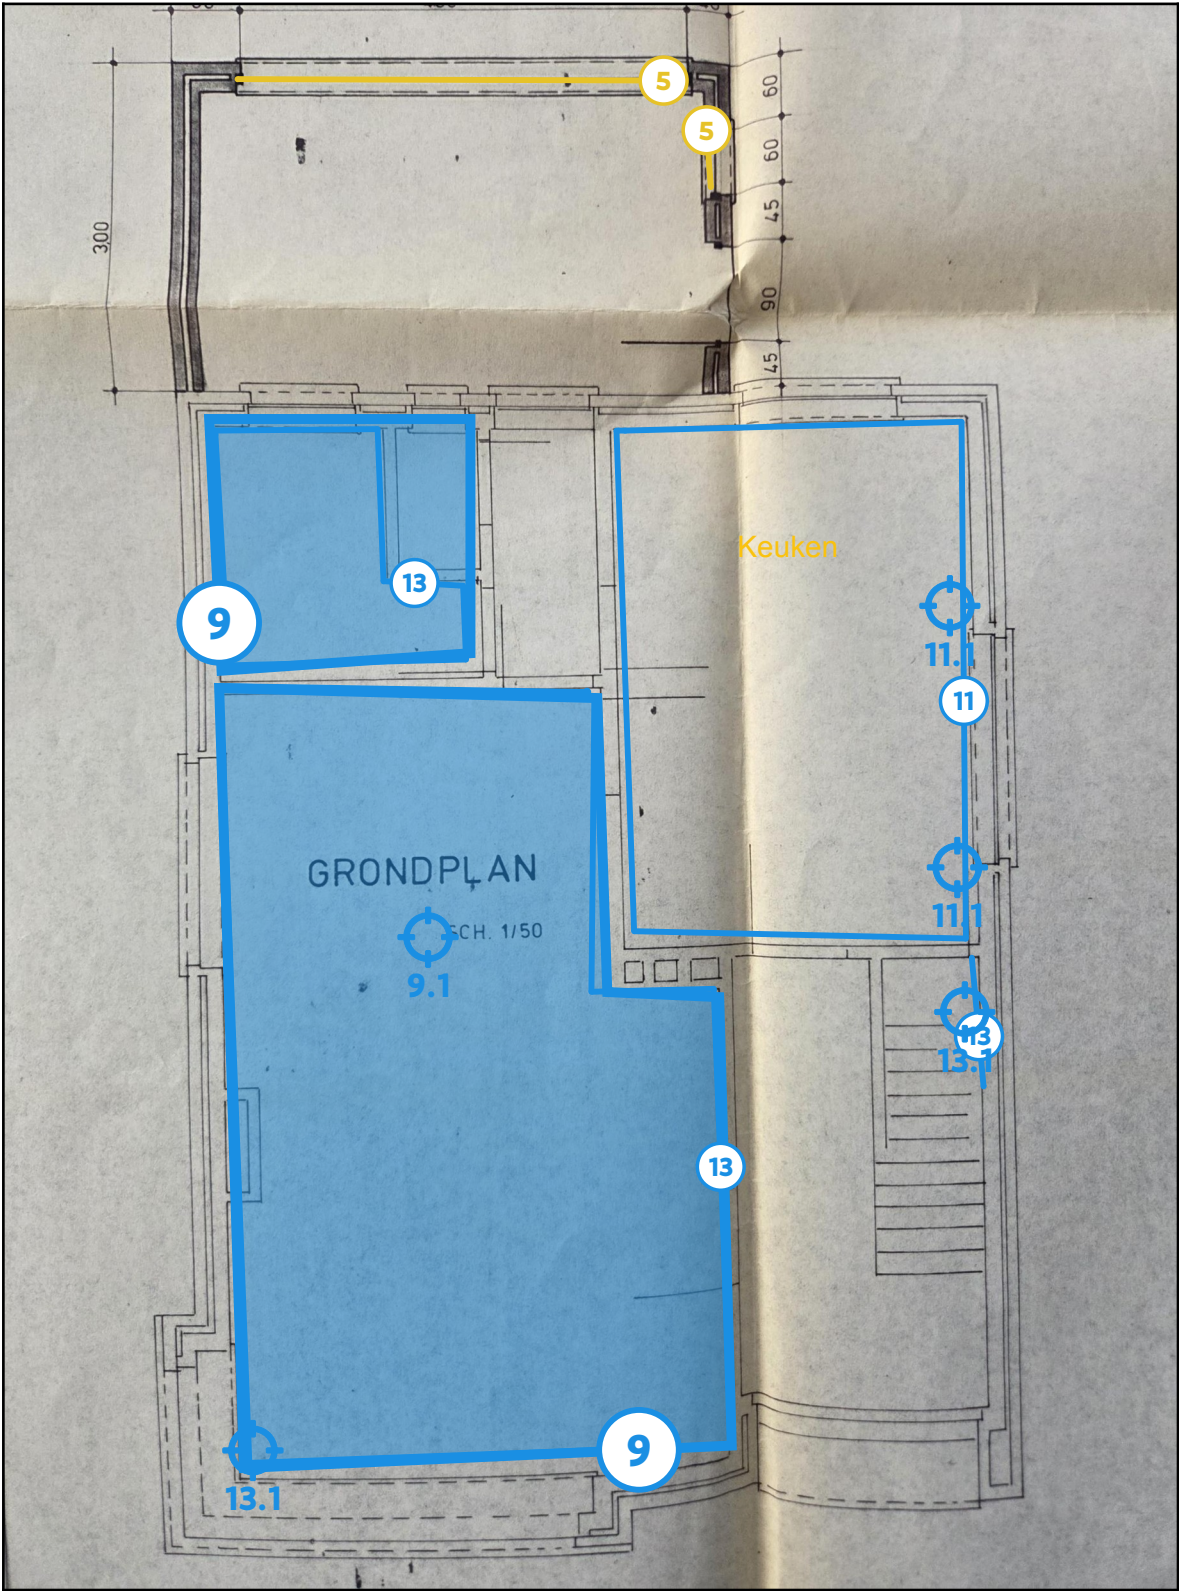
# Plan 1.4: Gelijkvloersplan (2)

| 5. Massal vensterbanken | Asbestmateriaal | Zorgvuldig beheren |

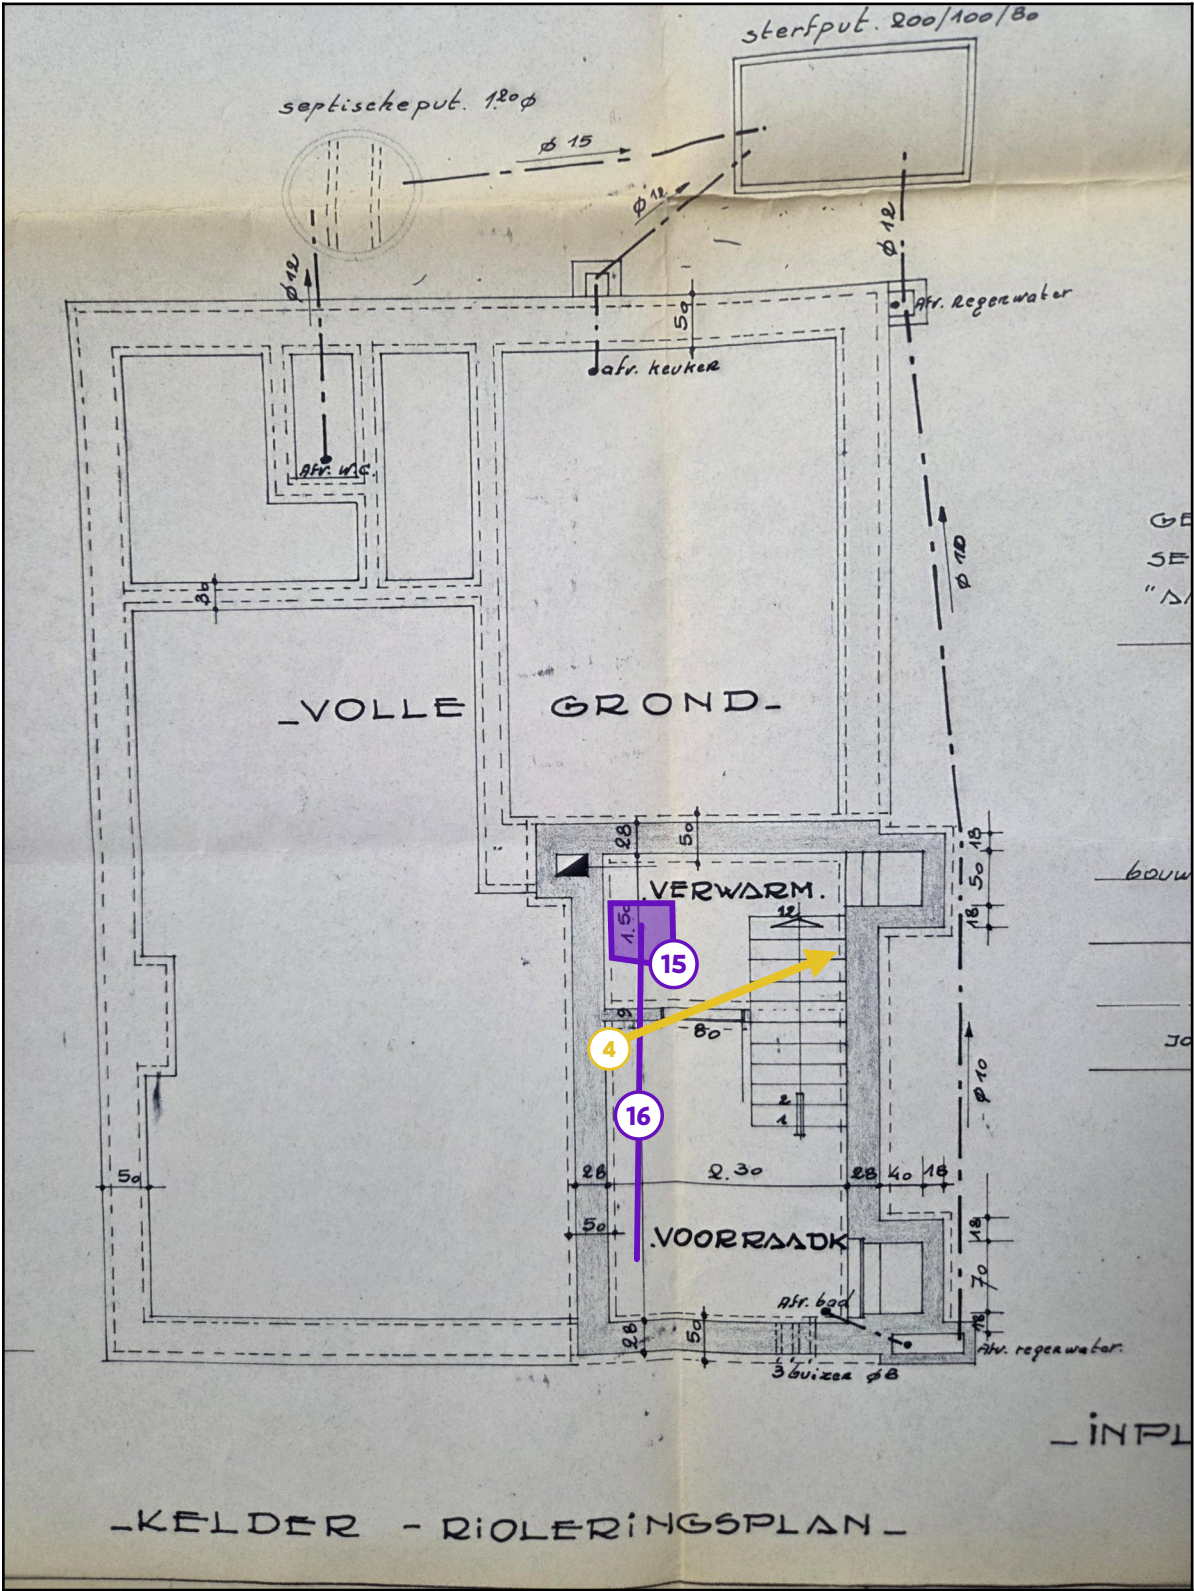
# Plan 1.5: Kelderplan

| 4. Elektrisch schakelmateriaal | Asbestmateriaal | Zorgvuldig beheren |

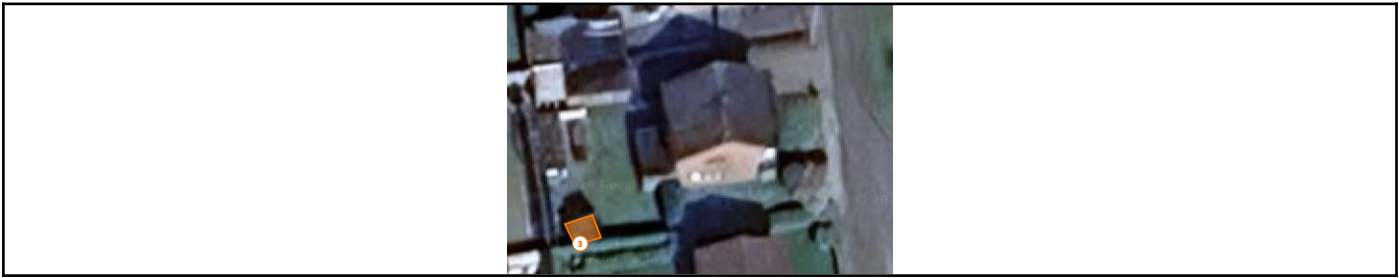
# Plan 2.1: Dakenplan

| Beschrijving | Type | Actie |
|---|---|---|
| 3. Golfplaten | Asbestmateriaal | <a href="#">Verwijderen</a> |

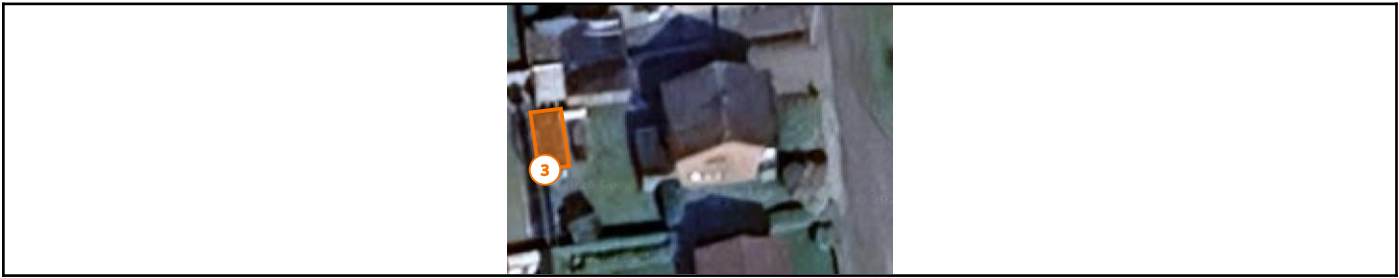
# Plan 3.2: Dakenplan

| Beschrijving | Type | Actie |
|---|---|---|
| 3. Golfplaten | Asbestmateriaal | Verwijderen |

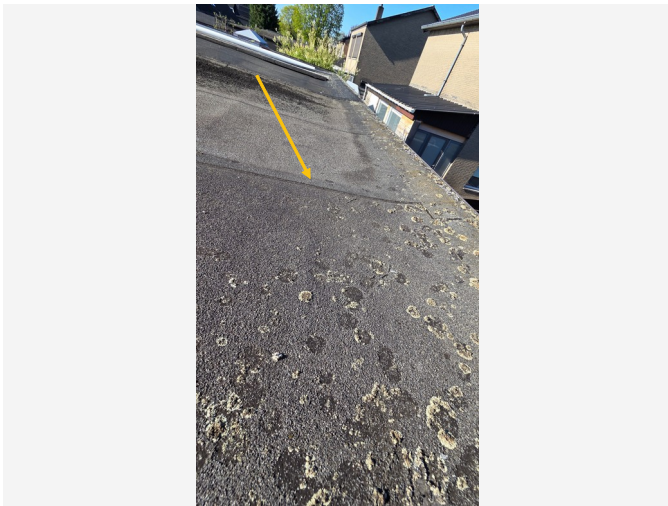
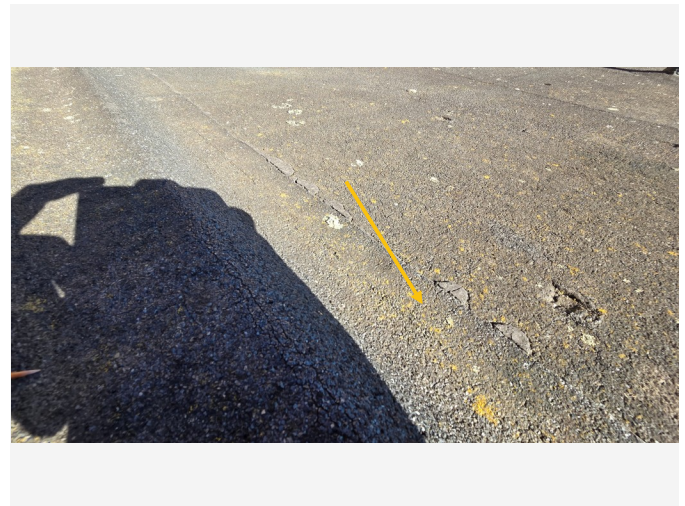
Het asbestmateriaal valt onder de mijlpaal van 2040.

| Eindbeoordeling materiaalrisico | Verhoogd materiaalrisico en/of verhoogde kans op vezelvrijgave |

| Toestand van het materiaal | Matig beschadigd, matig verweerd |

| Beschrijving | Roofingdaken |

Verwijderen

- Zorg voor een veilig beheer. Vermijd het beschadigen van het asbestmateriaal. Controleer de toestand jaarlijks op wijzigingen.

- Eenvoudige handelingen: enkel door erkend asbestverwijderaar  
Een roofing kan niet verwijderd worden zonder deze te beschadigen. Laat deze werkzaamheden uitvoeren door een firma met kennis van deze materie. Voer de roofing af in de daarvoor bestemde asbestplasticzakken naar het containerpark (plasticzakken verkrijgbaar op het containerpark).

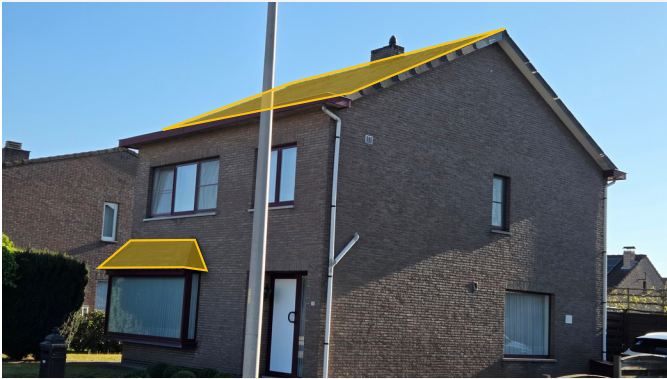
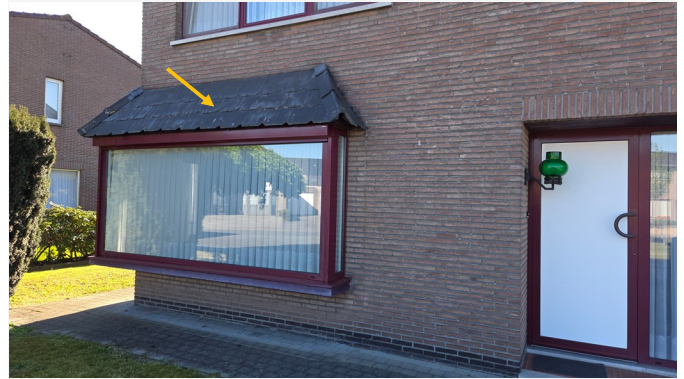
Het asbestmateriaal valt onder de mijlpaal van 2034.

| Eindbeoordeling materiaalrisico | Verhoogd materiaalrisico en/of verhoogde kans op vezelvrijgave |

| Toestand van het materiaal | Matig beschadigd, matig verweerd |

| Beschrijving | Leiendak |

Verwijderen

- Zorg voor een veilig beheer. Vermijd het beschadigen van het asbestmateriaal. Controleer de toestand jaarlijks op wijzigingen.

- Eenvoudige handelingen: enkel door erkend asbestverwijderaar  
Een Leien /shingle-dakbedekking kan niet verwijderd worden zonder deze te beschadigen. Laat deze werkzaamheden uitvoeren door een firma met kennis van deze materie. Voer de Leien /shingle-dakbedekking af in de daarvoor bestemde asbestplasticzakken naar het containerpark (plasticzakken verkrijgbaar op het containerpark).

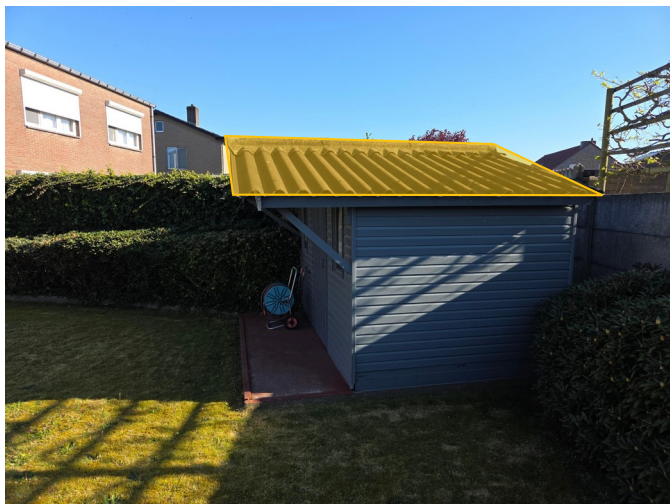
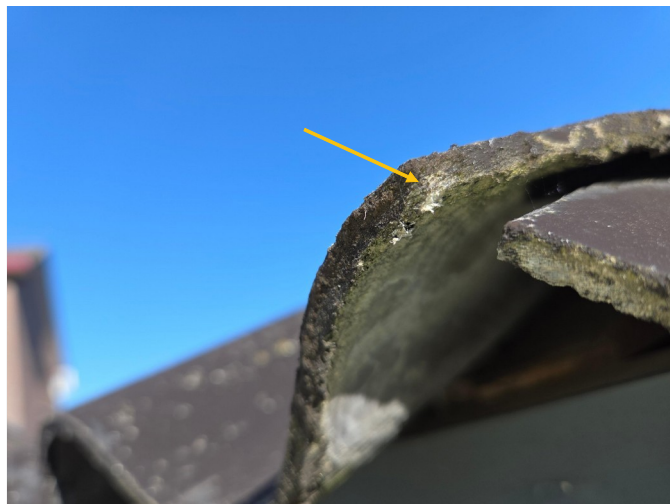
Het asbestmateriaal valt onder de mijlpaal van 2034.

| Eindbeoordeling materiaalisico | Verhoogd materiaalisico en/of verhoogde kans op vezelvrijgave |

| Toestand van het materiaal | Matig beschadigd, matig verweerd |

| Beschrijving | Golfplaten |

Verwijderen

- Zorg voor een veilig beheer. Vermijd het beschadigen van het asbestmateriaal. Controleer de toestand jaarlijks op wijzigingen.

- Eenvoudige handelingen: mag via doe-het-zelf of door werknemer(s) met opleidingsattest eenvoudige handelingen  
De golfplaten kunnen verwijderd worden zonder deze te breken of te beschadigen. Bevochtig de platen tijdens het verwijderen om stofvorming te voorkomen. Draag tijdens deze werkzaamheden de juiste PBM's. Voer de golfplaten af in de daarvoor bestemde asbestplastiekzakken (verkrijgbaar op het containerpark) naar het containerpark.

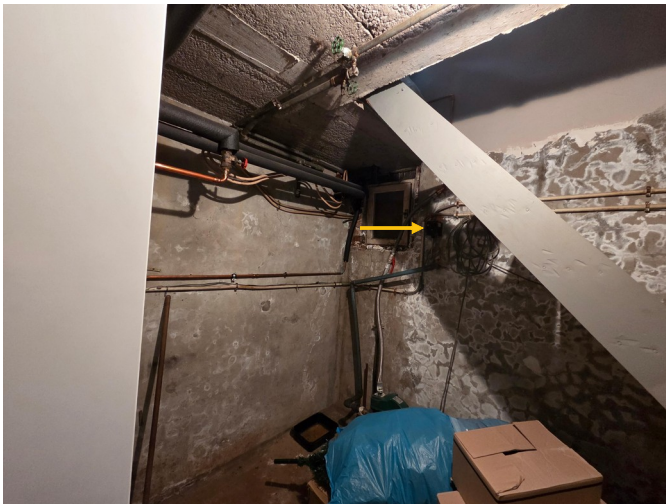
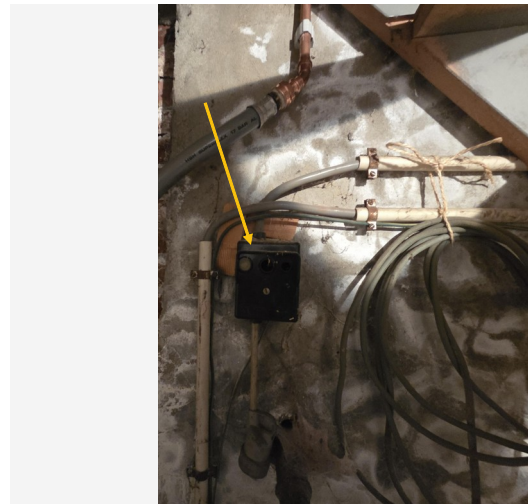
Het asbestmateriaal valt onder de mijlpaal van 2040.

| Eindbeoordeling materiaalrisico | Zeer laag materiaalrisico en/of zeer lage kans op vezelvrijgave |

| Toestand van het materiaal | Onbeschadigd, niet verweerd |

| Beschrijving | Elektrisch schakelmateriaal |

Zorgvuldig beheren

- Zorg voor een veilig beheer. Vermijd het beschadigen van het asbestmateriaal. Controleer de toestand jaarlijks op wijzigingen.

- Eenvoudige handelingen: mag via doe-het-zelf of door werknemer(s) met opleidingsattest eenvoudige handelingen  
Bakeliet

Bakeliet schakelmateriaal kan verwijderd worden zonder deze te beschadigen. Zorg ervoor dat tijdens het verwijderen de asbestmaterialen niet breken. Lever deze toepassing aan in het containerpark (in de daarvoor bestemde plastic asbestzakken).

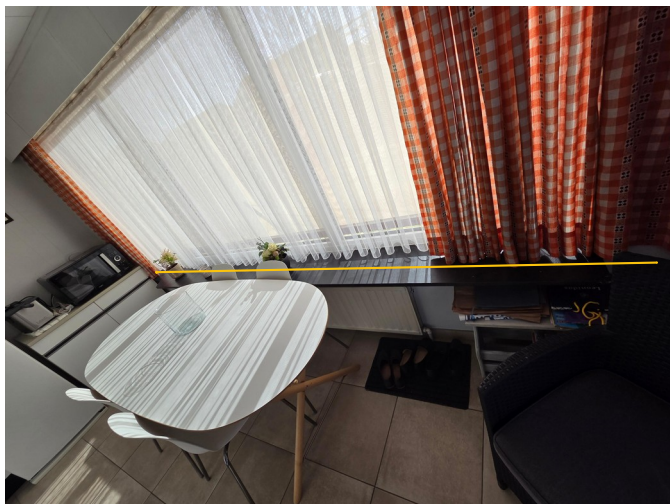
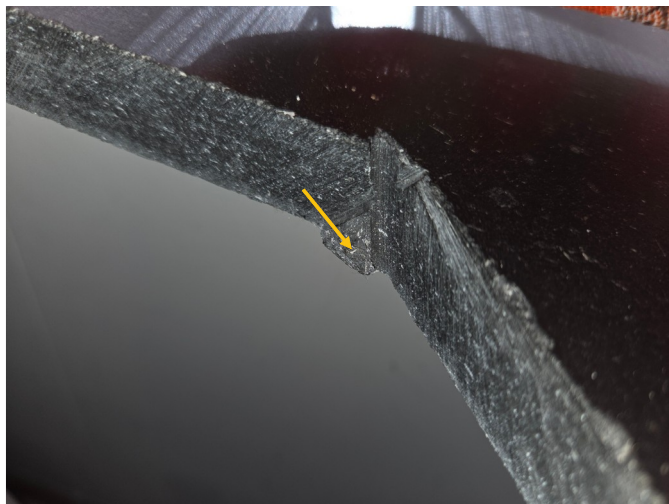
Het asbestmateriaal valt onder de mijlpaal van 2040.

| Eindbeoordeling materiaalrisico | Zeer laag materiaalrisico en/of zeer lage kans op vezelvrijgave |

| Toestand van het materiaal | Onbeschadigd, niet verweerd |

| Beschrijving | Massal vensterbanken |

Zorgvuldig beheren

- Zorg voor een veilig beheer. Vermijd het beschadigen van het asbestmateriaal. Controleer de toestand jaarlijks op wijzigingen.

- Eenvoudige handelingen: enkel door erkend asbestverwijderaar  
Een massalplaat kan niet verwijderd worden zonder deze te beschadigen. Laat deze werkzaamheden uitvoeren door een firma met kennis van deze materie. Voer de massalplaat af in de daarvoor bestemde asbestplasticzakken naar het containerpark (plasticzakken verkrijgbaar op het containerpark).

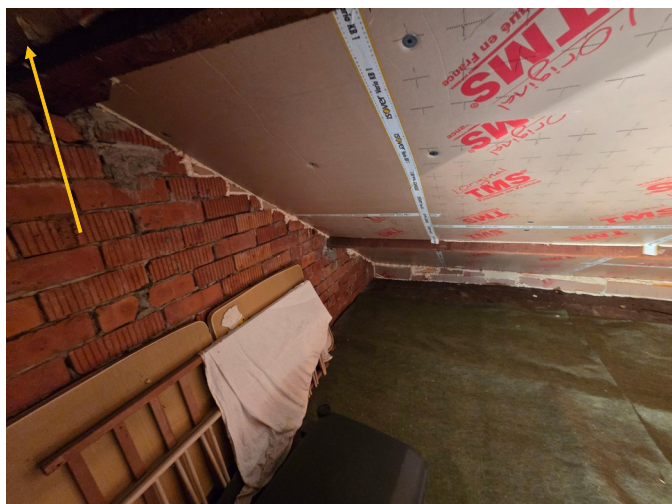
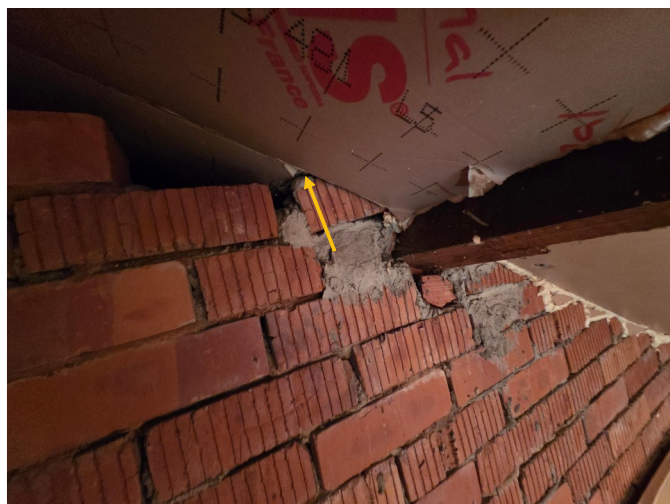
### Fiche 19: Onderdak

| Beschrijving | Notitie | Terug te vinden op plannen |
|---|---|---|
| Fiche 19: Onderdak | Er was geen onderdak aanwezig, dit was zichtbaar door een klein gaatje in de isolatie. Er kon geen duidelijke detailfoto gemaakt worden. | Plan 1.1: Dakenplan 1 |
