Asbestinventarisatetest

Kleine Heide 12, 3900 Pelt

Attestnummer : 20260707-000283.000

Asbestveilig (maar niet asbestvrij)

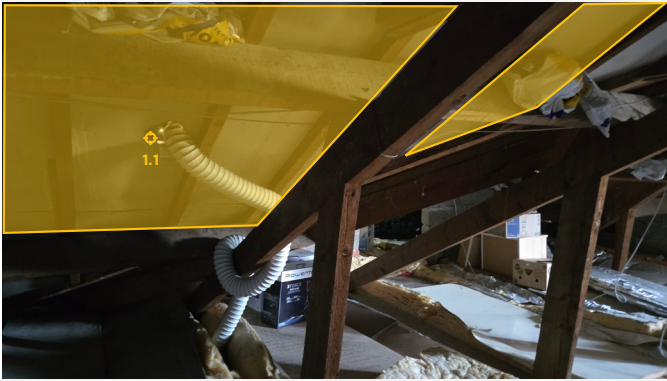
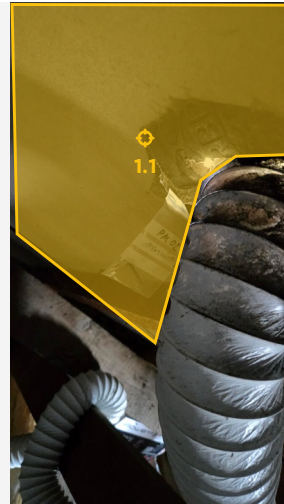
Het asbestmateriaal valt onder de mijlpaal van 2040.

Eindbeoordeling materiaalrisico	Laag materiaalrisico en/of verlaagde kans op vezelvrijgave
---------------------------------	------------------------------------------------------------

Gebondenheid	Categorie 1: hechtgebonden in oorsprong
Asbestsoort (vezeltype)	Alleen chrysotiel aanwezig
Asbestconcentratie	Laag (< 50%)
Afschermingsgraad van het gehele materiaal	Geheel of deels vrij aan de binnenlucht, maar geen contact met binnenluchtstromen
Toestand van het materiaal	Licht beschadigd, licht verweerd. Intacte calciumsilicaatplaat of materiaal met categorie 3-gebondenheid

#	Type	Referentie	Resultaat
1.1	Puntmonster	20230721-93/004	Chrysotiel

Beschrijving	Onderdak woning
Omgeving	Binnen
Primaire drager	Schuin dak
Asbestmateriaal	Plaat, paneel, tablet - Type Menuiserite
Bindmiddel van asbestmateriaal	Cement
Gebondenheid op basis van bindmiddel	Hecht
Hoeveelheid (oppervlakte - dikte - aantal)	• 190,01 m ² - 0,50 cm - 1 stuk
Totaal volume	0,95 m ³
Eenvoudig bereikbaar	Ja
Bevestigingswijze	• Genageld, geniet
Identificatiemethode	Een monstername door de asbestdeskundige met laboanalyse door een asbestlabo.
Destructieve handeling voor identificatie	Nee

- Zorg voor een veilig beheer. Vermijd het beschadigen van het asbestmateriaal. Controleer de toestand jaarlijks op wijzigingen.

- Eenvoudige handelingen: enkel door erkend asbestverwijderaar. Menuiserie kan niet verwijderd worden zonder deze te breken, en/of te beschadigen. Tijdens deze werkzaamheden zullen er stofdeeltjes vrij komen wat gevaarlijk is voor de omgeving. Laat daarom deze werkzaamheden uitvoeren door firma's of vaklui met kennis van deze materie. De afvalmaterialen dienen afgevoerd te worden naar een asbestinzamelpunt (vb containerpark) in de juiste afscherming (asbestzakken).

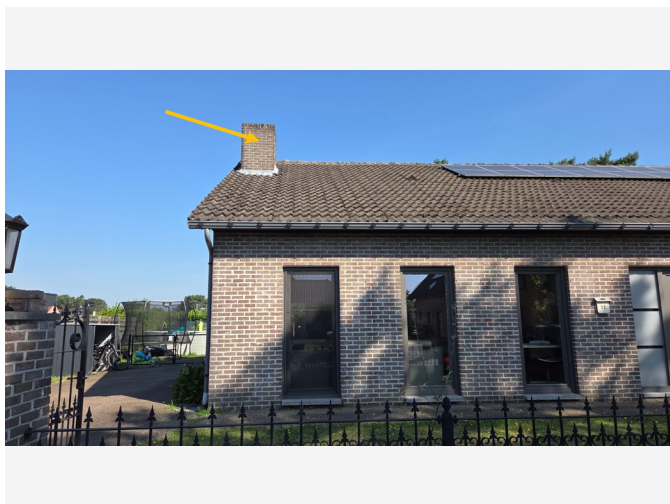
Tijdelijke beperking

Reden: Het te onderzoeken materiaal situeert zich hoger dan 3,50 m te rekenen vanaf een veilige ondergrond

Uitleg van de asbestdeskundige: Er was tijdens de inspectie geen mogelijkheid om de schouwen (2) veilig te inspecteren.

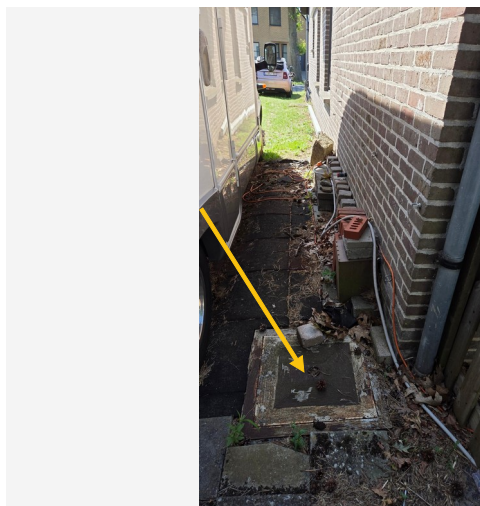
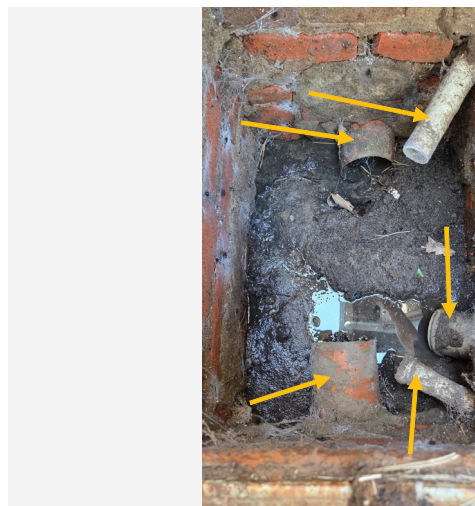
Informatie over een niet-asbestverdacht materiaal

Basis voor advies	De asbestdeskundige beoordeelt het materiaal als niet-asbestverdacht.
--------------------------	-----------------------------------------------------------------------

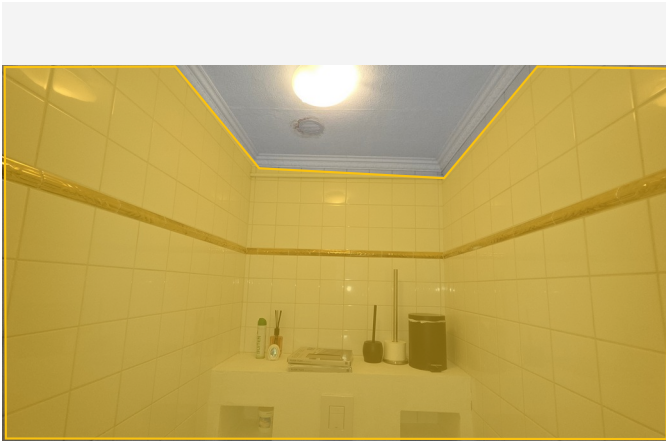
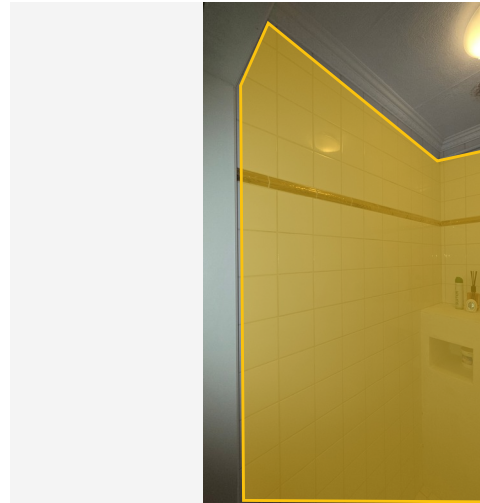
Informatie over een materiaal dat de asbestdeskundige niet kan waarnemen of vaststellen

Tegel / plintenlijm kan asbest bevatten. Laat daarom voor aanvang van verbouwwerkzaamheden eerst een destructief onderzoek uitvoeren (vb tegels WC, Badkamer, keuken, plinten).

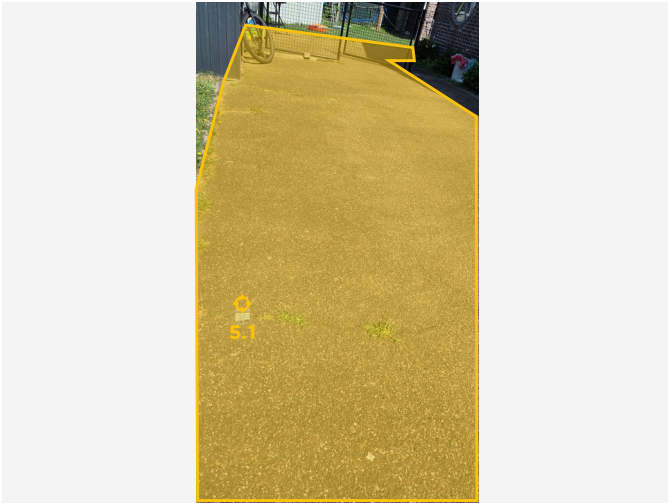
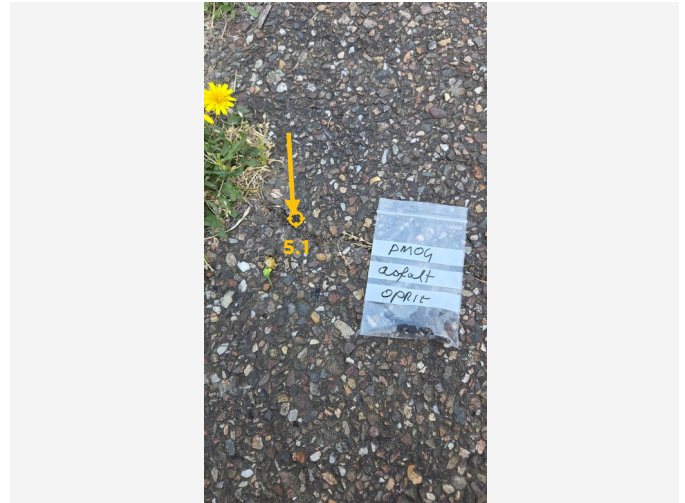
Fiche 5: Asfalt oprit

Geen asbest

#	Type	Referentie	Resultaat
5.1	Puntmonster	20230721-93/006	Geen asbest

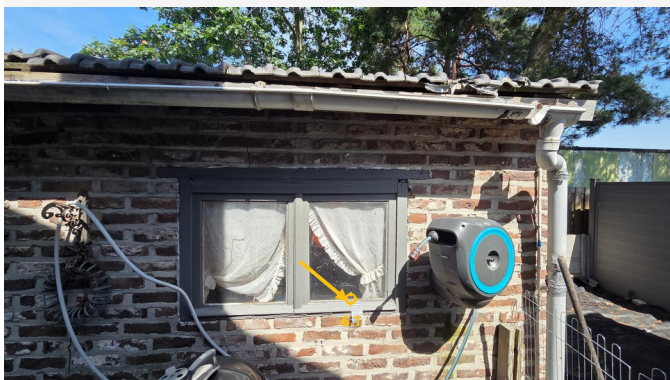
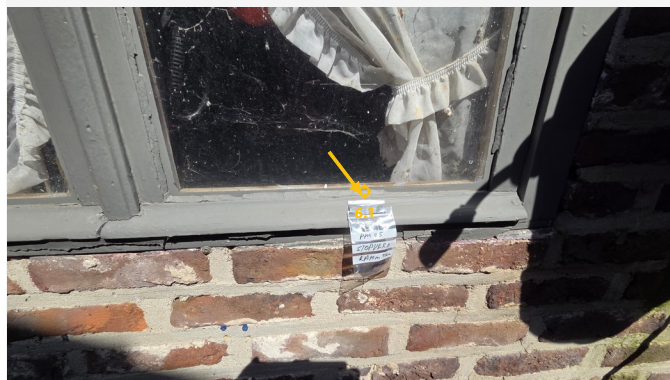
Fiche 6: Stopverf Ramen

Geen asbest

#	Type	Referentie	Resultaat
6.1	Puntmonster	20230721-93/007	Geen asbest

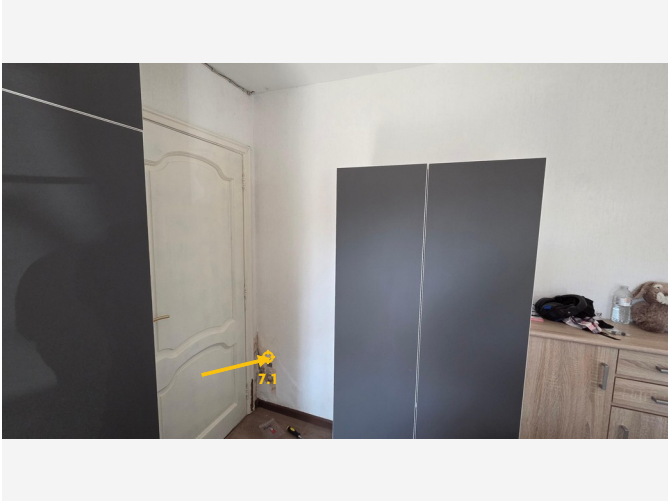
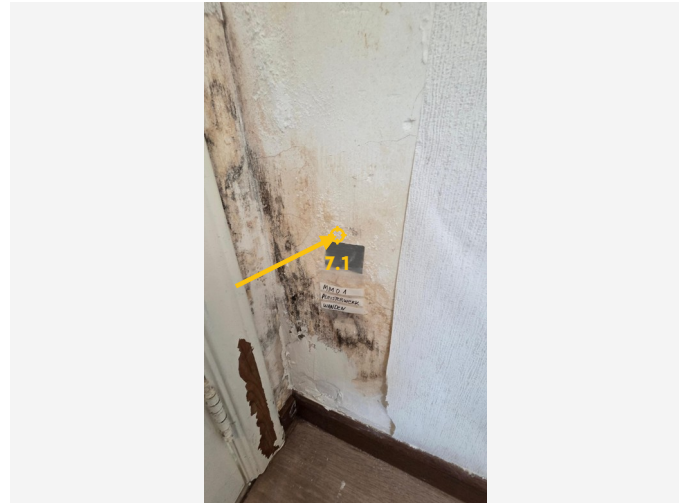
Fiche 7: Pleisterwerk wanden

Geen asbest

#	Type	Referentie	Resultaat
7.1	Mengmonster	20230721-93/001	Geen asbest

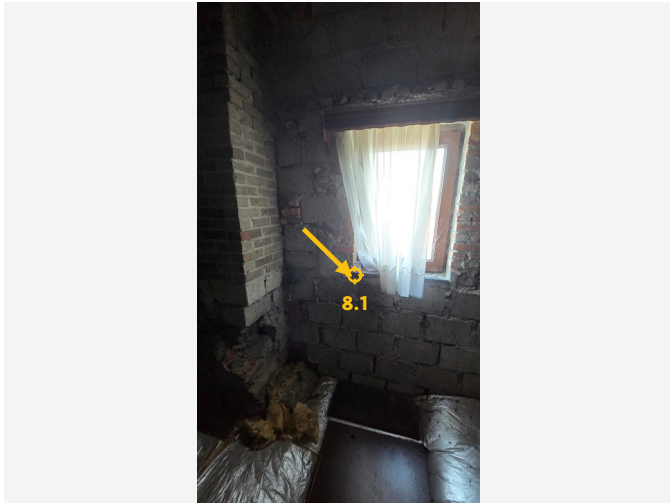
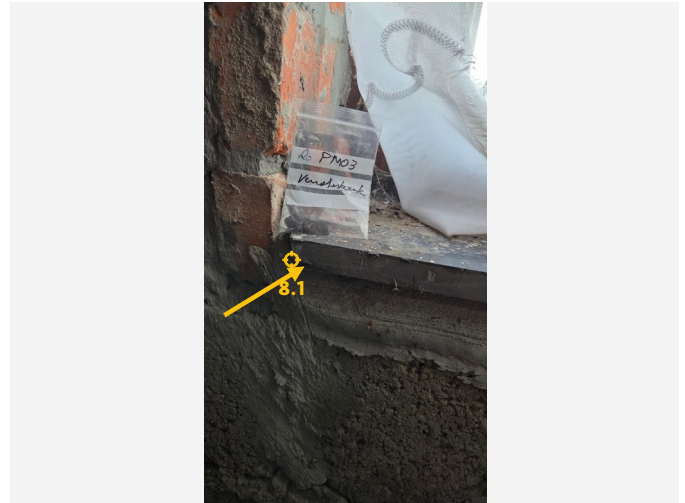
Fiche 8: Raamtabletten

Geen asbest

#	Type	Referentie	Resultaat
8.1	Puntmonster	20230721-93/005	Geen asbest

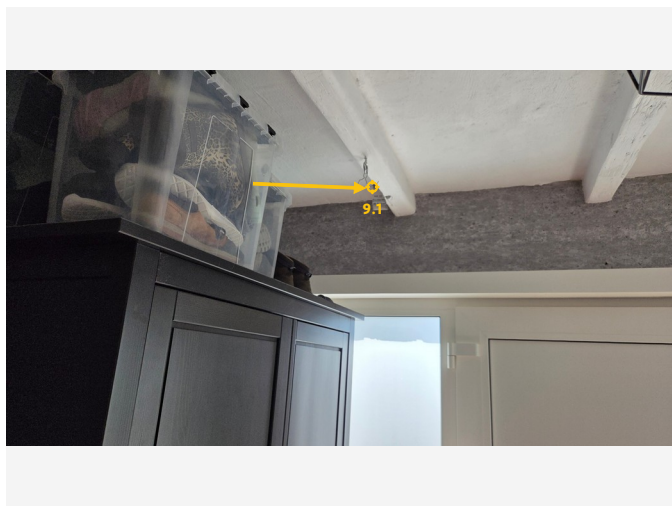
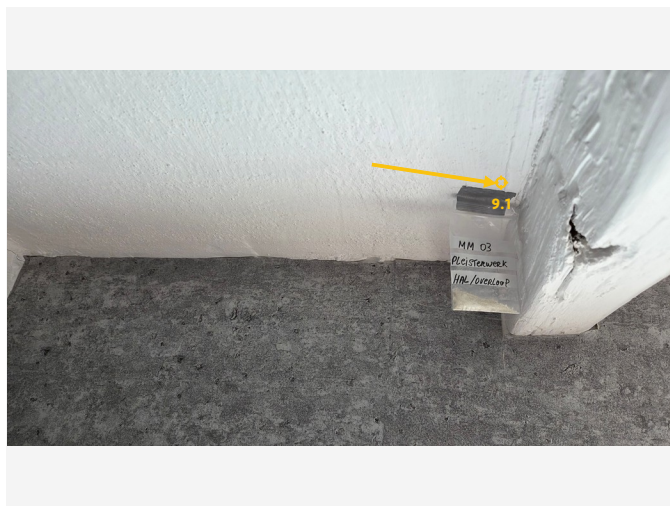
Fiche 9: Pleisterwerk Hal / gang

Geen asbest

#	Type	Referentie	Resultaat
9.1	Mengmonster	20230721-93/002	Geen asbest

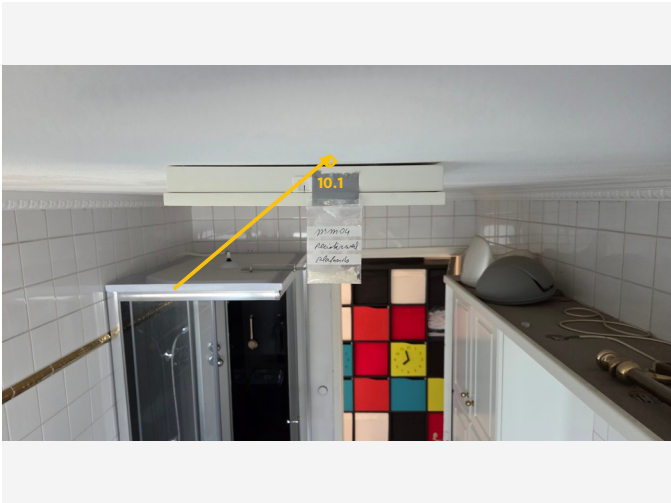
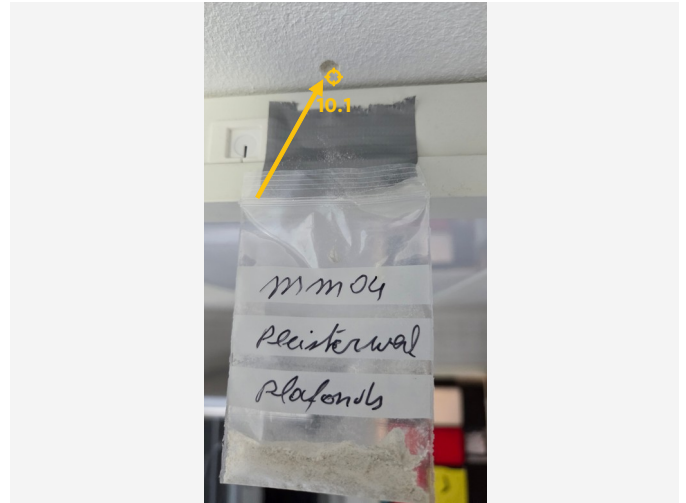
Fiche 10: Pleisterwerk plafonds

Geen asbest

#	Type	Referentie	Resultaat
10.1	Mengmonster	20230721-93/003	Geen asbest

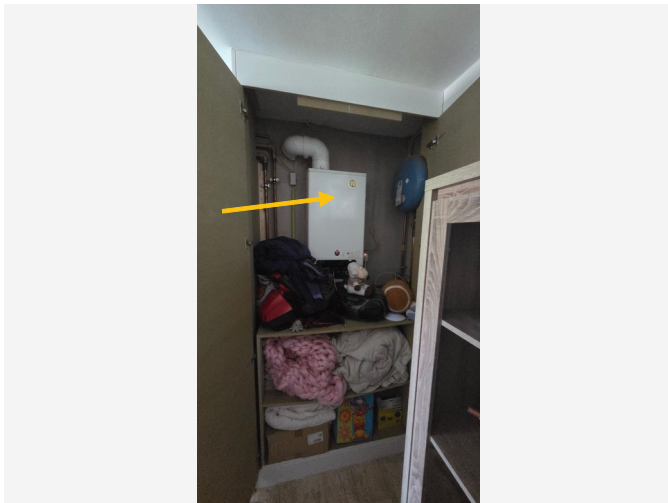
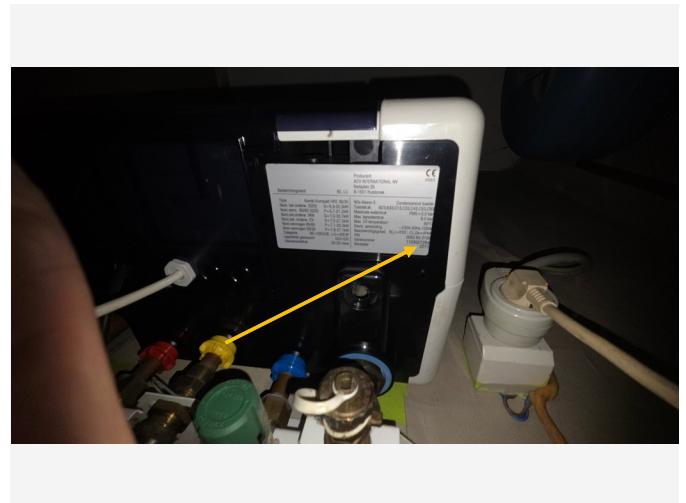
Beschrijving	Notitie	Terug te vinden op plannen
Fiche 11: Gasketel	De gasketel is van 2011, enkel de bouwjaren voor 2001 zijn asbest verdacht.	Plan 1.3: 20260626_095842
Fiche 12: Leidingisolatie	De meeste leidingen waren niet geïsoleerd. De isolatie die we aantreffen is niet asbest verdacht.	Plan 1.3: 20260626_095842
Fiche 13: Dakpannen	Het dak van de woning zijn betonnen dakpannen.	Plan 1.1: dakenplan
Fiche 14: Dak terras / tuihuis	Dak van hetb tuinhuis zijn gebakken pannen	Plan 2.1: dakenplan
Fiche 15: Ramen en deuren	De ramen endeuren werden vernieuwd in 2021.	Plan 1.3: 20260626_095842
