# Asbestinventarisatetest

Skiffel 22/1, 3910 Pelt

Attestnummer : 20260710-000049.000

Uitgegeven op : 10.07.2026

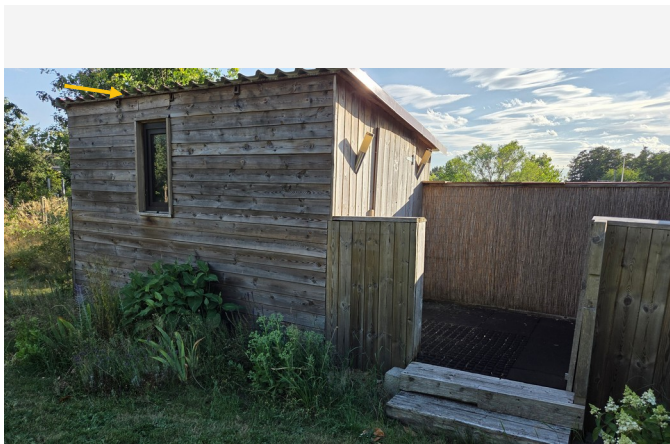
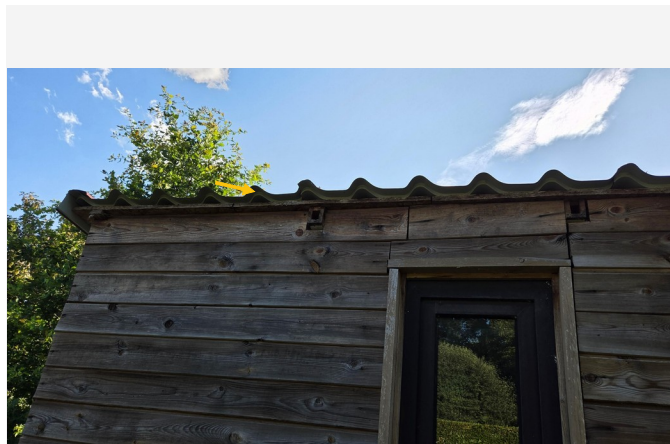
| Basis voor advies | De asbestdeskundige beoordeelt het materiaal als niet-asbestverdacht. |

Geen asbest

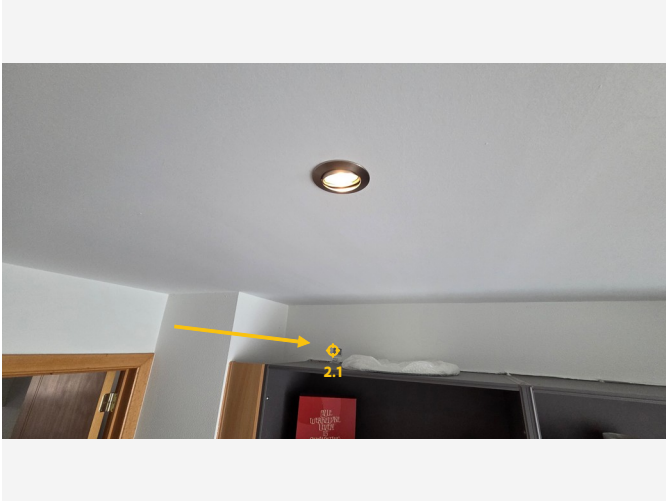
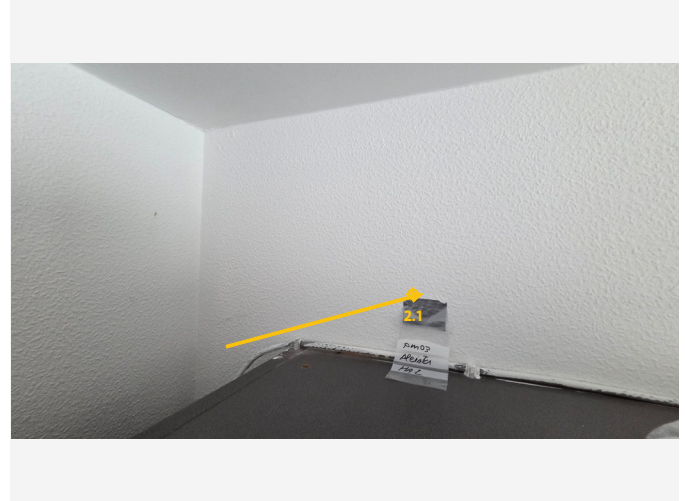
## Fiche 2: Pleisterwerk Hal / gang

Geen asbest

| # | Type | Referentie | Resultaat |
|---|---|---|---|
| 2.1 | Mengmonster | 20230721-96/002 | Geen asbest |

| Opmerking | De plafond in de hal is een verlaagd gyproc plafond. |

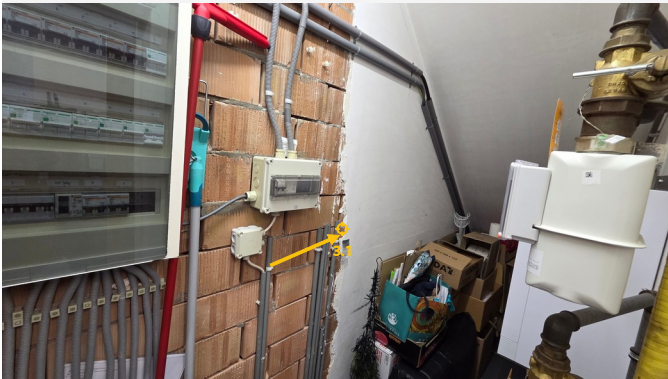
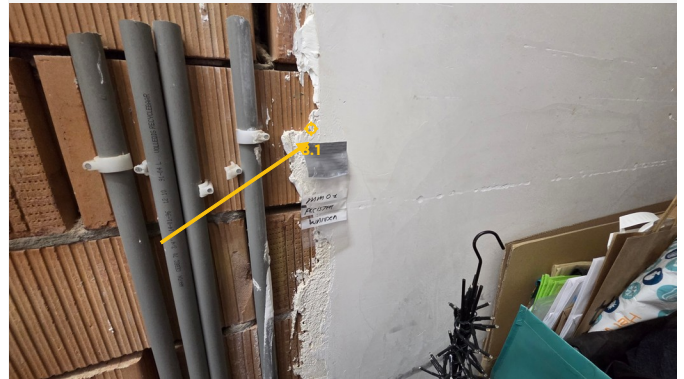
## Fiche 3: Pleisterwerk wanden

Geen asbest

| # | Type | Referentie | Resultaat |
|---|---|---|---|
| 3.1 | Mengmonster | 20230721-96/001 | Geen asbest |

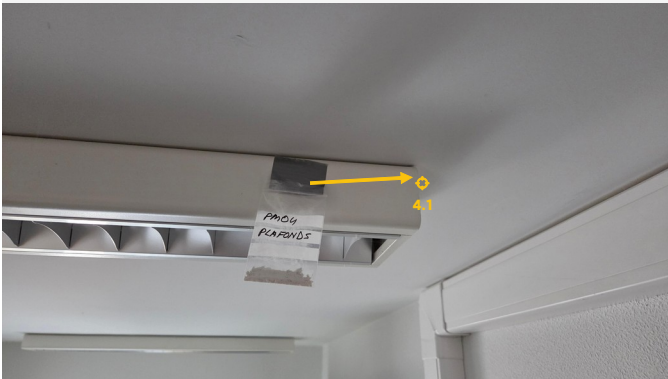
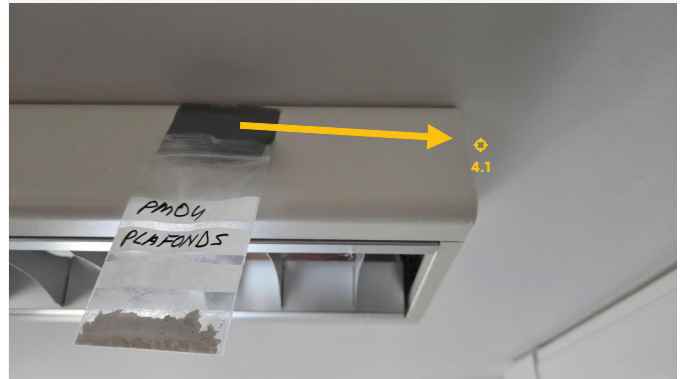
## Fiche 4: Pleisterwerk plafonds

Geen asbest

| # | Type | Referentie | Resultaat |
|---|---|---|---|
| 4.1 | Mengmonster | 20230721-96/003 | Geen asbest |

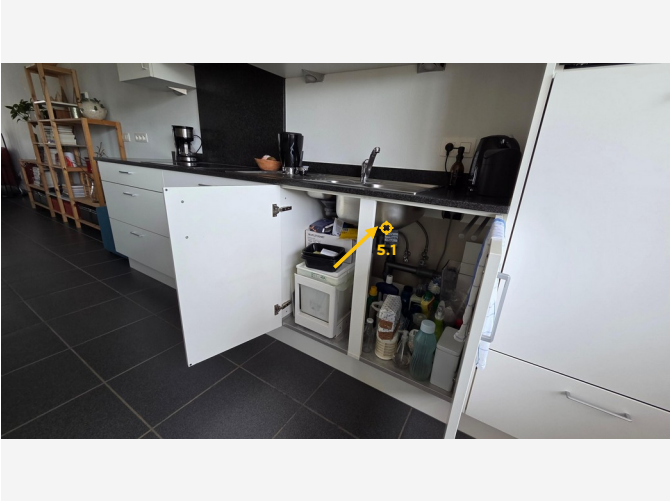
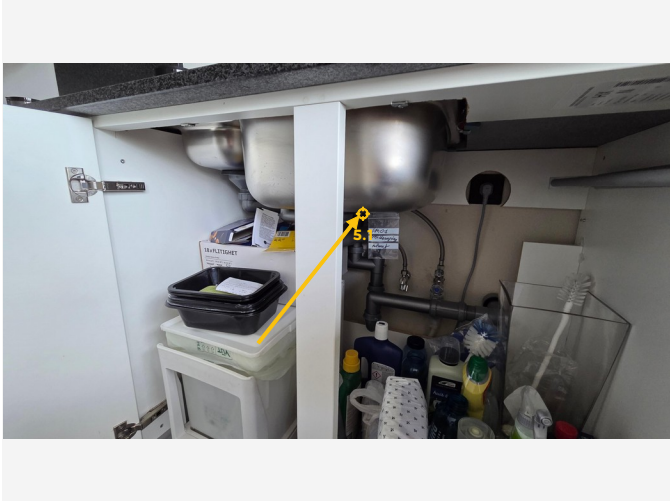
Geen asbest

| # | Type | Referentie | Resultaat |
|---|---|---|---|
| 5.1 | Puntmonster | 20230721-96/004 | Geen asbest |

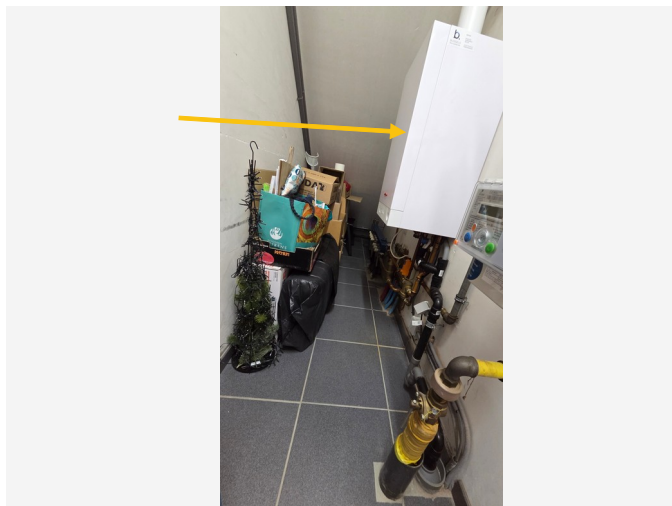
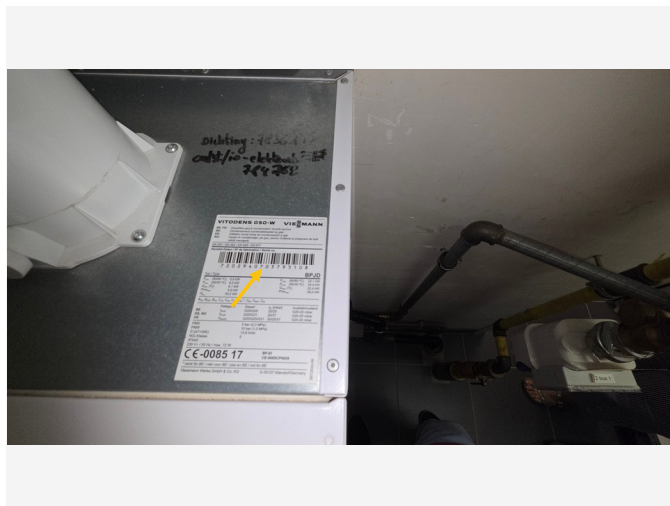
## Fiche 7: CV Ketel

| Beschrijving | Notitie | Terug te vinden op plannen |
|---|---|---|
| Fiche 7: CV Ketel | Het bouwjaar van een Viessmann cv-ketel is eenvoudig te achterhalen via het serienummer op de sticker of het typeplaatje (meestal aan de onder- of zijkant van de ketel). Zoek naar het 16-cijferige nummer: het achtste cijfer staat hierin voor het bouwjaar.<br><br>Deze ketel is van het jaar 2017 | Plan 1.1: Gelijkvloersplan |

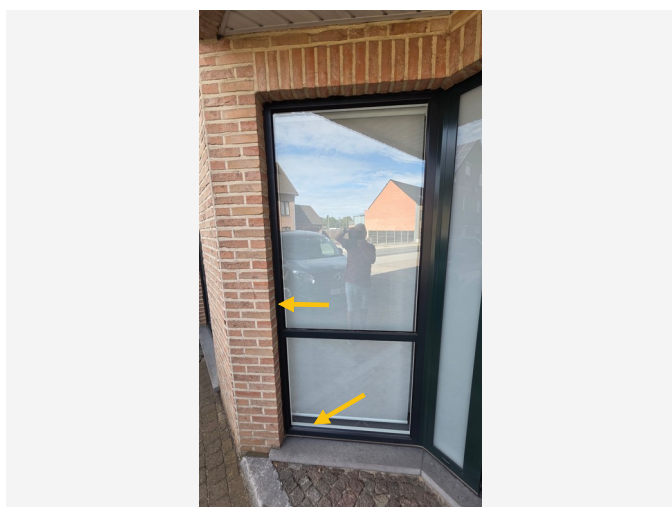
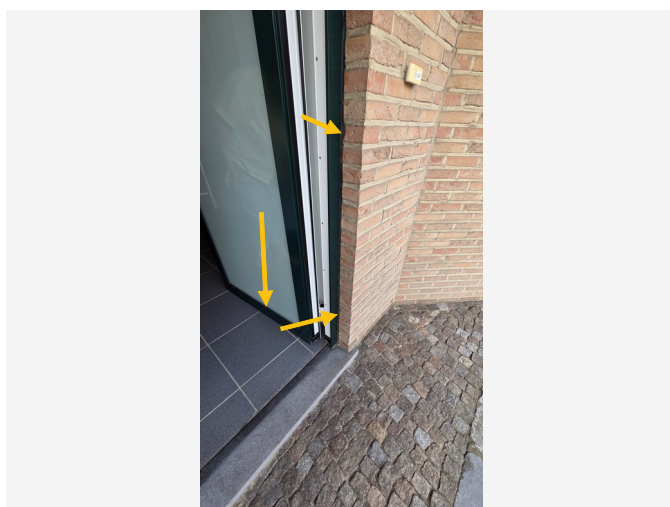
## Fiche 9: Ramen en deuren

| Beschrijving | Notitie | Terug te vinden op plannen |
|---|---|---|
| Fiche 9: Ramen en deuren | De glazen zijn met rubber in het kozijn geplaatst en de raam is afgekit met siliconen. | Plan 1.1: Gelijkvloersplan |

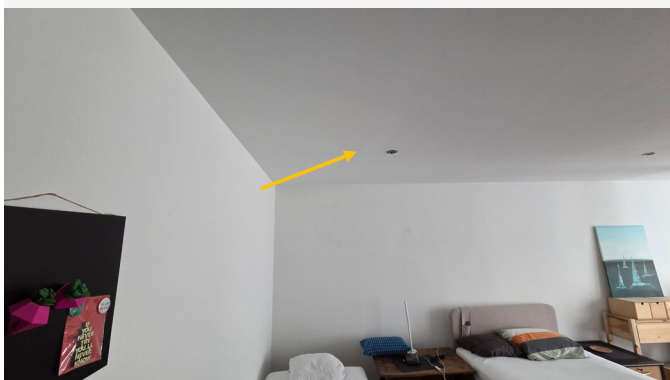
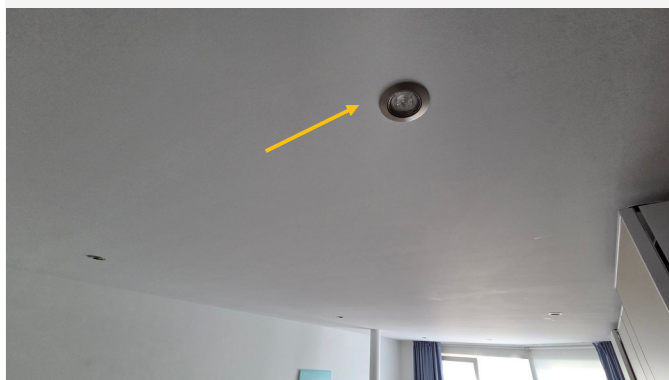
## Fiche 11: Valse plafonds

| Beschrijving | Notitie | Terug te vinden op plannen |
|---|---|---|
| Fiche 11: Valse plafonds | De verlaagde plafonds zijn van gyproc gemaakt. | Plan 1.1: Gelijkvloersplan |
