# Asbestinventarisatetest

Kleermakersweg 7, 3920 Lommel

Attestnummer : 20241104-000050.000

**Niet-asbestveilig**

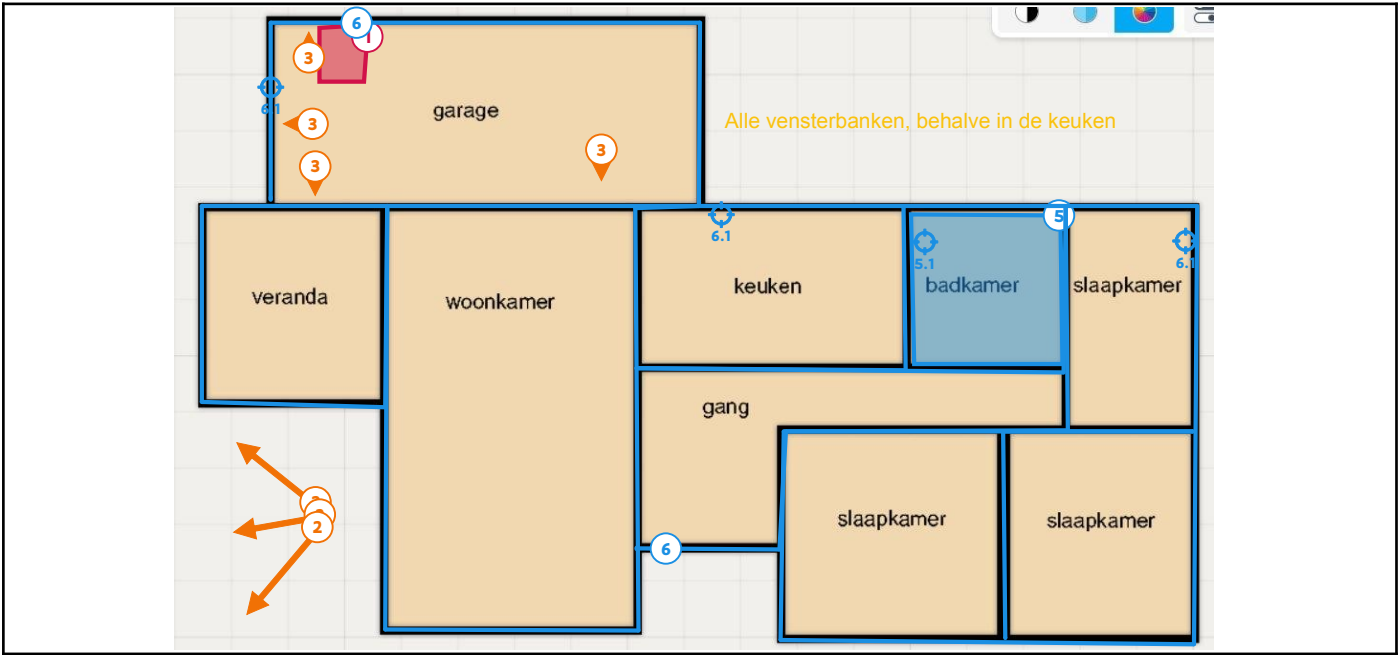
# Plan 1.1: Gelijkvloers

| Beschrijving | Type | Actie |
|---|---|---|
| 1. Vinyl | Asbestmateriaal | Dringend verwijderen |
| 2. Cementbuis fundering | Asbestmateriaal | Verwijderen |
| 3. Bakeliet schakelaars/stopcontacten | Asbestmateriaal | Verwijderen |
| 4. Vensterbank binnen | Asbestmateriaal | Zorgvuldig beheren |

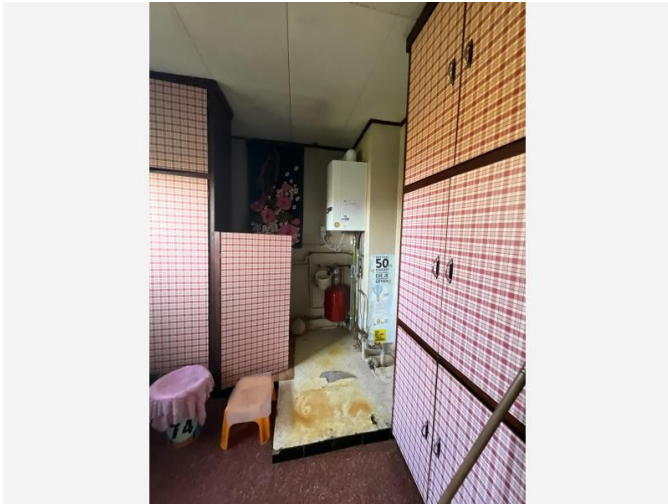
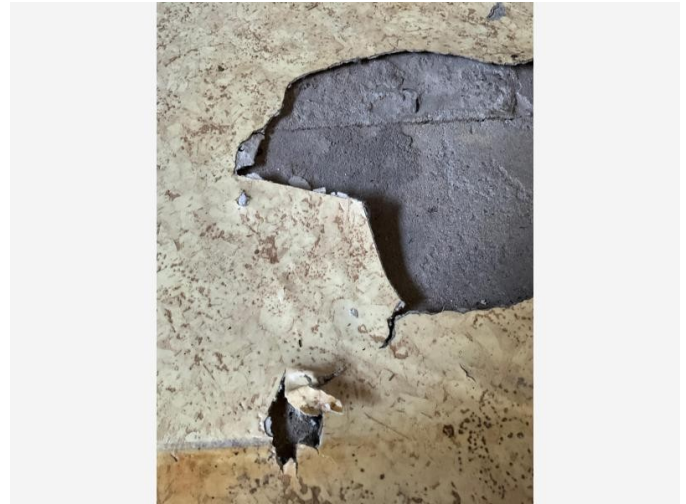
## Conclusie

Het asbestmateriaal valt onder de mijlpaal van 2034.

**Dringend verwijderen**

| Eindbeoordeling materiaalrisico | Hoog materiaalrisico en/of hoge kans op vezelvrijgave |

| Gebondenheid | Categorie 2: niet-hechtgebonden met matrix |
| Asbestsoort (vezeltype) | Crocidoliet aanwezig |
| Asbestconcentratie | Hoog (>= 50%) |
| Afschermingsgraad van het gehele materiaal | Geheel of deels (ook) vrij aan de binnenlucht |
| Toestand van het materiaal | Zwaar beschadigd, zwaar verweerd |

| Beschrijving | Vinyl |
| Hoeveelheid (oppervlakte - aantal) | • 5,00 m <sup>2</sup> - 1 stuk |

- Verwijder dit asbestmateriaal zo snel mogelijk. Volg de toestand goed op.

- Hermetische zone (erkend asbestverwijderaar)  
Deze toepassing kan enkel door een erkende asbestverwijderaar via de methodiek van hermetische zone verwijderd worden omdat verwijdering via de methodiek van eenvoudige handelingen en/of couveusezakmethode niet mogelijk is; en er automatisch een verhoogd risico op vrijgave van asbestvezels (max. concentratie 0,01 vezels/cm - CODEX Art. VI.3-54) ontstaat. (Bron: CODEX - Art. VI.3-61.- par 1.)

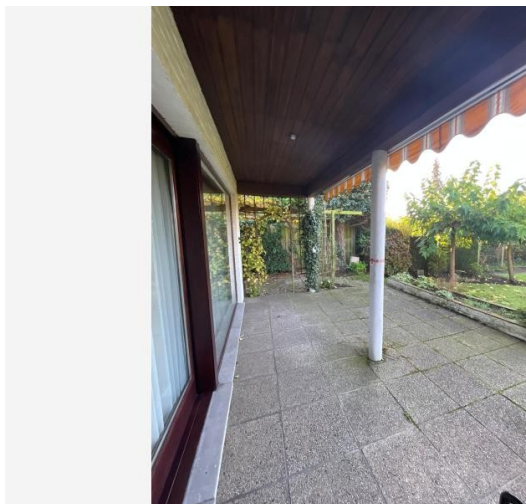
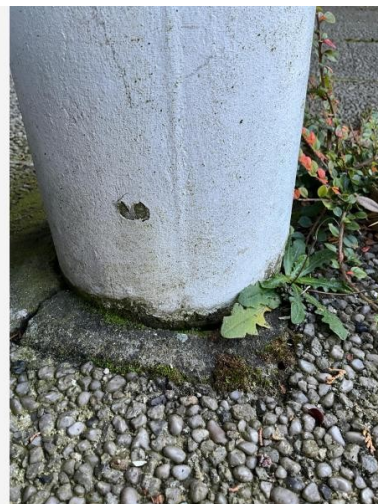
Het asbestmateriaal valt onder de mijlpaal van 2040.

Verwijderen

| Eindbeoordeling materiaalrisico | Verhoogd materiaalrisico en/of verhoogde kans op vezelvrijgave |

| Gebondenheid | Categorie 1: hechtgebonden in oorsprong |
| Asbestsoort (vezeltype) | Crocidoliet aanwezig |
| Asbestconcentratie | Laag (< 50%) |
| Toestand van het materiaal | Licht beschadigd, licht verweerd. Intact calciumsilicaatmateriaal of categorie III 'gebondenheid' |

| Beschrijving | Cementbuis fundering |
| Hoeveelheid (lengte - omtrek - dikte - aantal) | <ul style="list-style-type: none"><li>• 2,00 m - 40,00 cm - 0,40 cm - 3 stuks</li></ul> |

- Zorg voor een veilig beheer en verwijder dit asbestmateriaal wanneer het bij werken eenvoudig bereikbaar wordt. Controleer de toestand jaarlijks op wijzigingen.

- Eenvoudige handelingen: mag via doe-het-zelf of door werknemer(s) met opleidingsattest eenvoudige handelingen  
Deze toepassing kan door een aannemer die over een opleidingsattest eenvoudige handelingen beschikt of door een particulier (doe-het-zelf), verwijderd worden indien er geen verhoogd risico op vrijgave van asbestvezels (max. concentratie 0,01 vezels/cm<sup>3</sup> - CODEX Art. VI.3-54) ontstaat en de toepassing voorafgaand wordt gefixeerd/bevochtigd; de individuele elementen zonder machinale werktuigen en zonder breken of gooien een voor een losgemaakt worden; en ten slotte in gesloten verpakking weggevoerd worden naar een erkend afvalpunt (recyclagepark).

- Eenvoudige handelingen: enkel door erkend asbestverwijderaar  
Indien bovenstaande criteria worden overschreden:

Deze toepassing kan enkel door een erkende asbestverwijderaar verwijderd worden omdat er hier automatisch een verhoogd risico op vrijgave van asbestvezels (max. concentratie 0,01 vezels/cm<sup>3</sup> - CODEX - Art. VI.3-54) ontstaat. (Bron: VLAREM II: 6.4.0.1 par1, par2 en par3). Een erkend asbestverwijderaar moet ingeschakeld worden voor deze toepassingen die niet (kunnen) worden verwijderd door de couveuzetakmethode, door hermetische zone of door de materialen beschreven in VlareM II, art. 6.4.0.1 par2. (Bron: Leidraad bij het Inspectieprotocol)

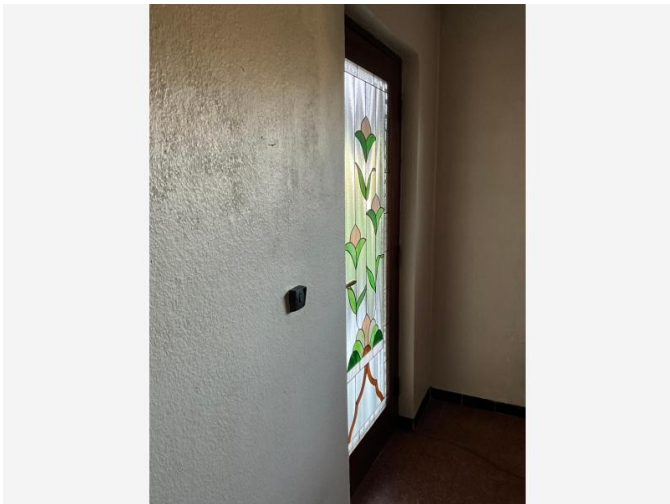
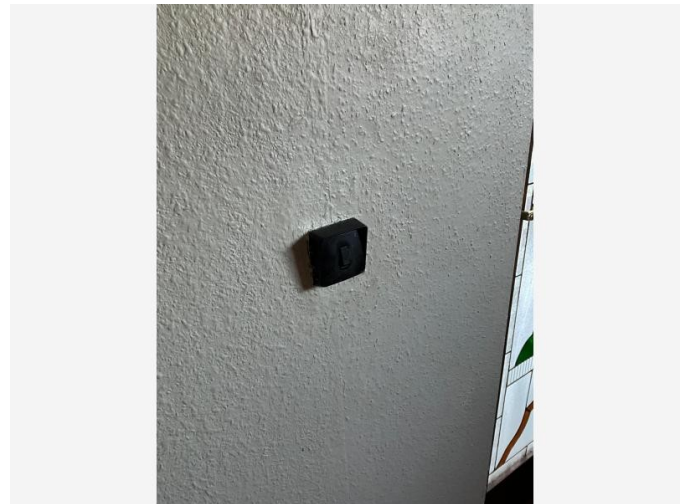
Het asbestmateriaal valt onder de mijlpaal van 2040.

Verwijderen

| Eindbeoordeling materiaalisico | Verhoogd materiaalisico en/of verhoogde kans op vezelvrijgave |

| Gebondenheid | Categorie 1: hechtgebonden in oorsprong |
| Asbestsoort (vezeltype) | Crocidoliet aanwezig |
| Asbestconcentratie | Laag (< 50%) |
| Toestand van het materiaal | Licht beschadigd, licht verweerd. Intact calciumsilicaatmateriaal of categorie III 'gebondenheid' |

| Beschrijving | Bakeliet schakelaars/stopcontacten |
| Hoeveelheid (oppervlakte - dikte - aantal) | • 0,10 m <sup>2</sup> - 1,00 cm - 1 stuk |

- Zorg voor een veilig beheer en verwijder dit asbestmateriaal wanneer het bij werken eenvoudig bereikbaar wordt. Controleer de toestand jaarlijks op wijzigingen.

- Eenvoudige handelingen: mag via doe-het-zelf of door werknemer(s) met opleidingsattest eenvoudige handelingen  
Deze toepassing kan door een aannemer die over een opleidingsattest eenvoudige handelingen beschikt of door een particulier (doe-het-zelf), verwijderd worden indien er geen verhoogd risico op vrijgave van asbestvezels (max. concentratie 0,01 vezels/cm<sup>3</sup> - CODEX Art. VI.3-54) ontstaat en de toepassing voorafgaand wordt gefixeerd/bevochtigd; de individuele elementen zonder machinale werktuigen en zonder breken of gooien een voor een losgemaakt worden; en ten slotte in gesloten verpakking weggevoerd worden naar een erkend afvalpunt (recyclagepark).

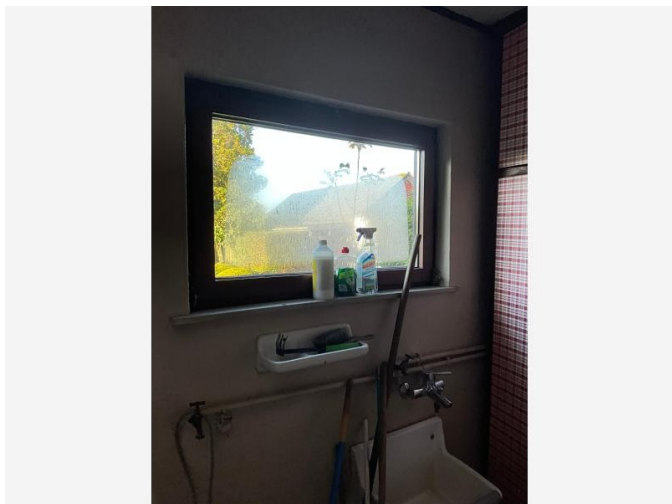
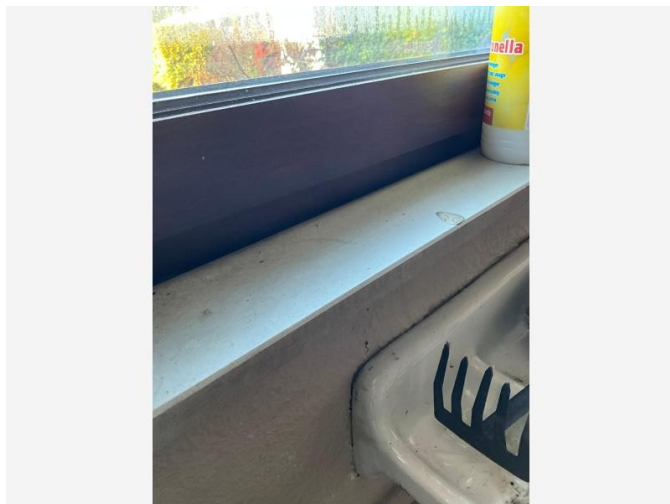
Het asbestmateriaal valt onder de mijlpaal van 2040.

Zorgvuldig beheren

| Eindbeoordeling materiaalarisico | Laag materiaalarisico en/of verlaagde kans op vezelvrijgave |

| Gebondenheid | Categorie 1: hechtgebonden in oorsprong |
| Asbestsoort (vezeltype) | Crocidoliet aanwezig |
| Asbestconcentratie | Laag (< 50%) |
| Toestand van het materiaal | Onbeschadigd, niet verweerd |

| Beschrijving | Vensterbank binnen |
| Hoeveelheid (oppervlakte - dikte - aantal) | • 2,00 m <sup>2</sup> - 2,00 cm - 1 stuk |
| Opmerking | De hoeveelheid is een schatting en kan afwijken van de werkelijke toestand.<br><br>Alle vensterbanken behalve deze in de keuken. |

- Zorg voor een veilig beheer en verwijder dit asbestmateriaal wanneer het bij werken eenvoudig bereikbaar wordt. Controleer de toestand jaarlijks op wijzigingen.

- Eenvoudige handelingen: mag via doe-het-zelf of door werknemer(s) met opleidingsattest eenvoudige handelingen  
Deze toepassing kan door een aannemer die over een opleidingsattest eenvoudige handelingen beschikt of door een particulier (doe-het-zelf), verwijderd worden indien er geen verhoogd risico op vrijgave van asbestvezels (max. concentratie 0,01 vezels/cm<sup>3</sup> - CODEX Art. VI.3-54) ontstaat en de toepassing voorafgaand wordt gefixeerd/bevochtigd; de individuele elementen zonder machinale werktuigen en zonder breken of gooien een voor een losgemaakt worden; en ten slotte in gesloten verpakking weggevoerd worden naar een erkend afvalpunt (recyclagepark).

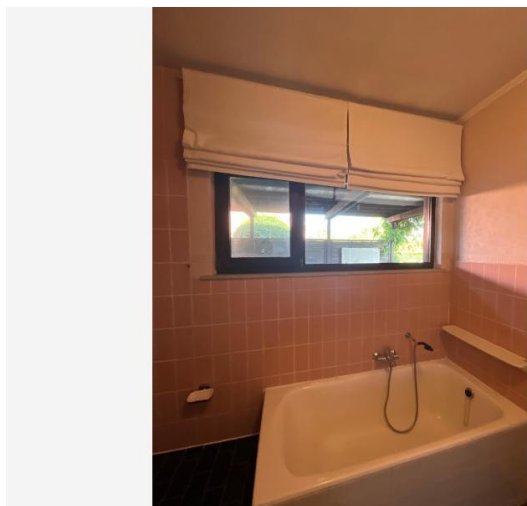
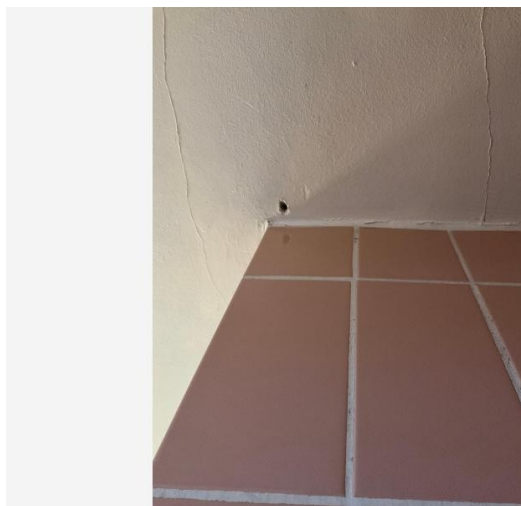
## Fiche 5: Pleisterwerk plafonds

Geen asbest

| # | Type | Referentie | Resultaat |
|---|---|---|---|
| 5.1 | Mengmonster | MM2 | Geen asbest |

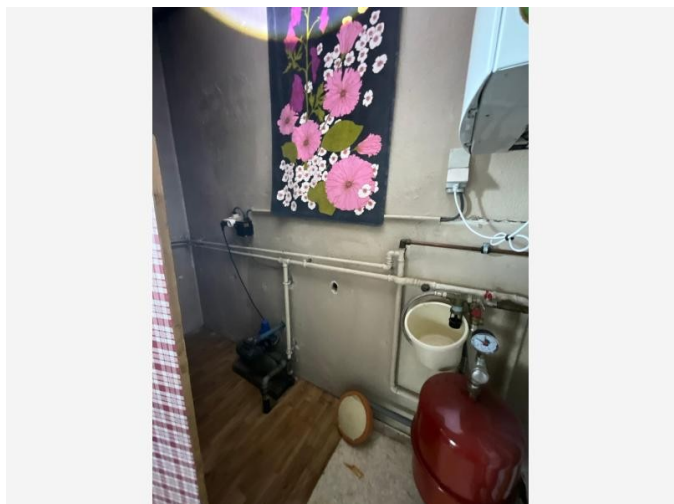
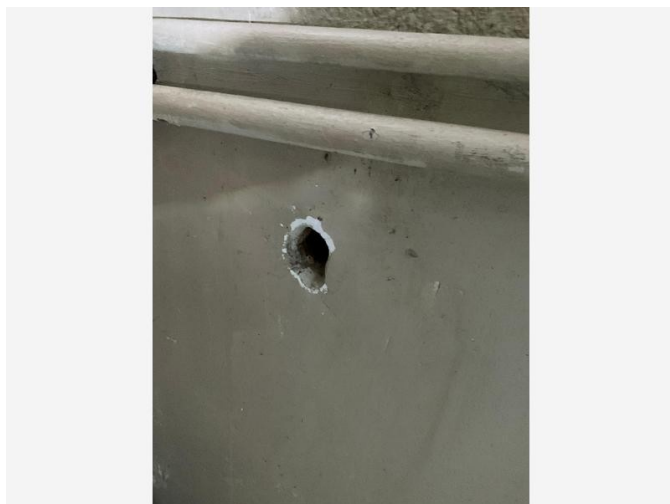
## Fiche 6: Pleisterwerk wanden

Geen asbest

| # | Type | Referentie | Resultaat |
|---|---|---|---|
| 6.1 | Mengmonster | MM1 | Geen asbest |

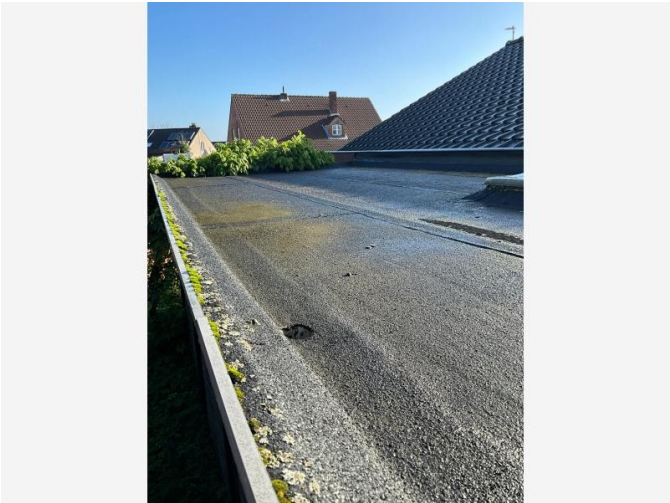
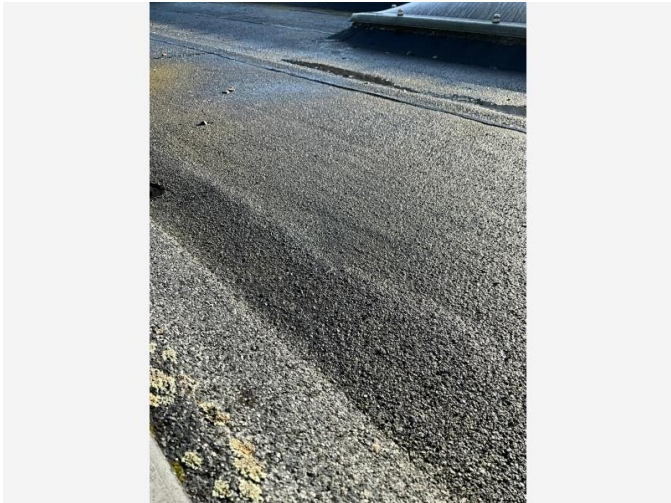
# Fiche 7: Roofing

Geen asbest

| # | Type | Referentie | Resultaat |
|---|---|---|---|
| 7.1 | Puntmonster | MM4 | Geen asbest |

| Opmerking | Staalname tot op de eventuele onderliggende lagen is niet mogelijk zonder uitbreiding naar een destructief onderzoek. |
