Asbestinventarisatetest

Fabrieksstraat 43, 3900 Pelt

Attestnummer : 20250423-000219.000

Uitgegeven op : 23.04.2025

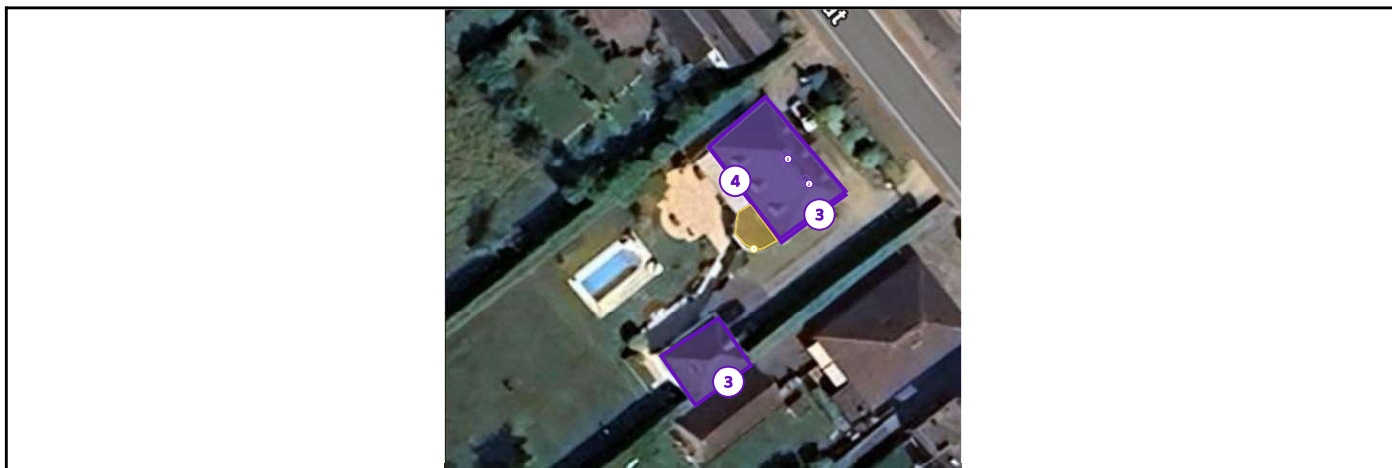
Plan 1.3: Dakenplan

Beschrijving	Type	Actie
1. Roofingdak	Asbestmateriaal	Zorgvuldig beheren
2. Schouwen	Beperking	-
3. Leiendak	Advies	-
4. bplex onderdak	Advies	-

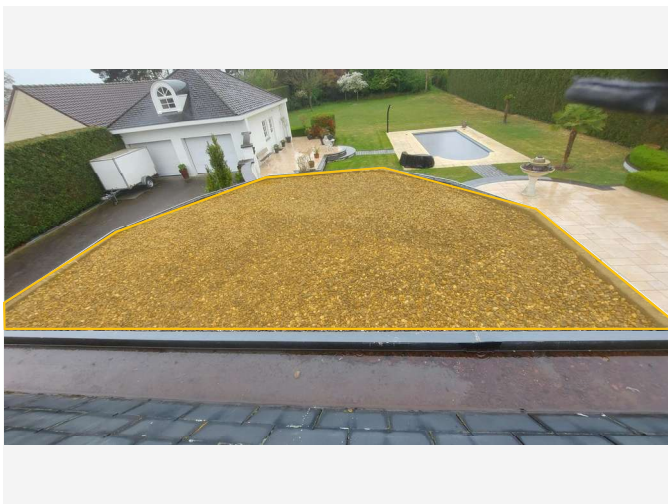
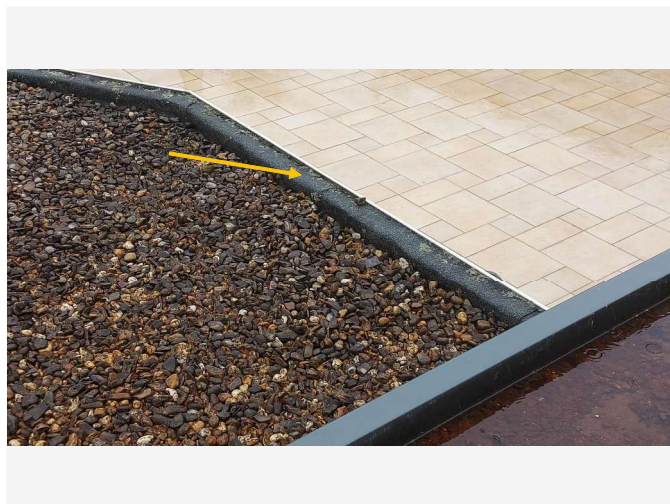
Conclusie

Het asbestmateriaal valt onder de mijlpaal van 2040.

Risicobeoordeling

Eindbeoordeling materiaalrisico	Zeer laag materiaalrisico en/of zeer lage kans op vezelvrijgave
---------------------------------	-----------------------------------------------------------------

Gebondenheid	Categorie 1: hechtgebonden in oorsprong
Asbestsoort (vezeltype)	Alleen chrysotiel
Asbestconcentratie	Laag (< 50%)
Afschermingsgraad van het gehele materiaal	Enkel randen niet afgeschermd maar geen contact met binnenluchtstromen
Toestand van het materiaal	Onbeschadigd, niet verweerd

Beschrijving	Roofingdak
Omgeving	Buiten
Primaire drager	Plat dak
Asbestmateriaal	Dak- en gevelbekleding - Roofing
Bindmiddel van asbestmateriaal	Bitumen (roofing, teer, asfalt)
Gebondenheid op basis van bindmiddel	Hecht
Hoeveelheid (oppervlakte - aantal)	<ul style="list-style-type: none">• 25,00 m² - 1 stuk
Totale oppervlakte	25,00 m ²
Eenvoudig bereikbaar	Ja
Bevestigingswijze	<ul style="list-style-type: none">• Verlijmd, ingegoten, versmeerd
Identificatiemethode	Vaststelling zonder monstername Motivatie: Groot risico op structurele gevolgschade (lekschade, werking installatie,...)
Destructieve handeling voor identificatie	Nee

Zorgvuldig beheren

Te nemen maatregelen

- Zorg voor een veilig beheer. Vermijd het beschadigen van het asbestmateriaal. Controleer de toestand jaarlijks op wijzigingen.

Voorstel van verwijderingsmethode

- Eenvoudige handelingen: enkel door erkend asbestverwijderaar
Roofing kan niet verwijderd worden zonder deze te beschadigen. Laat deze werkzaamheden uitvoeren door vaklui met kennis van deze materie.

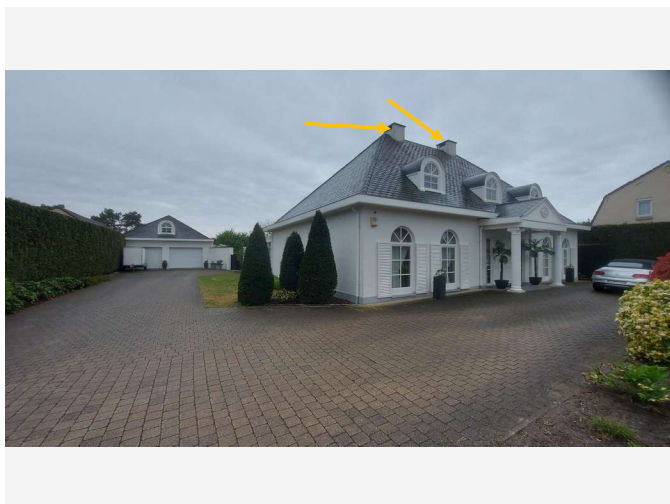
Situeringfoto

Tijdelijke beperking

Reden: Het onderzoek kan niet uitgevoerd worden binnen de bepalingen van de Welzijnswet

Uitleg van de asbestdeskundige: De schouwen bevinden zich hoger dan 3.5 meter en zijn niet bereikbaar via een veilige toegang.

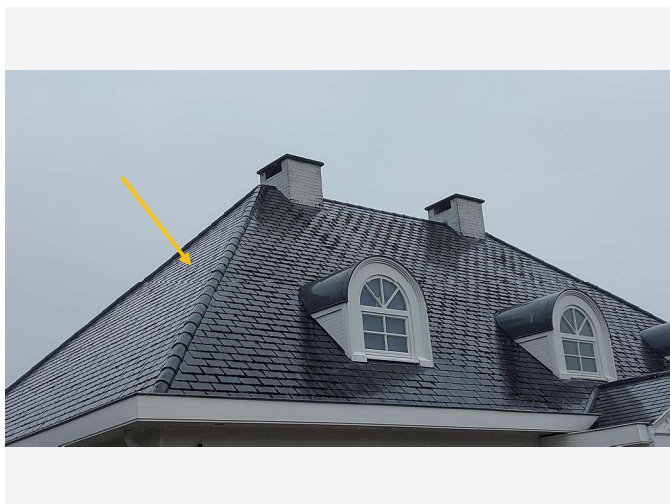
De woning is gebouwd in 1998. Op het plan staat aangeduid dat er asbest vrije leien gebruikt moeten worden. Bewijs is opgevoerd in de bewijzenmap.

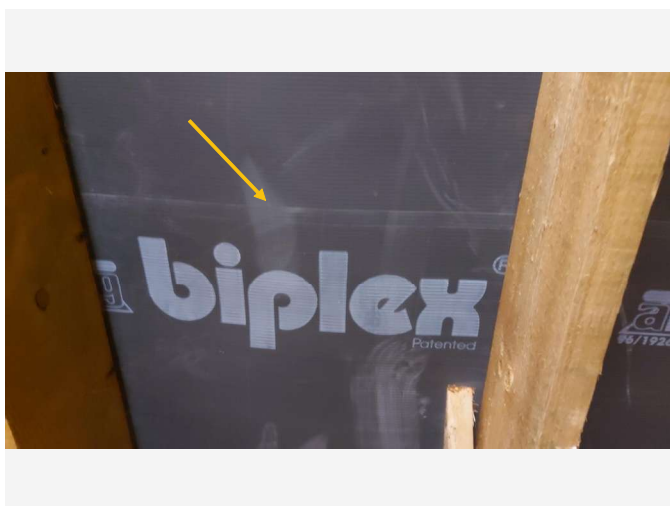
Het onderdak is met BIPLEX platen gemaakt

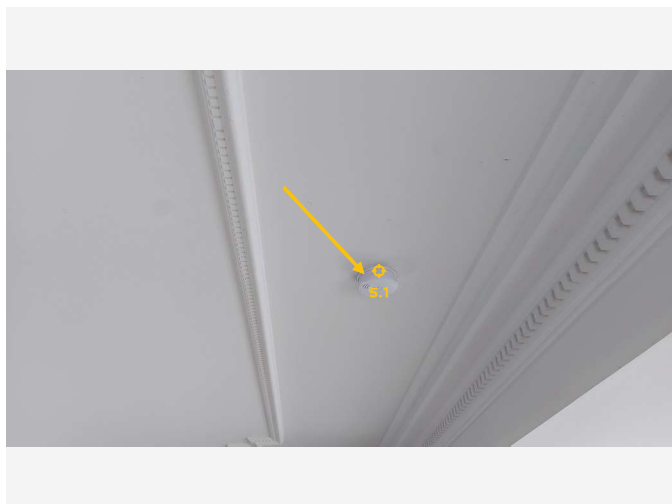
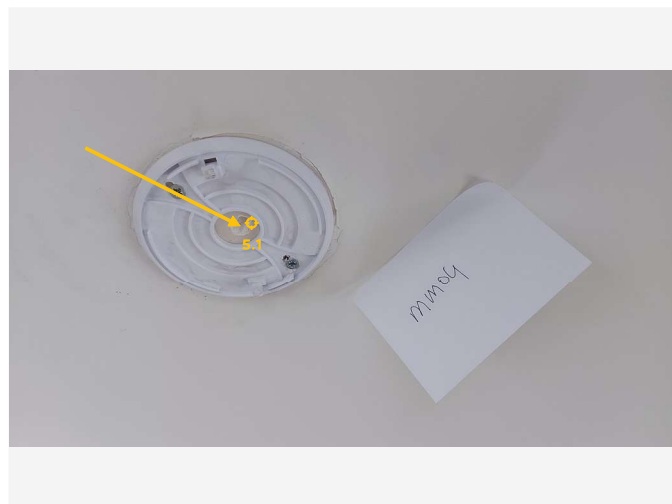
Fiche 5: Pleisterwerk plafonds

Geen asbest

#	Type	Referentie	Resultaat
5.1	Mengmonster	20230721-26/004	Geen asbest

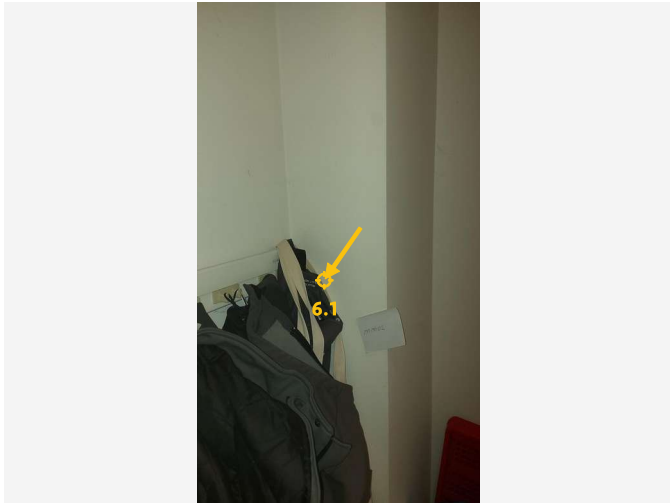
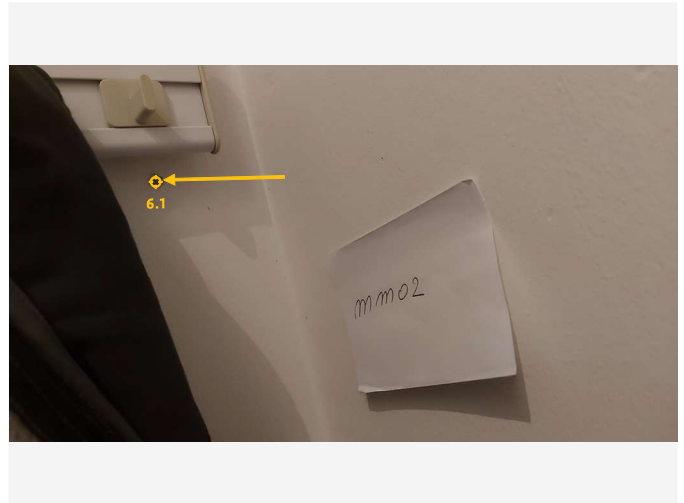
Fiche 6: Pleisterwerk wanden

Geen asbest

#	Type	Referentie	Resultaat
6.1	Mengmonster	20230721-26/002	Geen asbest

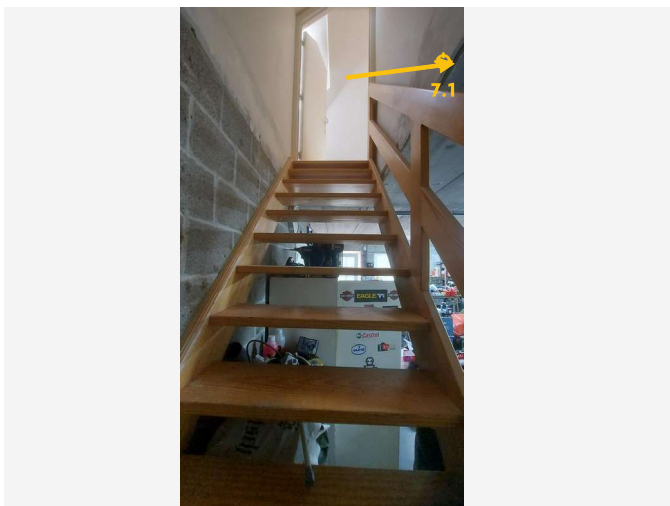
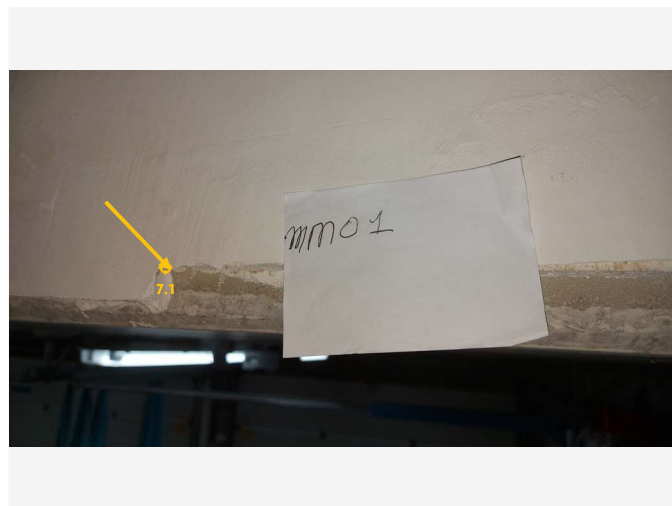
Fiche 7: Pleisterwerk wanden garage

Geen asbest

#	Type	Referentie	Resultaat
7.1	Mengmonster	20230721-26/001	Geen asbest

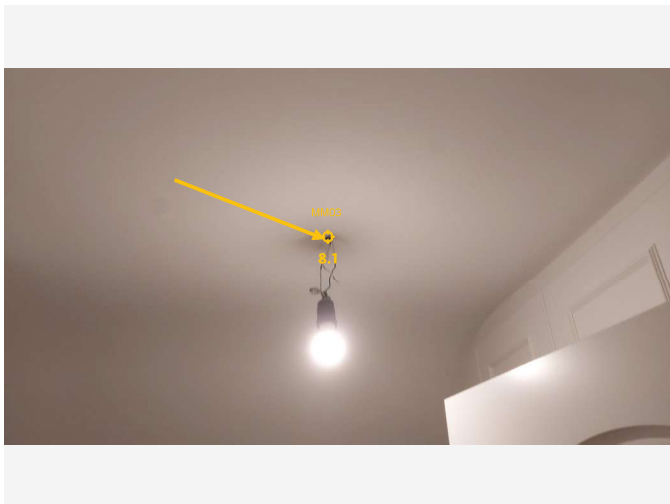
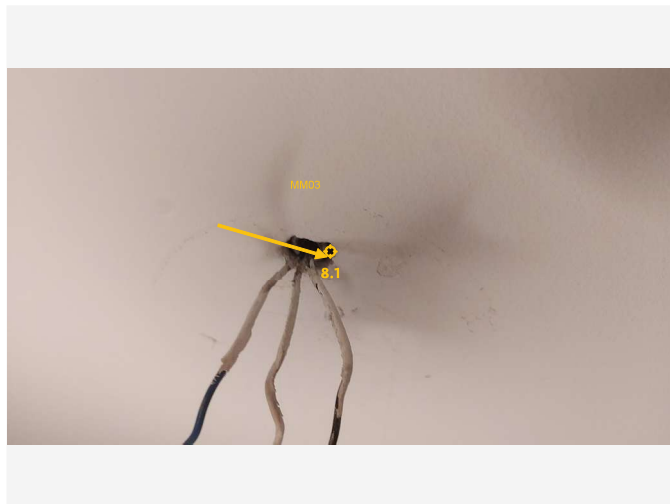
Geen asbest

#	Type	Referentie	Resultaat
8.1	Mengmonster	20230721-26/003	Geen asbest
