Asbestinventarisatetest

Heuvel 110, 3920 Lommel

Attestnummer : 20260706-000388.000

Asbestveilig (maar niet asbestvrij)

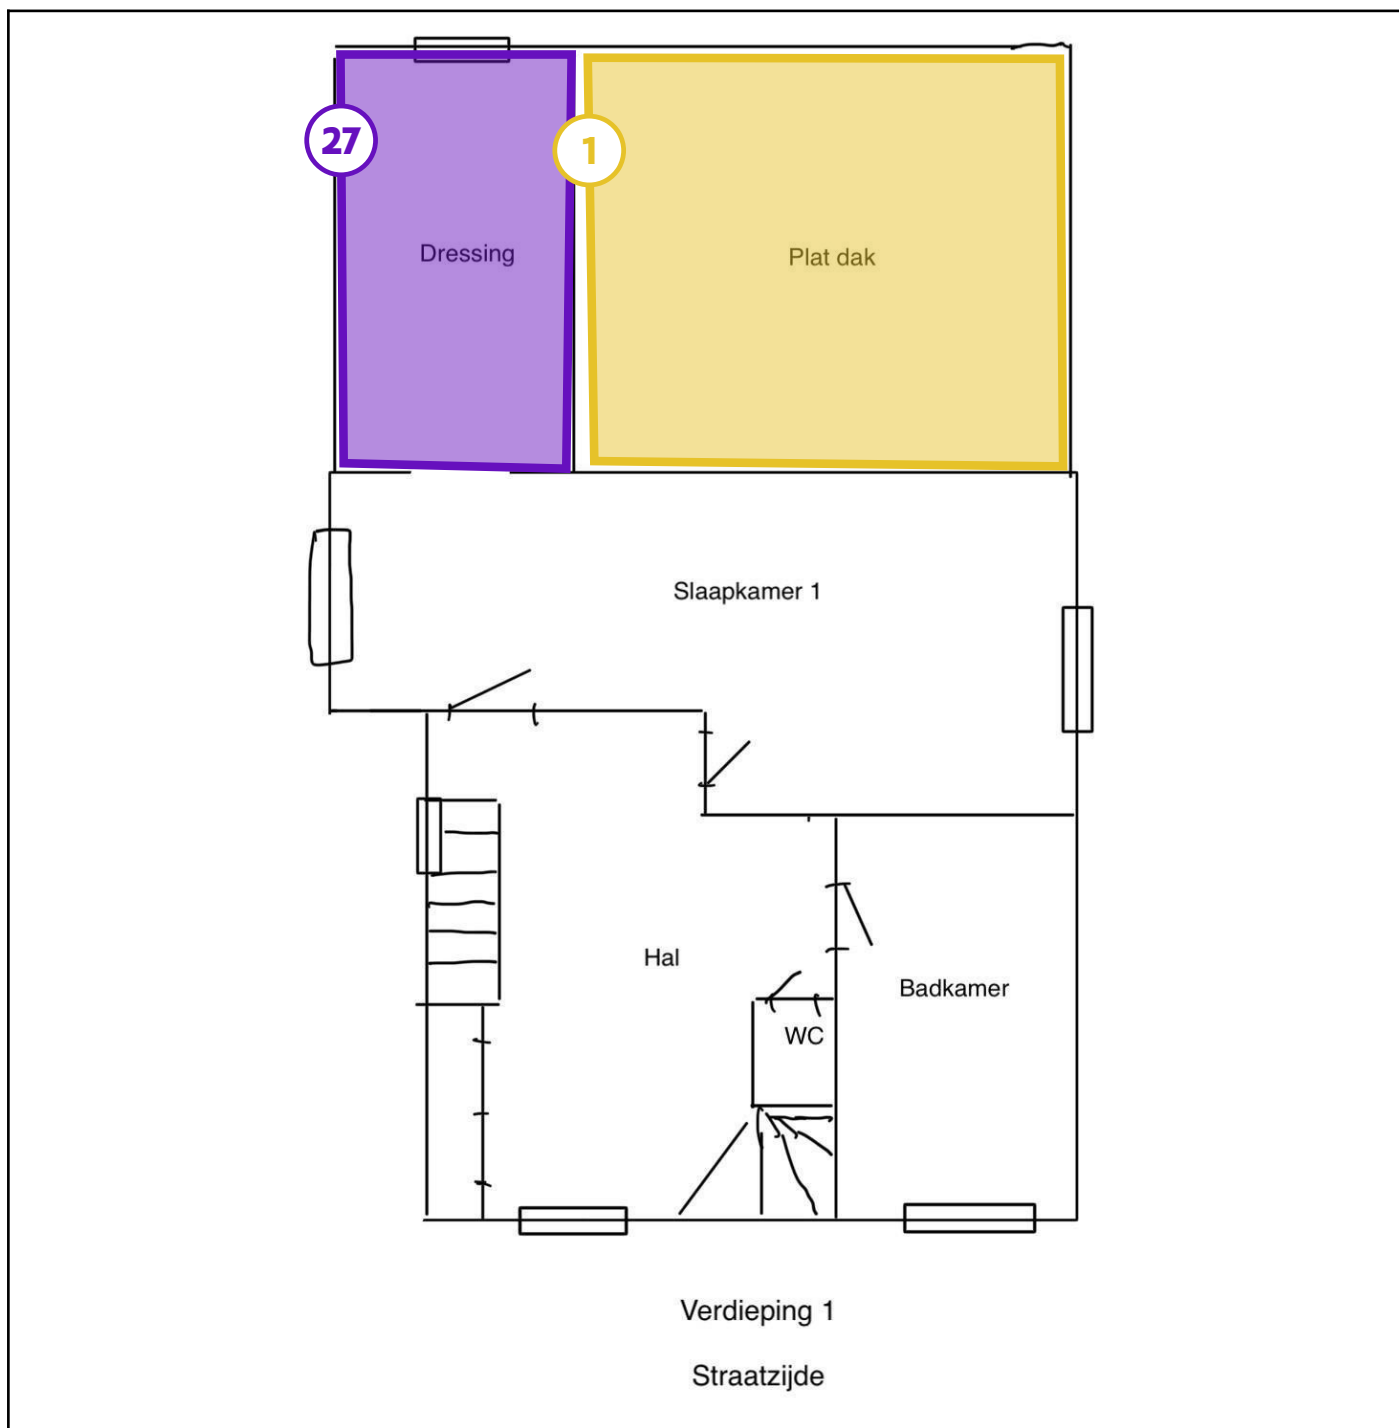
Plan 1.11: Verdieping 1

Beschrijving	Type	Actie
1. Dakbedekking - Roofing plat dak woning	Asbestmateriaal	Zorgvuldig beheren
27. Dakbedekking - niet verdacht woning	Overige ruimte of materiaal	-

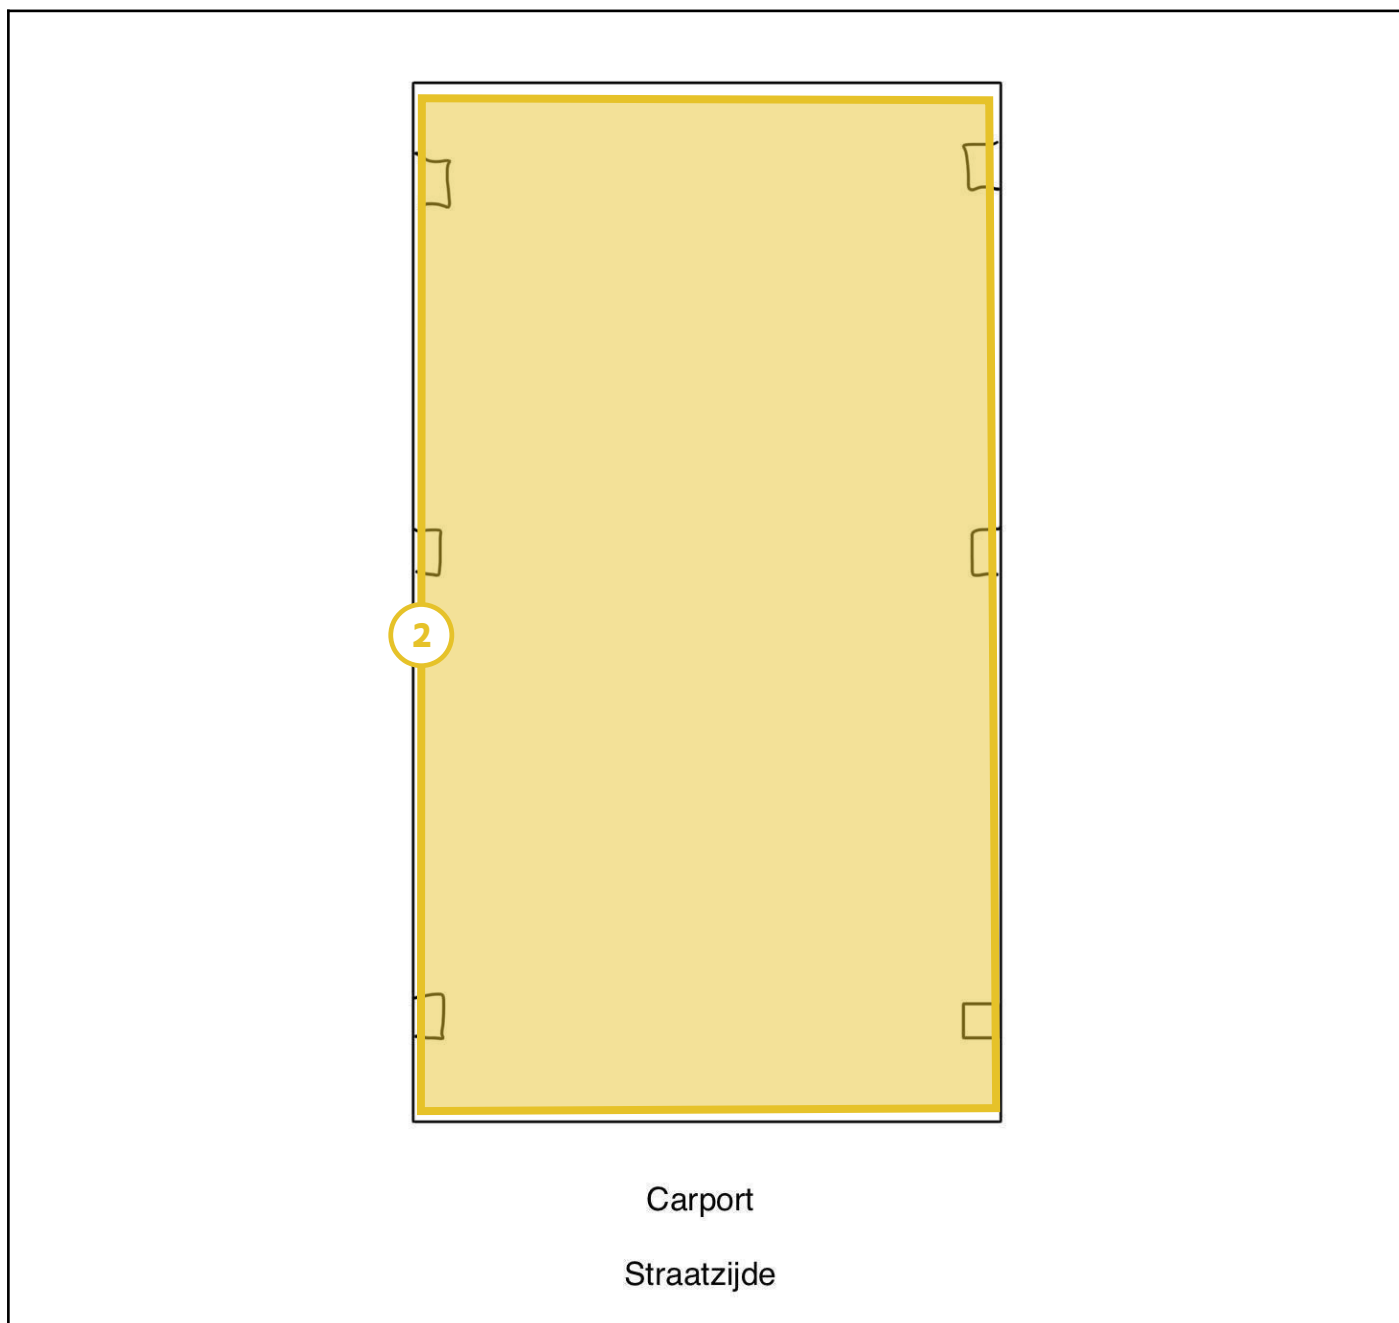
Plan 3.3: Carport

Beschrijving	Type	Actie
2. Dakbedekking - Roofing carport	Asbestmateriaal	Zorgvuldig beheren

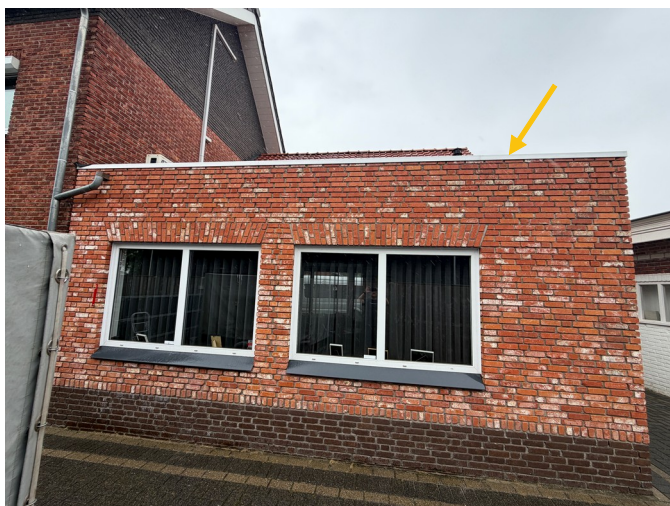
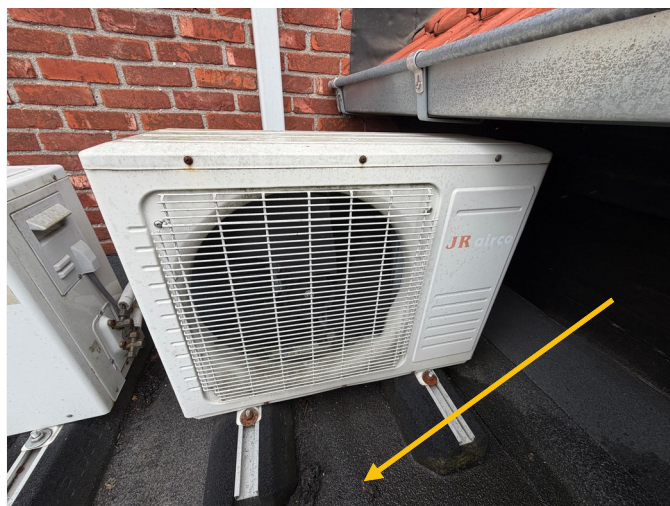
Het asbestmateriaal valt onder de mijlpaal van 2040.

Risicobeoordeling

Eindbeoordeling materiaalrisico	Laag materiaalrisico en/of verlaagde kans op vezelvrijgave
---------------------------------	------------------------------------------------------------

Gebondenheid	Categorie 1: hechtgebonden in oorsprong
Asbestsoort (vezeltype)	Alleen chrysotiel aanwezig
Asbestconcentratie	Laag (< 50%)
Afschermingsgraad van het gehele materiaal	Geheel of deels vrij aan de buitenlucht, maar geen contact met binnenlucht
Toestand van het materiaal	Licht beschadigd, licht verweerd. Intacte calciumsilicaatplaat of materiaal met categorie 3-gebondenheid

Beschrijving	Dakbedekking - Roofing plat dak woning
Omgeving	Buiten
Primaire drager	Plat dak
Asbestmateriaal	Dak- en gevelbekleding - Roofing
Bindmiddel van asbestmateriaal	Bitumen (roofing, teer, asfalt)
Gebondenheid op basis van bindmiddel	Hecht
Hoeveelheid (oppervlakte - aantal)	<ul style="list-style-type: none"> • 15,00 m² - 1 stuk
Totale oppervlakte	15,00 m ²
Eenvoudig bereikbaar	Ja
Bevestigingswijze	<ul style="list-style-type: none"> • Verlijmd, ingegoten, versmeerd
Identificatiemethode	<p>De asbestdeskundige beoordeelt het materiaal als asbestverdacht en dus asbesthoudend, en dit zonder monstername.</p> <p>Motivatie: Er is een onderzoeksbeperking die monstername verhindert; De asbestdeskundige kan het onderzoek niet uitvoeren binnen de bepalingen van de welzijnswet.</p>
Destructieve handeling voor identificatie	Nee
Opmerking	<p>Net voor de uitvoering van de monstername van de roofing van het plat dak neemt de deskundige eveneens een dakpan van de weg om een eventueel onderdak aldaar te inspecteren. Hierbij komt een wespennest onder deze dakpan vrij met steekincident bij deskundige. Hierdoor dient de deskundige het plat dak asap te verlaten en wegens het steekincident en de aanwezigheid van groot aantal wespen, is een monstername niet meer mogelijk.</p> <p>De hoeveelheid betreft een schatting.</p>

Zorgvuldig beheren

- Zorg voor een veilig beheer. Vermijd het beschadigen van het asbestmateriaal. Controleer de toestand jaarlijks op wijzigingen.
