# Asbestinventarisatattest

Kerkstraat 12A, 3920 Lommel

Attestnummer : 20260824-000425.000

# Zone 1: Appartement 12A

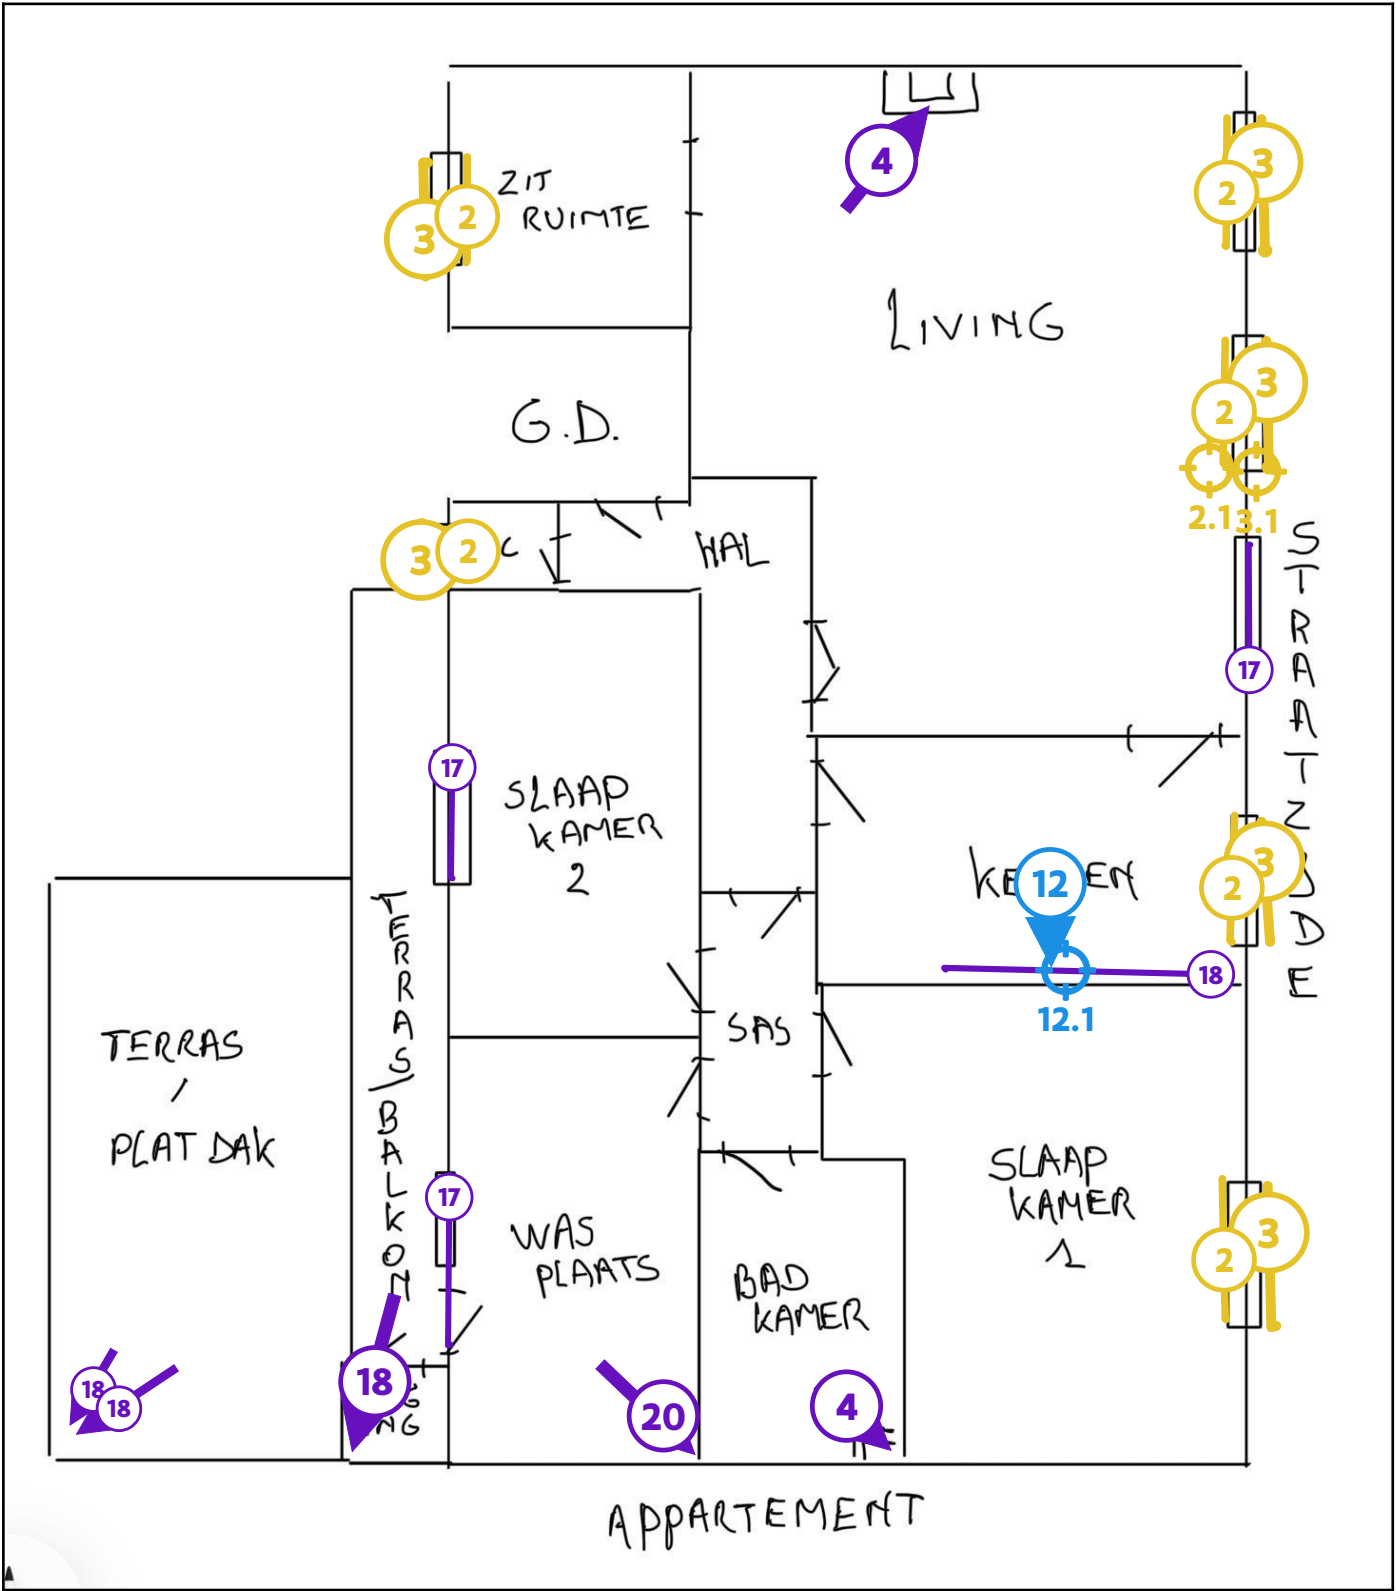
Plan 1.1: Appartement 12A

| 2. Mastiek/kit tussen glas en profiel - Binnen | Asbestmateriaal | Zorgvuldig beheren |
| 3. Mastiek/kit tussen glas en profiel - buiten | Asbestmateriaal | Zorgvuldig beheren |
| 4. Binnenzijde en bovenzijde van de schouw | Beperking | - |

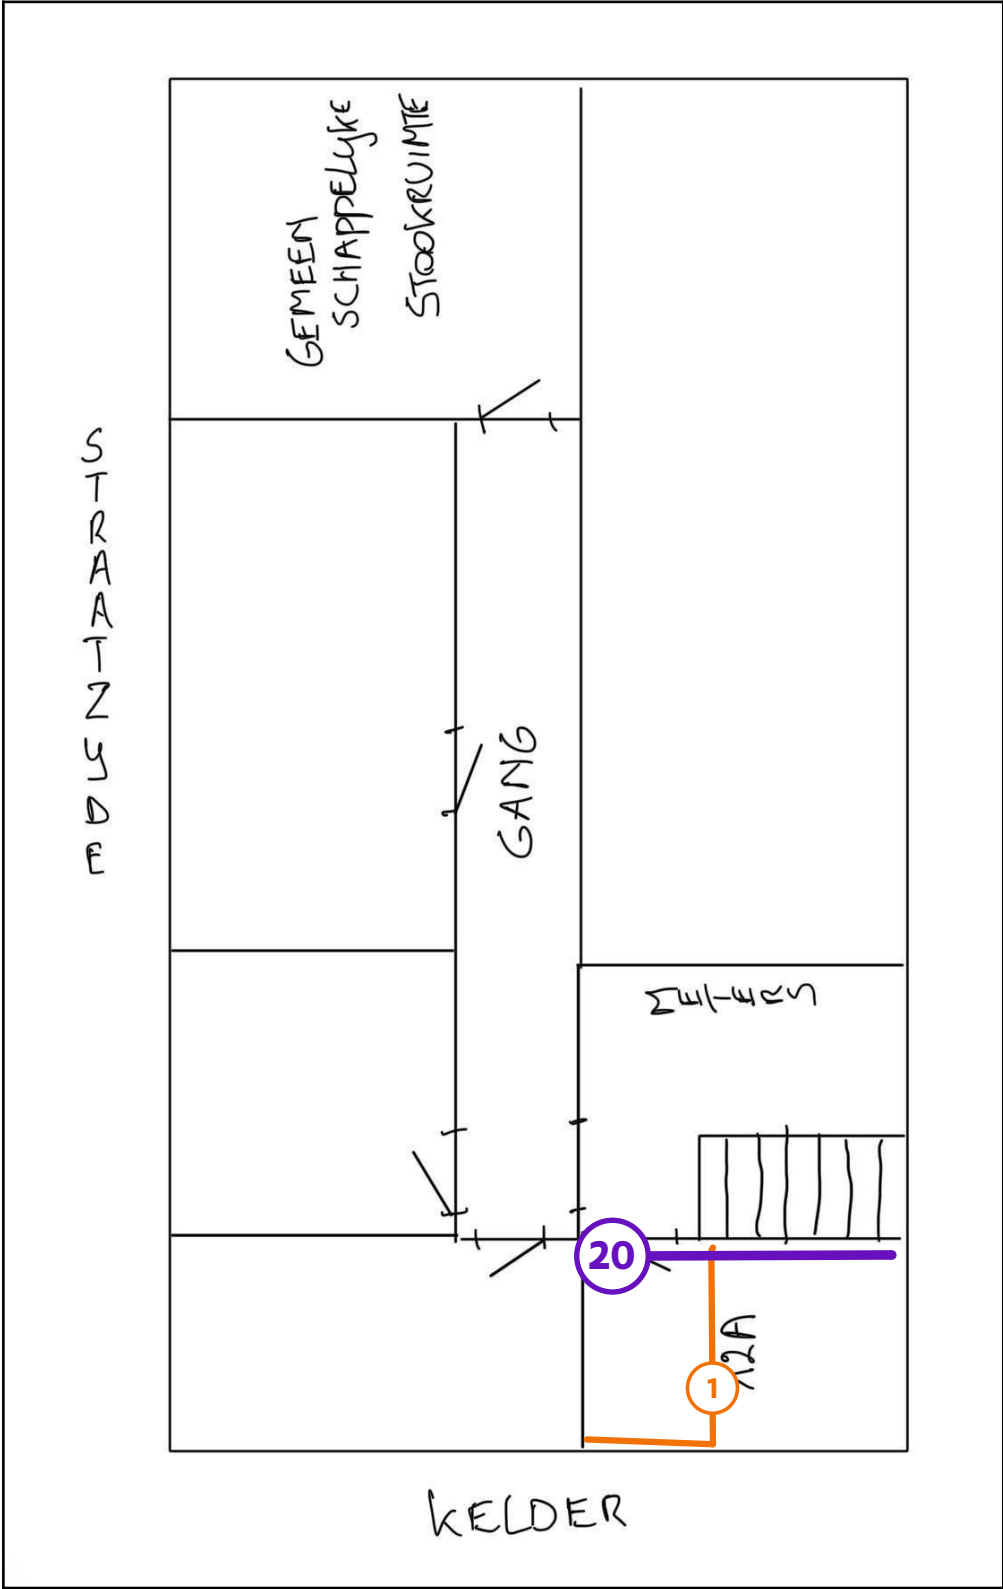
Plan 1.11: Kelder

| 1. Leidingisolatie - Gips | Asbestmateriaal | <a href="#">Verwijderen</a> |

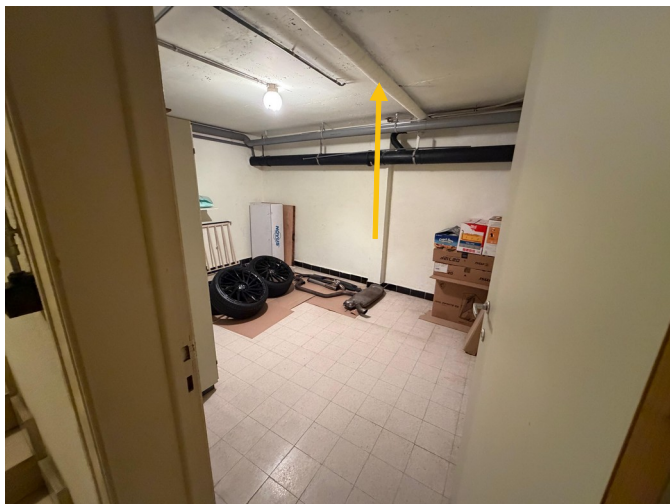
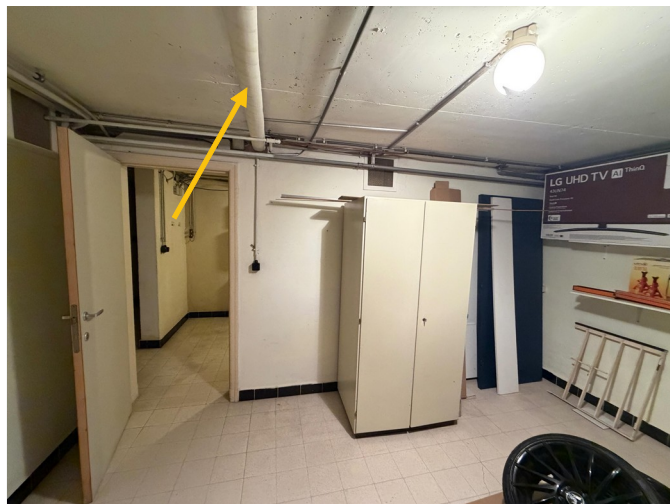
Het asbestmateriaal valt onder de mijlpaal van 2034.

Verwijderen

| Eindbeoordeling materiaalrisico | Verhoogd materiaalrisico en/of verhoogde kans op vezelvrijgave |

| Gebondenheid | Categorie 2: niet-hechtgebonden met matrix |
| Asbestsoort (vezeltype) | Crocidoliet aanwezig |
| Asbestconcentratie | Hoog ( $\geq 50\%$ ) |
| Afschermingsgraad van het gehele materiaal | Geheel of deels vrij aan de binnenlucht, maar geen contact met binnenluchtstromen |
| Toestand van het materiaal | Onbeschadigd, niet verweerd |

| Beschrijving | Leidingisolatie - Gips |
| Opmerking | <p>De hoeveelheid betreft een schatting.</p> <p>Deze leiding behoort tot gemeenschappelijk deel van het appartement en loopt gedeeltelijk door de privé kelderberging van appartement 12A</p> |

- Zorg voor een veilig beheer. Vermijd het beschadigen van het asbestmateriaal. Controleer de toestand jaarlijks op wijzigingen.

- Hermetische zone (erkend asbestverwijderaar)  
Bij deze verwijdering van asbestmaterialen bestaat er een grote kans op vrijkomen van asbestvezels. Daarom mag dit enkel verwijderd worden door een erkend asbestverwijderaar in een hermetische zone. Bij het verwijderen moet steeds rekening worden gehouden met alle milieu- en veiligheidsvoorschriften. Codex boek VI, titel 3 of de website van OVAM

De aannemer of erkend asbestverwijderaar staat zelf in voor het correct afvoeren van het asbestafval. Dit kan absoluut niet verwijderd worden door een doe-het-zelver.

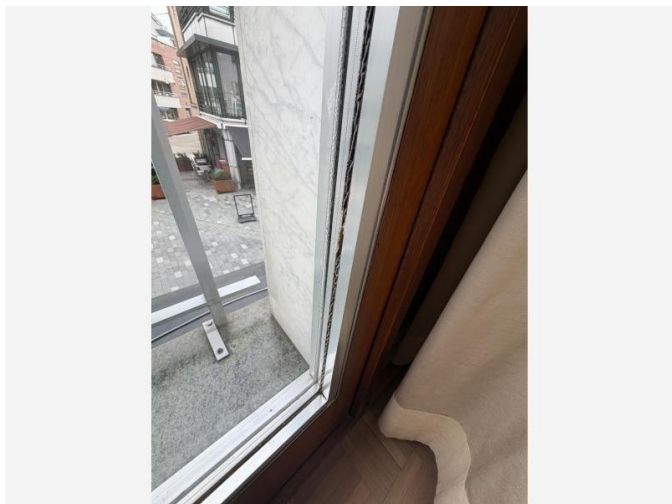
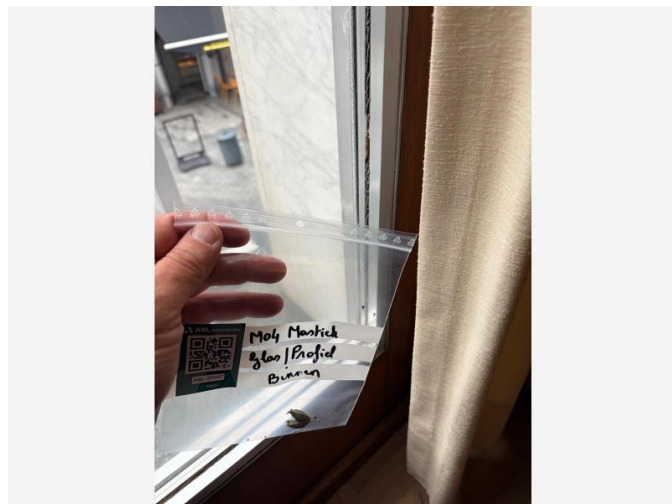
Het asbestmateriaal valt onder de mijlpaal van 2040.

Zorgvuldig beheren

| Eindbeoordeling materiaalrisico | Laag materiaalrisico en/of verlaagde kans op vezelvrijgave |

| Gebondenheid | Categorie 1: hechtgebonden in oorsprong |
| Asbestsoort (vezeltype) | Alleen chrysotiel aanwezig |
| Toestand van het materiaal | Licht beschadigd, licht verweerd. Intacte calciumsilicaatplaat of materiaal met categorie 3-gebondenheid |

| # | Type | Referentie | Resultaat |
|---|---|---|---|
| 2.1 | Puntmonster | M04 | Chrysotiel |

| Beschrijving | Mastiek/kit tussen glas en profiel - Binnen |

- Zorg voor een veilig beheer. Vermijd het beschadigen van het asbestmateriaal. Controleer de toestand jaarlijks op wijzigingen.

- Eenvoudige handelingen: mag via doe-het-zelf of door werknemer(s) met opleidingsattest eenvoudige handelingen  
Bij het uitvoeren van eenvoudige handelingen, zoals toegestaan via doe-het-zelfmethoden of door werknemers met een opleidingsattest, is het gebruik van de juiste persoonlijke beschermingsmiddelen (PBM's) verplicht om blootstelling aan asbestvezels te voorkomen. Wij adviseren echter om asbest te laten verwijderen door een werknemer met opleidingscertificaat. Maar het is ook toegestaan via de doe-het-zelfmethode, mits de juiste voorzorgsmaatregelen en PBM's in acht worden genomen. De te gebruiken PBM's zijn:
  - FFP3-mondmasker of halfgelaatsmasker met P3 filter
  - wegwerpoverall (Tyvek CATIII, type 5en 6)
  - afwasbaar schoeisel

- handschoenen wegwerp of afwasbaar
- Een veiligheidsbril is vereist om te voorkomen dat vezels in de ogen terechtkomen.
- De toepassingen dienen in zijn geheel, zonder te breken en zonder stofvorming, verdere vergruizing verwijderd te worden. Gebruik hiervoor een vernevelaar of fixeermiddel om het asbestmateriaal eerst te fixeren.

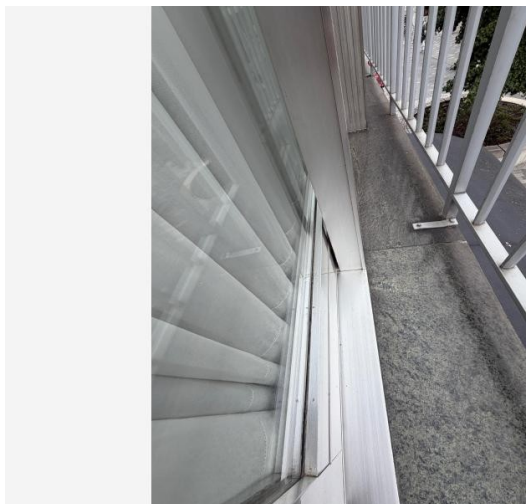
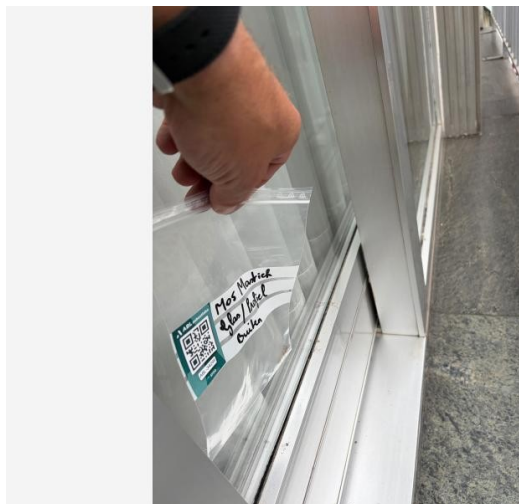
Het asbestmateriaal valt onder de mijlpaal van 2040.

Zorgvuldig beheren

| Eindbeoordeling materiaalisico | Laag materiaalisico en/of verlaagde kans op vezelvrijgave |

| Gebondenheid | Categorie 1: hechtgebonden in oorsprong |
| Asbestsoort (vezeltype) | Alleen chrysotiel aanwezig |
| Toestand van het materiaal | Licht beschadigd, licht verweerd. Intacte calciumsilicaatplaat of materiaal met categorie 3-gebondenheid |

| # | Type | Referentie | Resultaat |
|---|---|---|---|
| 3.1 | Puntmonster | M05 | Chrysotiel |

| Beschrijving | Mastiek/kit tussen glas en profiel - buiten |

- Zorg voor een veilig beheer. Vermijd het beschadigen van het asbestmateriaal. Controleer de toestand jaarlijks op wijzigingen.

- Eenvoudige handelingen: mag via doe-het-zelf of door werknemer(s) met opleidingsattest eenvoudige handelingen  
Bij het uitvoeren van eenvoudige handelingen, zoals toegestaan via doe-het-zelfmethoden of door werknemers met een opleidingsattest, is het gebruik van de juiste persoonlijke beschermingsmiddelen (PBM's) verplicht om blootstelling aan asbestvezels te voorkomen. Wij adviseren echter om asbest te laten verwijderen door een werknemer met opleidingscertificaat. Maar het is ook toegestaan via de doe-het-zelfmethode, mits de juiste voorzorgsmaatregelen en PBM's in acht worden genomen. De te gebruiken PBM's zijn:
  - FFP3-mondmasker of halfgelaatsmasker met P3 filter
  - wegwerpoverall (Tyvek CATIII, type 5en 6)
  - afwasbaar schoeisel

- De toepassingen dienen in zijn geheel, zonder te breken en zonder stofvorming, verdere vergruizing verwijderd te worden. Gebruik hiervoor een vernevelaar of fixeermiddel om het asbestmateriaal eerst te fixeren.
