# Asbestinventarisatattest

Mudakkers 81, 3920 Lommel

Attestnummer : 20260826-000224.000

**Asbestveilig** (maar niet asbestvrij)

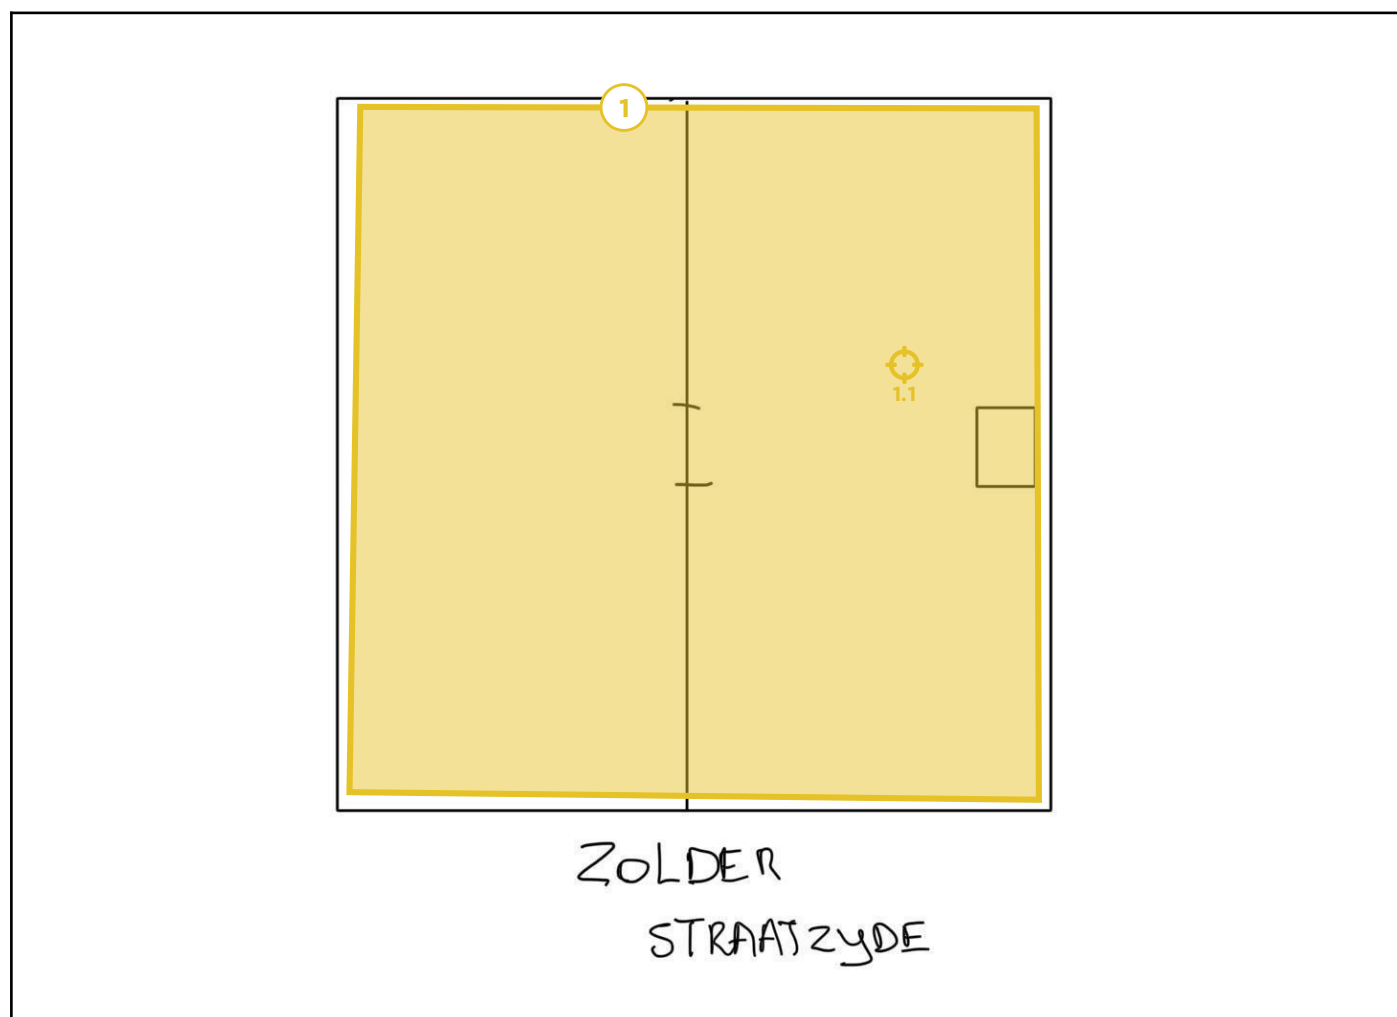
## Plan 1.17: Zolder

| Beschrijving | Type | Actie |
|---|---|---|
| 1. Onderdak cementplaat | Asbestmateriaal | Zorgvuldig beheren |

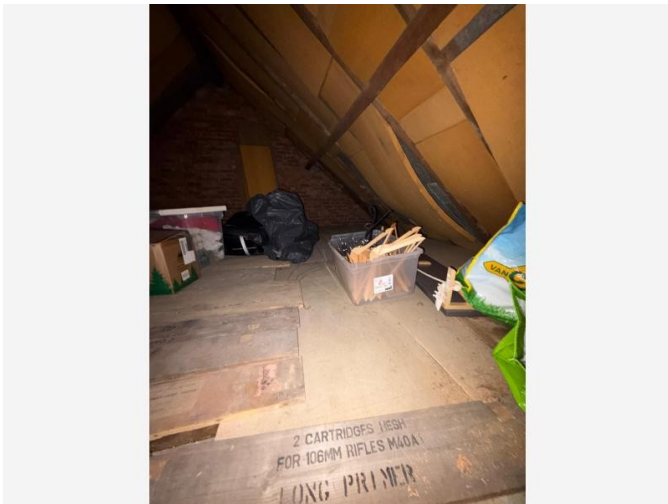
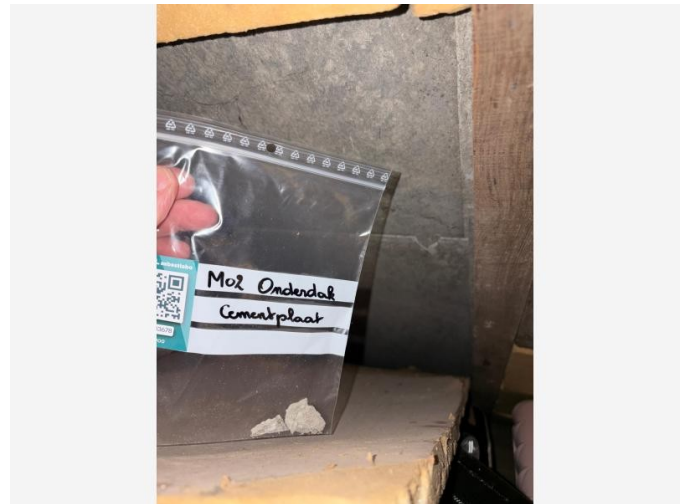
| Eindbeoordeling materiaalrisico | Laag materiaalrisico en/of verlaagde kans op vezelvrijgave |

| Asbestsoort (vezeltype) | Alleen chrysotiel aanwezig |
| Asbestconcentratie | Laag (< 50%) |
| Toestand van het materiaal | Licht beschadigd, licht verweerd. Intacte calciumsilicaatplaat of materiaal met categorie 3-gebondenheid |

| # | Type | Referentie | Resultaat |
|---|---|---|---|
| 1.1 | Puntmonster | M02 | Chrysotiel |

| Beschrijving | Onderdak cementplaat |
| Hoeveelheid (oppervlakte - dikte - aantal) | <ul style="list-style-type: none"> <li>• 62,00 m<sup>2</sup> - 0,50 cm - 1 stuk</li> </ul> |

Het asbestmateriaal valt onder de mijlpaal van 2040.

Zorgvuldig beheren

- Zorg voor een veilig beheer. Vermijd het beschadigen van het asbestmateriaal. Controleer de toestand jaarlijks op wijzigingen.
- Voer bijkomende staalname(s) uit.

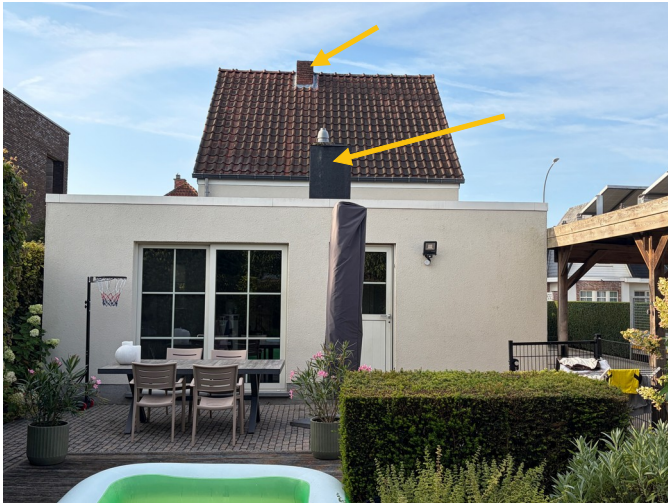
*Situeringfoto*

**Reden:** Het te onderzoeken materiaal situeert zich hoger dan 3,50 m te rekenen vanaf een veilige ondergrond

**Uitleg van de asbestdeskundige:** De binnenzijde van de schouw kon niet geïnspecteerd worden. Ook van buitenaf was inspectie onmogelijk omwille van de hoogte(hoger dan 3.5m). Asbestverdachte toepassingen kunnen aanwezig zijn. Dit betreft een beperking op middellange termijn.

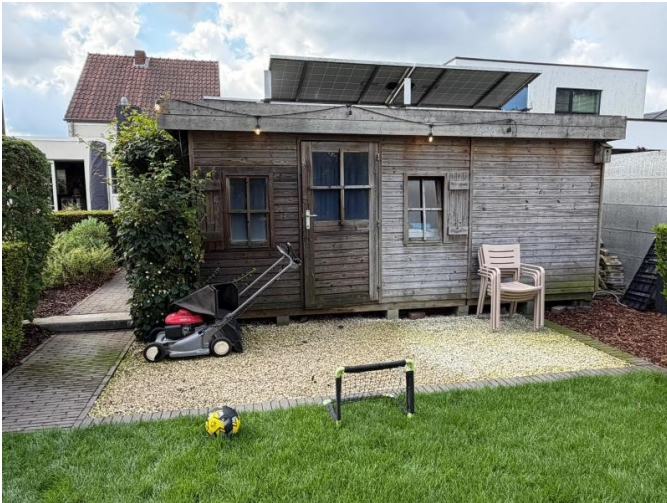
Situeringsfoto

**Bouwjaar:** 2008

*Constructies gebouwd vanaf 2001 moeten niet onderzocht worden*

| Opmerking | Carport en tuinhuis zijn in 2008 aangekocht en geplaatst.<br>Zie factuur en vergunningen als bewijs in bijlage. |

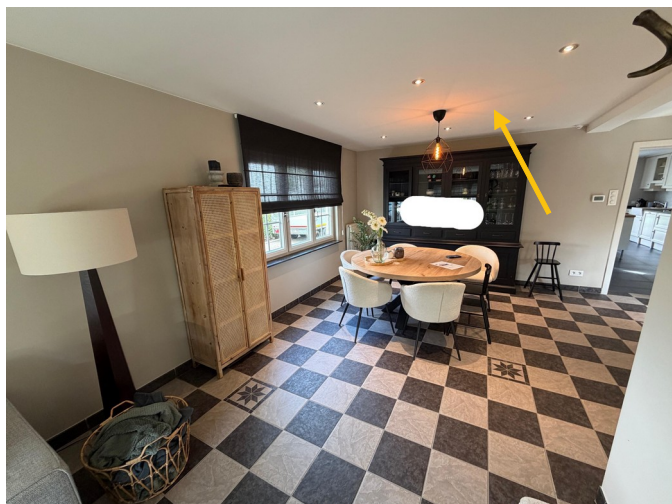
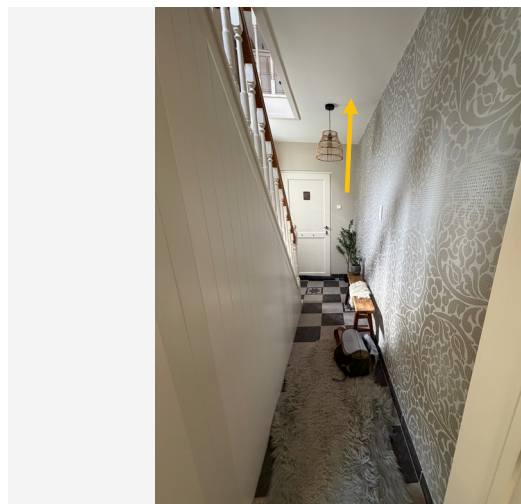
Het plafond bestaat uit niet-asbestverdachte gipskartonplaten . Zonder destructie is het niet mogelijk om na te gaan of er asbestverdachte materialen aanwezig zijn achter de gipskartonplaten.

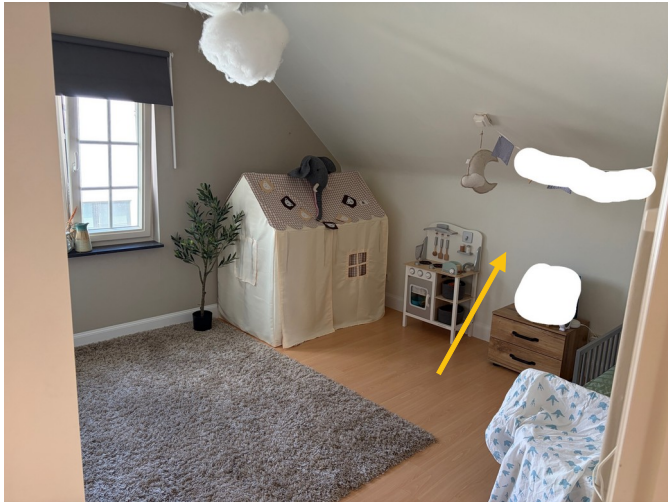
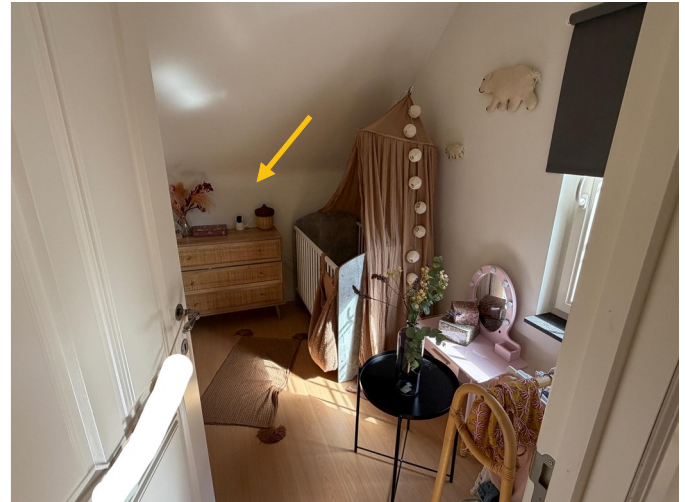
## Fiche 5: Valse wand(en)/voorzetwand(en) - Gipskarton

De valse wand(en)/voorzetwand(en) bestaat(bestaan) uit niet-asbestverdachte gipskartonplaten. Zonder destructie is het niet mogelijk om na te gaan of er asbestverdachte materialen aanwezig zijn achter de valse wand(en)/voorzetwand(en).

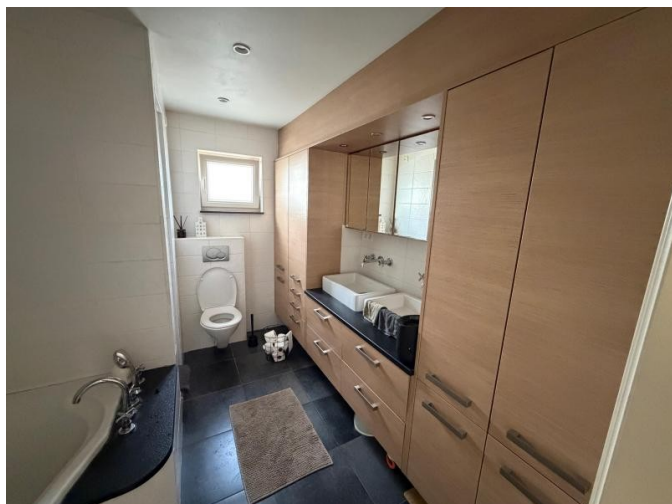
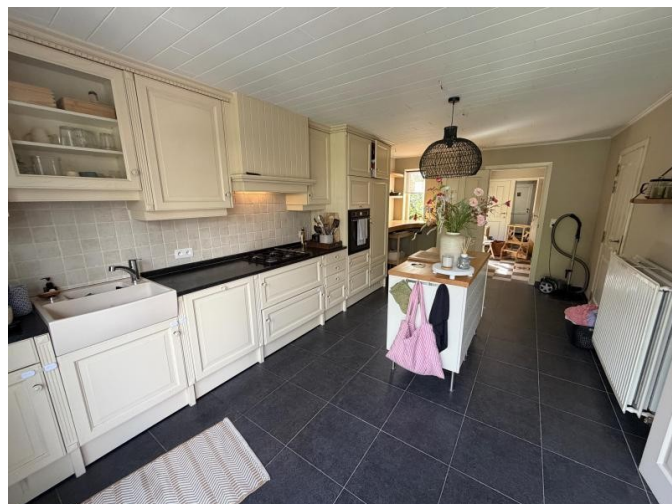
Er zijn inbouwkasten geplaatst. Zonder destructie is het niet mogelijk om na te gaan of er asbestverdachte materialen aanwezig zijn achter de inbouwkasten. De inbouwkasten zelf zijn niet asbestverdacht

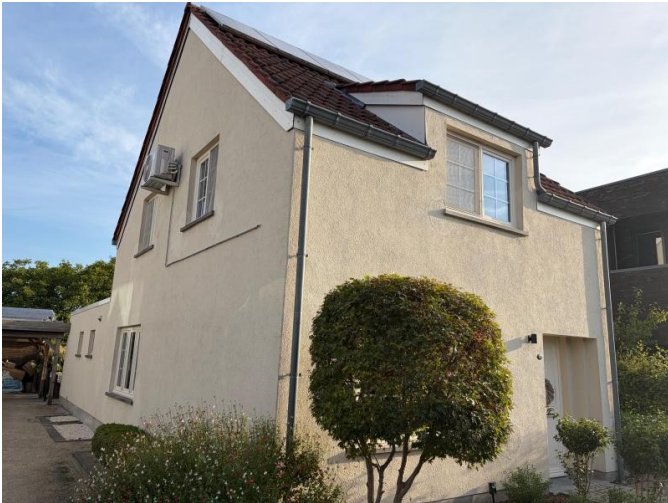
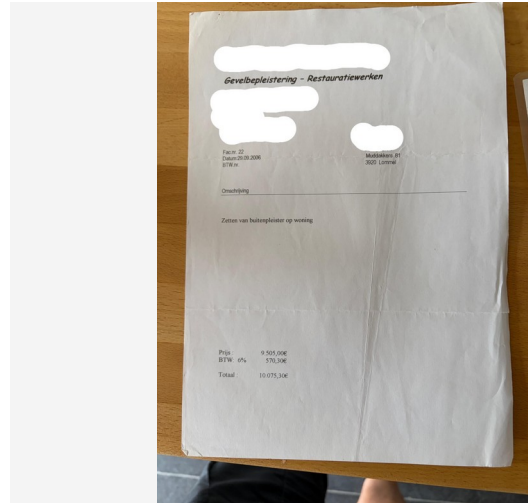
De crepi aan de volledige buitengevel is geplaatst in 2006.

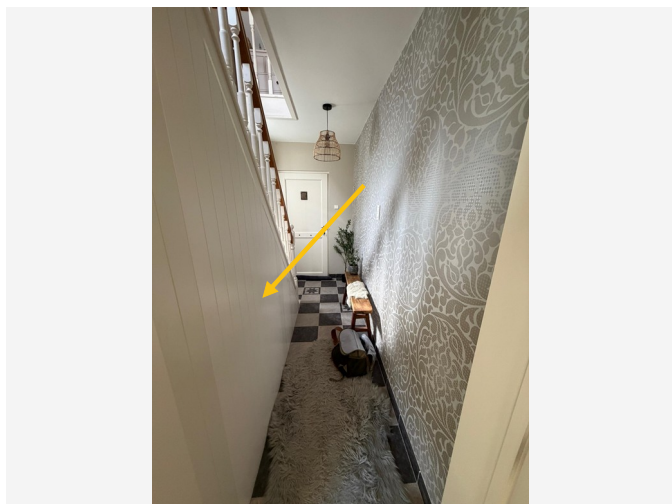
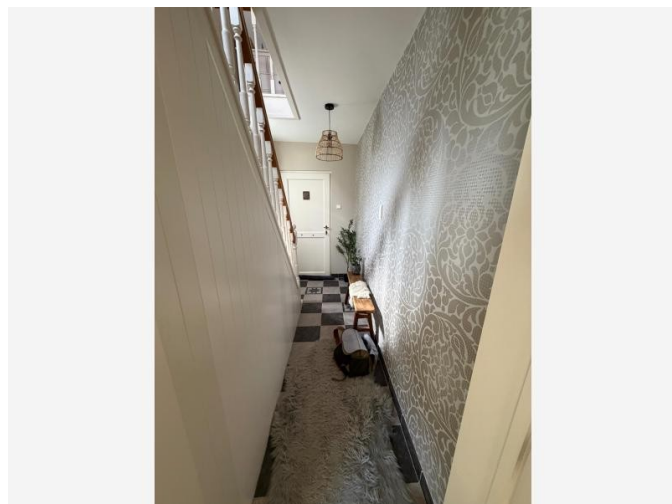
De valse wand(en)/voorzetwand(en) bestaat(bestaan) uit niet-asbestverdachte houten platen. Zonder destructie is het niet mogelijk om na te gaan of er asbestverdachte materialen aanwezig zijn achter de valse wand(en)/voorzetwand(en).

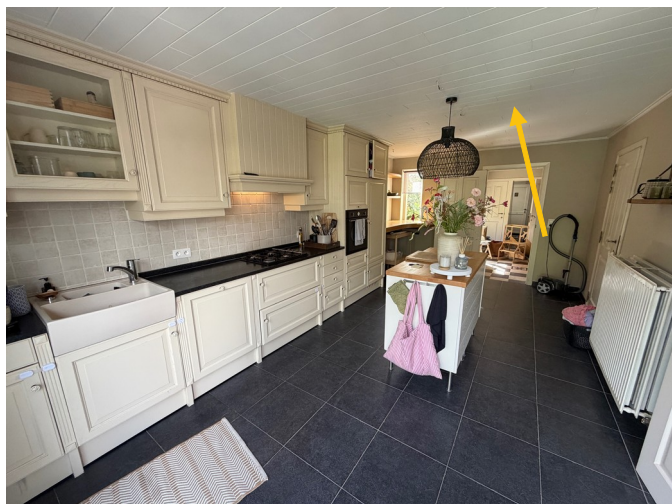
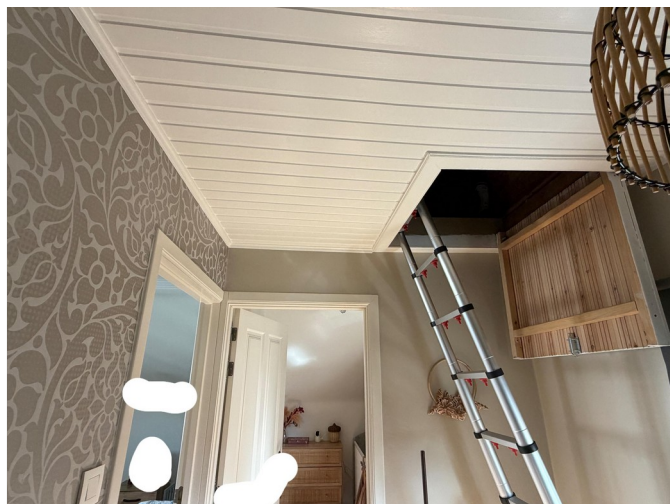
Het plafond bestaat uit niet-asbestverdachte houten platen . Zonder destructie is het niet mogelijk om na te gaan of er asbestverdachte materialen aanwezig zijn achter de houten platen.
