Rijksschoolstraat 20, 3920 Lommel

Uitgegeven op : **28.07.2026**

## Asbestveilig (maar mogelijk niet asbestvrij)

## Zone 1: Appartement

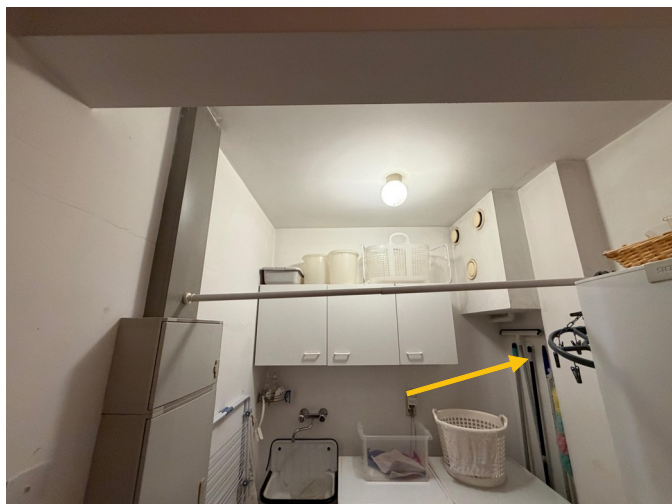
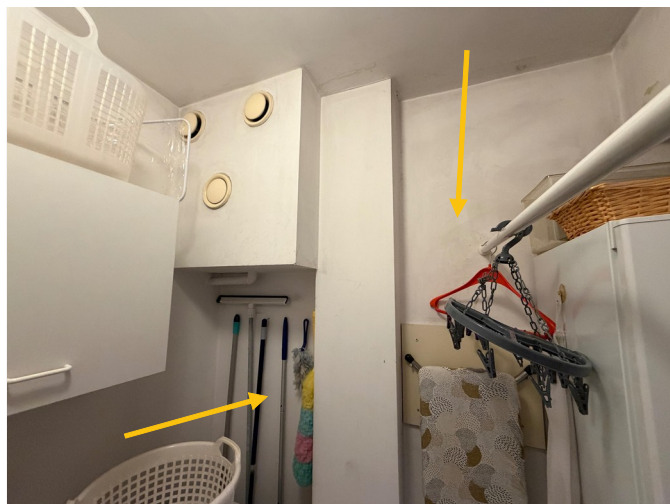
| Fiche 1: Valse wand(en)/voorzetwand(en) - Gipskarton..... | 24 |

De valse wand(en)/voorzetwand(en) bestaat(bestaan) uit niet-asbestverdachte gipskartonplaten. Zonder destructie is het niet mogelijk om na te gaan of er asbestverdachte materialen aanwezig zijn achter de valse wand(en)/voorzetwand(en).

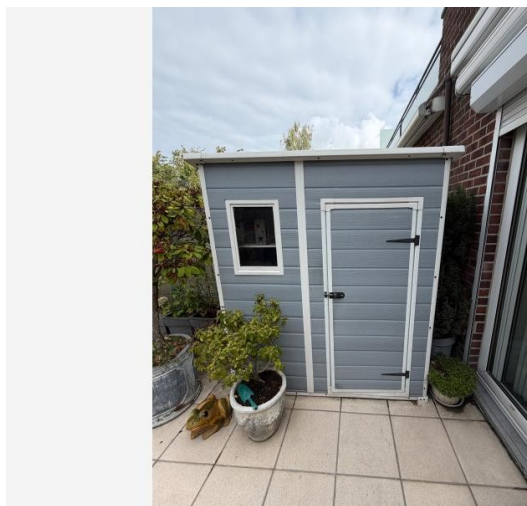
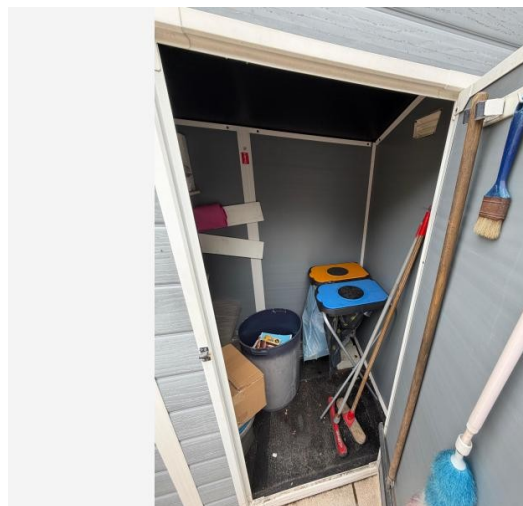
| Fiche 2: Wanden -Pvc..... | 25 |

De wanden bestaan uit niet-asbestverdachte PVC platen.

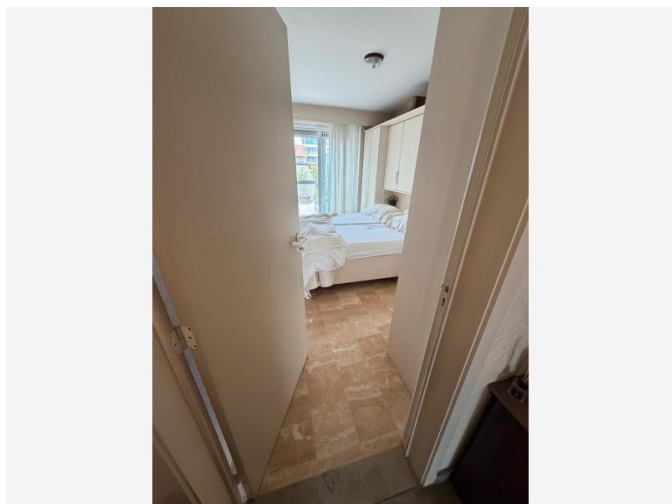
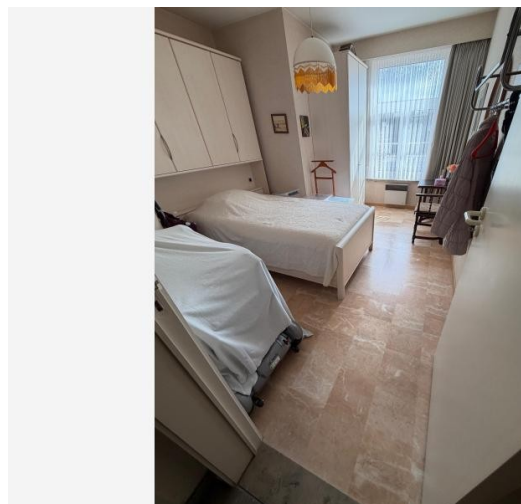
| Fiche 3: Vloerbekleding - Niet verdacht..... | 26 |

De aanwezige vloerbekleding is niet asbestverdacht. De onderliggende laag was echter niet inspecteerbaar zonder destructie tijdens de inspectie. Mogelijk is de onderliggende laag asbestverdacht.

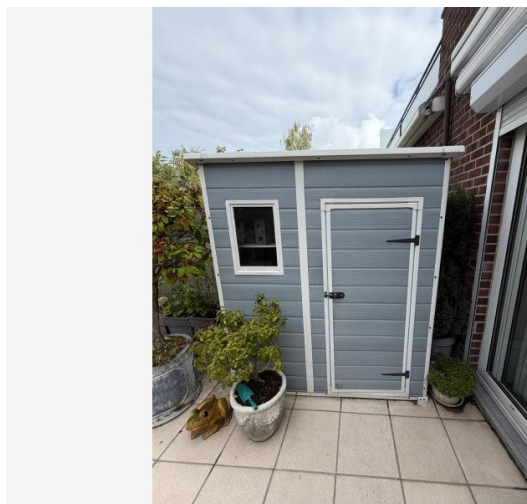
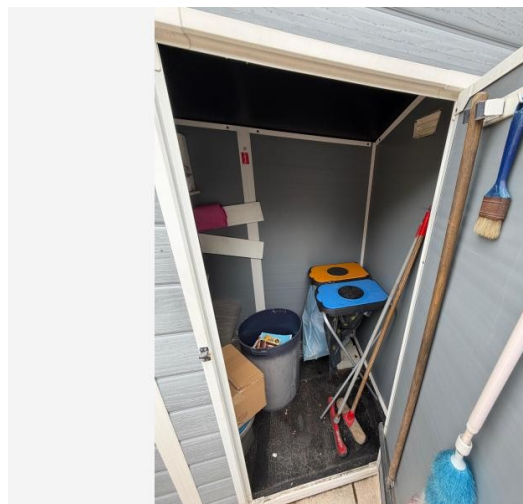
| Fiche 4: Plafondafwerking in pvc..... | 27 |

Het plafond bestaat uit niet-asbestverdachte PVC platen dewelke ook de dakbedekking zijn .

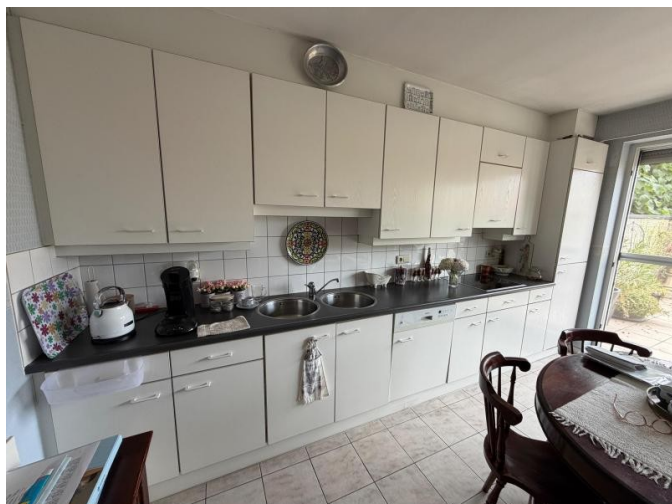
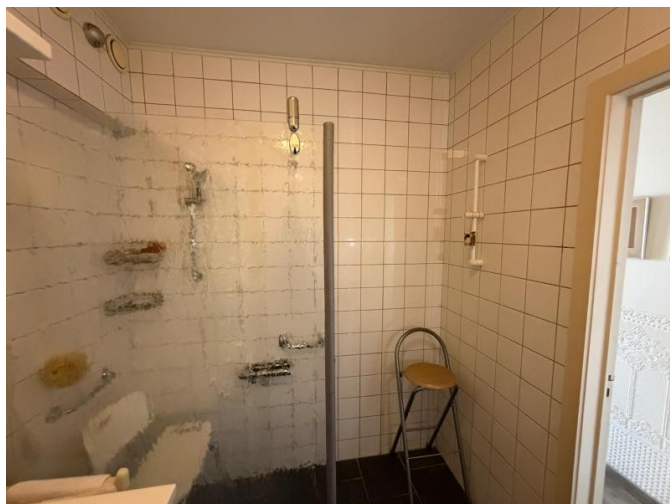
| Fiche 5: Tegellijm achter wandtegels & plinten..... | 28 |

Op moment van de inspectie kon niet worden nagegaan of de tegellijm achter de muurtegels/plinten asbestverdacht is. Bij renovatie of verwijdering van de tegels dient het materiaal te worden geanalyseerd voor de werken van start gaan.

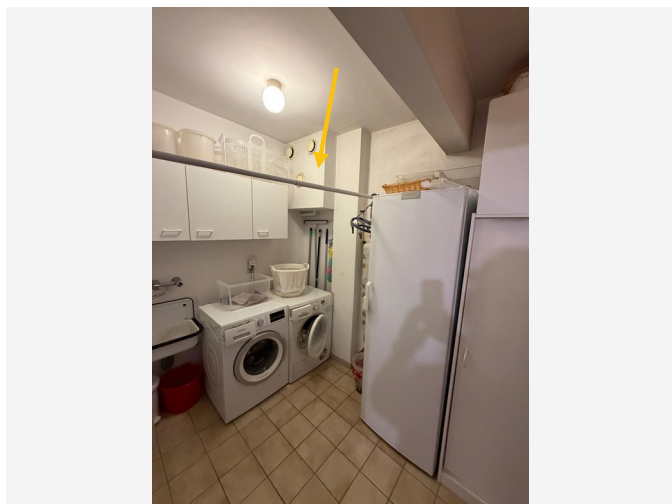
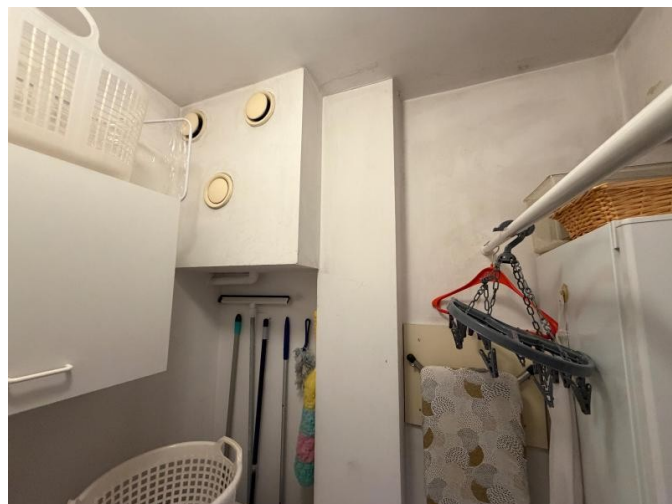
| Fiche 6: Binnenzijde schouwen / technische schachten..... | 29 |

De binnenzijde van de schouwen en technische schachten is niet visueel waarneembaar.

Hierin kunnen asbestverdachte materialen aanwezig zijn.

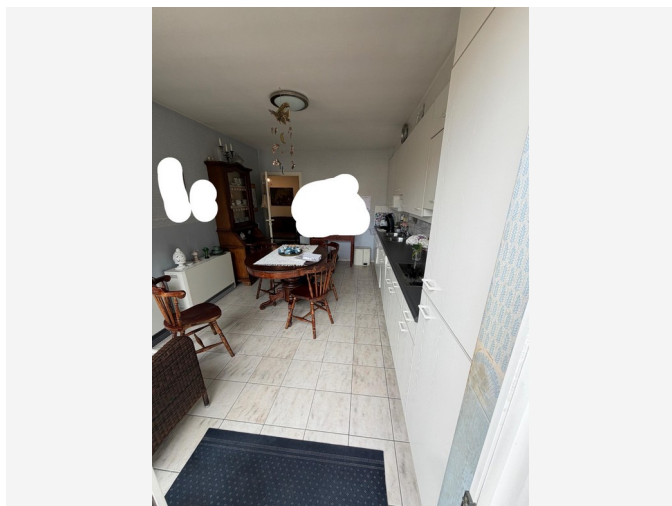
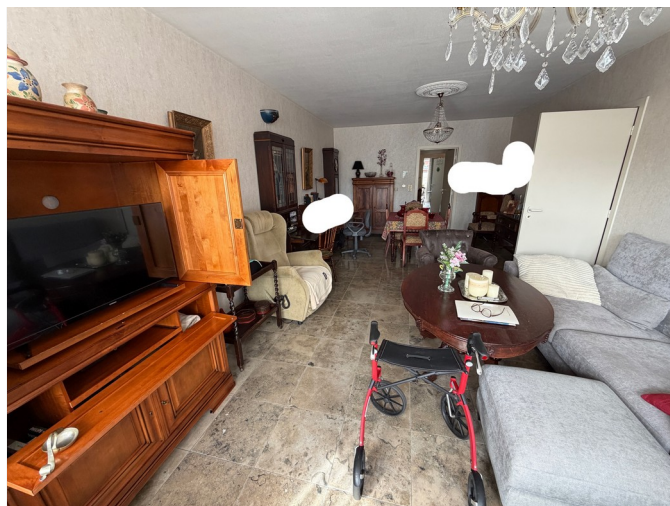
| Fiche 7: Tegellijm onder vloertegels..... | 30 |

Op moment van de inspectie kon niet worden nagegaan of de tegellijm onder de vloertegels asbestverdacht is. Bij renovatie of verwijdering van de tegels dient het materiaal te worden geanalyseerd voor de werken van start gaan.

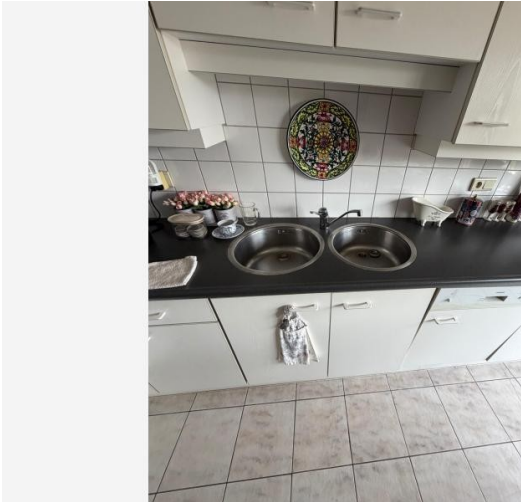
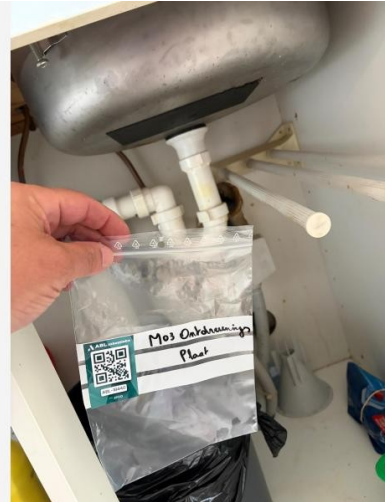
## Fiche 8: Ontdreuningsplaat/anti-dreunplaat onder spoelbak

Geen asbest

| # | Type | Referentie | Resultaat |
|---|---|---|---|
| 8.1 | Puntmonster | M03 | Geen asbest |

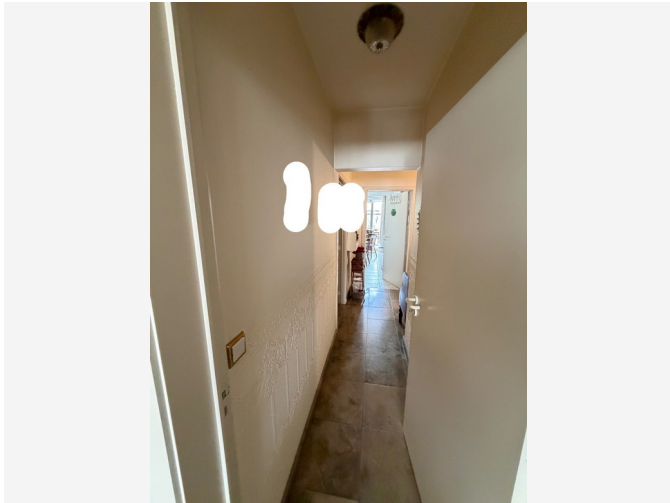
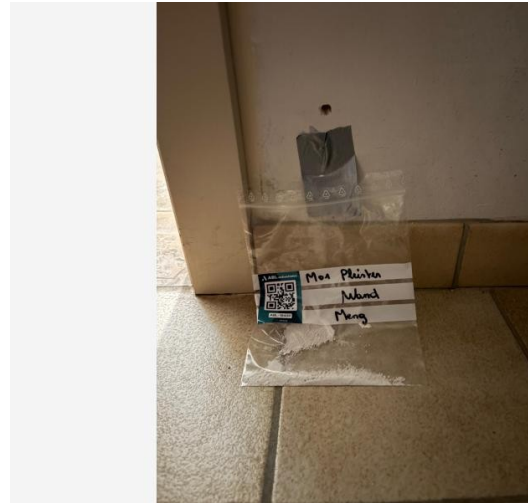
## Fiche 9: Pleisterwerk wanden

Geen asbest

| # | Type | Referentie | Resultaat |
|---|---|---|---|
| 9.1 | Mengmonster | M01 | Geen asbest |

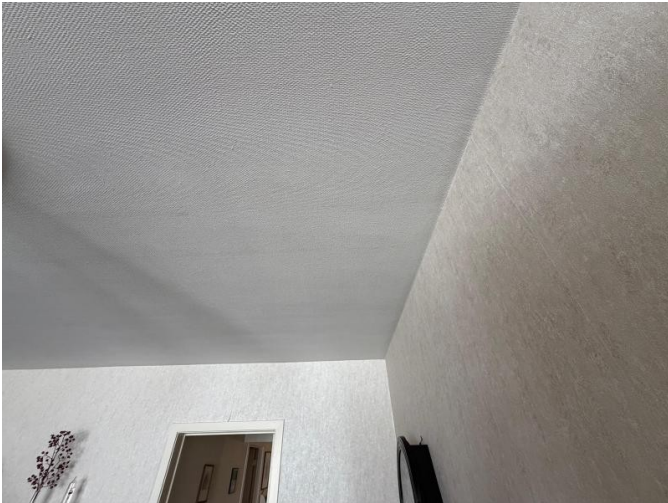
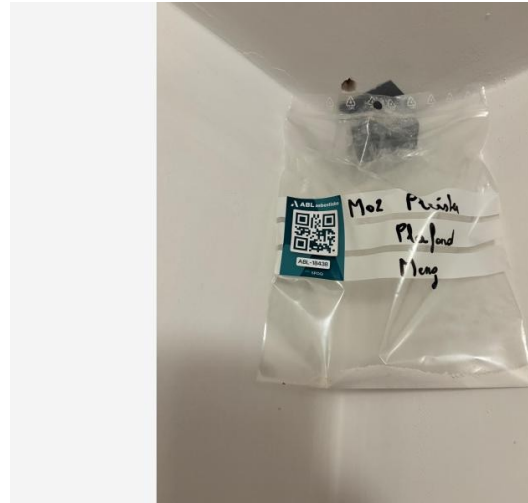
## Fiche 10: Pleisterwerk plafonds

Geen asbest

| # | Type | Referentie | Resultaat |
|---|---|---|---|
| 10.1 | Mengmonster | M02 | Geen asbest |

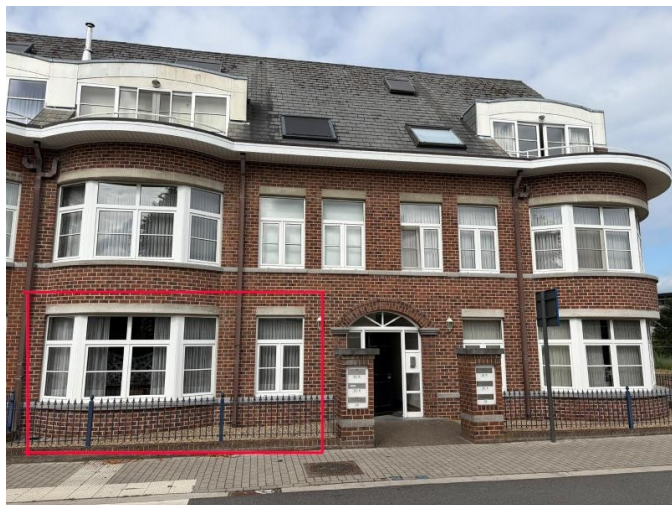
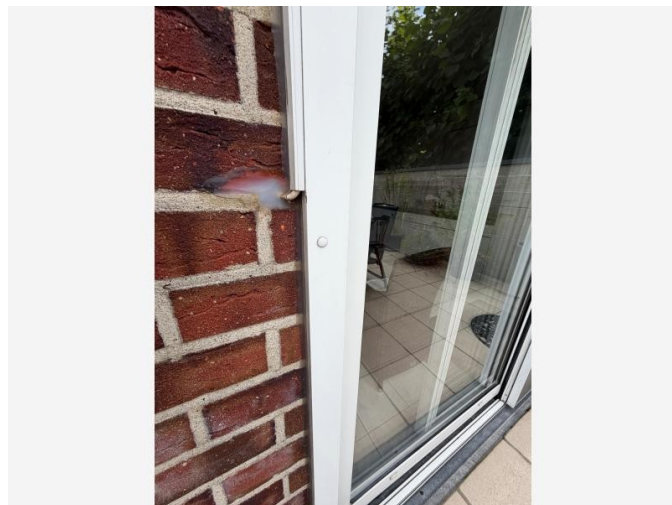
### Fiche 11: Afdichtingsmateriaal (mastiek,kit,...) aan schrijnwerk - Niet verdacht

| Beschrijving | Notitie | Terug te vinden op plannen |
|---|---|---|
| Fiche 11: Afdichtingsmateriaal (mastiek,kit,...) aan schrijnwerk - Niet verdacht | Het aanwezig afkittingsmateriaal is niet asbest-verdacht. Deze bestaat uit rubber en siliconen toepassingen. | Plan 1.1: Appartement<br>Plan 2.1: Tuinberging |

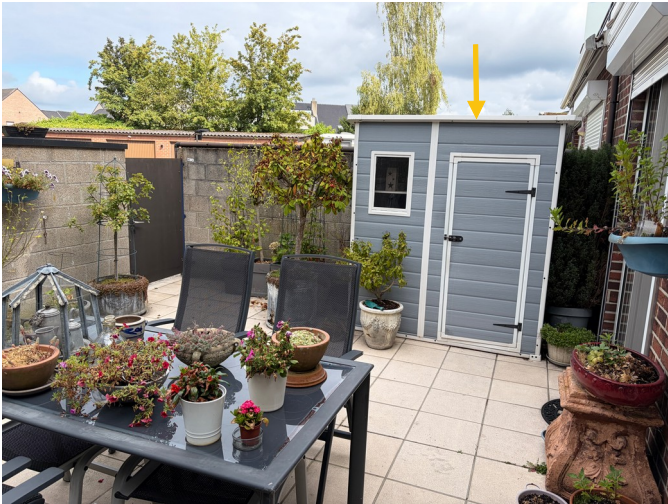
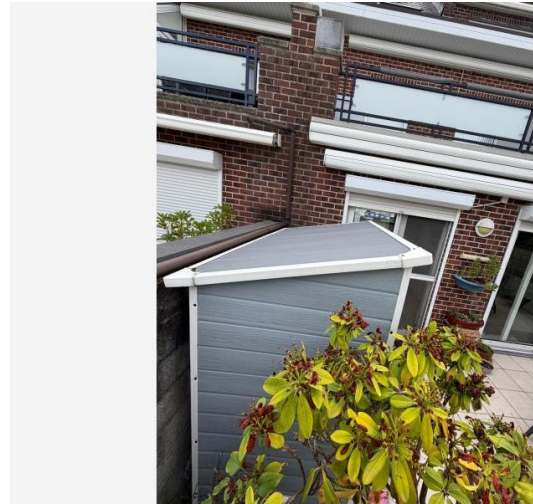
## Fiche 12: Dakbedekking - niet verdacht tuinberging

| Beschrijving | Notitie | Terug te vinden op plannen |
|---|---|---|
| Fiche 12: Dakbedekking - niet verdacht tuinberging | Deze bestaat uit PVC platen. | Plan 2.4: Tuinberging |

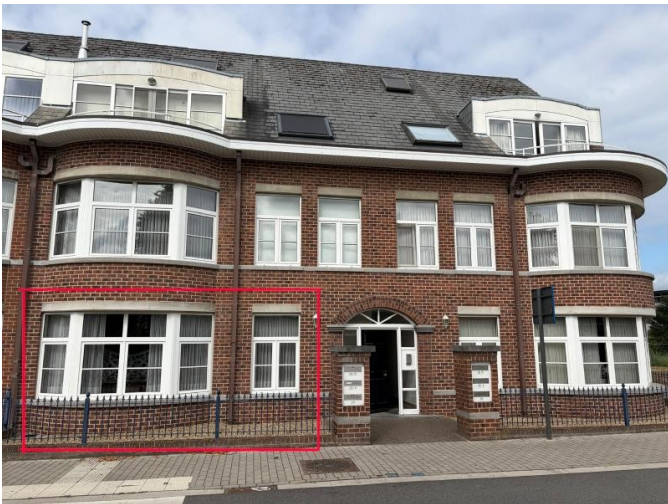
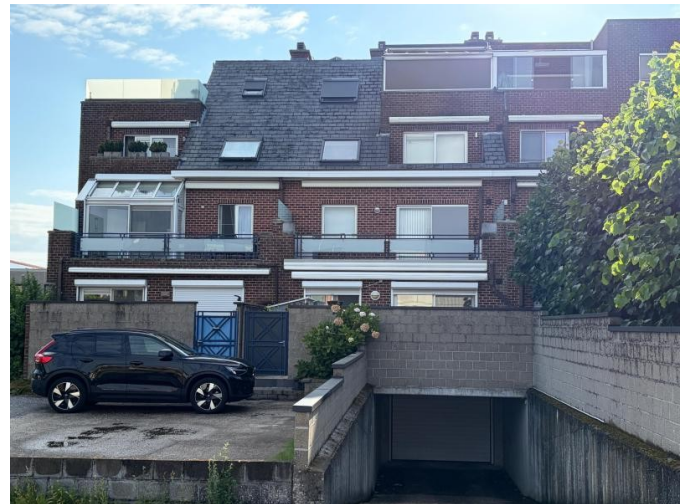
## Fiche 13: Dakbedekking - gemeenschappelijke delen

| Beschrijving | Notitie | Terug te vinden op plannen |
|---|---|---|
| Fiche 13: Dakbedekking - gemeenschappelijke delen | De dakbedekking behoort niet tot het inspectiegebied. Deze maakt deel uit van de gebouwschil. Deze wordt opgenomen in het attest van de gemeenschappelijke delen | - |

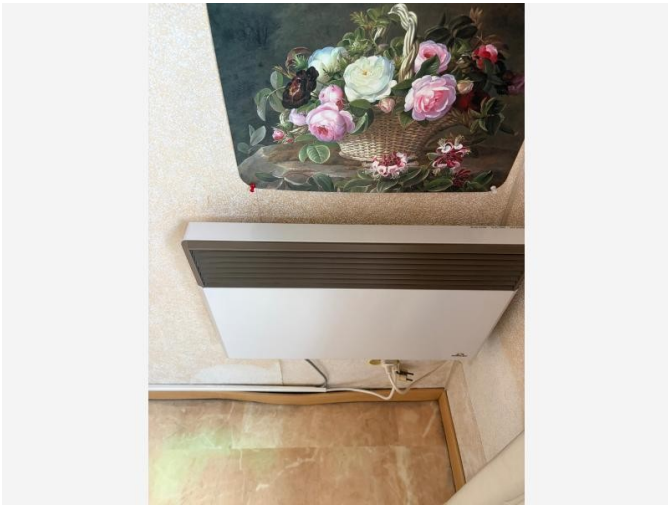
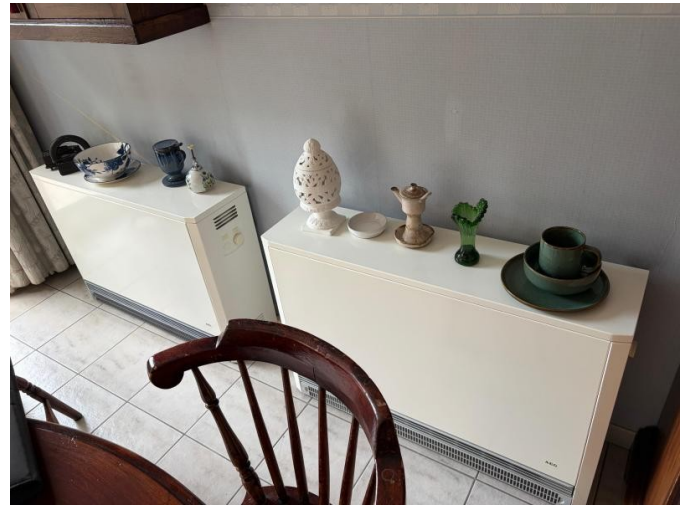
## Fiche 15: Materialen aan de stookketel (dichtingen, isol. mat ) - niet aanwezig

| Beschrijving | Notitie | Terug te vinden op plannen |
|---|---|---|
| Fiche 15: Materialen aan de stookketel (dichtingen, isol. mat ) - niet aanwezig | Het apparaat heeft geen stookketel. Dit wordt verwarmd met elektrische accumulatie kachels dewelke niet asbestverdacht zijn. | - |

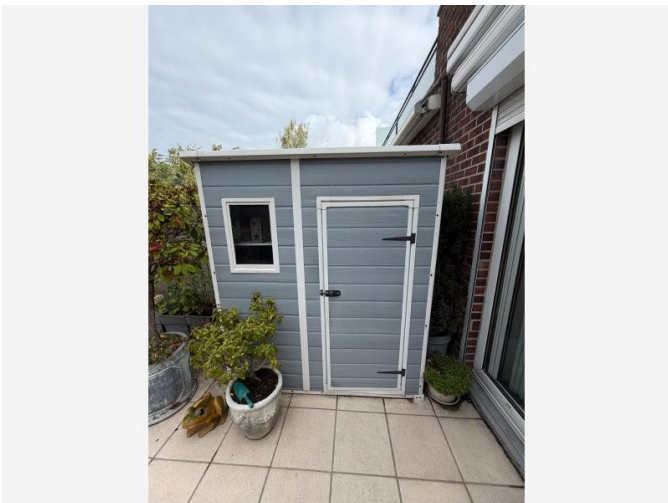
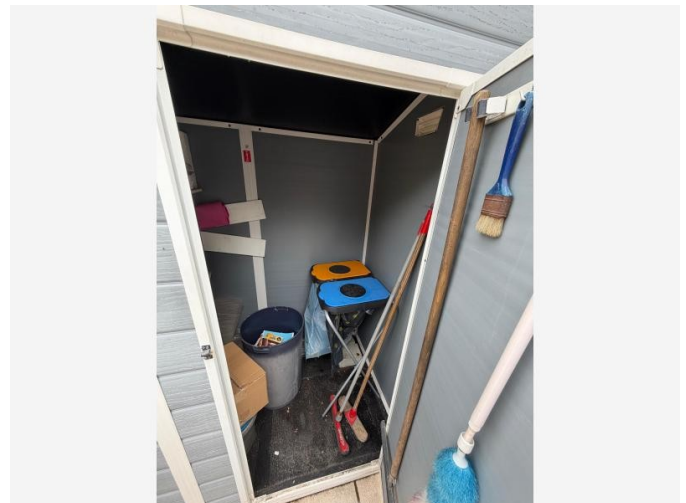
## Fiche 17: Onderdak-niet aanwezig tuinberging

| Beschrijving | Notitie | Terug te vinden op plannen |
|---|---|---|
| Fiche 17: Onderdak-niet aanwezig tuinberging | Op moment van inventarisatie werd vastgesteld dat er geen onderdak aanwezig is | Plan 2.5: Tuinberging |

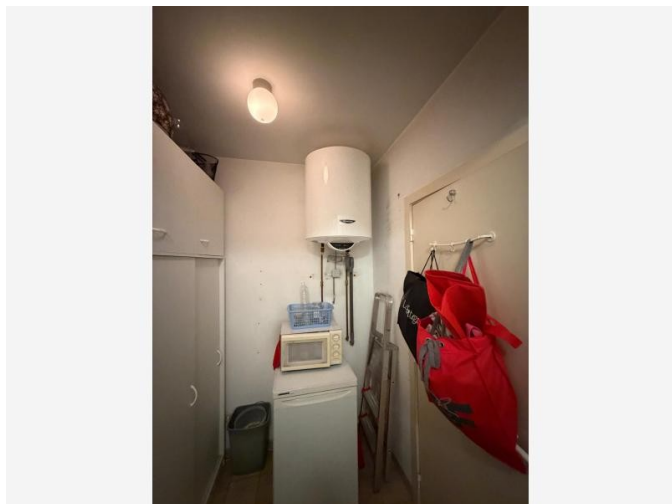
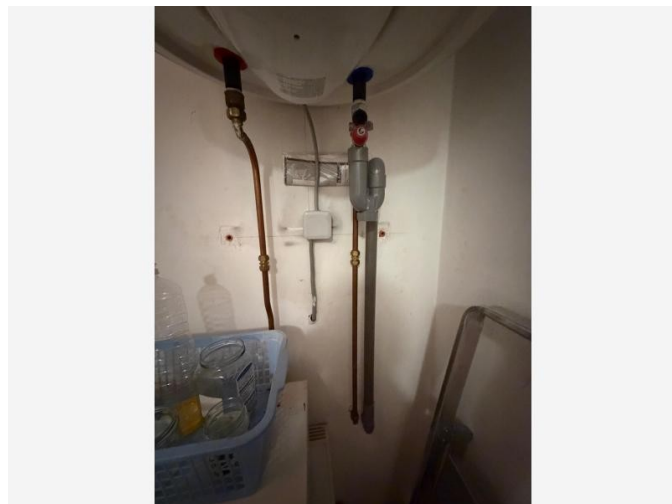
## Fiche 18: Leidingisolatie - niet aanwezig

| Beschrijving | Notitie | Terug te vinden op plannen |
|---|---|---|
| Fiche 18: Leidingisolatie - niet aanwezig | Geen leidingisolatie aanwezig. | Plan 1.1: Appartement |

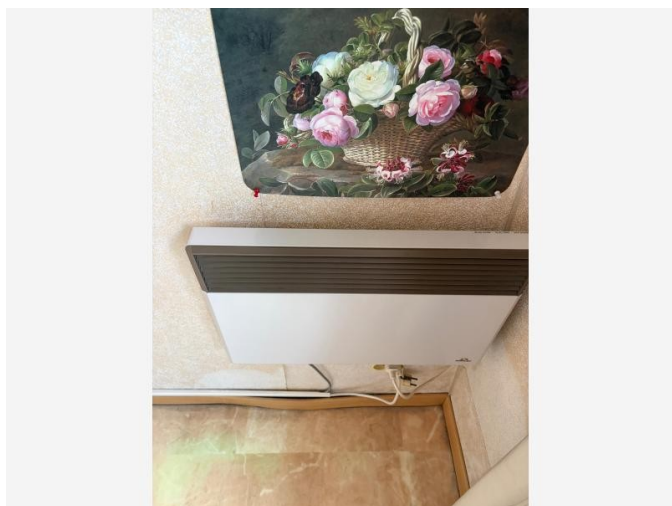
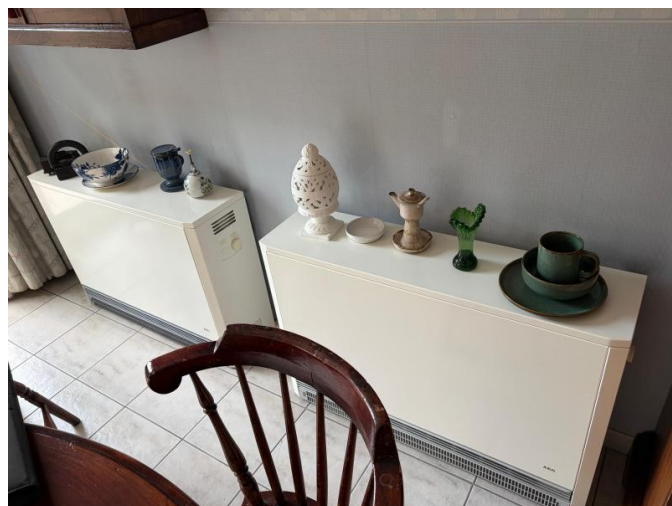
## Fiche 19: Stookketel niet aanwezig

| Beschrijving | Notitie | Terug te vinden op plannen |
|---|---|---|
| Fiche 19: Stookketel niet aanwezig | Er is geen stookketel aanwezig. Het appartement wordt verwarmd via elektrische accumulatie kachels dewelke niet asbestverdacht zijn. Warm water wordt opgewekt via een elektrische boiler dewelke eveneens niet asbestverdacht is. | - |
