Asbestinventarisatetest

Luikersteenweg 8, 3920 Lommel

Attestnummer : **20260601-000148.000**

Uitgegeven op : **01.06.2026**

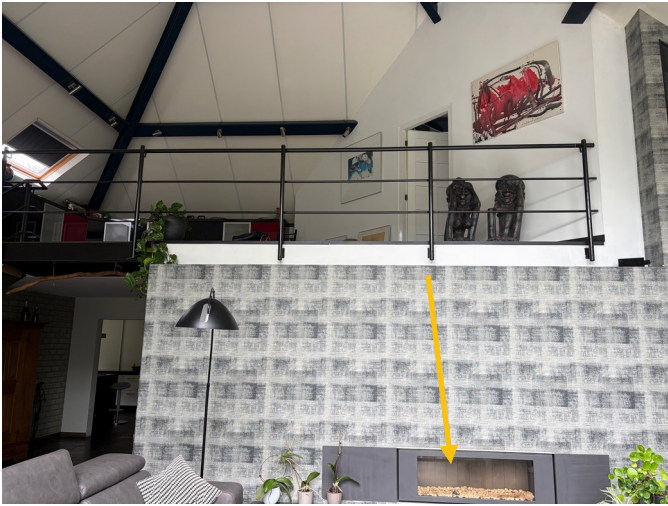
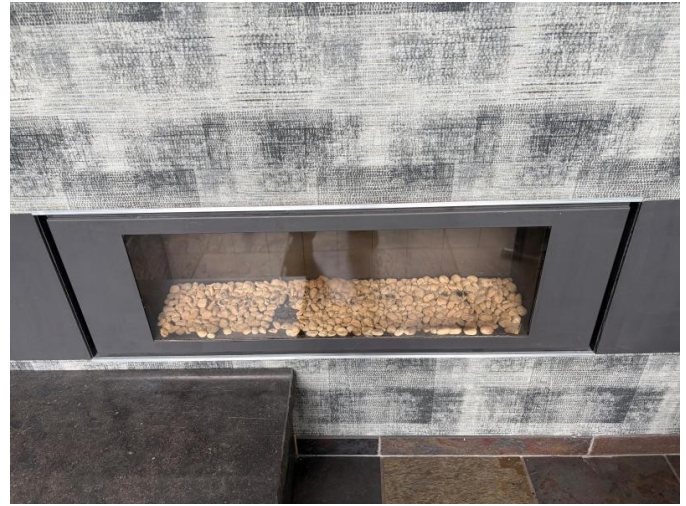
De dichtingskoord van de kachel betreft een keramische koord. Dit is niet asbest verdacht.

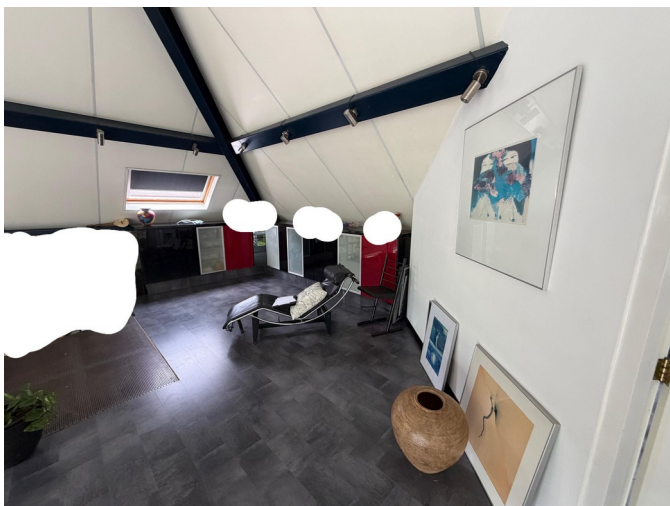
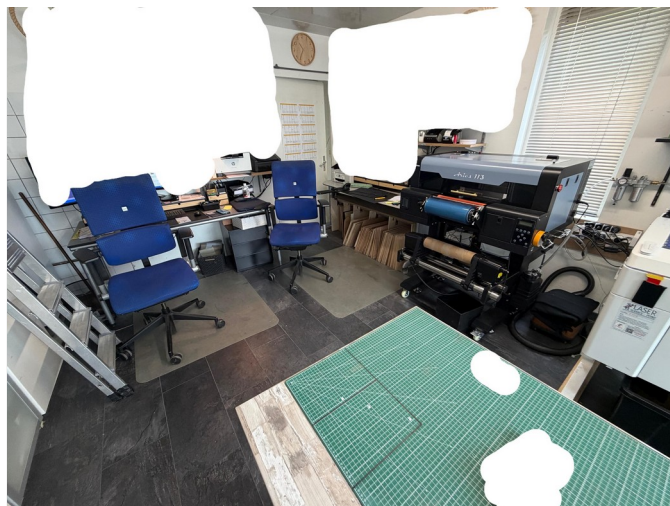
De aanwezige vloerbekleding is niet asbestverdacht. De onderliggende laag was echter niet inspecteerbaar zonder destructie tijdens de inspectie. Mogelijk is de onderliggende laag asbestverdacht.

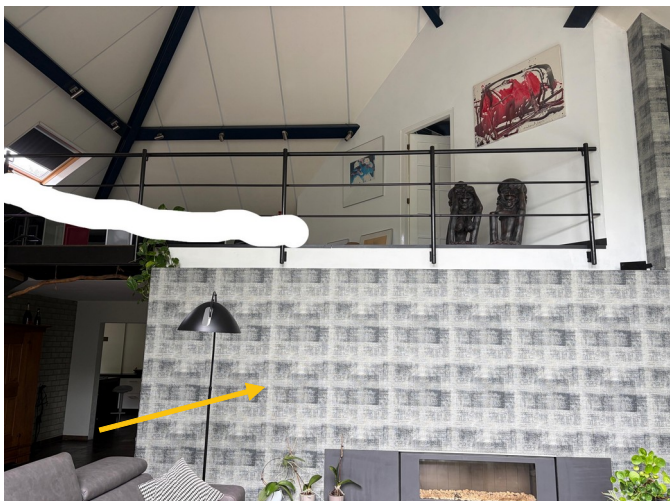
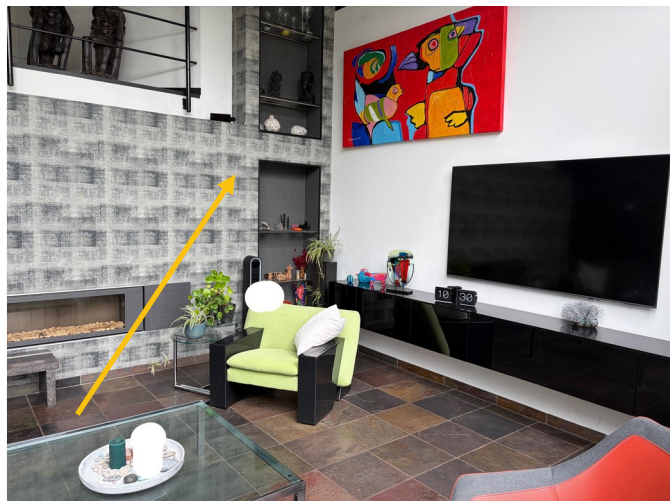
Fiche 3: Valse wand(en)/voorzetswand(en) - Gipskarton

De valse wand(en)/voorzetswand(en) bestaat(bestaan) uit niet-asbestverdachte gipskartonplaten. Zonder destructie is het niet mogelijk om na te gaan of er asbestverdachte materialen aanwezig zijn achter de valse wand(en)/voorzetswand(en).

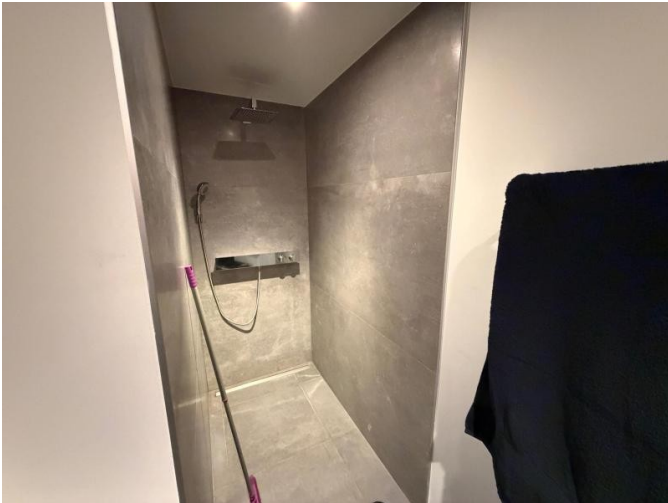
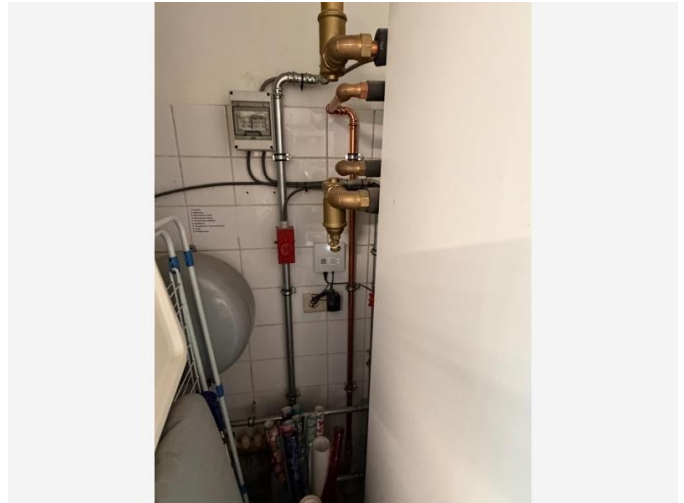
Op moment van de inspectie kon niet worden nagegaan of de tegellijn achter de muurtegels/plinten asbestverdacht is. Bij renovatie of verwijdering van de tegels dient het materiaal te worden geanalyseerd voor de werken van start gaan.

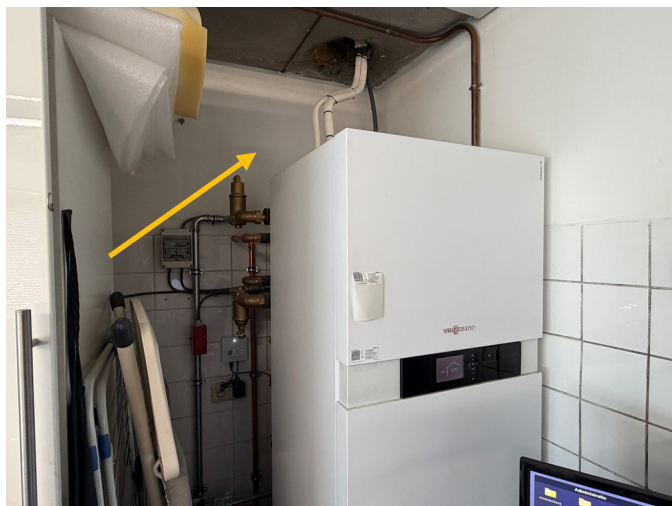
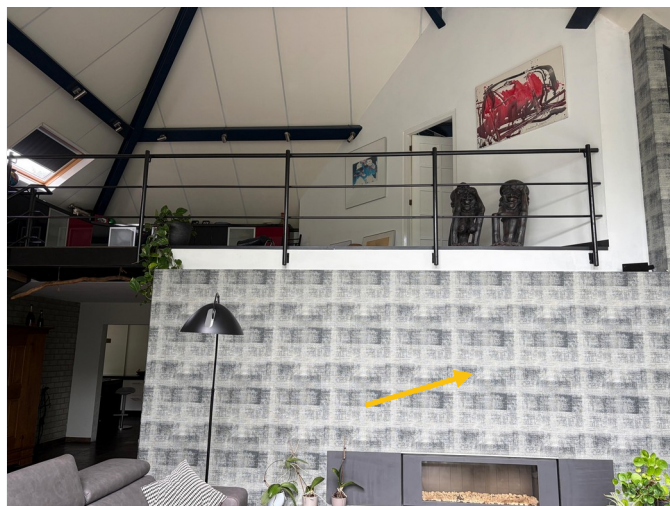
De binnenzijde van de schouwen en schachten kunnen niet visueel geïnspecteerd worden. Hierin kunnen asbestverdachte materialen aanwezig zijn.

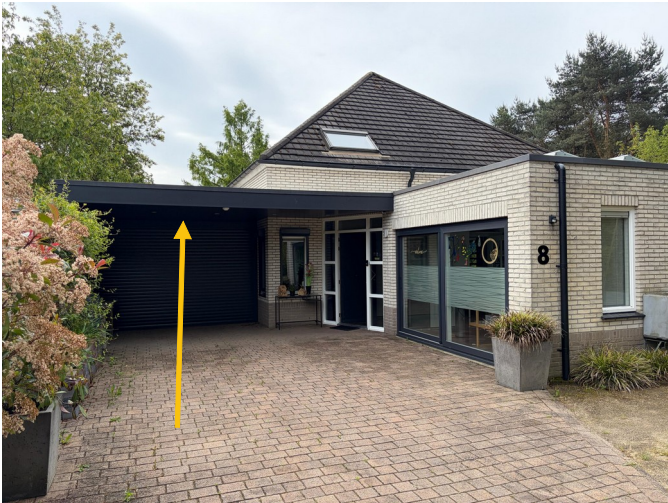
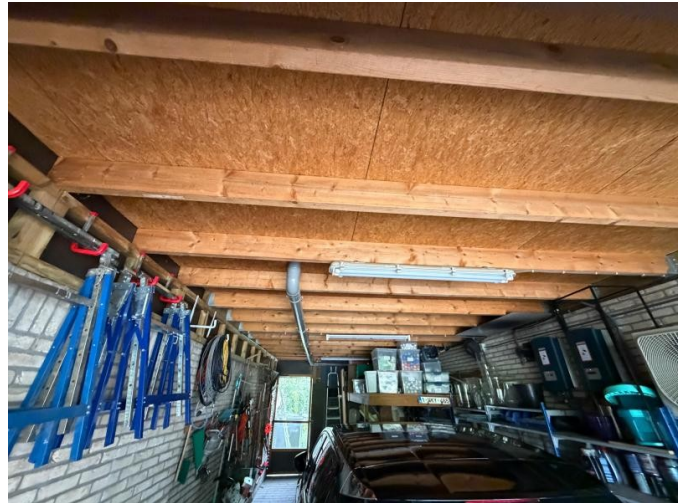
Het plafond bestaat uit niet-asbestverdachte hout-platen . Zonder destructie is het niet mogelijk om na te gaan of er asbestverdachte materialen aanwezig zijn achter de hout platen.

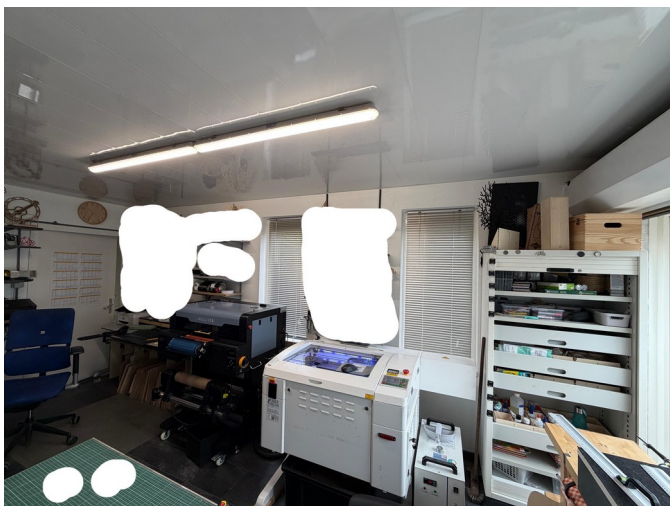
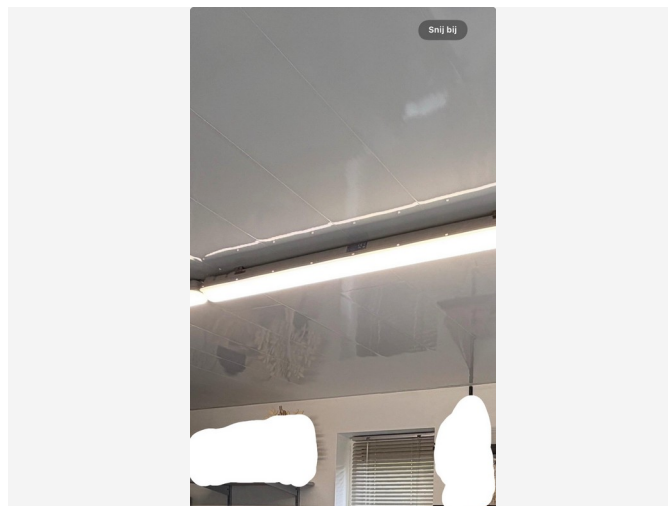
Het plafond bestaat uit niet-asbestverdachte pvc platen . Zonder destructie is het niet mogelijk om na te gaan of er asbestverdachte materialen aanwezig zijn achter de pvc platen.

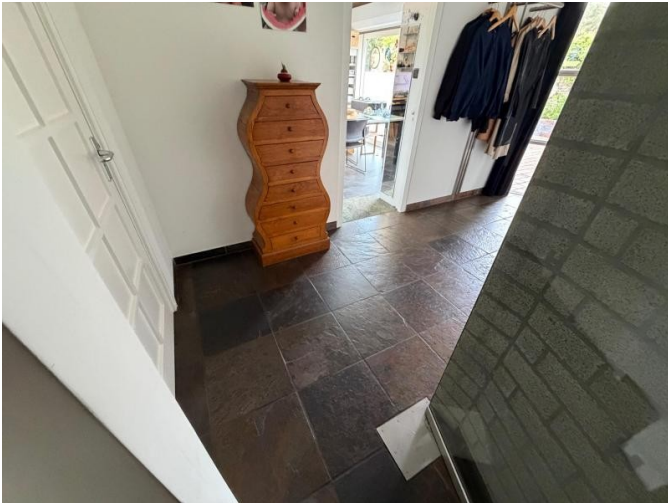
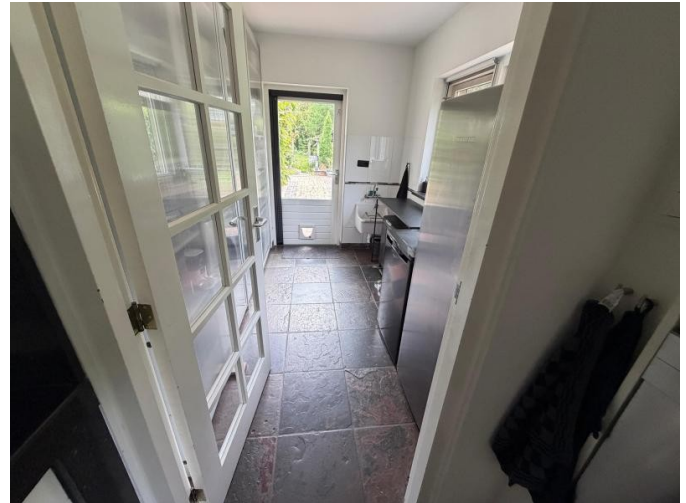
Op moment van de inspectie kon niet worden nagegaan of de tegellijm onder de vloertegels asbestverdacht is. Bij renovatie of verwijdering van de tegels dient het materiaal te worden geanalyseerd voor de werken van start gaan.

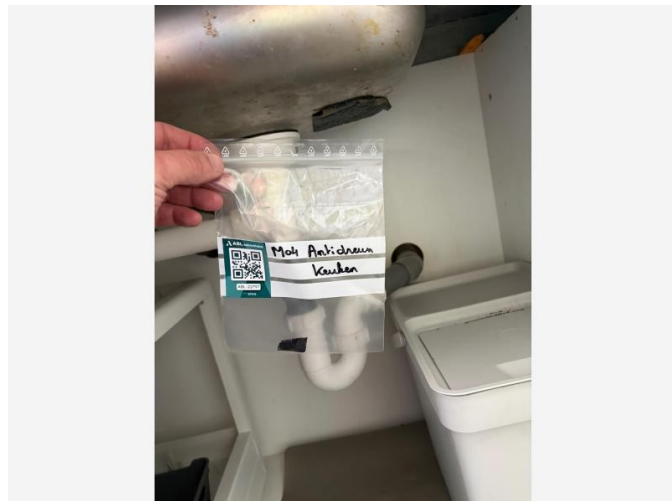
Fiche 9: Ontdreuningsplaat/anti-dreunplaat onder spoelbak in de keuken.

Geen asbest

#	Type	Referentie	Resultaat
9.1	Puntmonster	M04	Geen asbest

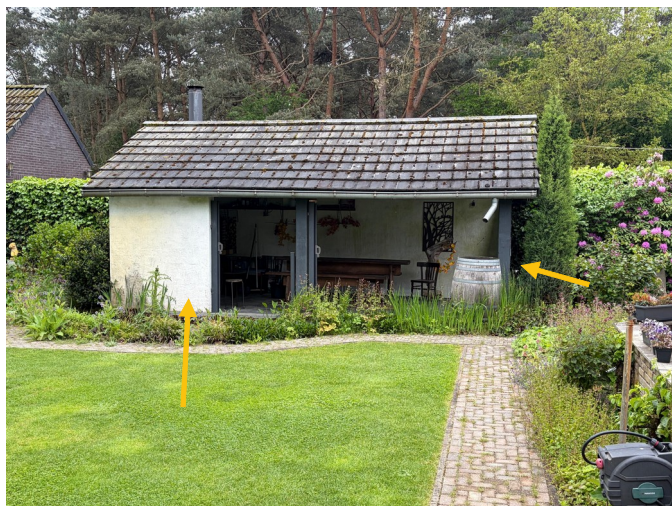
Fiche 10: Crepi aan tuinkamer 1

Geen asbest

#	Type	Referentie	Resultaat
10.1	Mengmonster	M05	Geen asbest

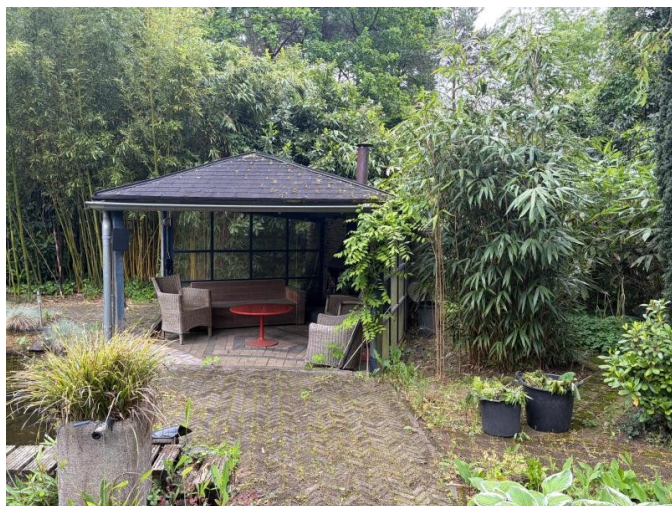
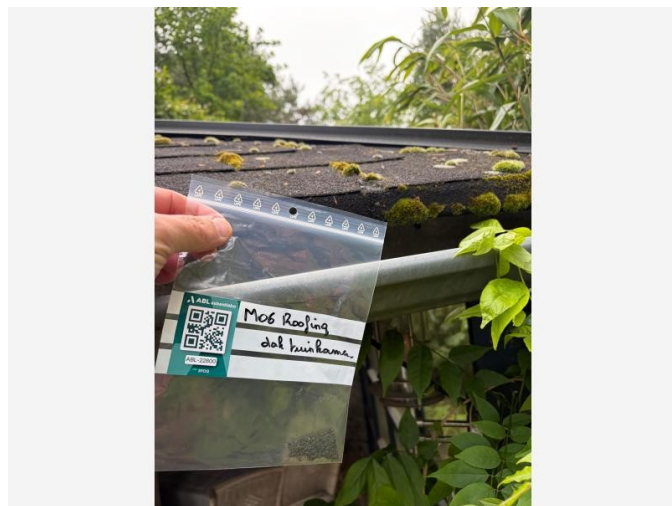
Geen asbest

#	Type	Referentie	Resultaat
11.1	Puntmonster	M06	Geen asbest

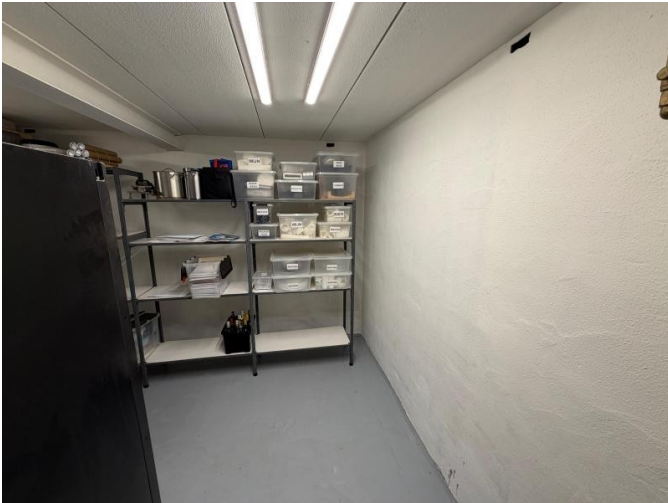
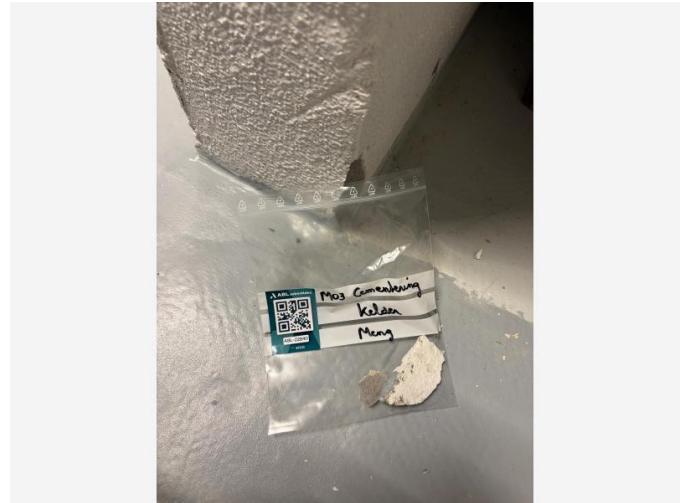
Fiche 12: Cementering binnen in de kelder

Geen asbest

#	Type	Referentie	Resultaat
12.1	Mengmonster	MM03	Geen asbest

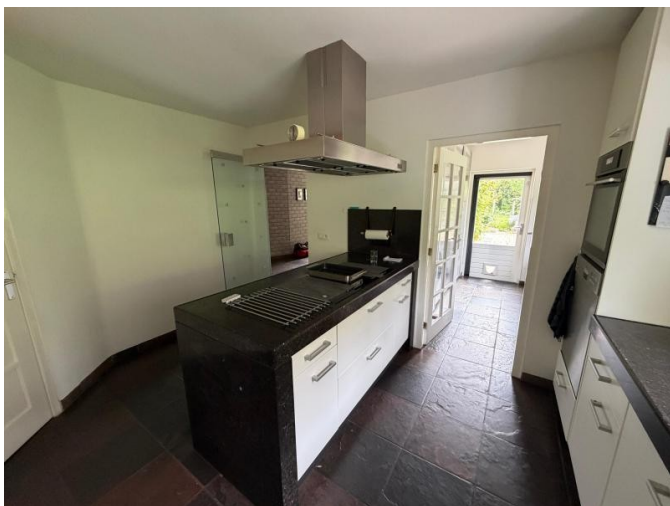
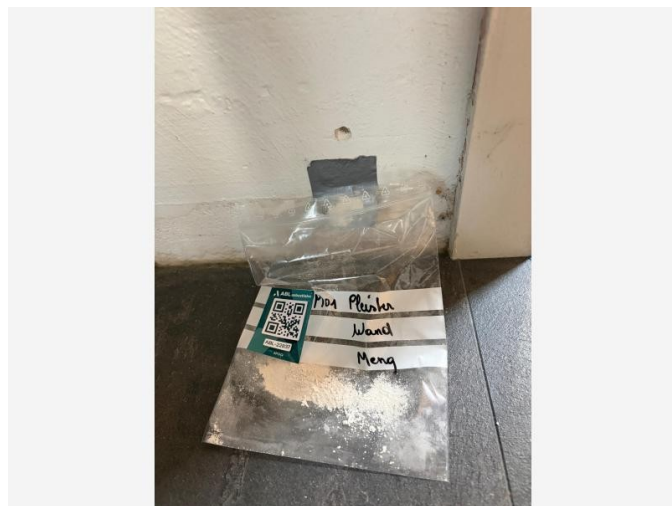
Fiche 13: Pleisterwerk wanden

Geen asbest

#	Type	Referentie	Resultaat
13.1	Mengmonster	M01	Geen asbest

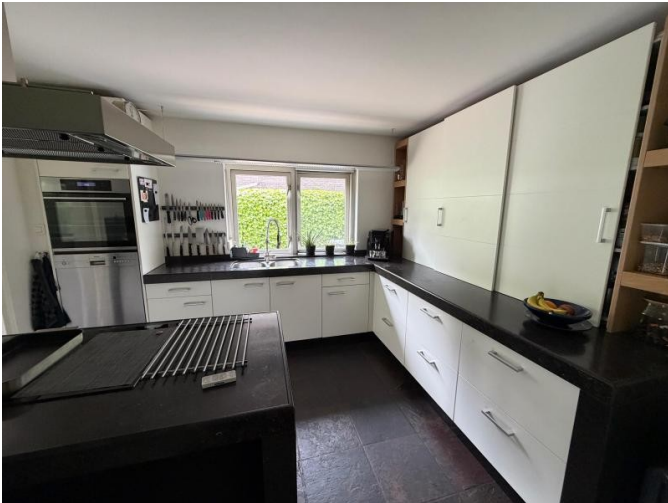
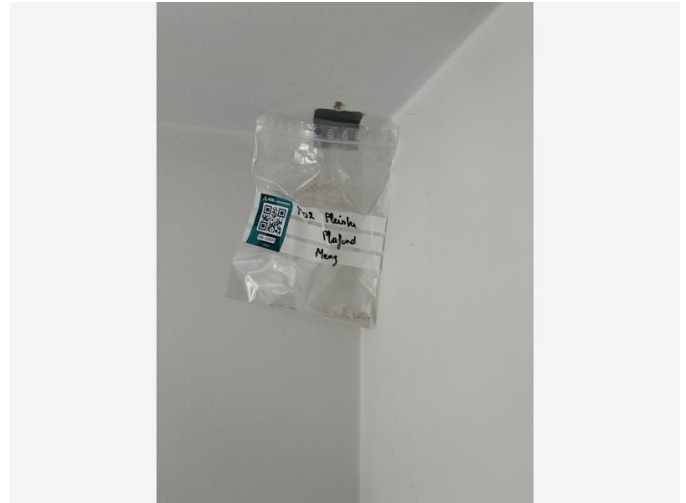
Fiche 14: Pleisterwerk plafonds

Geen asbest

#	Type	Referentie	Resultaat
14.1	Mengmonster	M02	Geen asbest
