# Asbestinventarisatetest

Middenlaan 7, 3971 Leopoldsburg

Attestnummer : 20250607-000131.000

Uitgegeven op : 07.06.2025

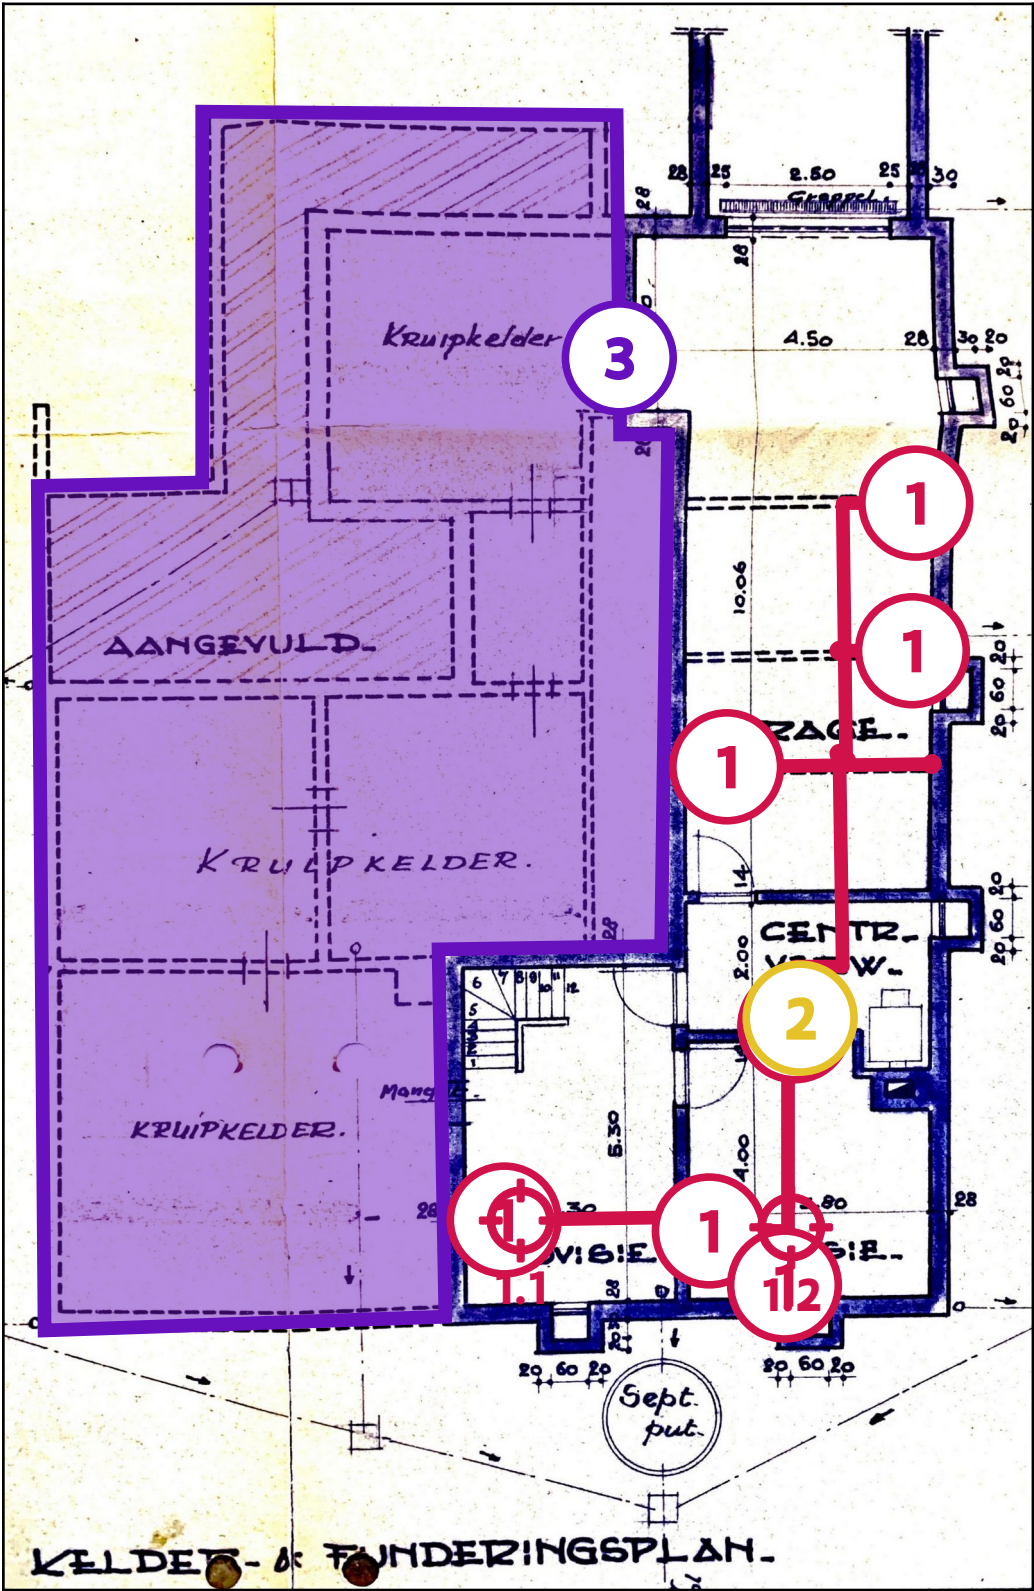
# Plan 1.1: Plan Kelder Middenlaan 7 Leopoldsburg

| 1. Leidingisolatie kelder | Asbestmateriaal | Dringend verwijderen |
| 2. bakeliet schakelaar | Asbestmateriaal | Zorgvuldig beheren |
| 3. Kruipkelder | Beperking | - |

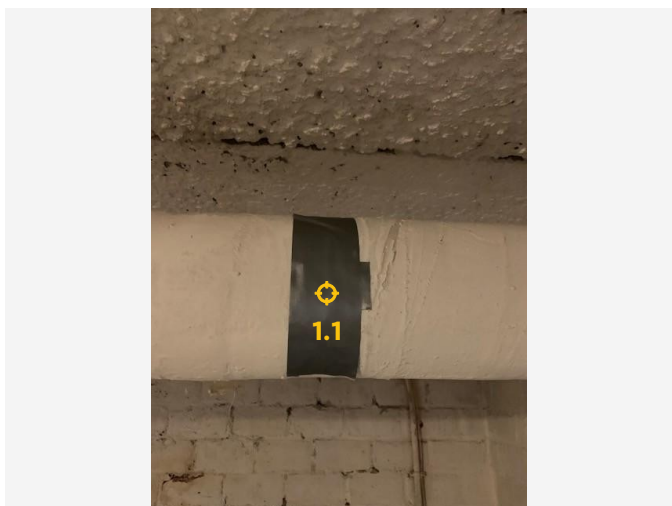
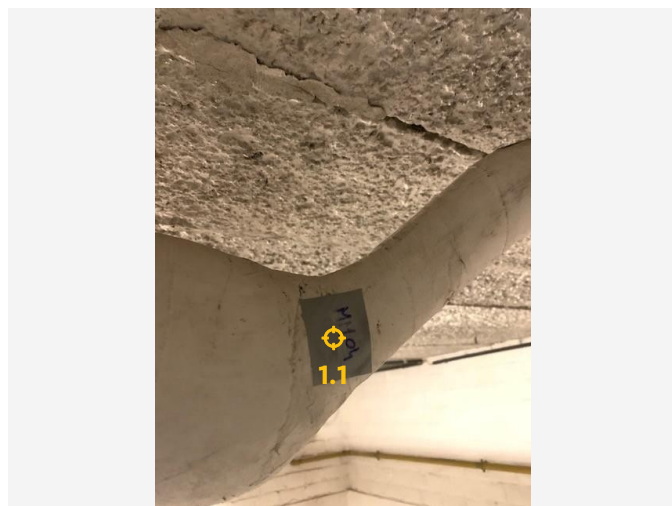
Overzichtsfoto

Detailfoto

Het asbestmateriaal valt onder de mijlpaal van 2034.

| Eindbeoordeling materiaalrisico | Hoog materiaalrisico en/of hoge kans op vezelvrijgave |

| Gebondenheid | Categorie 2: niet-hechtgebonden met matrix |
| Asbestsoort (vezeltype) | Amfibool aanwezig, uitgezonderd crocidoliet |
| Asbestconcentratie | Hoog ( $\geq 50\%$ ) |
| Afschermingsgraad van het gehele materiaal | Geheel of deels (ook) vrij aan binnenluchtstromen |
| Toestand van het materiaal | Licht beschadigd, licht verweerd. Intact calciumsilicaatmateriaal of categorie III 'gebondenheid' |

| # | Type | Referentie | Resultaat |
|---|---|---|---|
| 1.1 | Puntmonster | MM03 (recht) | Chrysotiel, Amosiet |
| 1.2 | Puntmonster | MM04 (bocht) | Amosiet |

| Beschrijving | Leidingisolatie kelder |
| Hoeveelheid (lengte - omtrek - dikte - aantal) | <ul style="list-style-type: none"><li>• 19,00 m - 35,00 cm - 5,00 cm - 1 stuk</li></ul> |

**Dringend verwijderen**

- Verwijder dit asbestmateriaal zo snel mogelijk. Volg de toestand goed op.

- Hermetische zone (erkend asbestverwijderaar)  
Gipsisolatie wordt losgesneden van dragermateriaal (leiding), asbesthoudend gips zal gemakkelijk verbrossen. Om geen asbestvezels te verspreiden naar de omgeving, dient dit in hermetische zone verwijderd te worden.

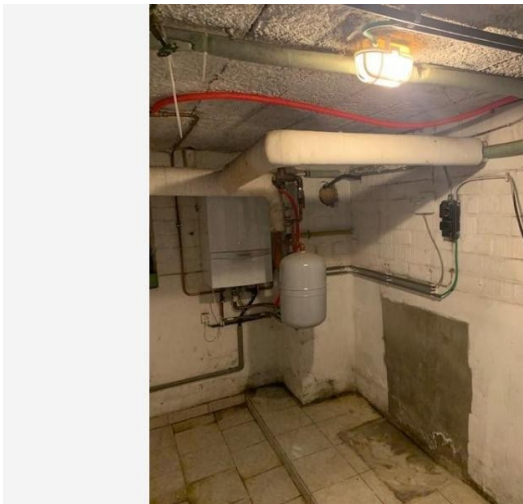
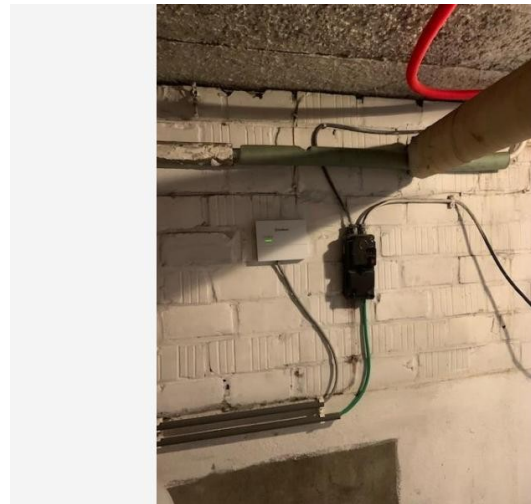
Overzichtsfoto

Detailfoto

Het asbestmateriaal valt onder de mijlpaal van 2040.

| Eindbeoordeling materiaalrisico | Laag materiaalrisico en/of verlaagde kans op vezelvrijgave |

| Gebondenheid | Categorie 1: hechtgebonden in oorsprong |
| Asbestsoort (vezeltype) | Crocidoliet aanwezig |
| Toestand van het materiaal | Onbeschadigd, niet verweerd |

| Beschrijving | bakeliet schakelaar |
| Opmerking | 1 schakelaar in de kelder. |

Zorgvuldig beheren

- Zorg voor een veilig beheer. Vermijd het beschadigen van het asbestmateriaal. Controleer de toestand jaarlijks op wijzigingen.

- Eenvoudige handelingen: mag via doe-het-zelf of door werknemer(s) met opleidingsattest eenvoudige handelingen  
Voorzichtig op te nemen (handpicking), dubbel te verpakken en af te voeren naar een lokaal containerpark.

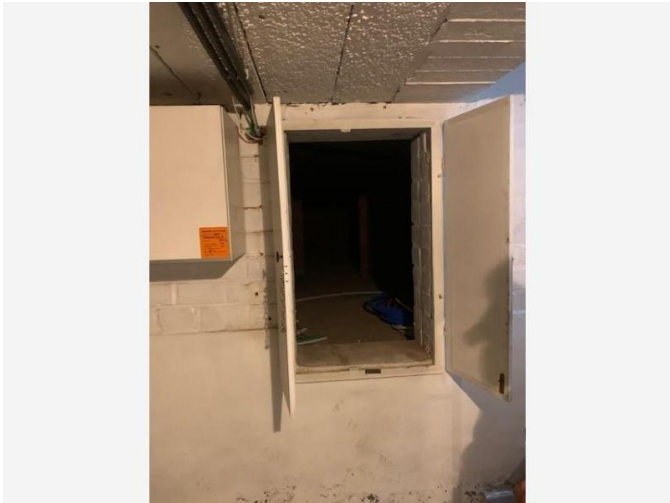
*Situeringsfoto*

#### Permanente beperking

**Reden:** Het onderzoek kan niet uitgevoerd worden binnen de bepalingen van de Welzijnswet

**Uitleg van de asbestdeskundige:** Hoogte kruipkelder is <1,5 meter.

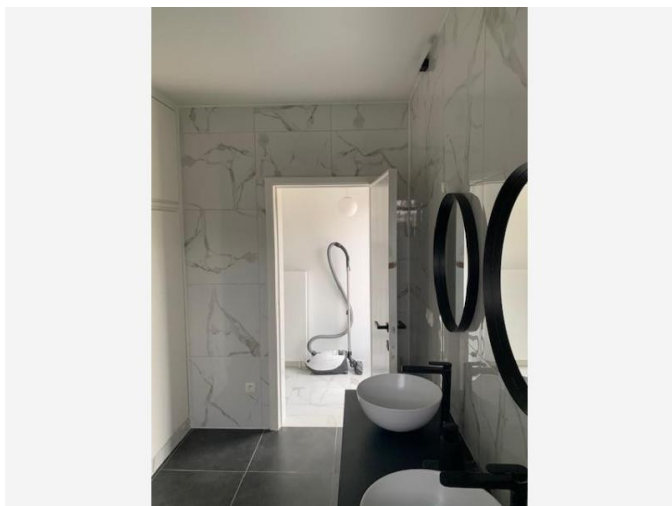
Vrije foto

Vloeren en muren (keuken, badkamer, wc) werden afgewerkt met recente tegels. Deze zijn niet asbestverdacht.

Vloertegels in de kelder: het is mogelijk dat deze met asbest tegellijm bevestigd zijn (lijm heeft een typische zwarte kleur). Als u zwarte tegellijm tegenkomt, laat u hiervan eerst een staal nemen vooraleer u verder gaat met de werken.

Plafonds 1ste verdieping werden afgewerkt met gipsplaten: deze zijn niet asbestverdacht, maar er kon verder niet vastgesteld worden wat er zich hieronder bevindt.

Vloertegels in de tuin (terras): deze is niet asbestverdacht, maar er kon verder niet vastgesteld worden wat er zich hieronder bevindt.

Ingezonken garagetoegang: vloer afgewerkt met beton, deze is niet asbestverdacht.

Zolder: geen toegang mogelijk, maar deze werd na dakrenovatie opnieuw aangelegd (zie factuur).

Afwerking plat dak (bovenlaag): niet asbestverdacht, maar er werd geen inspectie uitgevoerd van de onderliggende lagen. Om volledige uitsluiting te bekomen, dient men ook de onderliggende lagen te inspecteren (d.m.v. staalanalyse).

-Laat u altijd bijstaan door een ervaren asbestverwijderaar of erkend asbestsaneringsbedrijf bij verwijdering van asbesttoepassingen.

-Als u twijfelt of er ergens asbest inzit, neemt u best contact op met de asbestdeskundige. Eventueel kunnen er bijkomende stalen genomen worden om asbestaanwezigheid uit te sluiten.

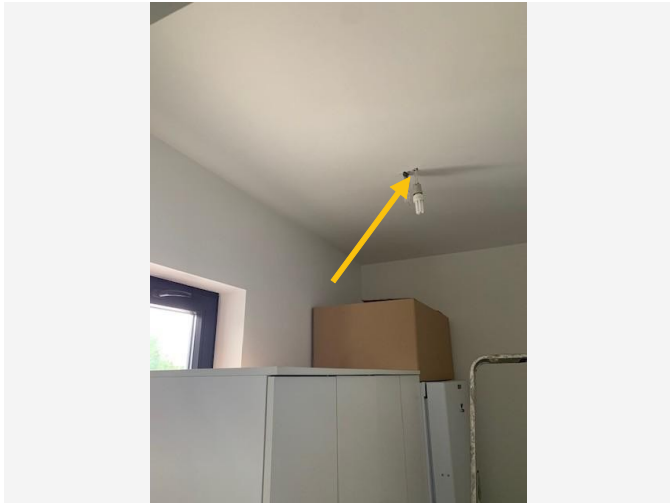
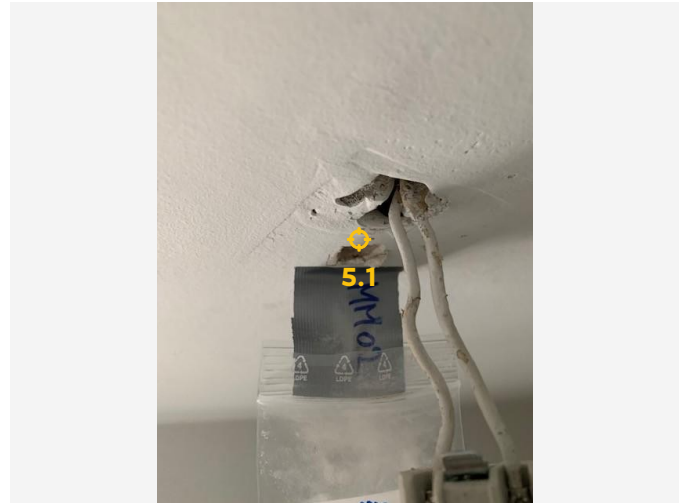
## Fiche 5: Pleister plafond

Overzichtsfoto

Detailfoto

Geen asbest

| # | Type | Referentie | Resultaat |
|---|---|---|---|
| 5.1 | Puntmonster | MM02 | Geen asbest |

| Opmerking | <p>Hoeveelheid is een inschatting.</p> <p>Stalen werden genomen van plafond op gelijkvloers. Plafond 1ste verdieping werd afgewerkt met gipsplaten.</p> |

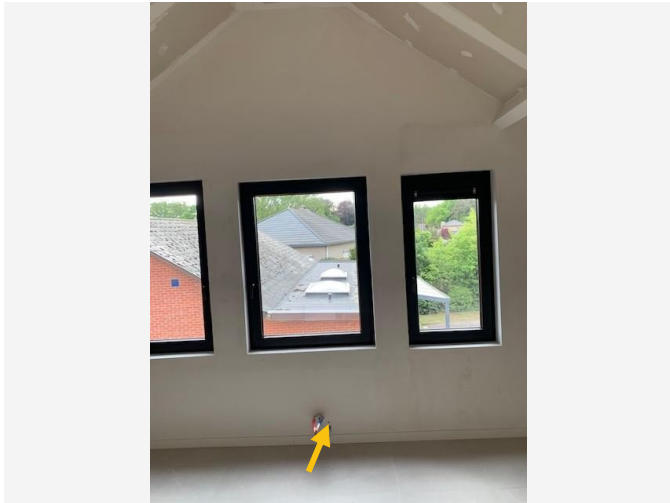
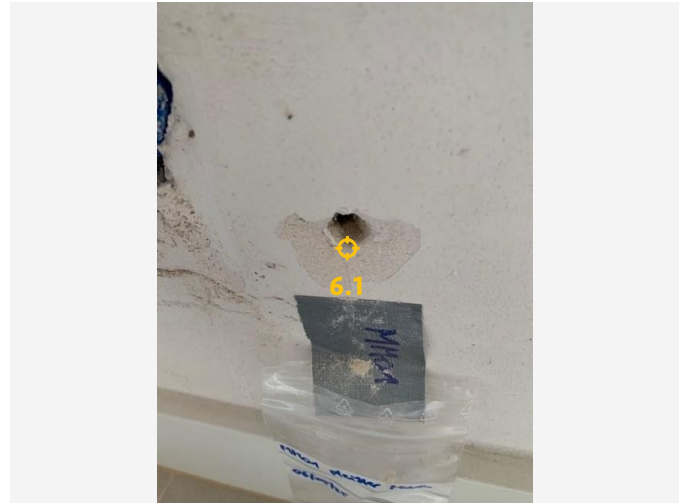
## Fiche 6: Pleister muur

Overzichtsfoto

Detailfoto

Geen asbest

| # | Type | Referentie | Resultaat |
|---|---|---|---|
| 6.1 | Mengmonster | MM01 | Geen asbest |
