# Asbestinventarisatetest

Lommelsesteenweg 144, 3970 Leopoldsburg

Attestnummer : 20251020-000262.000

Uitgegeven op : 20.10.2025

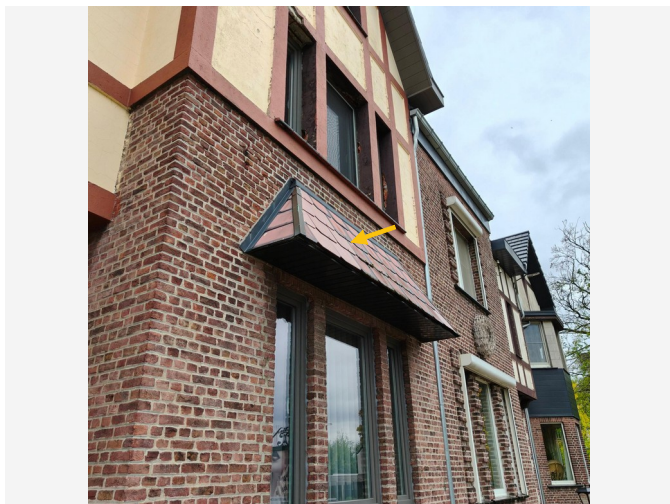
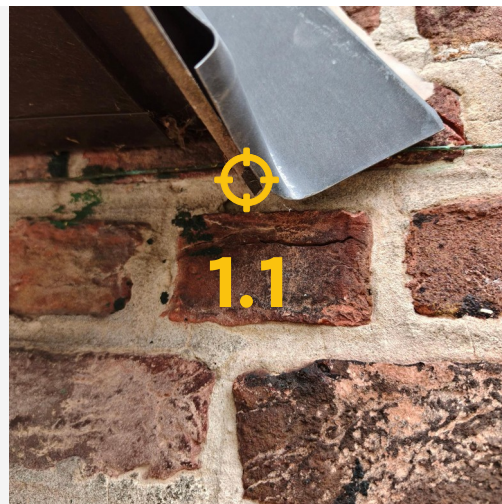
Overzichtsfoto

Detailfoto

Het asbestmateriaal valt onder de mijlpaal van 2034.

| Eindbeoordeling materiaalarisico | Laag materiaalarisico en/of verlaagde kans op vezelvrijgave |

| Toestand van het materiaal | Licht beschadigd, licht verweerd. Intact calciumsilicaatmateriaal of categorie III 'gebondenheid' |

| # | Type | Referentie | Resultaat |
|---|---|---|---|
| 1.1 | Puntmonster | leien voorgevel | Chrysotiel |

| Beschrijving | leiein op erker voorgevel |
| Asbestmateriaal | Dak- en gevelbekleding - Lei, shingle |

Verwijderen

- Eenvoudige handelingen: mag via doe-het-zelf of door werknemer(s) met opleidingsattest eenvoudige handelingen  
Deze toepassing kan door een aannemer die over een opleidingsattest eenvoudige handelingen beschikt of door een particulier (doe-het-zelf), verwijderd worden indien er geen verhoogd risico op vrijgave van asbestvezels (max. concentratie 0,01 vezels/cm<sup>3</sup> - CODEX Art. VI.3-54) ontstaat en de toepassing voorafgaand wordt gefixeerd/bevochtigd; de individuele elementen zonder machinale werktuigen (boormachine, slijpschijf, hogedrukreiniger,...) en zonder breken of gooien een voor een losgemaakt worden; en ten slotte dubbel en luchtdicht verpakt weggevoerd worden naar een erkend afvalpunt (recyclagepark).

- Eenvoudige handelingen: enkel door erkend asbestverwijderaar  
Deze toepassing kan enkel door een erkende asbestverwijderaar verwijderd worden omdat er hier automatisch een verhoogd risico op vrijgave van asbestvezels (max. concentratie 0,01 vezels/cm<sup>3</sup> - CODEX - Art. VI.3-54) ontstaat. (Bron: VLAREM II: 6.4.0.1 par1, par2 en par3). Een erkend asbestverwijderaar moet ingeschakeld worden voor deze toepassingen die niet (kunnen) worden verwijderd door de couveuzemethode, door hermetische zone of door de materialen beschreven in Vlare II, art. 6.4.0.1 par2. (Bron: Leidraad bij het Inspectieprotocol)

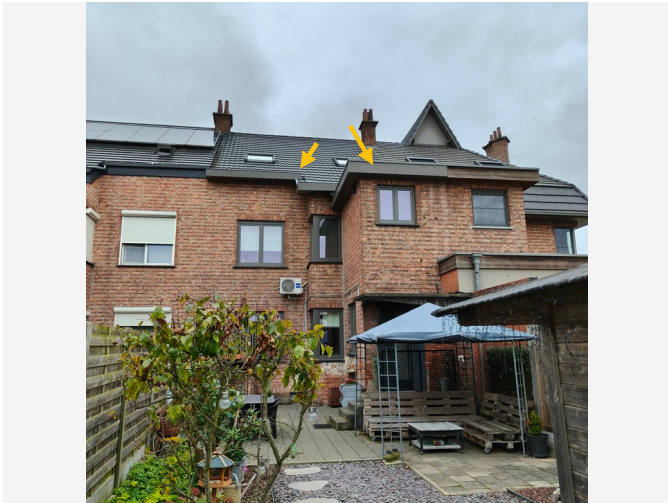
*Situeringsfoto*

#### Tijdelijke beperking

**Reden:** Het te onderzoeken materiaal situeert zich hoger dan 3,50 m te rekenen vanaf een veilige ondergrond

**Uitleg van de asbestdeskundige:** In het kader van een asbestattest voor overdracht (verkoop, schenking), hoeven toepassingen die zich hoger dan 3,5m vanaf een veilige ondergrond situeren, niet onderzocht te worden.

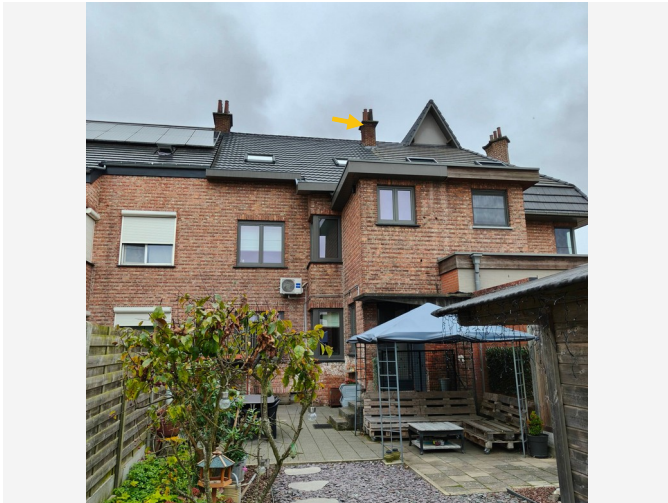
*Situeringsfoto*

#### Permanente beperking

**Reden:** Het te onderzoeken materiaal situeert zich hoger dan 3,50 m te rekenen vanaf een veilige ondergrond

**Uitleg van de asbestdeskundige:** De schouw is te hoog gelegen om te onderzoeken. Nazicht van aanwezigheid van een eventueel asbesthoudend rookgaskanaal kan in een destructief onderzoek worden uitgevoerd.

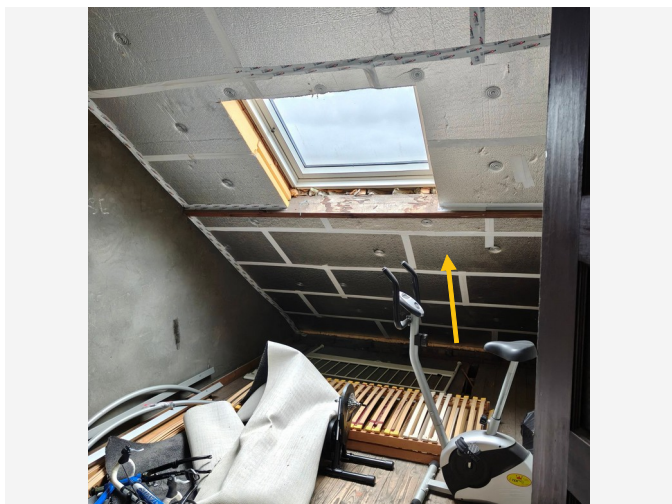
Vrije foto

Het schuine dak is volledig afgewerkt langs de binnenzijde. Vanwege de niet-destructieve aard van het onderzoek, konden eventuele materialen achter de afwerkingslaag niet nader onderzocht worden.

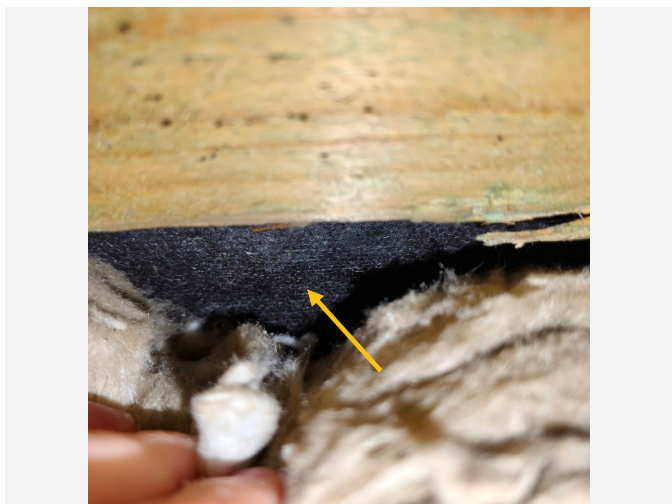
Vrije foto

Er werd inspectie gedaan van het schuine dak op de aanwezigheid van een asbesthoudende menuiserite plaat. Er werd op de onderzochte plaats een kunststof doek als onderdak waargenomen. Er wordt vanuit gegaan dat in overige delen van het schuine dak dezelfde opbouw werd gebruikt, echter kan er alleen met zekerheid een uitspraak gedaan worden over de onderzochte zone

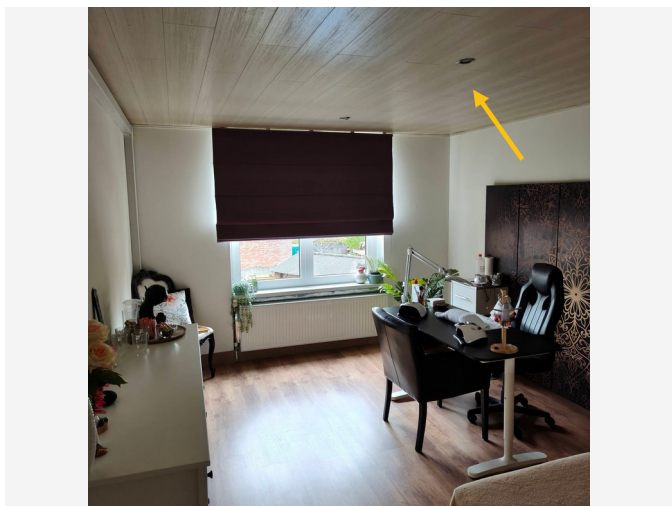
Vrije foto

De plafonds zijn bekleed met een voorzetmateriaal (hout / gipskartonplaat / kunststof). Vanwege de niet destructieve aard van het onderzoek, konden materialen achter het voorzetmateriaal niet geanalyseerd worden.

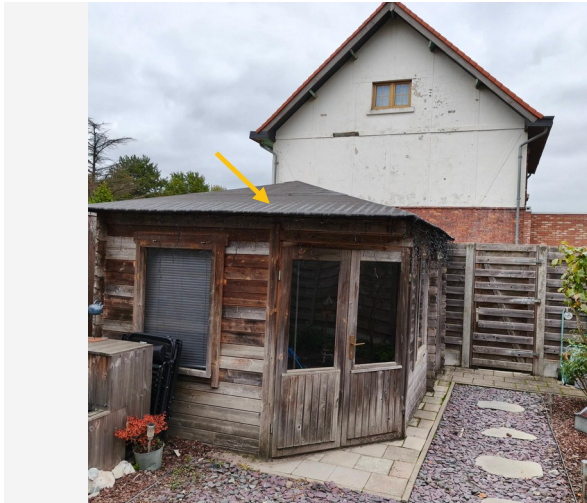
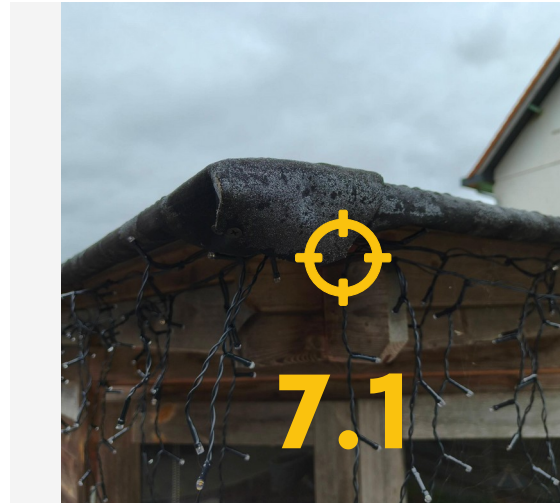
## Fiche 7: Roofing tuinhuis

Geen asbest

| # | Type | Referentie | Resultaat |
|---|---|---|---|
| 7.1 | Puntmonster | roofing | Geen asbest |

| Opmerking | Staalname tot op de eventuele onderliggende lagen is niet mogelijk zonder uitbreiding naar een destructief onderzoek. |

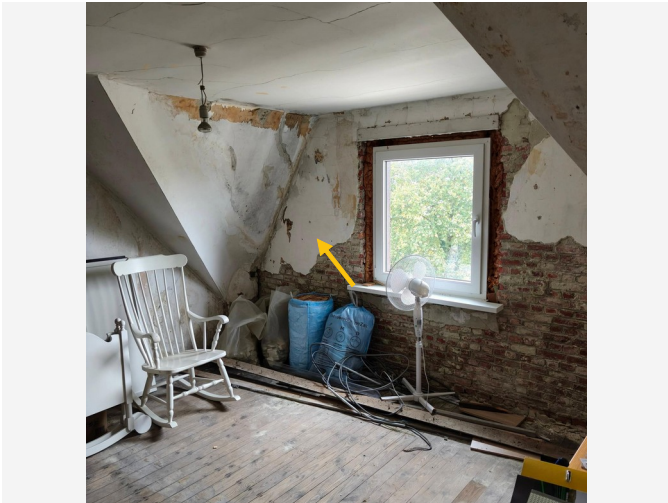
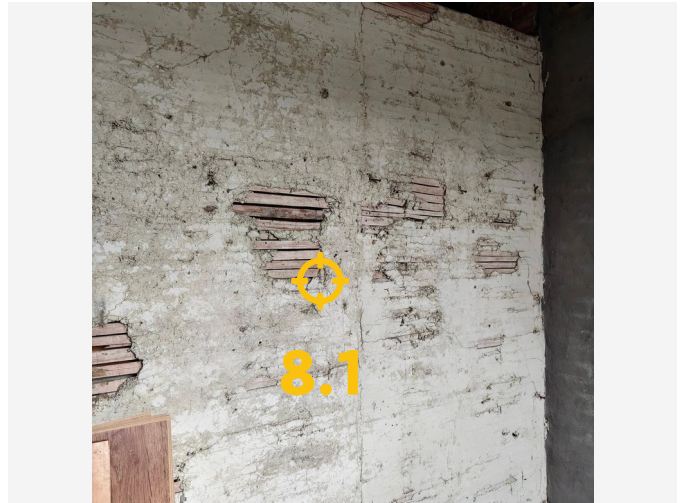
## Fiche 8: Pleisterwerk muur

Geen asbest

| # | Type | Referentie | Resultaat |
|---|---|---|---|
| 8.1 | Mengmonster | Pleister muur | Geen asbest |
