Asbestinventarisatetest

Generaal de Krahestraat 165, 3970 Leopoldsburg

Attestnummer : 20260409-000140.001

Uitgegeven op : 09.04.2026

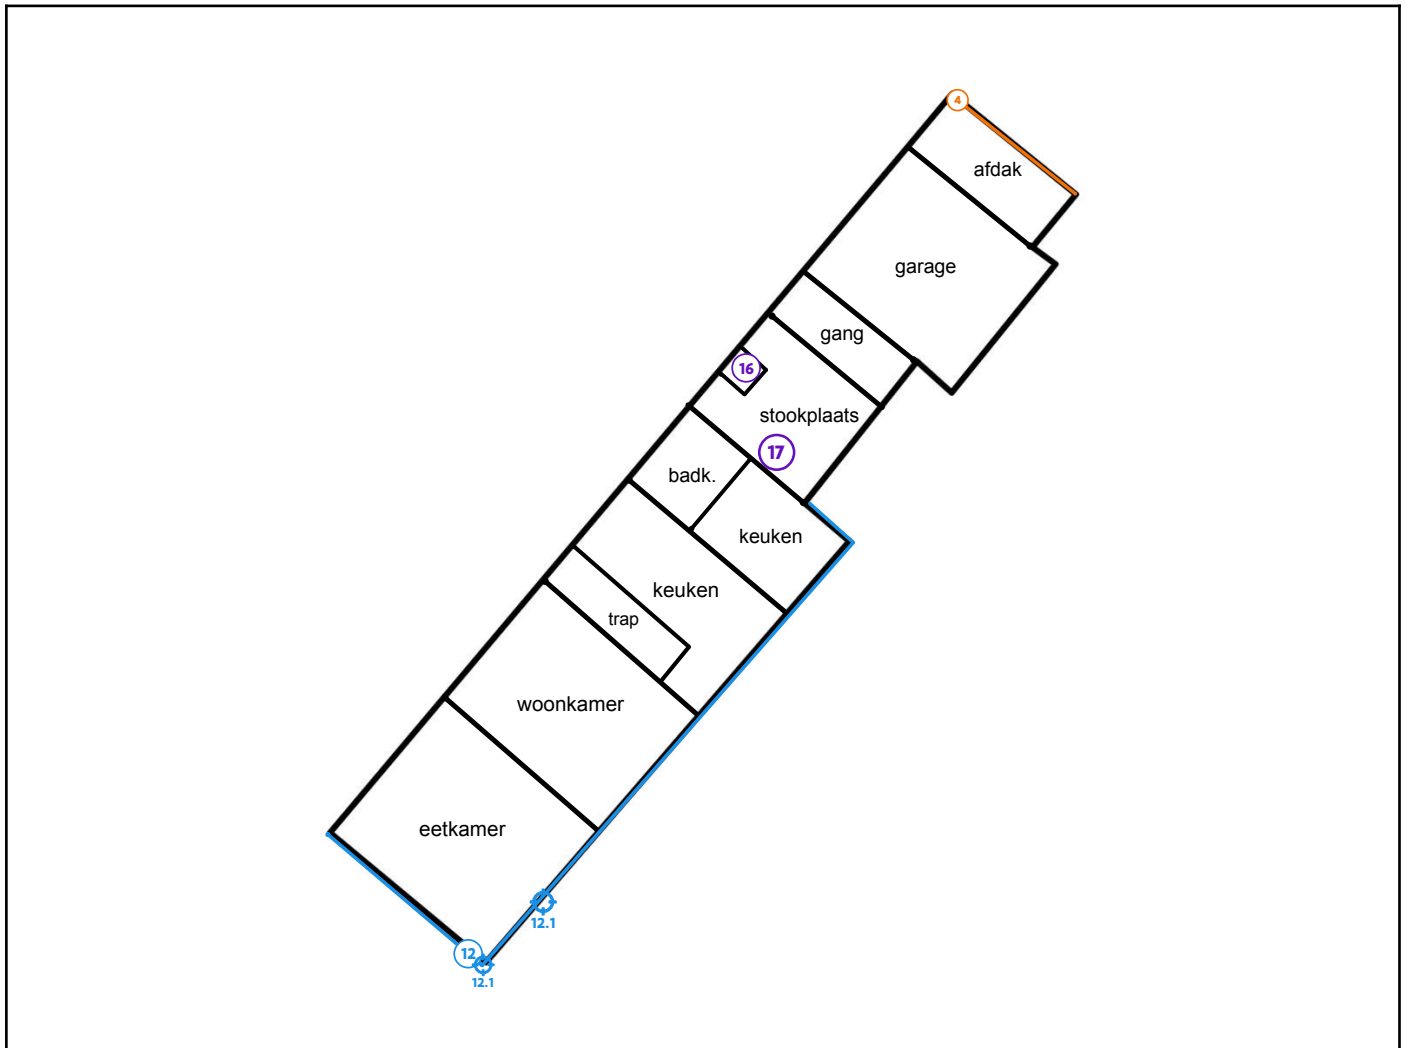
Plan 1.4: Gelijkvloers

Beschrijving	Type	Actie
4. Golfplaten	Asbestmateriaal	Verwijderen
12. Pleister gevel	Geen asbest	-
12.1 Code: MM03	Mengmonster	-
16. Stookketel	Overige ruimte of materiaal	-
17. Leidingisolatie - niet-asbestverdacht	Overige ruimte of materiaal	-

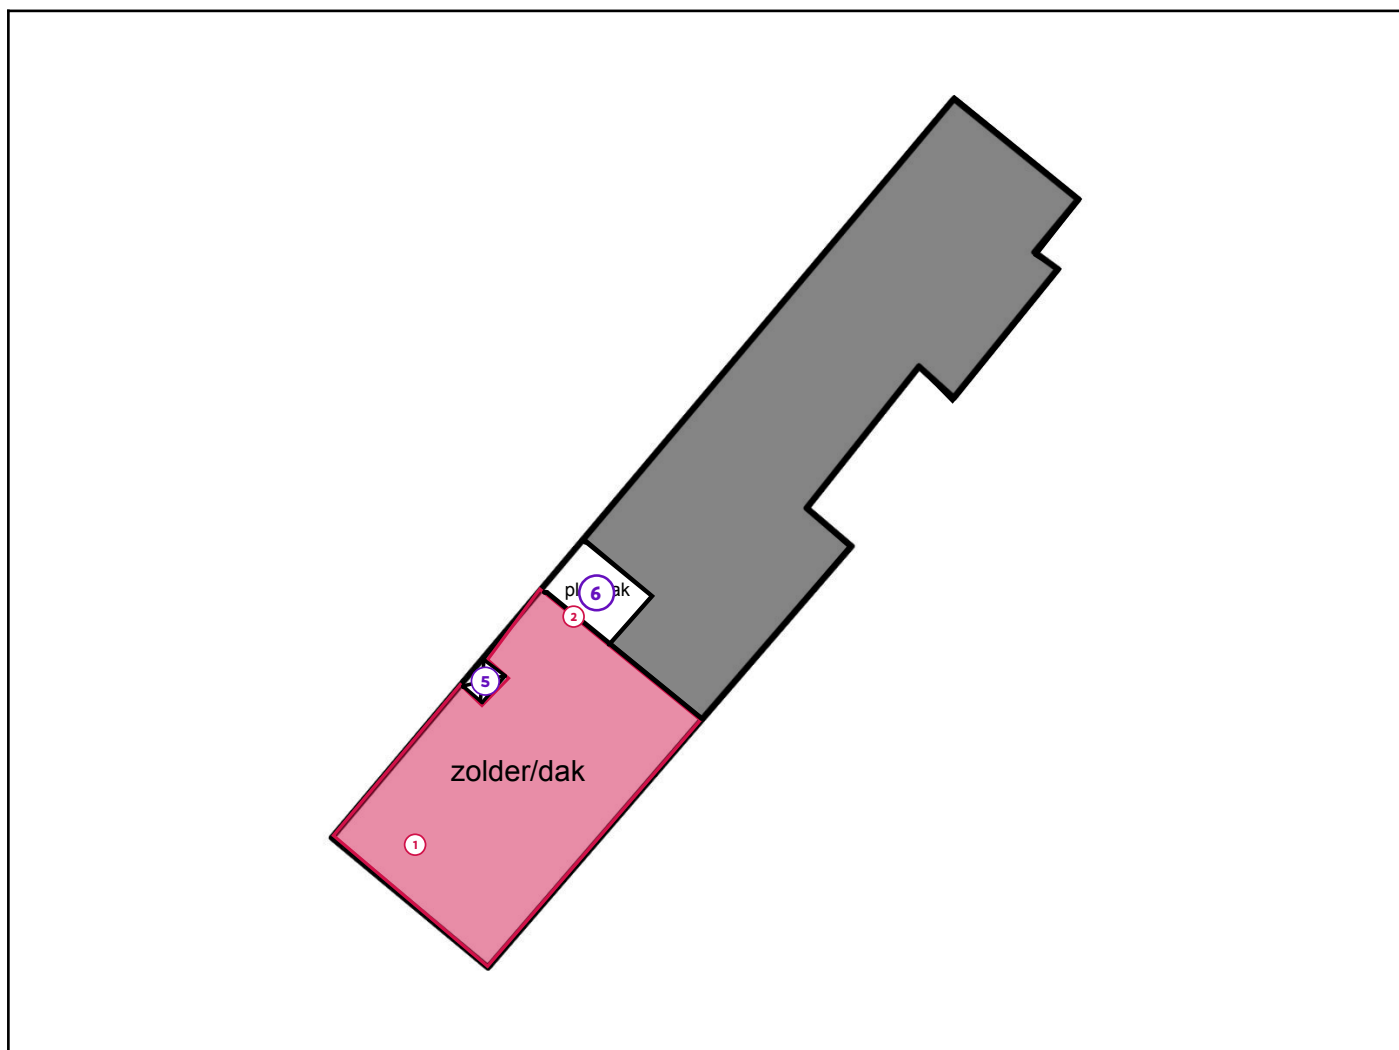
Plan 1.7: Zolder/dak

Beschrijving	Type	Actie
1. Losse leien	Asbestmateriaal	Dringend verwijderen
2. Leien dak	Asbestmateriaal	Dringend verwijderen
5. Schouw	Beperking	-
6. Plat dak	Beperking	-

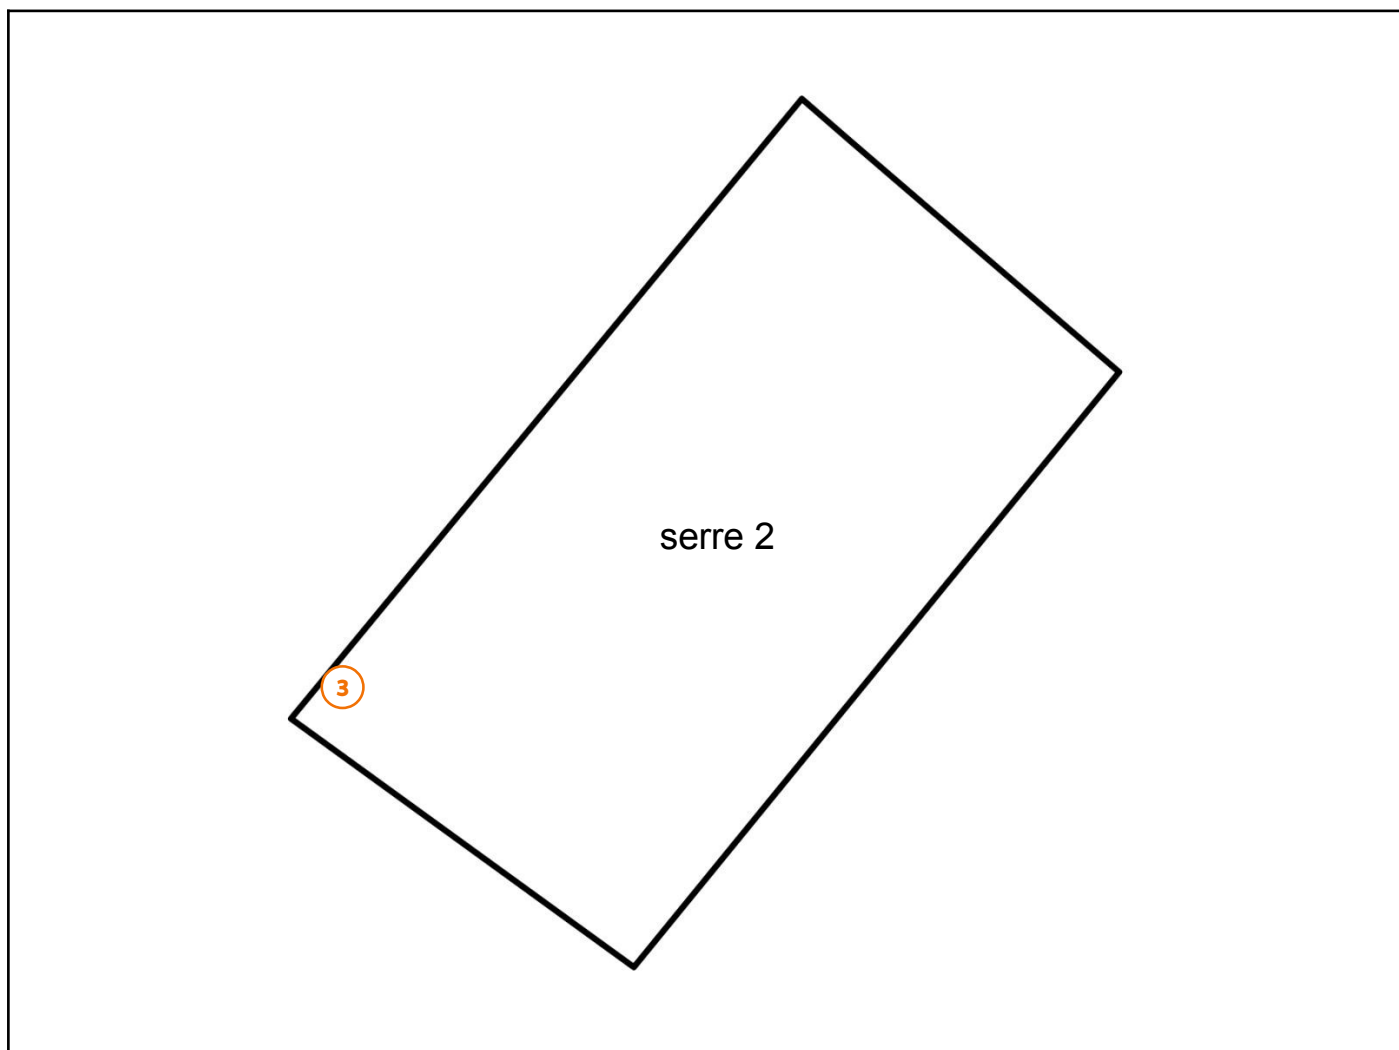
Plan 3.1: Serre 2 plan

Beschrijving	Type	Actie
3. Meterteller	Asbestmateriaal	Verwijderen

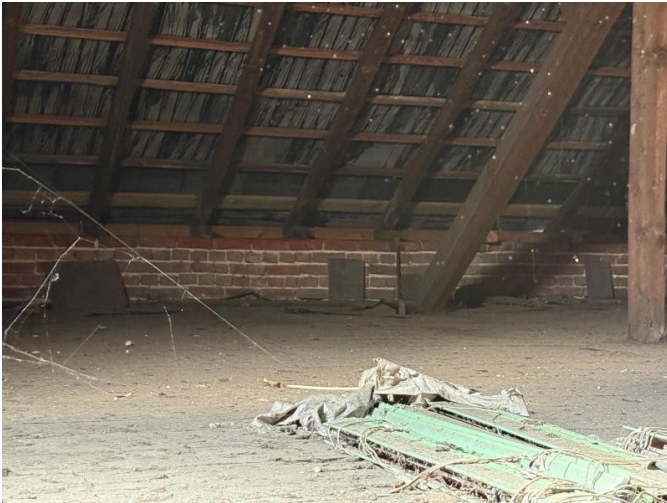
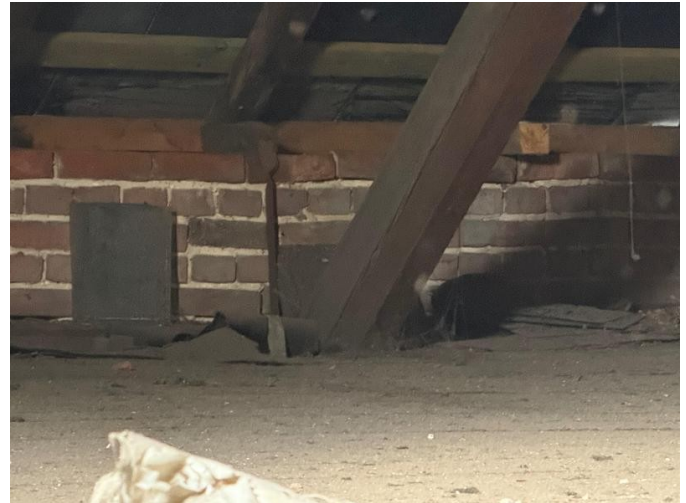
Het asbestmateriaal valt onder de mijlpaal van 2040.

Beschrijving	Losse leien
Type afvalstof	Betreft stock-voorraad of gedemonteerde asbestmaterialen
Aanwezige resten	Asbesthoudende leien nog aanwezig op het dak van de woning.
Omgeving	Binnen
Primaire drager	Vloer
Asbestmaterialen	<ul style="list-style-type: none">Dak- en gevelbekleding - Lei, shingle
Bindmiddel van asbestmateriaal	Cement
Gebondenheid op basis van bindmiddel	Hecht
Hoeveelheid (gewicht - aantal)	<ul style="list-style-type: none">10,00 kg - 1 stuk
Totaal gewicht	10,00 kg
Eenvoudig bereikbaar	Ja
Identificatiemethode	De asbestdeskundige beoordeelt het materiaal als asbestverdacht en dus asbesthoudend, en dit zonder monstername.

Dringend verwijderen

- Verwijder het asbestafval.
- Voer bijkomende staalname(s) uit.

- Eenvoudige handelingen: mag via doe-het-zelf of door werknemer(s) met opleidingsattest eenvoudige handelingen
Betreft een hechtgebonden toepassing in een licht verweerde staat met een laag risico op vezelvrijgave. De toepassing zorgvuldig verwijderen, zonder wijzigingen aan te brengen in de huidige toestand van het materiaal. De toepassing niet breken en/of beschadigen. Verwijder de toepassing a.d.h.v. eenvoudige handelingen en voorzie de nodige PBM's zoals ademhalingsmasker met een P3-filter, Tyvec categorie 3 type 5-6, schoeisel moet volledig gesloten zijn, wegwerphandschoenen. Opgeleid personeel wordt aanbevolen. Het asbestmateriaal moet worden verpakt in twee lagen van luchtdichte, stevige plastic zakken of folie aandienen bij het gemeentelijk recyclagepark. Deze dienen gemarkeerd te zijn met een waarschuwingsetiket. Voor verder advies kan je een kijkje nemen op de site van OVAM. (www.asbestinfo.be)

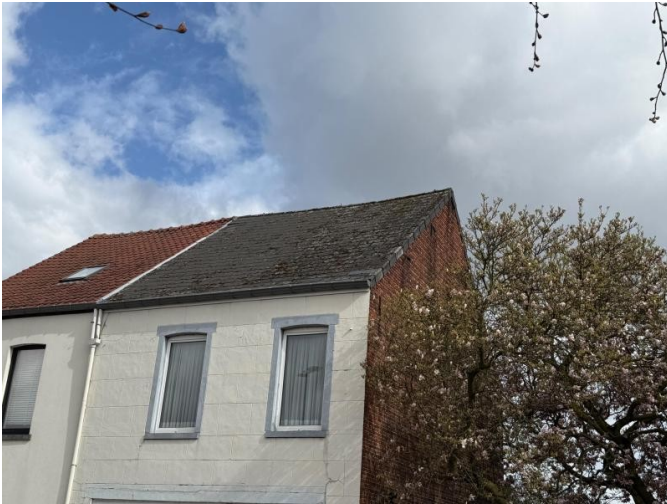
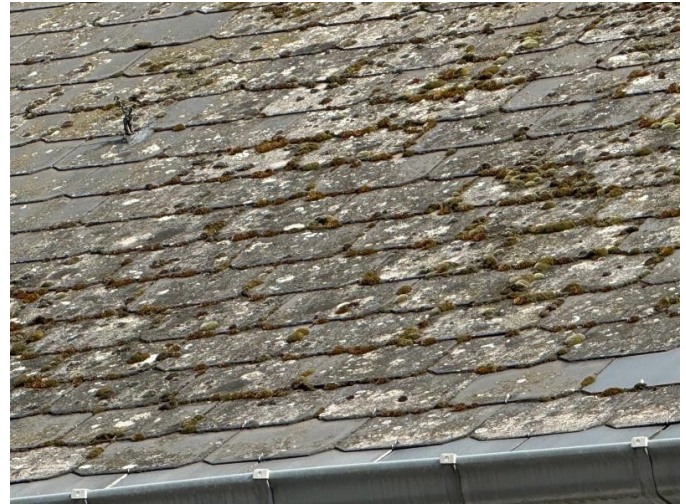
Het asbestmateriaal valt onder de mijlpaal van 2034.

Eindbeoordeling materiaalrisico	Hoog materiaalrisico en/of hoge kans op vezelvrijgave
---------------------------------	-------------------------------------------------------

Gebondenheid	Categorie 1: hechtgebonden in oorsprong
Asbestsoort (vezeltype)	Crocidoliet aanwezig
Asbestconcentratie	Laag (< 50%)
Afschermingsgraad van het gehele materiaal	Geheel of deels vrij aan de binnenlucht, maar geen contact met binnenluchtstromen
Toestand van het materiaal	Matig beschadigd, matig verweerd

Beschrijving	Leien dak
Omgeving	Grenst aan binnen- en buitenlucht
Primaire drager	Schuin dak
Asbestmateriaal	Dak- en gevelbekleding - Lei, shingle
Bindmiddel van asbestmateriaal	Cement
Gebondenheid op basis van bindmiddel	Hecht
Hoeveelheid (oppervlakte - aantal)	<ul style="list-style-type: none">• 100,00 m² - 1 stuk
Totale oppervlakte	100,00 m ²
Eenvoudig bereikbaar	Ja
Bevestigingswijze	<ul style="list-style-type: none">• Geklemd
Identificatiemethode	<p>De asbestdeskundige beoordeelt het materiaal als asbestverdacht en dus asbesthoudend, en dit zonder monsternamen.</p> <p>Motivatie: De opdrachtgever weigert om het materiaal te laten bemonsteren.</p>
Destructieve handeling voor identificatie	Nee

Dringend verwijderen

- Verwijder dit asbestmateriaal zo snel mogelijk. Volg de toestand goed op.
- Voer bijkomende staalname(s) uit.

- Eenvoudige handelingen: mag via doe-het-zelf of door werknemer(s) met opleidingsattest eenvoudige handelingen
Betreft een hechtgebonden toepassing in een matig verweerde staat met een laag risico op vezelvrijgave. De toepassing zorgvuldig verwijderen, zonder wijzigingen aan te brengen in de huidige toestand van het materiaal. De toepassing niet breken en/of beschadigen. Verwijder de toepassing a.d.h.v. eenvoudige handelingen en voorzie de nodige PBM's zoals ademhalingsmasker met een P3-filter, Tyvec categorie 3 type 5-6, schoeisel moet volledig gesloten zijn, wegwerphandschoenen. Opgeleid personeel wordt aanbevolen. Het asbestmateriaal moet worden verpakt in twee lagen van luchtdichte, stevige plastic zakken of folie aandienen bij het gemeentelijk recyclagepark. Deze dienen gemarkeerd te zijn met een waarschuwingsetiket. Voor verder advies kan je een kijkje nemen op de site van OVAM. (www.asbestinfo.be)

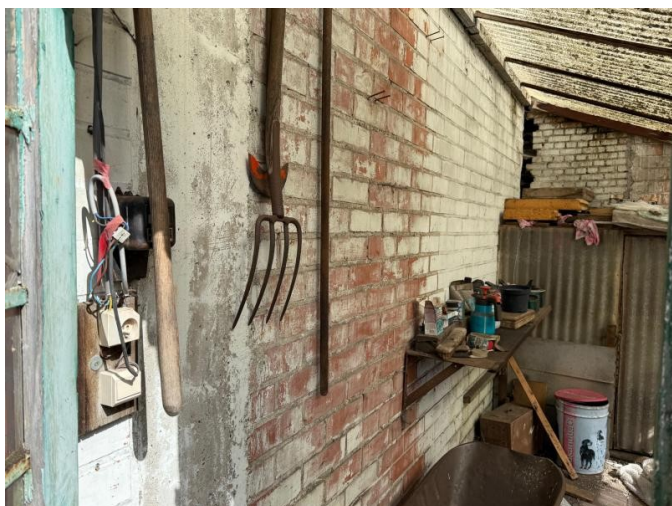
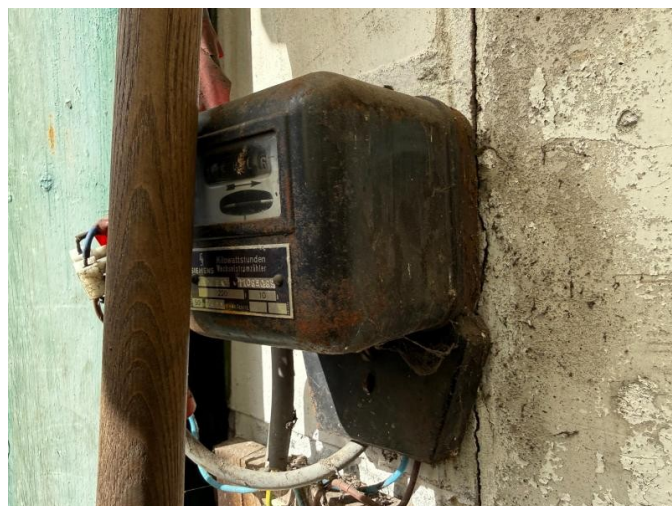
Het asbestmateriaal valt onder de mijlpaal van 2040.

Eindbeoordeling materiaalrisico	Verhoogd materiaalrisico en/of verhoogde kans op vezelvrijgave
---------------------------------	----------------------------------------------------------------

Gebondenheid	Categorie 1: hechtgebonden in oorsprong
Asbestsoort (vezeltype)	Crocidoliet aanwezig
Asbestconcentratie	Laag (< 50%)
Afschermingsgraad van het gehele materiaal	Geheel of deels vrij aan de binnenlucht, maar geen contact met binnenluchtstromen
Toestand van het materiaal	Licht beschadigd, licht verweerd. Intacte calciumsilicaatplaat of materiaal met categorie 3-gebondenheid

Beschrijving	Meter teller
Omgeving	Binnen
Primaire drager	Communicatie en elektrische infrastructuur en uitrusting
Asbestmateriaal	Plaat, paneel, tablet - Type Bakeliet
Bindmiddel van asbestmateriaal	Kunststof of -hars
Gebondenheid op basis van bindmiddel	Hecht
Hoeveelheid (oppervlakte - dikte - aantal)	• 0,02 m ² - 0,10 cm - 1 stuk
Totaal volume	< 0,001 m ³
Eenvoudig bereikbaar	Ja
Bevestigingswijze	• Geschroefd
Identificatiemethode	De asbestdeskundige beoordeelt het materiaal als asbestverdacht en dus asbesthoudend, en dit zonder monsternamen. Motivatie: De materialen behoren niet toe aan de eigenaar voor wie de asbestdeskundige de asbestinventaris uitvoert.
Destructieve handeling voor identificatie	Nee

Verwijderen

- Verwijder dit asbestmateriaal zo snel mogelijk. Volg de toestand goed op.
- Voer bijkomende staalname(s) uit.

- Eenvoudige handelingen: mag via doe-het-zelf of door werknemer(s) met opleidingsattest eenvoudige handelingen
Deze toepassing mag volgens de huidige wetgeving worden verwijderd via eenvoudige handelingen. Aangezien deze toepassing echter eigendom is van de nutsvoorzieningsmaatschappij, mag deze uitsluitend worden verwijderd door hen of door een door hen aangestelde onderaannemer die beschikt over de nodige attesten en opleidingen. Daarom wordt hier verwezen naar de methode van een erkende verwijderaar, maar in feite dient dit via de nutsvoorzieningsmaatschappij te verlopen.

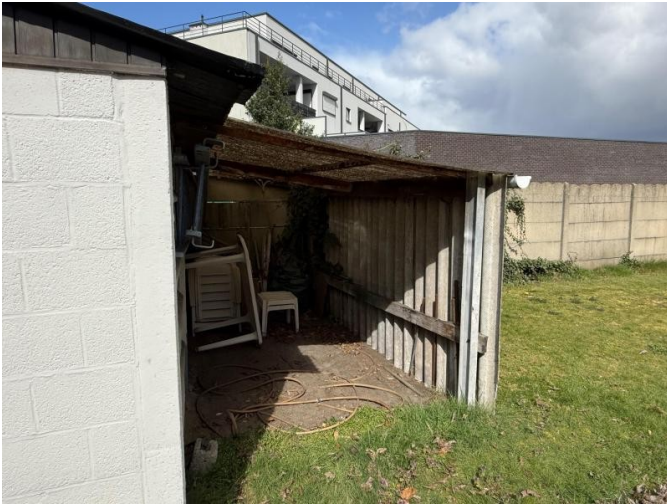
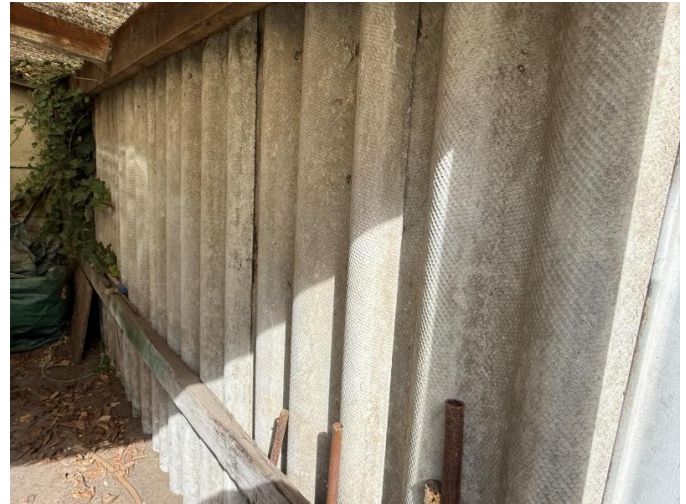
Het asbestmateriaal valt onder de mijlpaal van 2034.

Eindbeoordeling materiaalrisico	Verhoogd materiaalrisico en/of verhoogde kans op vezelvrijgave
---------------------------------	----------------------------------------------------------------

Gebondenheid	Categorie 1: hechtgebonden in oorsprong
Asbestsoort (vezeltype)	Crocidoliet aanwezig
Asbestconcentratie	Laag (< 50%)
Afschermingsgraad van het gehele materiaal	Geheel of deels vrij aan de buitenlucht, maar geen contact met binnenlucht
Toestand van het materiaal	Matig beschadigd, matig verweerd

Beschrijving	Golfplaten
Omgeving	Buiten
Primaire drager	Wand vrijstaand (scheidingsmuur, ...)
Asbestmateriaal	Dak- en gevelbekleding - Golfplaat
Bindmiddel van asbestmateriaal	Cement
Gebondenheid op basis van bindmiddel	Hecht
Hoeveelheid (oppervlakte - aantal)	<ul style="list-style-type: none">• 10,00 m² - 1 stuk
Totale oppervlakte	10,00 m ²
Eenvoudig bereikbaar	Ja
Bevestigingswijze	<ul style="list-style-type: none">• Geschroefd
Identificatiemethode	<p>De asbestdeskundige beoordeelt het materiaal als asbestverdacht en dus asbesthoudend, en dit zonder monsternamen.</p> <p>Motivatie: De opdrachtgever weigert om het materiaal te laten bemonsteren.</p>
Destructieve handeling voor identificatie	Nee

Verwijderen

- Verwijder dit asbestmateriaal zo snel mogelijk. Volg de toestand goed op.
- Voer bijkomende staalname(s) uit.

- Eenvoudige handelingen: mag via doe-het-zelf of door werknemer(s) met opleidingsattest eenvoudige handelingen
Betreft een hechtgebonden toepassing in een matig verweerde staat met een laag risico op vezelvrijgave. De toepassing zorgvuldig verwijderen, zonder wijzigingen aan te brengen in de huidige toestand van het materiaal. De toepassing niet breken en/of beschadigen. Verwijder de toepassing a.d.h.v. eenvoudige handelingen en voorzie de nodige PBM's zoals ademhalingsmasker met een P3-filter, Tyvec categorie 3 type 5-6, schoeisel moet volledig gesloten zijn, wegwerphandschoenen. Opgeleid personeel wordt aanbevolen. Het asbestmateriaal moet worden verpakt in twee lagen van luchtdichte, stevige plastic zakken of folie aandienen bij het gemeentelijk recyclagepark. Deze dienen gemarkeerd te zijn met een waarschuwingsetiket. Voor verder advies kan je een kijkje nemen op de site van OVAM. (www.asbestinfo.be)

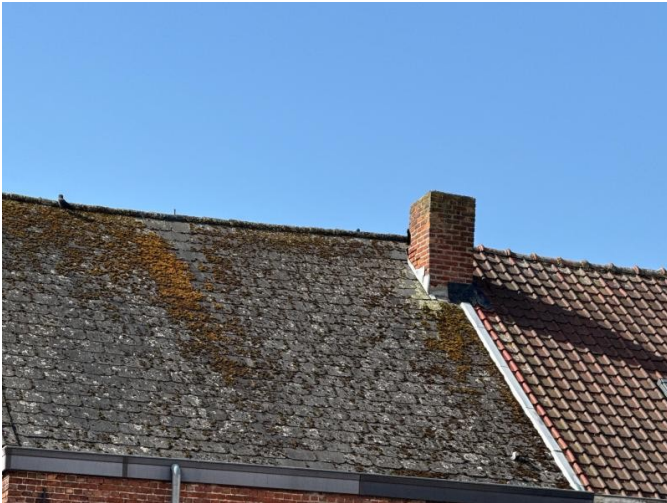
Situeringfoto

Tijdelijke beperking

Reden: Het te onderzoeken materiaal situeert zich hoger dan 3,50 m te rekenen vanaf een veilige ondergrond

Uitleg van de asbestdeskundige: Het materiaal in de schacht van de schouw kon op het moment van de inspectie niet nader worden onderzocht. Conform ons inspectieprotocol mogen wij een beperking inroepen voor hoogtes hoger dan 3,5 m. Indien men dit wil laten onderzoeken, dient er een nieuwe afspraak gemaakt te worden en moet er een hoogtewerker voorzien worden, evenals iemand die bevoegd is om deze te bedienen en eventueel een techniek die de al dan niet aanwezige schouwhoed kan afnemen en weer terugplaatsen.

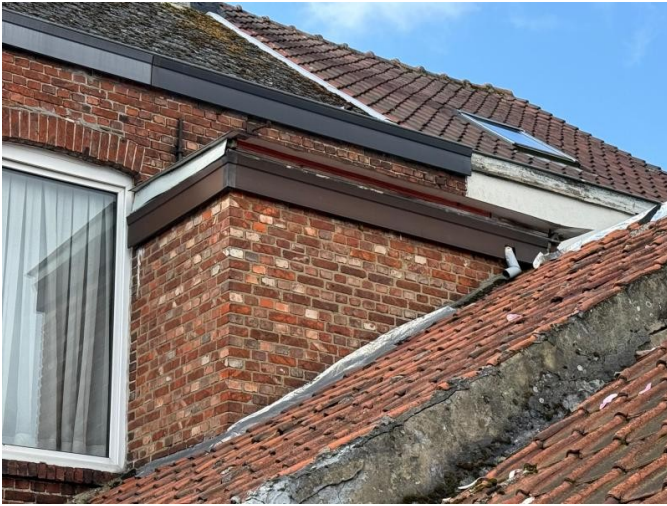
Situeringfoto

Tijdelijke beperking

Reden: Het te onderzoeken materiaal situeert zich hoger dan 3,50 m te rekenen vanaf een veilige ondergrond

Uitleg van de asbestdeskundige: Het materiaal van het platte dak kon op het moment van de inspectie niet nader worden onderzocht. Conform ons inspectieprotocol mogen wij een beperking inroepen voor hoogtes hoger dan 3,5 m. Indien men dit wil laten onderzoeken, dient er een nieuwe afspraak gemaakt te worden en moet er een hoogtewerker voorzien worden, evenals iemand die bevoegd is om deze te bedienen.

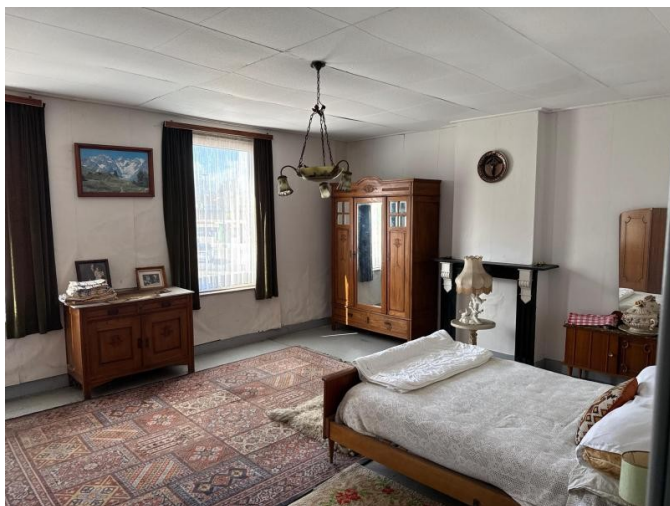
Situeringfoto

Tijdelijke beperking

Reden: Niet waarneembaar

Uitleg van de asbestdeskundige: Deze verplicht te beschrijven materialen zijn niet-waarneembaar waardoor er geen adviesfiche voor kan opgesteld worden.

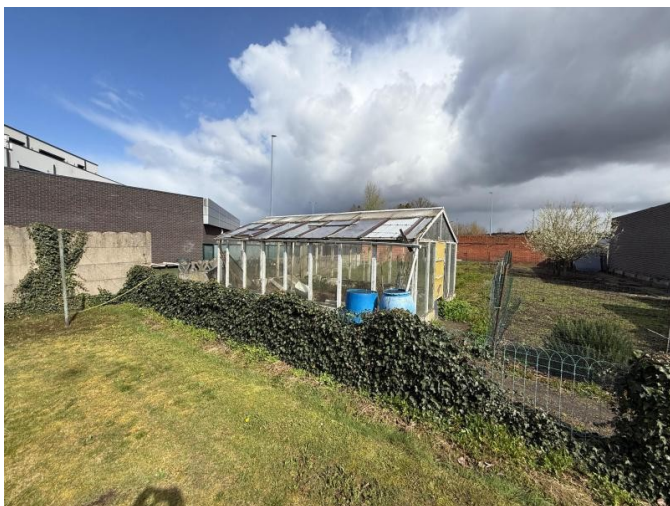
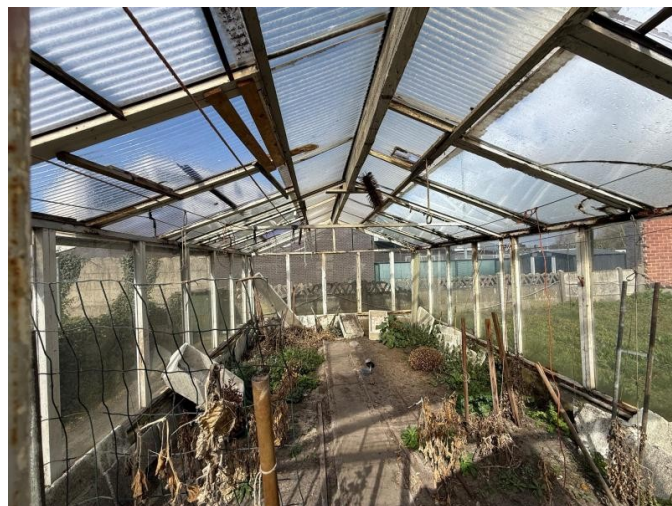
Informatie over een niet-asbestverdacht materiaal

Basis voor advies	De asbestdeskundige beoordeelt het materiaal als niet-asbestverdacht.
--------------------------	-----------------------------------------------------------------------

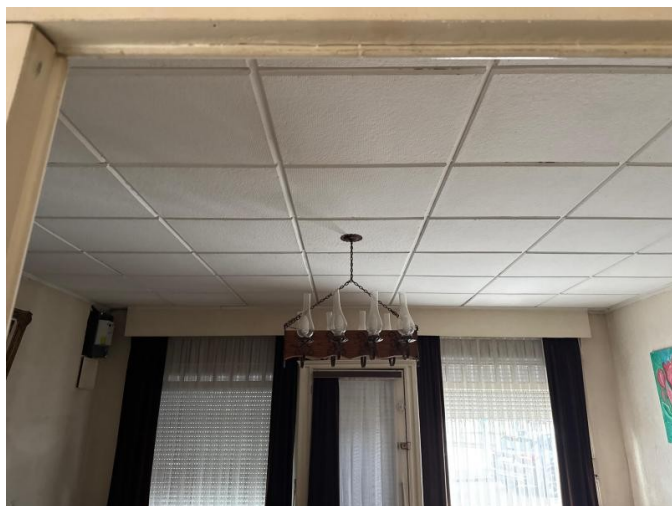
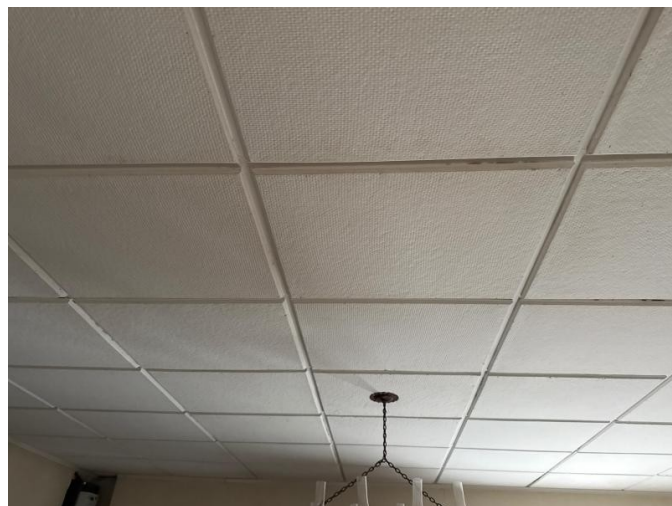
Informatie over een materiaal dat de asbestdeskundige niet meer kan waarnemen of vaststellen

Het materiaal achter het vals plafond kon op het moment van de inspectie niet nader worden onderzocht. De toepassing kan enkel a.d.h.v. een negatief labocertificaat als asbestvrij beschouwd worden. Verder onderzoek verrichten naar de samenstelling van de toepassing tot op de drager. Dit bij renovatie en/of sloop.

Beoordeling op basis van expertise, zonder een vaststelling door de asbestdeskundige.

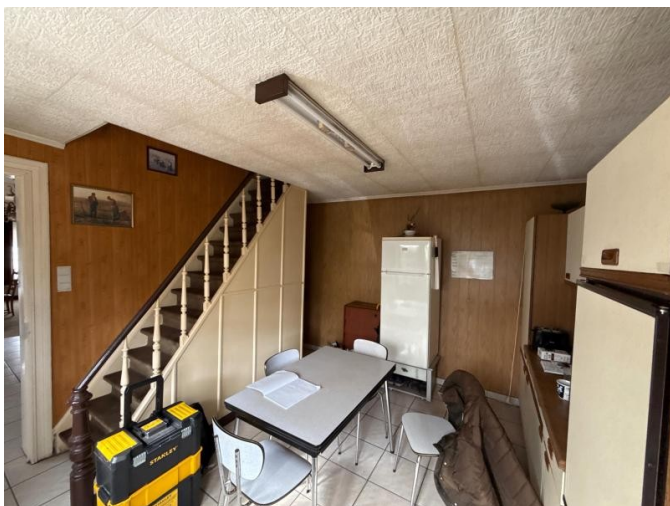
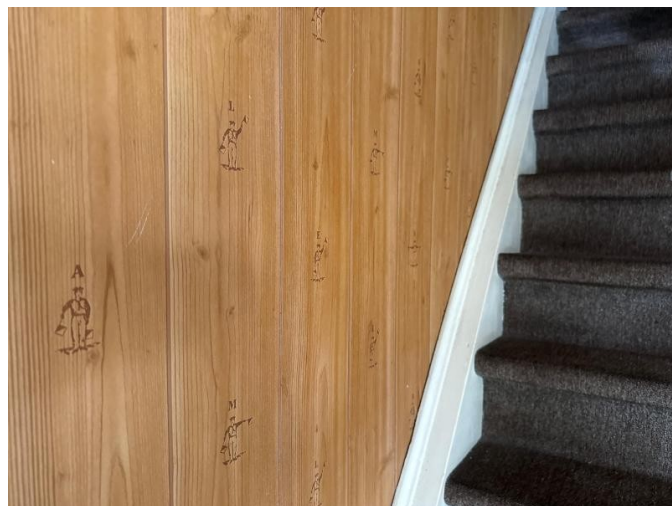
Informatie over een materiaal dat de asbestdeskundige niet meer kan waarnemen of vaststellen

Het materiaal achter de valse wand kon op het moment van de inspectie niet nader worden onderzocht. De toepassing kan enkel a.d.h.v. een negatief labocertificaat als asbestvrij beschouwd worden. Verder onderzoek verrichten naar de samenstelling van de toepassing tot op de drager. Dit bij renovatie en/of sloop.

Basis voor advies	Beoordeling op basis van expertise, zonder een vaststelling door de asbestdeskundige.
-------------------	---------------------------------------------------------------------------------------

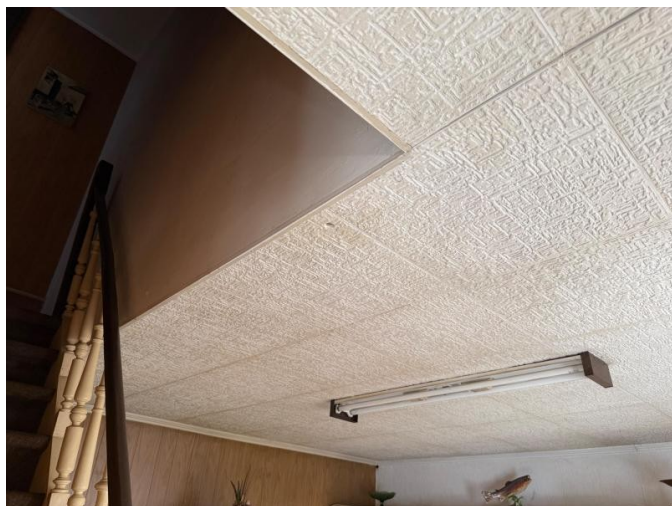
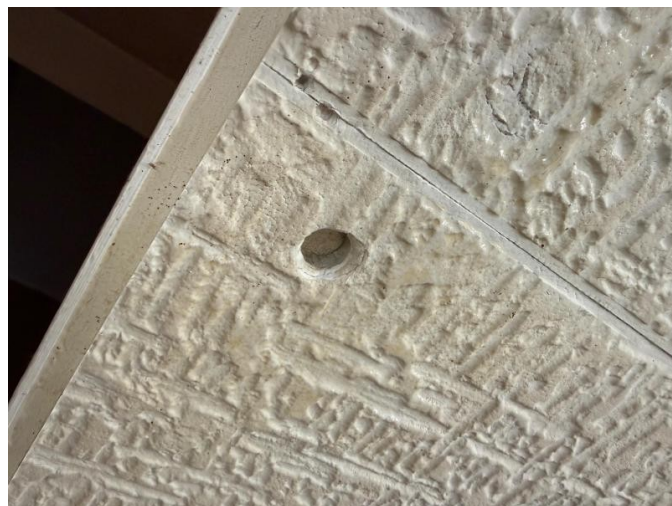
Fiche 11: Pleister plafond

Geen asbest

#	Type	Referentie	Resultaat
11.1	Mengmonster	MM02	Geen asbest

Beschrijving	Pleister plafond
Omgeving	Binnen
Primaire drager	Plafond
Bindmiddel van materiaal	Gips - kalk
Gebondenheid op basis van bindmiddel	Niet-hechtgebonden
Hoeveelheid (oppervlakte - dikte - aantal)	• 50,00 m ² - 1,00 cm - 1 stuk
Totaal volume	0,50 m ³
Identificatiemethode	Een monstername door de asbestdeskundige met laboanalyse door een asbestlabo.
Destructieve handeling voor identificatie	Nee
Opmerking	In de stookruimte en trappenhal is geen pleisterwerk aan het plafond aanwezig.

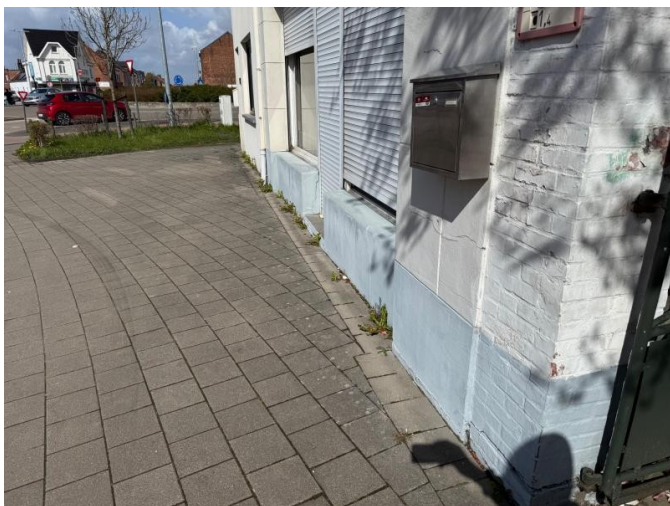
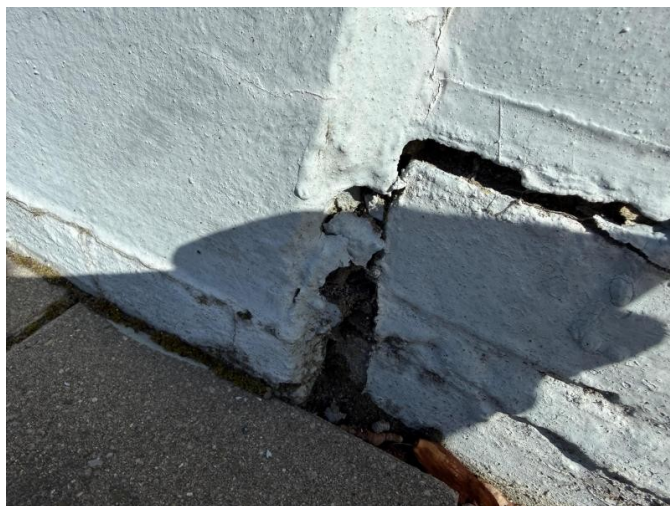
Fiche 12: Pleister gevel

Geen asbest

#	Type	Referentie	Resultaat
12.1	Mengmonster	MM03	Geen asbest

Beschrijving	Pleister gevel
Omgeving	Buiten
Primaire drager	Wand buitenschil
Bindmiddel van materiaal	Cement
Gebondenheid op basis van bindmiddel	Hecht
Hoeveelheid (gewicht - aantal)	<ul style="list-style-type: none">• 20,00 kg - 1 stuk
Totaal gewicht	20,00 kg
Identificatiemethode	Een monstername door de asbestdeskundige met laboanalyse door een asbestlabo.
Destructieve handeling voor identificatie	Nee

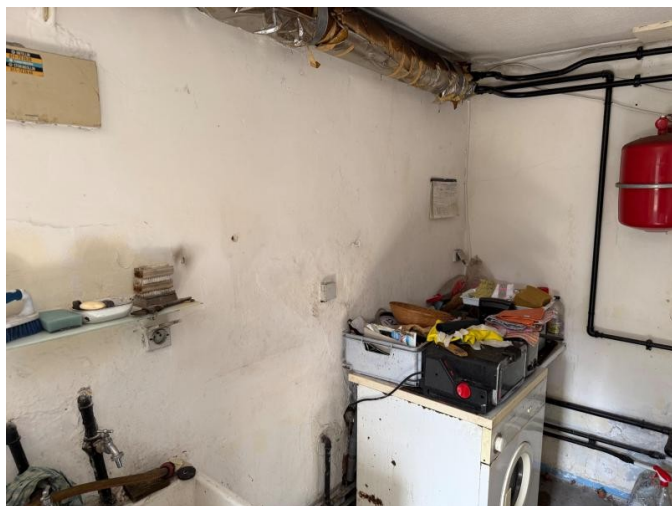
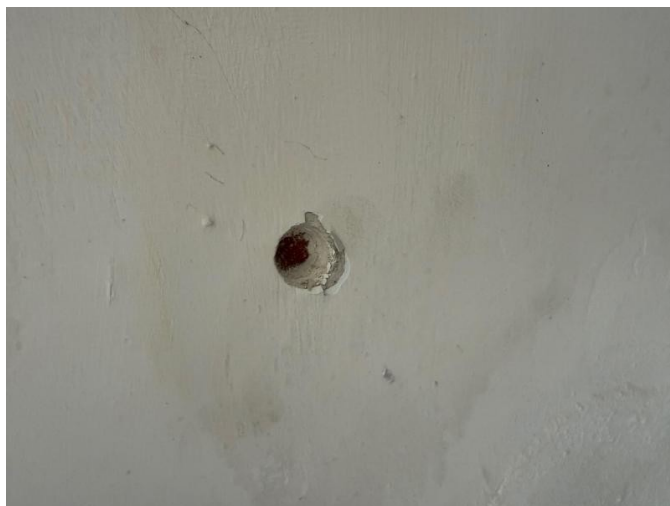
Fiche 13: Pleister wand

Geen asbest

#	Type	Referentie	Resultaat
13.1	Mengmonster	MM01	Geen asbest

Beschrijving	Pleister wand
Omgeving	Binnen
Primaire drager	Binnenwand
Bindmiddel van materiaal	Gips - kalk
Gebondenheid op basis van bindmiddel	Niet-hechtgebonden
Hoeveelheid (oppervlakte - dikte - aantal)	• 200,00 m ² - 1,00 cm - 1 stuk
Totaal volume	2,00 m ³
Identificatiemethode	Een monstername door de asbestdeskundige met laboanalyse door een asbestlabo.
Destructieve handeling voor identificatie	Nee

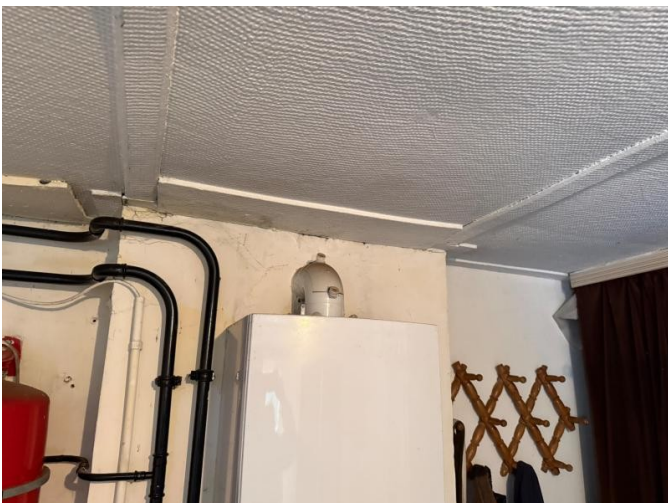
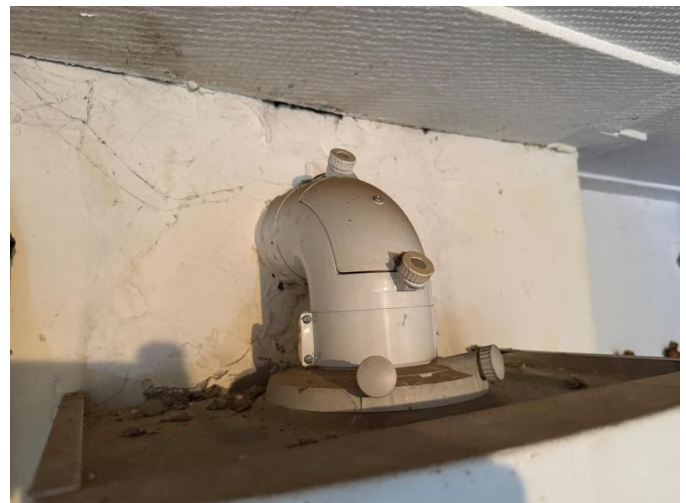
Fiche 18: Rookgaskanaal - niet-asbestverdacht	<p>Tijdens de inspectie werden de rookgaskanalen en de schouwstructuur visueel beoordeeld voor zover deze toegankelijk en zichtbaar waren.</p> <p>De aanwezige rookgaskanalen bestaan uit moderne metalen of kunststof buizen (bv. inox, aluminium of PVC), die niet-asbesthoudend zijn.</p> <p>De binnenzijde van de schouw zelf is niet rechtstreeks visueel bereikbaar, waardoor de interne samenstelling van het kanaal niet volledig kan worden vastgesteld.</p>	-
