# Asbestinventarisatetest

Kerkhovensesteenweg 505, 3940 Hechtel-Eksel

Attestnummer : 20260826-000390.000

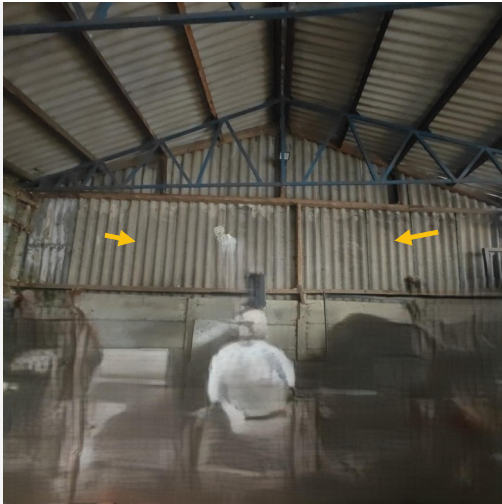
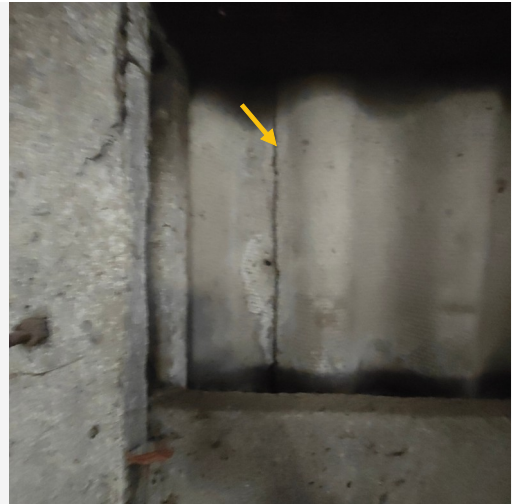
| Eindbeoordeling materiaalrisico | Verhoogd materiaalrisico en/of verhoogde kans op vezelvrijgave |

| Toestand van het materiaal | Matig beschadigd, matig verweerd |

| Beschrijving | Wand bestaande uit golfplaten |
| Asbestmateriaal | Dak- en gevelbekleding - Golfplaat |
| Totale oppervlakte | 30,00 m <sup>2</sup> |

Het asbestmateriaal valt onder de mijlpaal van 2034.

Verwijderen

- Zorg voor een veilig beheer. Vermijd het beschadigen van het asbestmateriaal. Controleer de toestand jaarlijks op wijzigingen.
- Hemelwater dat afspoelt van asbestcement daken of gevels kan asbestdeeltjes bevatten. Gebruik het enkel voor gesloten circuits (bv. spoelen toiletten). Reinig na het vervangen van het dak of de gevel de dakgoten en regenwaterput of -ton om asbesthoudend sediment of slib te verwijderen

- Eenvoudige handelingen: mag via doe-het-zelf of door werknemer(s) met opleidingsattest eenvoudige handelingen  
Wegnemen intacte golfplaten mag met de nodige preventiemaatregelen en voorzichtigheid zelf uitgevoerd worden. (zie onderaan verslag)

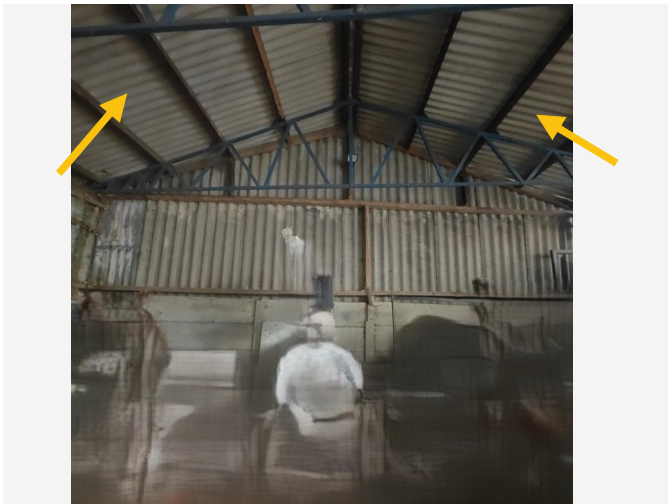
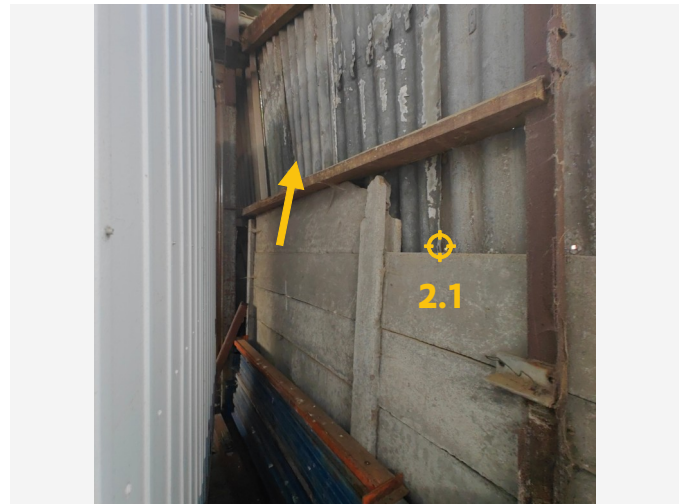
| Eindbeoordeling materiaalrisico | Verhoogd materiaalrisico en/of verhoogde kans op vezelvrijgave |

| Toestand van het materiaal | Matig beschadigd, matig verweerd |

| # | Type | Referentie | Resultaat |
|---|---|---|---|
| 2.1 | Puntmonster | 3941KER505-G1 | Chrysotiel |

| Beschrijving | Golfplaten |
| Totale oppervlakte | 155,00 m <sup>2</sup> |

Het asbestmateriaal valt onder de mijlpaal van 2034.

Verwijderen

- Zorg voor een veilig beheer. Vermijd het beschadigen van het asbestmateriaal. Controleer de toestand jaarlijks op wijzigingen.
- Hemelwater dat afspoelt van asbestcement daken of gevels kan asbestdeeltjes bevatten. Gebruik het enkel voor gesloten circuits (bv. spoelen toiletten). Reinig na het vervangen van het dak of de gevel de dakgoten en regenwaterput of -ton om asbesthoudend sediment of slib te verwijderen

- Eenvoudige handelingen: mag via doe-het-zelf of door werknemer(s) met opleidingsattest eenvoudige handelingen  
Wegnemen intacte golfplaten mag met de nodige preventiemaatregelen (zie onderaan verslag) en voorzichtigheid zelf uitgevoerd worden.

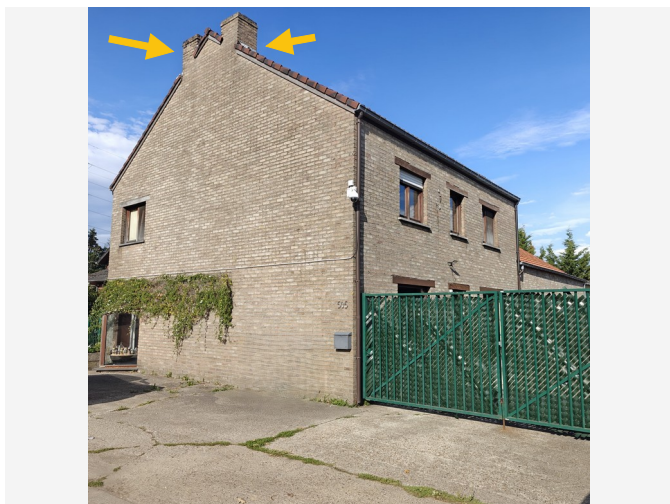
**Reden:** Het te onderzoeken materiaal situeert zich hoger dan 3,50 m te rekenen vanaf een veilige ondergrond

**Uitleg van de asbestdeskundige:** Er is een beperkingsfiche opgemaakt voor de binnenkant van de schouw. De binnenkant van de schouw valt niet te inspecteren daar de schouw hoger is dan 3,50m en niet veilig te bereiken is via het schuin dak. In de leefruimte is deze schouw ook volledig dichtgemaakt.

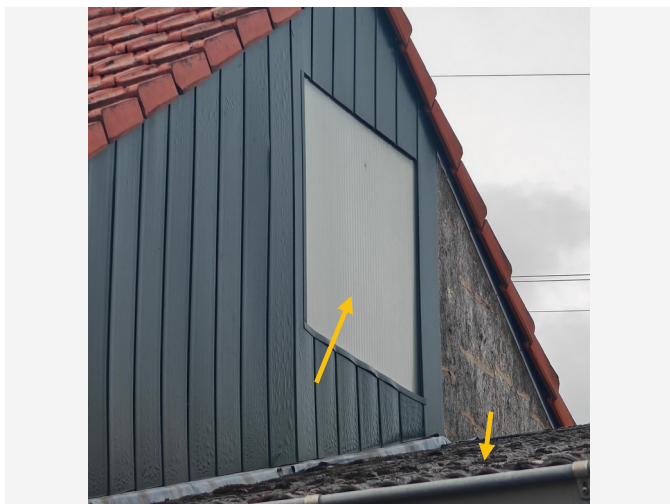
**Reden:** Het te onderzoeken materiaal situeert zich hoger dan 3,50 m te rekenen vanaf een veilige ondergrond

**Uitleg van de asbestdeskundige:** onbereikbaar wegens verweerde golfplaten onder de toegang.

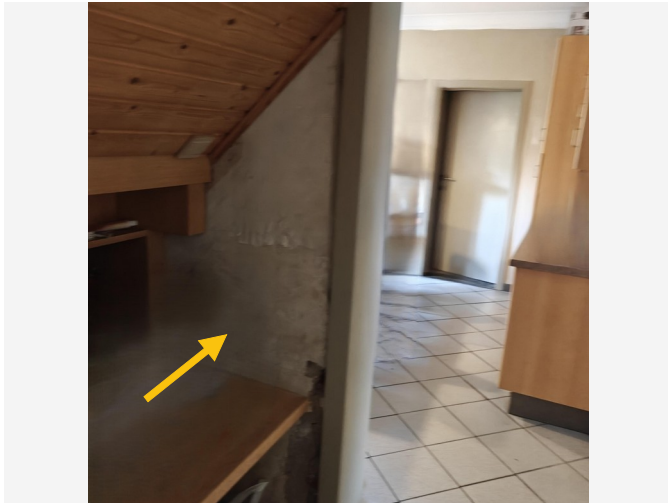
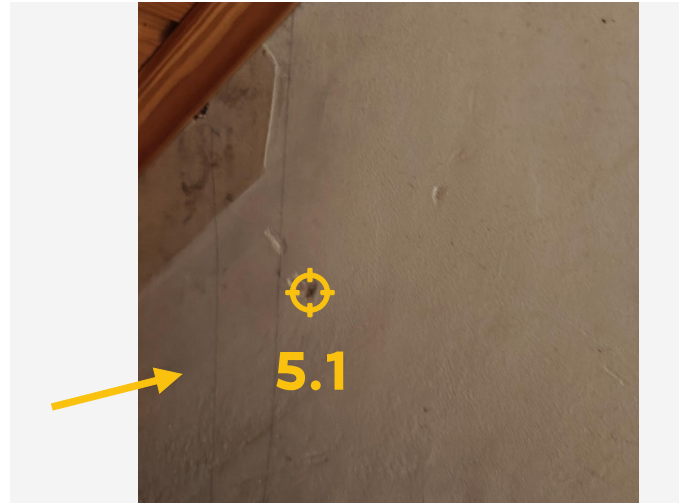
## Fiche 5: Pleisterwerk muren

Geen asbest

| # | Type | Referentie | Resultaat |
|---|---|---|---|
| 5.1 | Mengmonster | 3941KER505-M1 | Geen asbest |

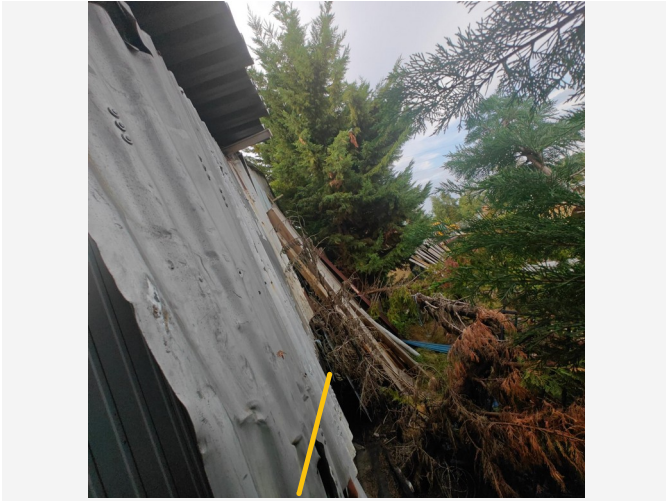
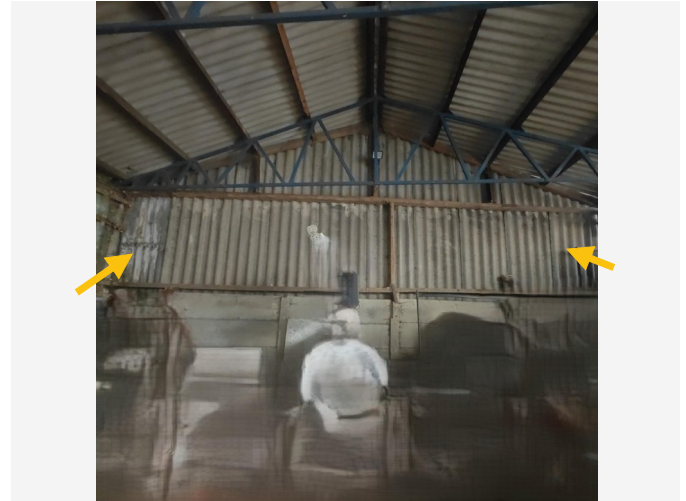
Afspoelend regenwater kan asbestdeeltjes van verweerde asbestcementen dak- of gevelbekleding meenemen naar de bodem. De asbestdeeltjes in de bodem vormen een laag risico: bodempartikels houden de asbestdeeltjes voldoende vast om gezondheidsrisico's te vermijden. Door deze asbesthoudende bodemzone zorgvuldig te beheren, vermijdt u gezondheidsrisico's.

Afdruipzone bevindt zich op het perceel van de bureu. Muur staat op de scheiding.

| Afmetingen (lengte - breedte - diepte) | • 8,30 m - 0,50 m - 0,30 m |

- Om het afspoelen van asbestdeeltjes te stoppen, is het verstandig om de verwijdering van de dak- of gevelbekleding in te plannen en in afwachting hiervan een dakgoot te plaatsen om het regenwater af te voeren naar de riolering.
- Vermijd dat kinderen spelen in de bodemzone door bijvoorbeeld dichte begroeiing aan te brengen.
- Voorzie een looprooster over de bodemzone om te vermijden dat gronddeeltjes aan de schoenen blijven kleven.
- Voorzie een inlooproutte die het belopen van de bodemzone vermijdt.

De uitgraving van een afdruiptzone gebeurt volgens de methodiek "eenvoudige handelingen". Vermijd daarbij vermenging met andere bodem en laat de uitgegraven asbesthoudende grond afvoeren naar een daartoe vergunde stortplaats. Voor de uitgraving wordt een richtdiepte van 30 cm gehanteerd.

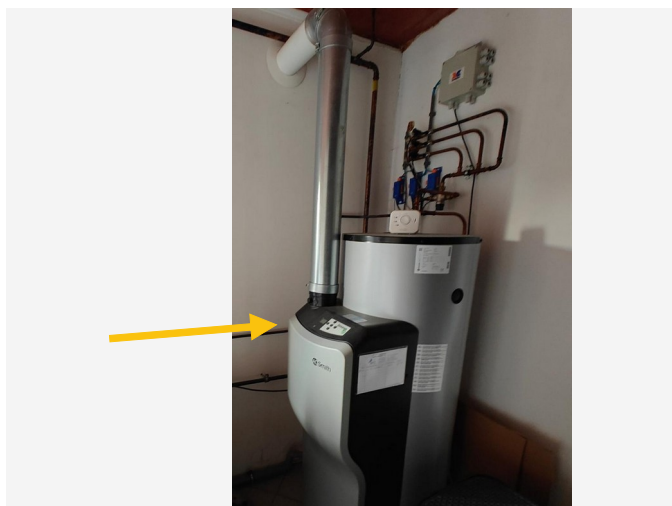
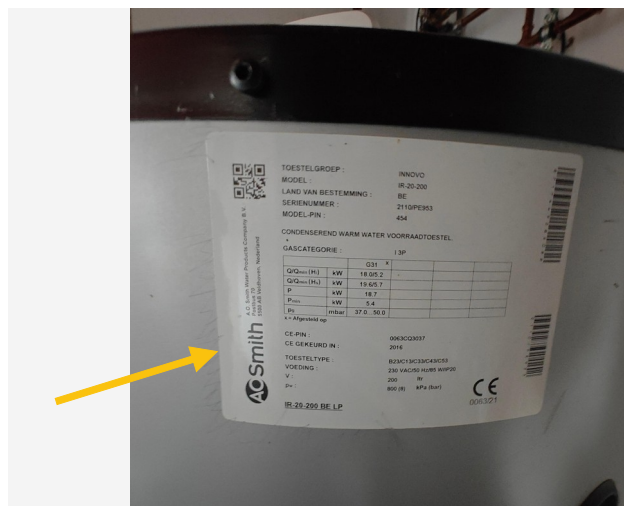
### Fiche 7: CV-ketel (niet verdacht)

| Beschrijving | Notitie | Terug te vinden op plannen |
|---|---|---|
| Fiche 7: CV-ketel (niet verdacht) | De CV-ketel (dichtingen, isolerend materiaal) is niet asbestverdacht. bouwjaar gasketel 2021 | - |

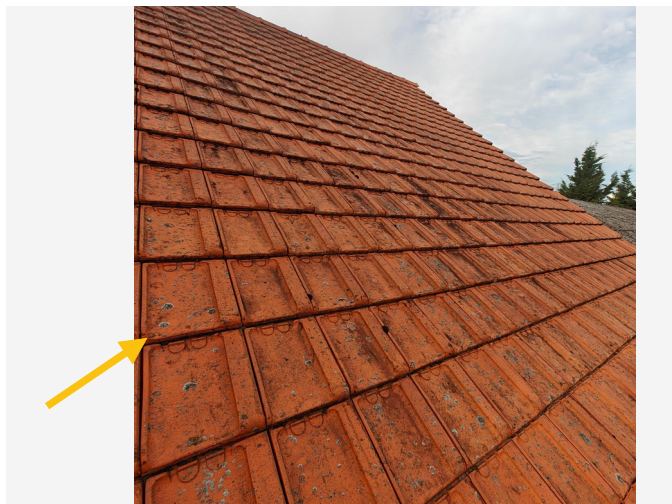
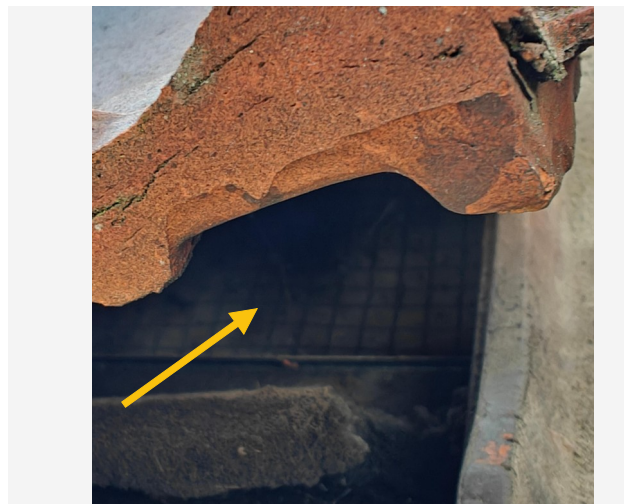
### Fiche 8: Onderdak (niet verdacht)

| Beschrijving | Notitie | Terug te vinden op plannen |
|---|---|---|
| Fiche 8: Onderdak (niet verdacht) | Er is geen asbestverdacht onderdak aanwezig. Er werden geen asbestverdachte materialen aangetroffen tijdens de inspectie. | - |
