# Asbestinventarisatetest

Paviljoenweg 27, 2400 Mol

Attestnummer : 20260807-000011.000

**Niet-asbestveilig**

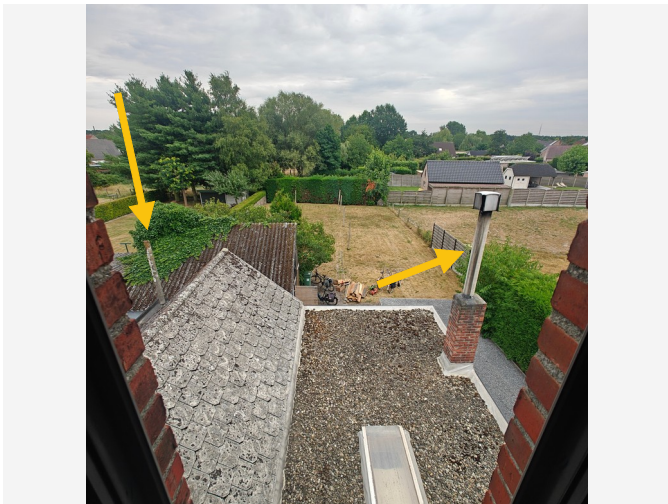
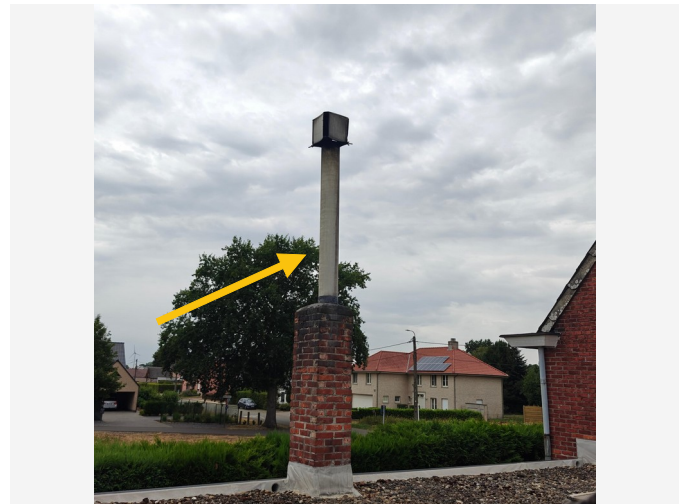
Het asbestmateriaal valt onder de mijlpaal van 2034.

| Eindbeoordeling materiaalarisico | Verhoogd materiaalarisico en/of verhoogde kans op vezelvrijgave |

| Gebondenheid | Categorie 1: hechtgebonden in oorsprong |
| Asbestsoort (vezeltype) | Crocidoliet aanwezig |
| Asbestconcentratie | Laag (< 50%) |
| Afschermingsgraad van het gehele materiaal | Geheel of deels vrij aan de buitenlucht, maar geen contact met binnenlucht |
| Toestand van het materiaal | Matig beschadigd, matig verweerd |

| Beschrijving | AC Schouwbus |

- Zorg voor een veilig beheer. Vermijd het beschadigen van het asbestmateriaal. Controleer de toestand jaarlijks op wijzigingen.
- Voer bijkomende staalname(s) uit.

- Eenvoudige handelingen: mag via doe-het-zelf of door werknemer(s) met opleidingsattest eenvoudige handelingen  
Wegnemen intacte schouwbus mag met de nodige preventiemaatregelen (zie onderaan verslag) en voorzichtigheid zelf uitgevoerd worden.  
Bij verwijdering in eigen beheer dient men rekening te houden met de volgende stappen:  
Gebruik maken van de correcte pbm's (FFP3 masker, veiligheidsbril, overal type Tyvec met kap(minimaal Cat III, type 5/6), handschoenen en overschoenen)  
Materiaal voldoende bevochtigen/fixeren.

Niet beschadigen bij verwijdering. Materiaal in zijn geheel verwijderen.

Enkel handgereedschap gebruiken.

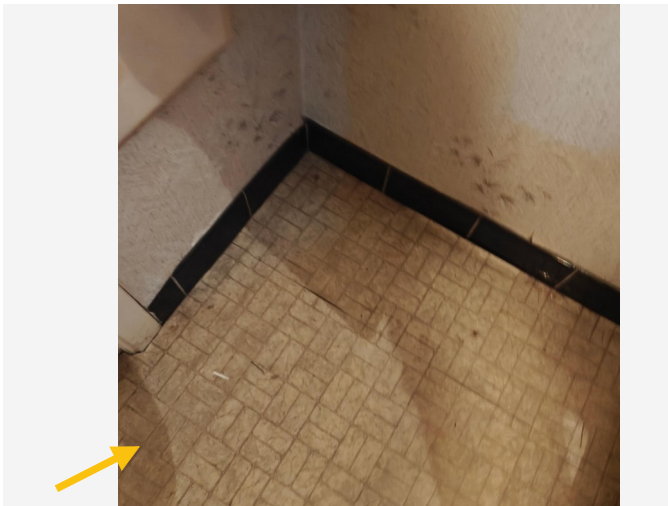
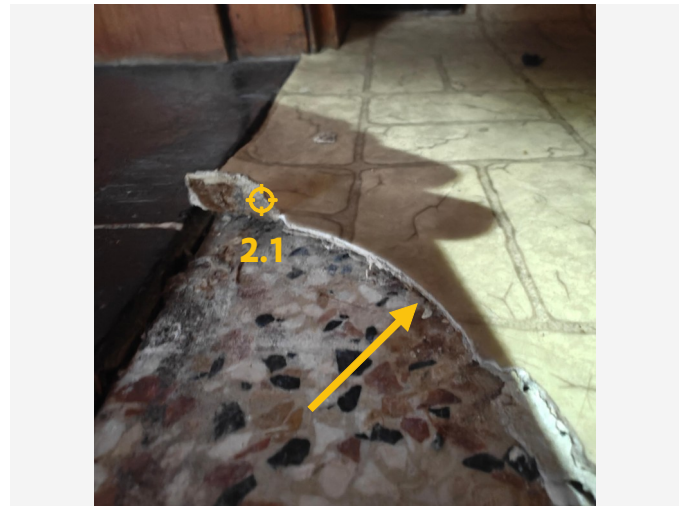
Het asbestmateriaal valt onder de mijlpaal van 2034.

| Eindbeoordeling materiaalrisico | Verhoogd materiaalrisico en/of verhoogde kans op vezelvrijgave |

| Gebondenheid | Categorie 2: niet-hechtgebonden met matrix |
| Asbestsoort (vezeltype) | Alleen chrysotiel aanwezig |
| Asbestconcentratie | Hoog ( $\geq 50\%$ ) |
| Toestand van het materiaal | Licht beschadigd, licht verweerd. Intacte calciumsilicaatplaat of materiaal met categorie 3-gebondenheid |

| Beschrijving | linoleum vloerbedekking |

- Zorg voor een veilig beheer. Vermijd het beschadigen van het asbestmateriaal. Controleer de toestand jaarlijks op wijzigingen.

- Hermetische zone (erkend asbestverwijderaar)  
Dit betreft een niet-hechtgebonden asbestmateriaal. Het verwijderen van deze toepassing kan een grote vezelvrijgave tot gevolg hebben. Deze toepassing kan enkel verwijderd worden in een hermetische zone door een erkend asbestverwijderaar..

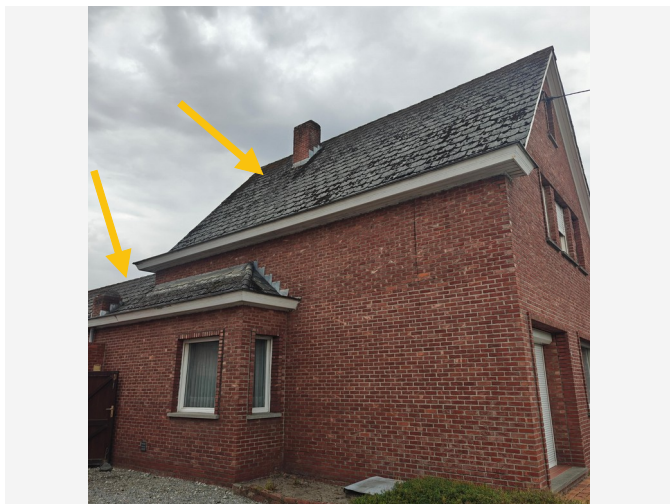
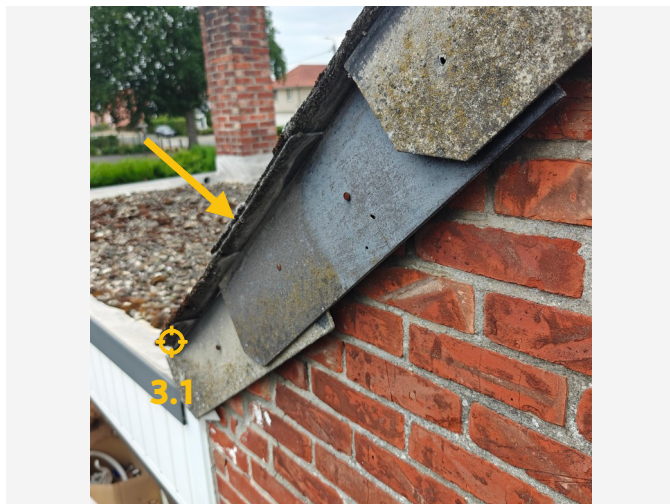
Het asbestmateriaal valt onder de mijlpaal van 2034.

| Eindbeoordeling materiaalrisico | Verhoogd materiaalrisico en/of verhoogde kans op vezelvrijgave |

| Gebondenheid | Categorie 1: hechtgebonden in oorsprong |
| Asbestsoort (vezeltype) | Alleen chrysotiel aanwezig |
| Asbestconcentratie | Laag (< 50%) |
| Toestand van het materiaal | Matig beschadigd, matig verweerd |

- Zorg voor een veilig beheer. Vermijd het beschadigen van het asbestmateriaal. Controleer de toestand jaarlijks op wijzigingen.
- Hemelwater dat afspoelt van asbestcement daken of gevels kan asbestdeeltjes bevatten. Gebruik het enkel voor gesloten circuits (bv. spoelen toiletten). Reinig na het vervangen van het dak of de gevel de dakgoten en regenwaterput of -ton om asbesthoudend sediment of slib te verwijderen

- Eenvoudige handelingen: mag via doe-het-zelf of door werknemer(s) met opleidingsattest eenvoudige handelingen  
Wegnemen intacte asbestleien mag met de nodige preventiemaatregelen (zie onderaan verslag) en voorzichtigheid zelf uitgevoerd worden.

Gebruik maken van de correcte pbm's (FFP3 masker, veiligheidsbril, overal type Tyvec met kap, handschoenen en overschoenen)

Materiaal voldoende bevochtigen/fixeren.

Niet beschadigen bij verwijdering. Materiaal in zijn geheel verwijderen.

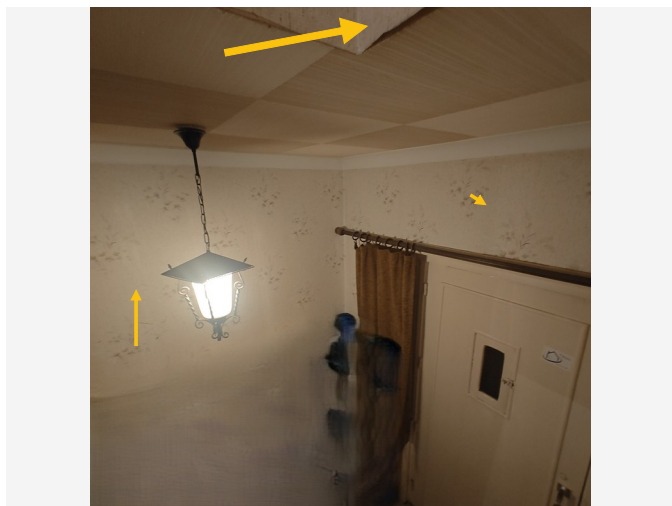
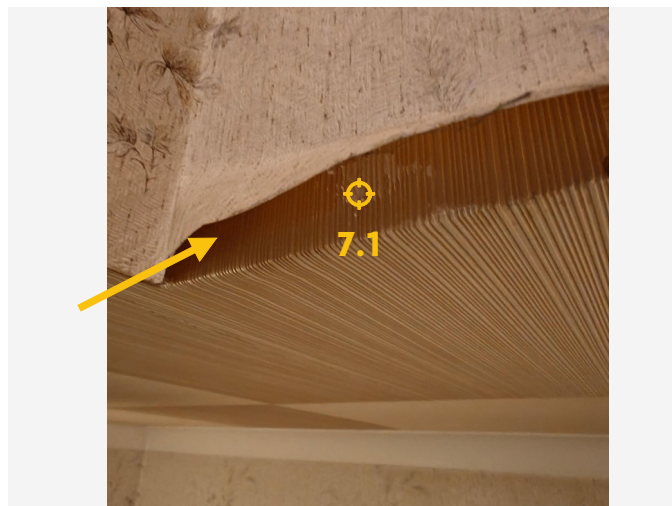
## Fiche 7: Pleisterwerk muren

Geen asbest

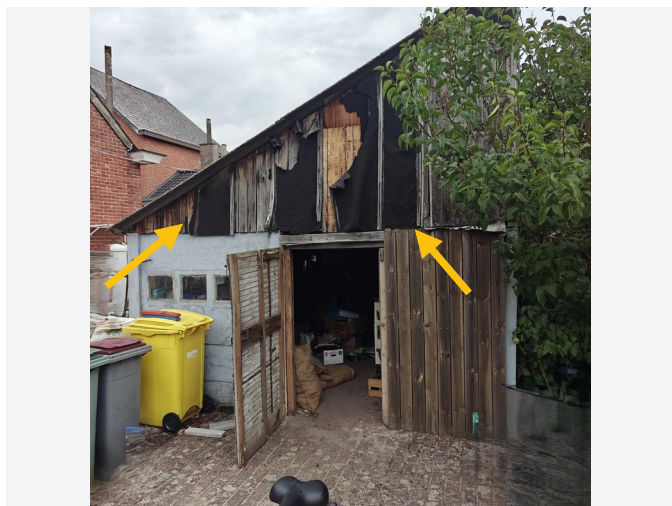
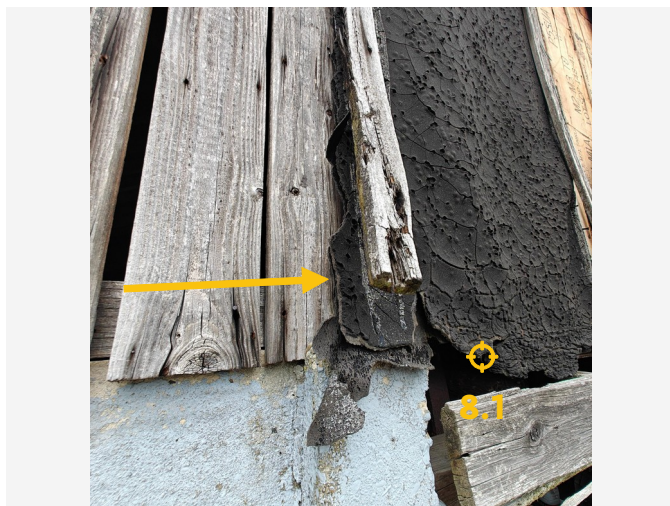
## Fiche 8: Roofing

Geen asbest

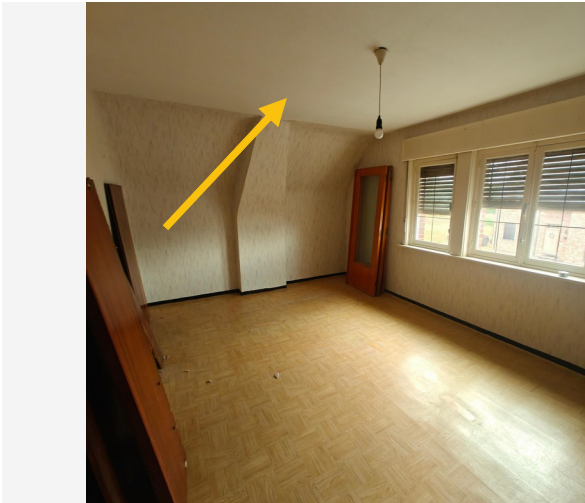
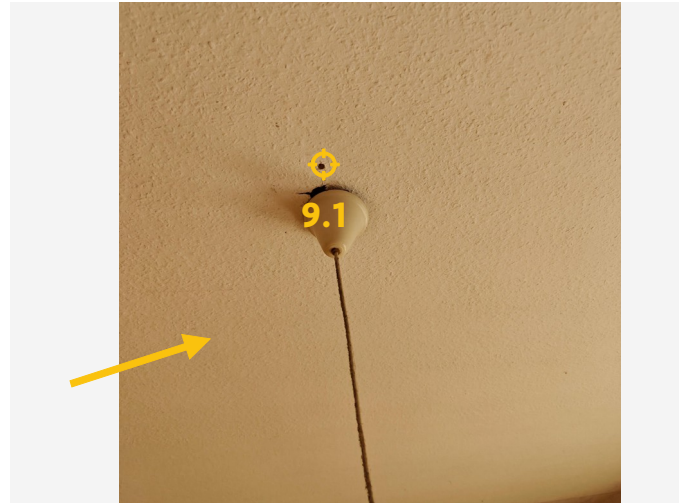
## Fiche 9: Pleisterwerk plafonds

Geen asbest

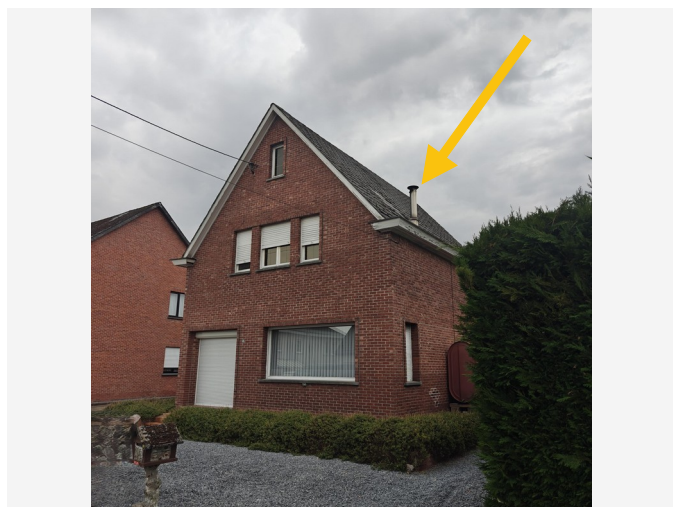
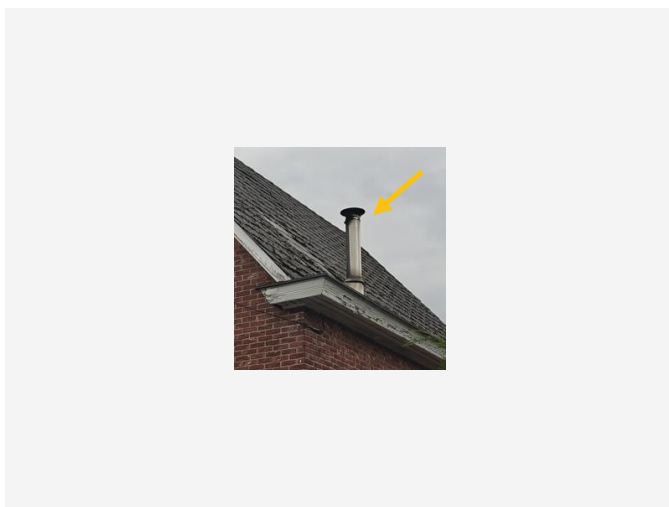
### Fiche 14: Rookgaskanaal (niet verdacht)

| Beschrijving | Notitie | Terug te vinden op plannen |
|---|---|---|
| Fiche 14: Rookgaskanaal (niet verdacht) | Het rookgaskanaal is niet-asbestverdacht. | Plan 1.1: eerste verdieping |
