# Asbestinventarisatetest

Generaal de Krahestraat 98, 3970 Leopoldsburg

Attestnummer : 20260902-000437.000

**Niet-asbestveilig**

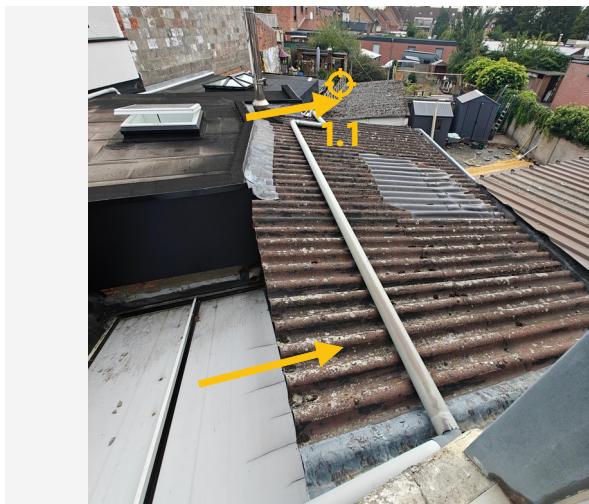
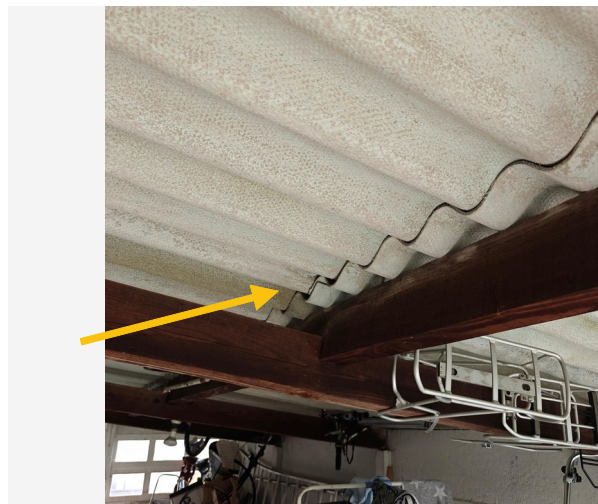
Overzichtsfoto

Detailfoto

| Eindbeoordeling materiaalrisico | Laag materiaalrisico en/of verlaagde kans op vezelvrijgave |

| Gebondenheid | Categorie 1: hechtgebonden in oorsprong |
| Asbestsoort (vezeltype) | Alleen chrysotiel aanwezig |
| Asbestconcentratie | Laag (< 50%) |
| Afschermingsgraad van het gehele materiaal | Geheel of deels vrij aan de buitenlucht, maar geen contact met binnenlucht |
| Toestand van het materiaal | Licht beschadigd, licht verweerd. Intacte calciumsilicaatplaat of materiaal met categorie 3-gebondenheid |

| # | Type | Referentie | Resultaat |
|---|---|---|---|
| 1.1 | Puntmonster | 3970GDK98-G1 | Chrysotiel |

| Beschrijving | Golfplaten |
| Hoeveelheid (oppervlakte - aantal) | • 15,00 m <sup>2</sup> - 1 stuk |

Het asbestmateriaal valt onder de mijlpaal van 2034.

Verwijderen

- Zorg voor een veilig beheer. Vermijd het beschadigen van het asbestmateriaal. Controleer de toestand jaarlijks op wijzigingen.
- Hemelwater dat afspoelt van asbestcement daken of gevels kan asbestdeeltjes bevatten. Gebruik het enkel voor gesloten circuits (bv. spoelen toiletten). Reinig na het vervangen van het dak of de gevel de dakgoten en regenwaterput of -ton om asbesthoudend sediment of slib te verwijderen

- Eenvoudige handelingen: mag via doe-het-zelf of door werknemer(s) met opleidingsattest eenvoudige handelingen  
Wegnemen intacte golfplaten mag met de nodige preventiemaatregelen (zie onderaan verslag) en voorzichtigheid zelf uitgevoerd worden.

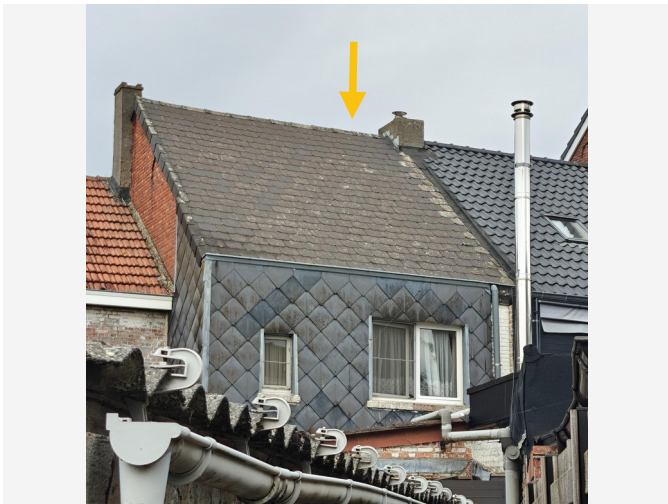
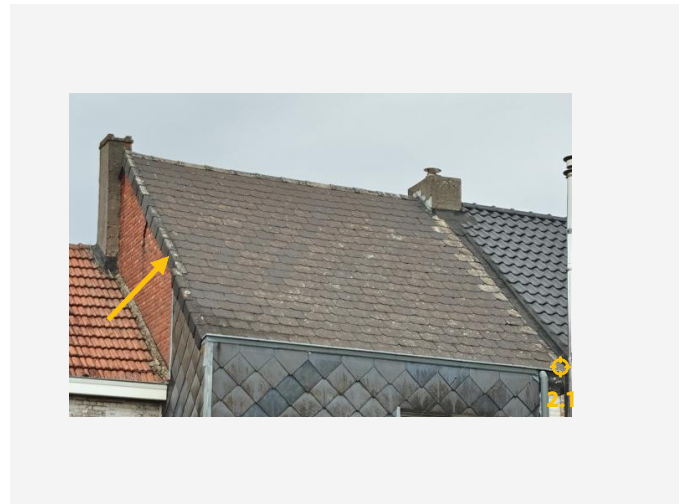
Overzichtsfoto

Detailfoto

| Eindbeoordeling materiaalrisico | Verhoogd materiaalrisico en/of verhoogde kans op vezelvrijgave |

| Gebondenheid | Categorie 1: hechtgebonden in oorsprong |
| Toestand van het materiaal | Matig beschadigd, matig verweerd |

| # | Type | Referentie | Resultaat |
|---|---|---|---|
| 2.1 | Puntmonster | 3970GDK98-L2 | Chrysotiel |

| Beschrijving | leien, nok en boeiboord |
| Hoeveelheid (oppervlakte - aantal) | • 55,00 m <sup>2</sup> - 1 stuk |

Het asbestmateriaal valt onder de mijlpaal van 2034.

Verwijderen

- Zorg voor een veilig beheer. Vermijd het beschadigen van het asbestmateriaal. Controleer de toestand jaarlijks op wijzigingen.
- Hemelwater dat afspoelt van asbestcement daken of gevels kan asbestdeeltjes bevatten. Gebruik het enkel voor gesloten circuits (bv. spoelen toiletten). Reinig na het vervangen van het dak of de gevel de dakgoten en regenwaterput of -ton om asbesthoudend sediment of slib te verwijderen

- Eenvoudige handelingen: mag via doe-het-zelf of door werknemer(s) met opleidingsattest eenvoudige handelingen  
Wegnemen intacte asbestleien mag met de nodige preventiemaatregelen (zie onderaan verslag) en voorzichtigheid zelf uitgevoerd worden.

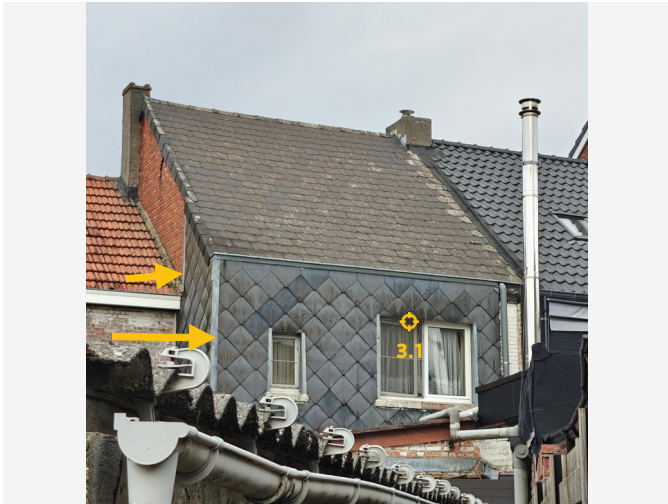
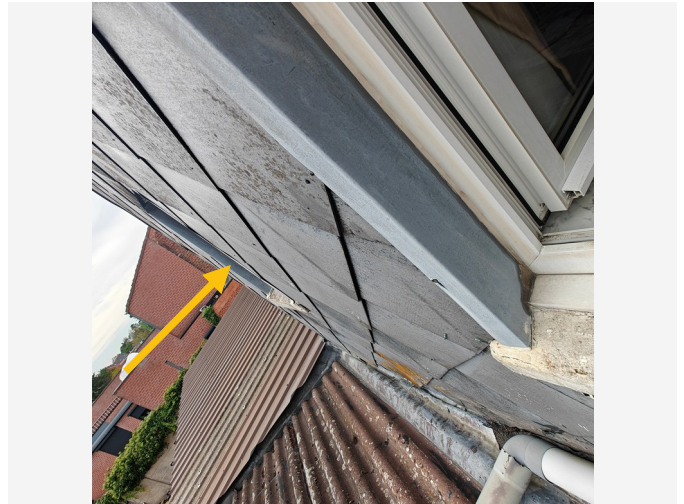
Overzichtsfoto

Detailfoto

| Eindbeoordeling materiaalrisico | Laag materiaalrisico en/of verlaagde kans op vezelvrijgave |

| Gebondenheid | Categorie 1: hechtgebonden in oorsprong |
| Asbestsoort (vezeltype) | Alleen chrysotiel aanwezig |
| Asbestconcentratie | Laag (< 50%) |
| Afschermingsgraad van het gehele materiaal | Geheel of deels vrij aan de buitenlucht, maar geen contact met binnenlucht |

Het asbestmateriaal valt onder de mijlpaal van 2034.

Verwijderen

- Zorg voor een veilig beheer. Vermijd het beschadigen van het asbestmateriaal. Controleer de toestand jaarlijks op wijzigingen.
- Hemelwater dat afspoelt van asbestcement daken of gevels kan asbestdeeltjes bevatten. Gebruik het enkel voor gesloten circuits (bv. spoelen toiletten). Reinig na het vervangen van het dak of de gevel de dakgoten en regenwaterput of -ton om asbesthoudend sediment of slib te verwijderen

- Eenvoudige handelingen: mag via doe-het-zelf of door werknemer(s) met opleidingsattest eenvoudige handelingen  
Wegnemen intacte golfplaten asbestleien mag met de nodige preventiemaatregelen en voorzichtigheid zelf uitgevoerd worden. (zie onderaan verslag)

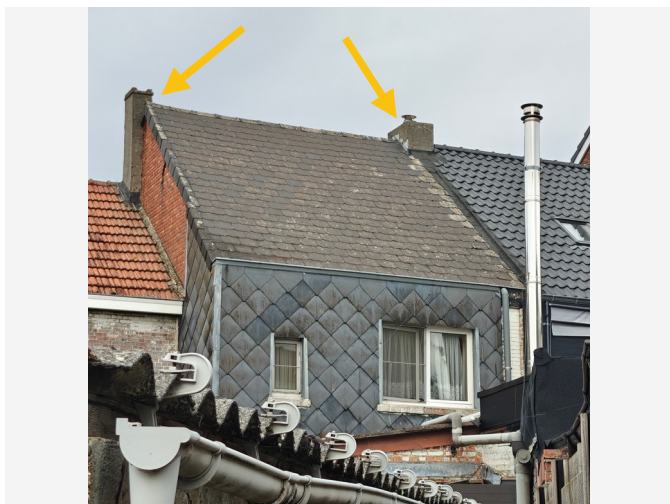
Situeringfoto

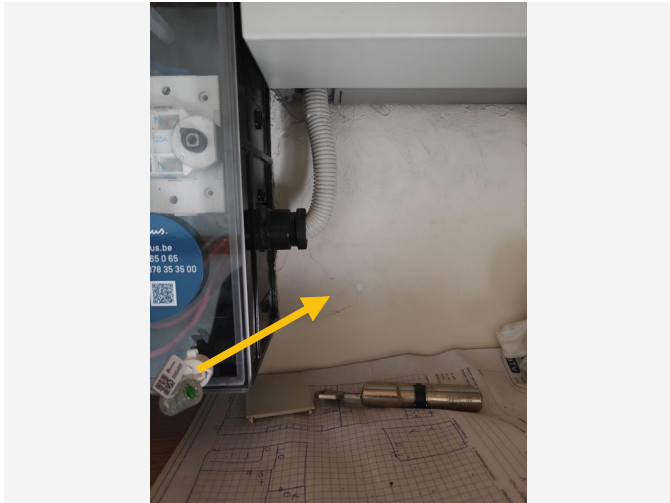
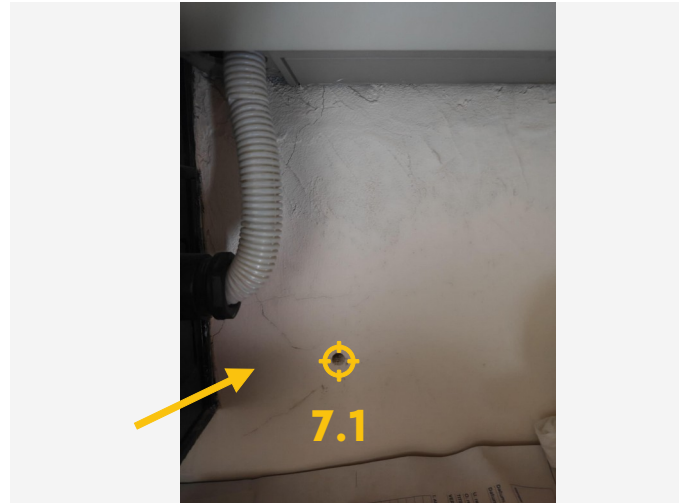
## Fiche 7: Pleisterwerk muren

Geen asbest

Overzichtsfoto

Detailfoto

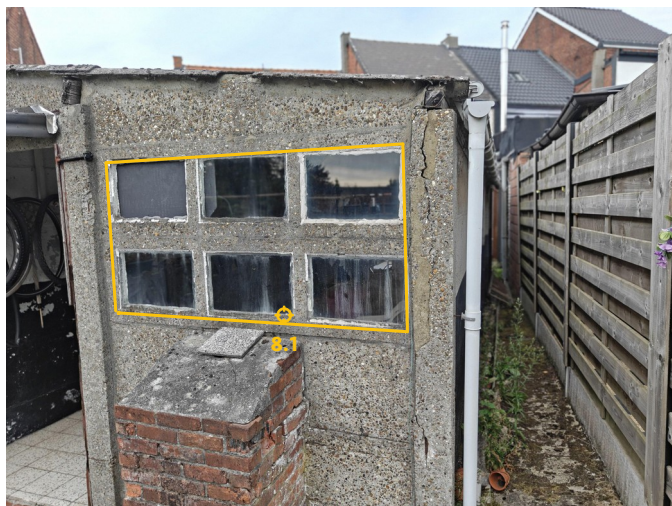
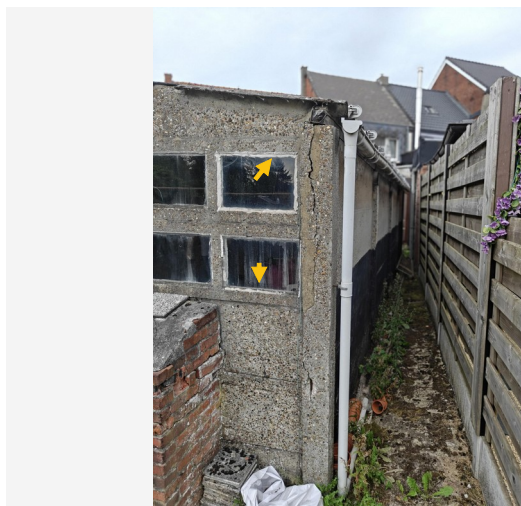
## Fiche 8: Mastiek

Geen asbest

Overzichtsfoto

Detailfoto

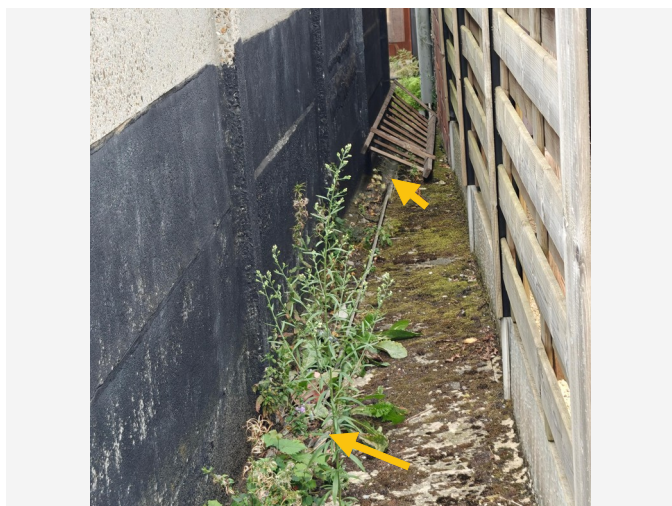
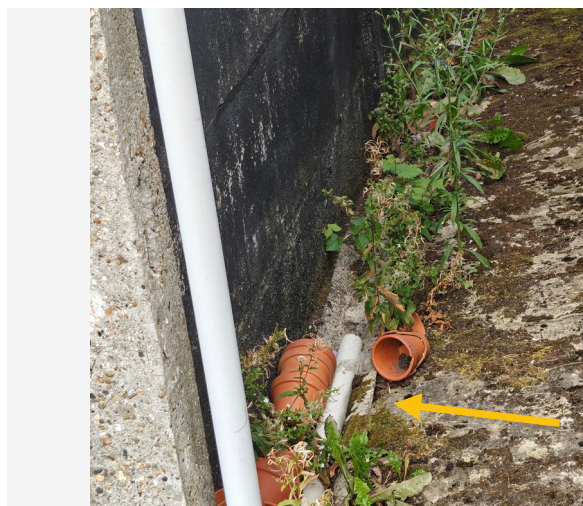
Afdruipzone/afvloeizone

Bron

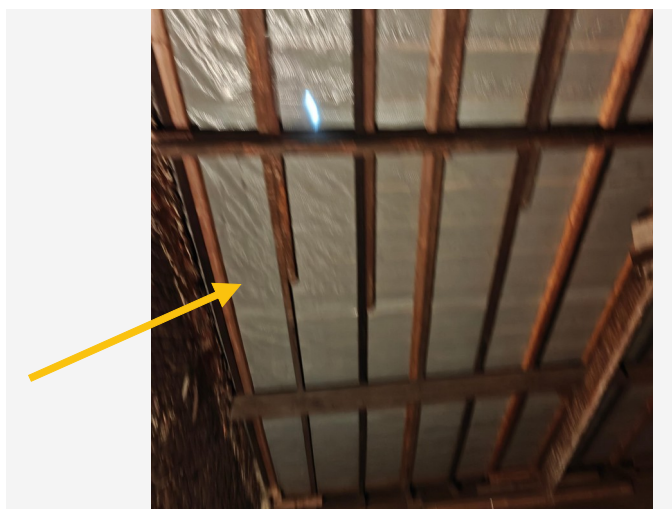
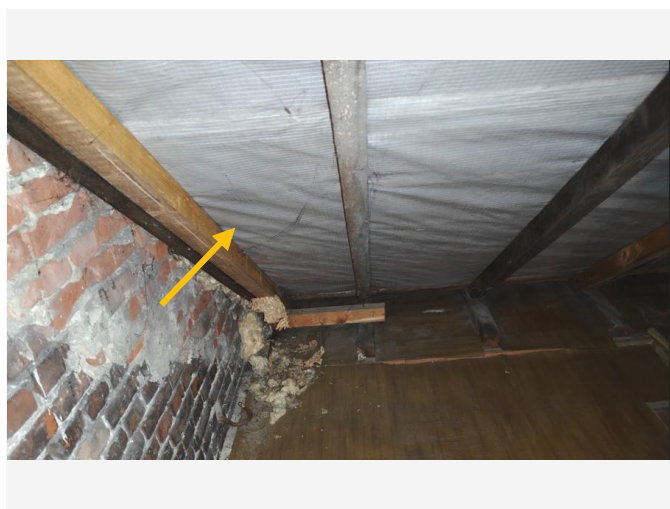
### Fiche 10: Onderdak (niet verdacht)

| Beschrijving | Notitie | Terug te vinden op plannen |
|---|---|---|
| Fiche 10: Onderdak (niet verdacht) | Er is geen asbestverdacht onderdak aanwezig. Er werden geen asbestverdachte materialen aangetroffen tijdens de inspectie. | - |

*Situeringfoto*

*Detailfoto*
