# Asbestinventarisat attest

De Warande 80, 3945 Tessenderlo-Ham

Attestnummer : 20260315-000055.000

Uitgegeven op : 15.03.2026

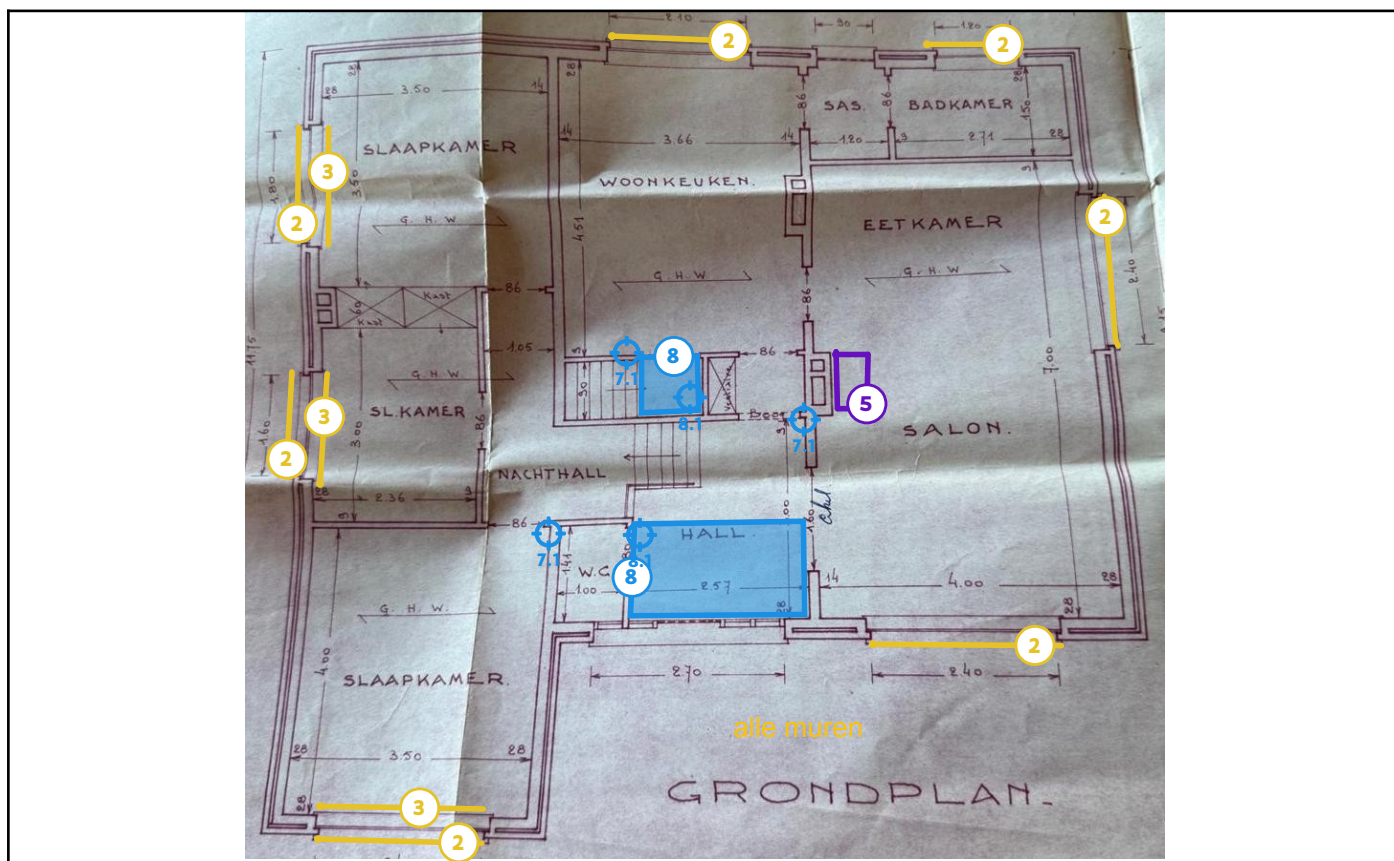
## Plan 1.1: woonverdieping

| Beschrijving | Type | Actie |
|---|---|---|
| 2. AC vensterbanken | Asbestmateriaal | Zorgvuldig beheren |
| 3. Massal vensterbank | Asbestmateriaal | Zorgvuldig beheren |

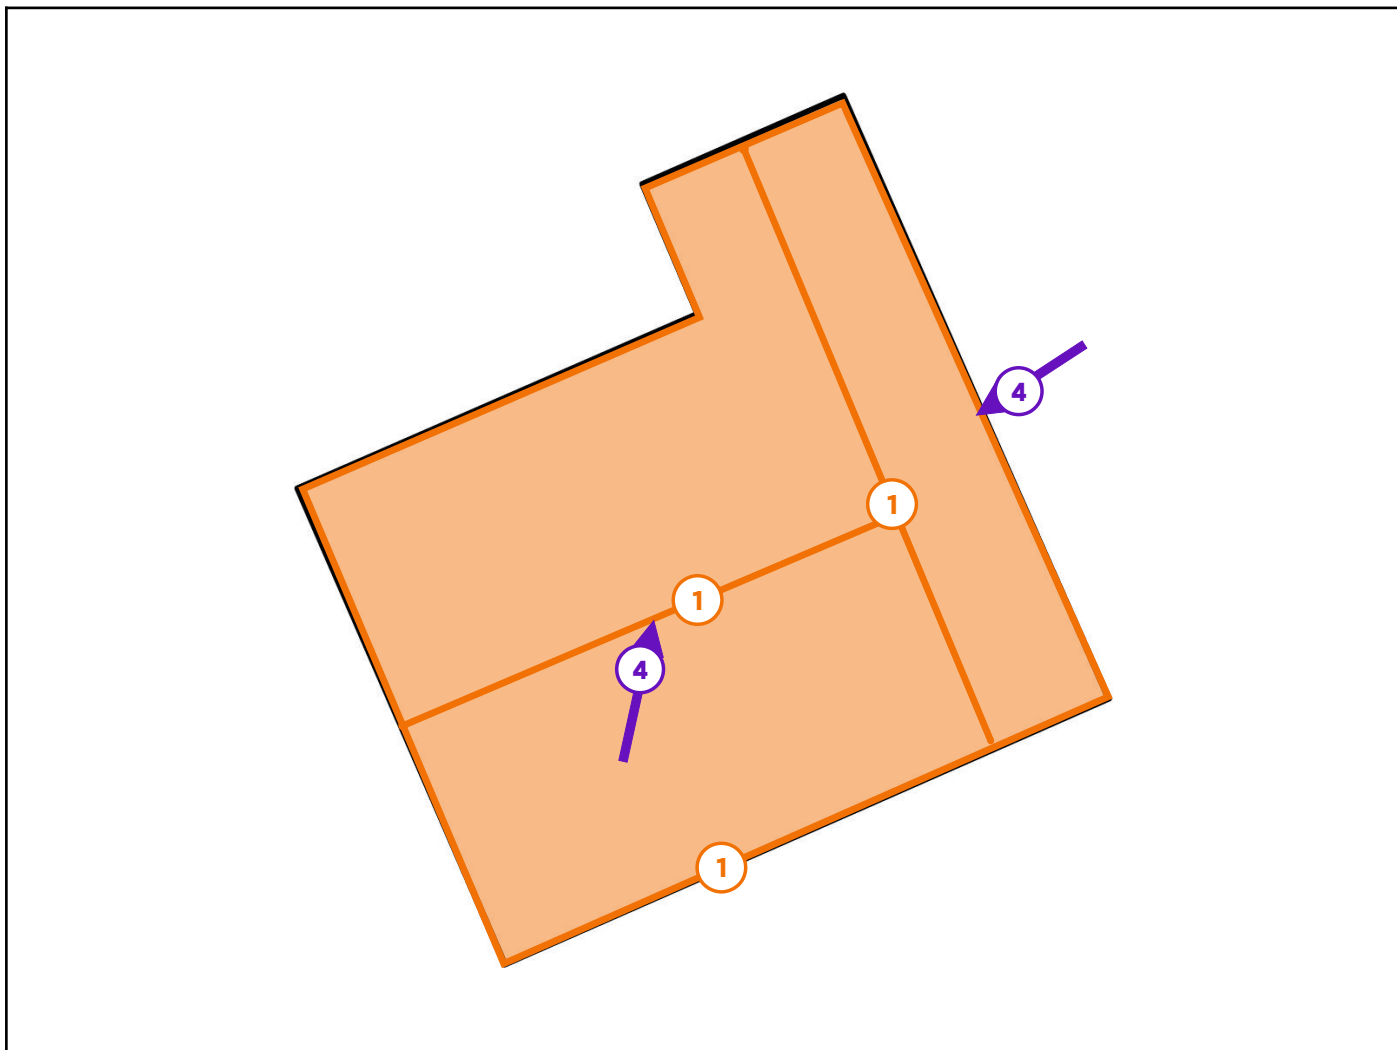
## Plan 1.3: dakbedekkingen

| Beschrijving | Type | Actie |
|---|---|---|
| 1. leien, nok en boeiboord | Asbestmateriaal | <a href="#">Verwijderen</a> |
| 4. schouw | Beperking | - |

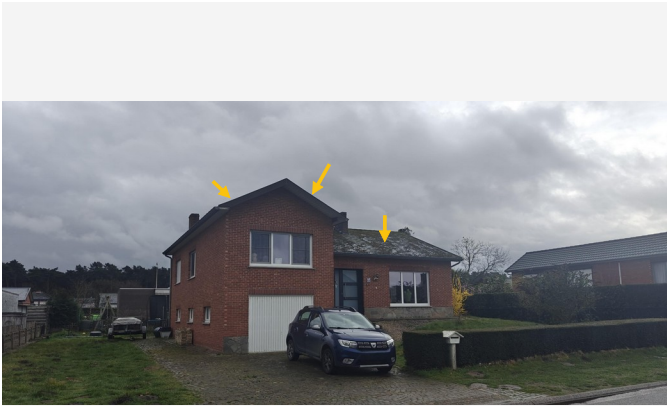
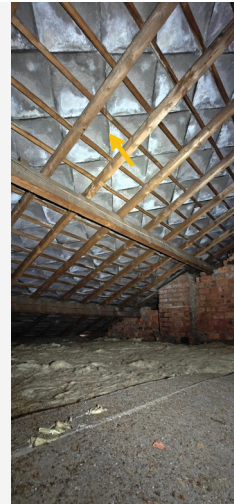
Het asbestmateriaal valt onder de mijlpaal van 2034.

Verwijderen

| Eindbeoordeling materiaalrisico | Verhoogd materiaalrisico en/of verhoogde kans op vezelvrijgave |

| Asbestsoort (vezeltype) | Crocidoliet aanwezig |
| Toestand van het materiaal | Licht beschadigd, licht verweerd. Intacte calciumsilicaatplaat of materiaal met categorie 3-gebondenheid |

| Beschrijving | leien, nok en boeiboord |

- Zorg voor een veilig beheer. Vermijd het beschadigen van het asbestmateriaal. Controleer de toestand jaarlijks op wijzigingen.
- Hemelwater dat afspoelt van asbestcement daken of gevels kan asbestdeeltjes bevatten. Gebruik het enkel voor gesloten circuits (bv. spoelen toiletten). Reinig na het vervangen van het dak of de gevel de dakgoten en regenwaterput of -ton om asbesthoudend sediment of slib te verwijderen
- Voer bijkomende staalname(s) uit.

- Eenvoudige handelingen: mag via doe-het-zelf of door werknemer(s) met opleidingsattest eenvoudige handelingen  
Wegnemen intacte asbestleien mag met de nodige preventiemaatregelen (zie onderaan verslag) en voorzichtigheid zelf uitgevoerd worden.

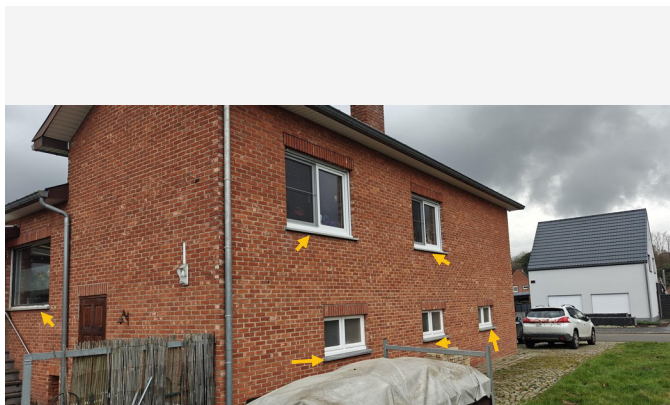
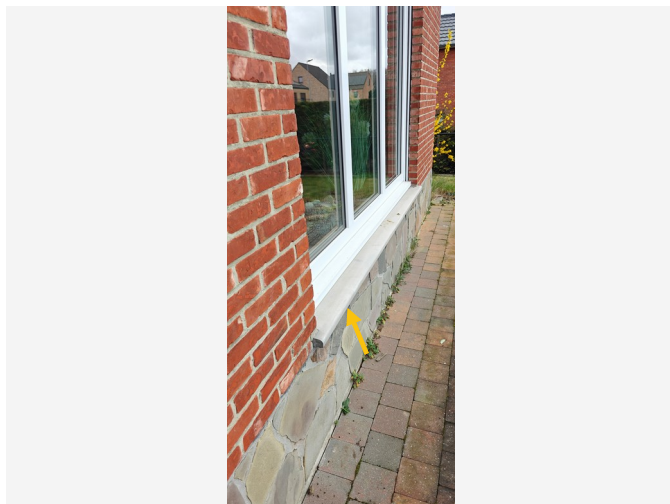
Het asbestmateriaal valt onder de mijlpaal van 2040.

Zorgvuldig beheren

| Eindbeoordeling materiaalarisico | Laag materiaalarisico en/of verlaagde kans op vezelvrijgave |

| Asbestsoort (vezeltype) | Crocidoliet aanwezig |
| Toestand van het materiaal | Licht beschadigd, licht verweerd. Intacte calciumsilicaatplaat of materiaal met categorie 3-gebondenheid |

| Beschrijving | AC vensterbanken |

- Zorg voor een veilig beheer. Vermijd het beschadigen van het asbestmateriaal. Controleer de toestand jaarlijks op wijzigingen.
- Zorg voor een veilig beheer en verwijder dit asbestmateriaal wanneer het bij werken eenvoudig bereikbaar wordt. Controleer de toestand jaarlijks op wijzigingen.
- Voer bijkomende staalname(s) uit.

- Eenvoudige handelingen: mag via doe-het-zelf of door werknemer(s) met opleidingsattest eenvoudige handelingen  
Wegnemen intacte venstertabletten mag met de nodige preventiemaatregelen (zie onderaan verslag) en voorzichtigheid zelf uitgevoerd worden.

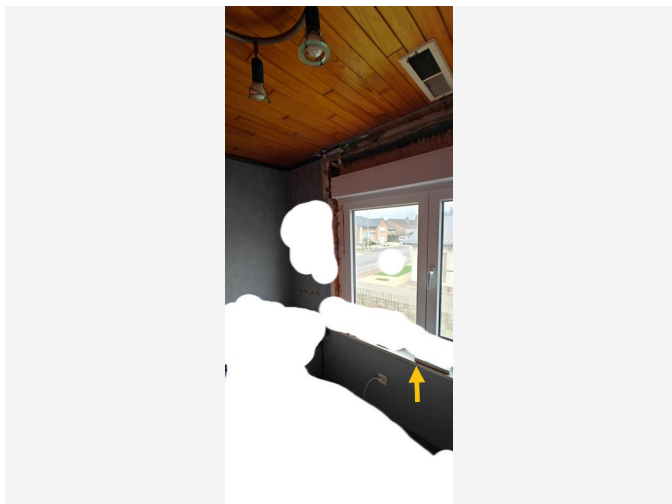
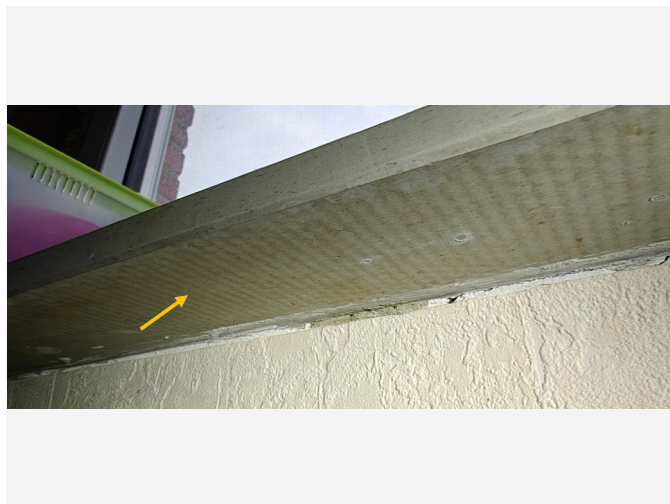
Het asbestmateriaal valt onder de mijlpaal van 2040.

Zorgvuldig beheren

Laag materiaalrisico en/of verlaagde kans op vezelvrijgave

| Asbestsoort (vezeltype) | Alleen chrysotiel aanwezig |
| Toestand van het materiaal | Onbeschadigd, niet verweerd |

| Beschrijving | Massal vensterbank |

- Zorg voor een veilig beheer. Vermijd het beschadigen van het asbestmateriaal. Controleer de toestand jaarlijks op wijzigingen.
- Voer bijkomende staalname(s) uit.

- Eenvoudige handelingen: mag via doe-het-zelf of door werknemer(s) met opleidingsattest eenvoudige handelingen  
Wegnemen intacte massalplaten mag als hechtgebonden toepassing met de nodige preventiemaatregelen (zie onderaan verslag) en voorzichtigheid zelf uitgevoerd worden.

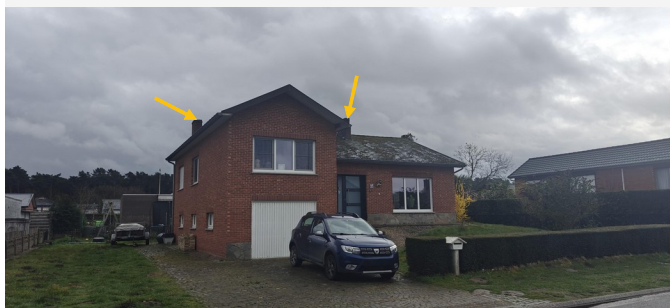
**Reden:** Het te onderzoeken materiaal situeert zich hoger dan 3,50 m te rekenen vanaf een veilige ondergrond

**Uitleg van de asbestdeskundige:** Er is een beperkingsfiche opgemaakt voor de binnenkant van de schouw. De binnenkant van de schouw valt niet te inspecteren daar de schouw hoger is dan 3,50m en niet veilig te bereiken is via het schuin dak. In de leefruimte is deze schouw ook volledig dichtgemaakt.
