# Asbestinventarisatetest

Wildstraat 21, 3920 Lommel

Attestnummer : 20260812-000250.000

Uitgegeven op : 12.08.2026

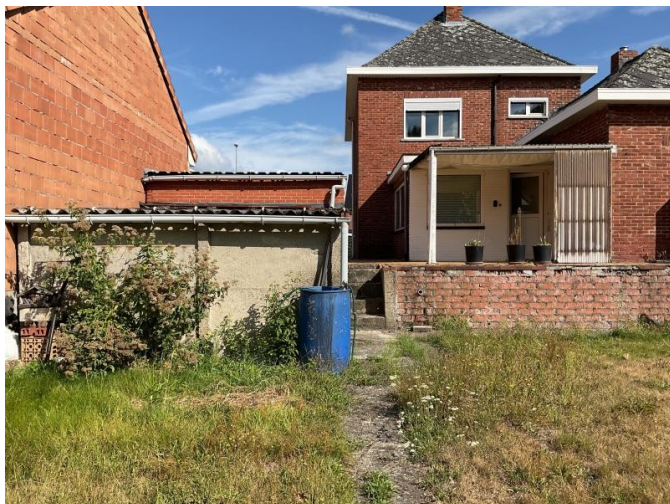
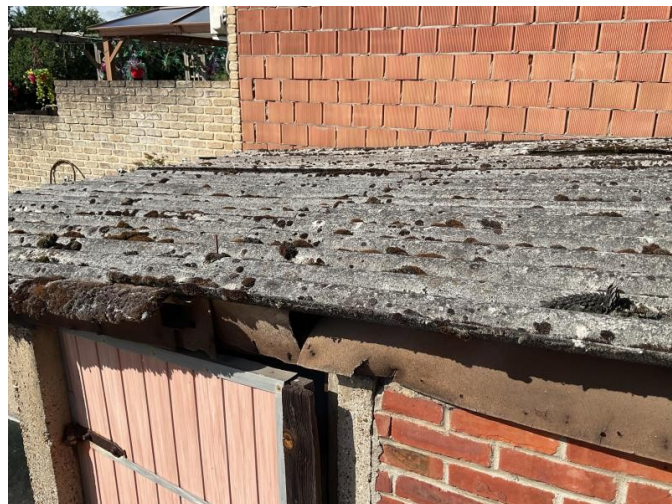
Overzichtsfoto

Detailfoto

## Conclusie

- Eenvoudige handelingen: mag via doe-het-zelf of door werknemer(s) met opleidingsattest eenvoudige handelingen  
Deze toepassing kan door een aannemer die over een opleidingsattest eenvoudige handelingen beschikt of door een particulier (doe-het-zelf), verwijderd worden indien er geen verhoogd risico op vrijgave van asbestvezels (max. concentratie 0,01 vezels/cm<sup>3</sup> - CODEX Art. VI.3-54) ontstaat en de toepassing voorafgaand wordt gefixeerd/bevochtigd; de individuele elementen zonder machinale werktuigen (boormachine, slijpschijf, hogedrukreiniger,...) en zonder breken of gooien een voor een losgemaakt worden; en ten slotte dubbel en luchtdicht verpakt weggevoerd worden naar een erkend afvalpunt (recyclagepark).

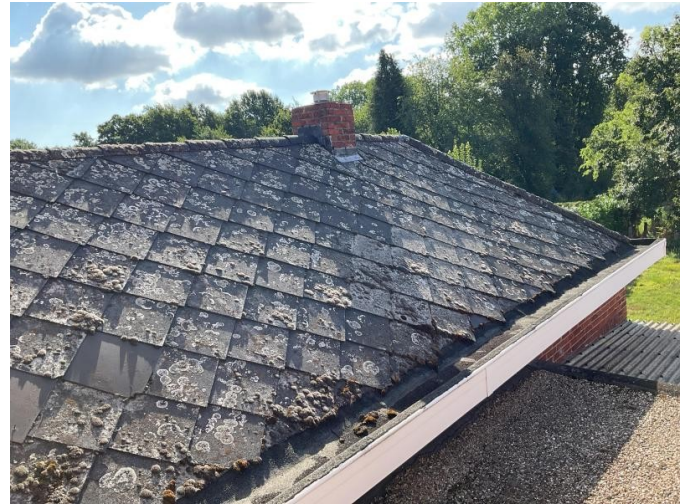
Detailfoto

### Conclusie

- Eenvoudige handelingen: mag via doe-het-zelf of door werknemer(s) met opleidingsattest eenvoudige handelingen  
Deze toepassing kan door een aannemer die over een opleidingsattest eenvoudige handelingen beschikt of door een particulier (doe-het-zelf), verwijderd worden indien er geen verhoogd risico op vrijgave van asbestvezels (max. concentratie 0,01 vezels/cm<sup>3</sup> - CODEX Art. VI.3-54) ontstaat en de toepassing voorafgaand wordt gefixeerd/bevochtigd; de individuele elementen zonder machinale werktuigen (boormachine, slijpschijf, hogedrukreiniger,...) en zonder breken of gooien een voor een losgemaakt worden; en ten slotte dubbel en luchtdicht verpakt weggevoerd worden naar een erkend afvalpunt (recyclagepark).

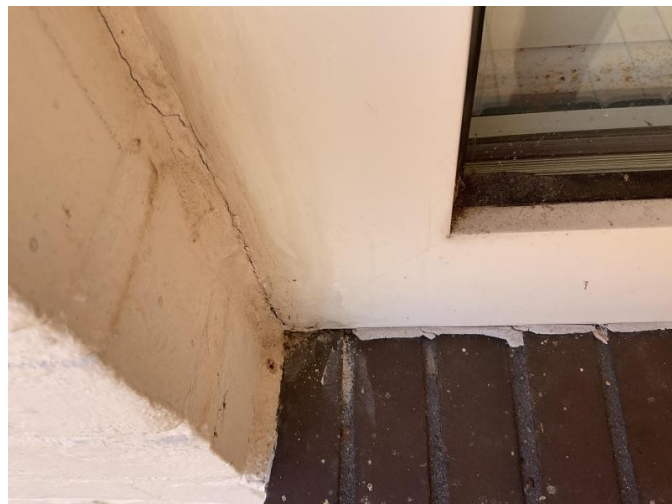
Detailfoto

### Conclusie

- Eenvoudige handelingen: mag via doe-het-zelf of door werknemer(s) met opleidingsattest eenvoudige handelingen  
Deze toepassing kan door een aannemer die over een opleidingsattest eenvoudige handelingen beschikt of door een particulier (doe-het-zelf), verwijderd worden indien er geen verhoogd risico op vrijgave van asbestvezels (max. concentratie 0,01 vezels/cm<sup>3</sup> - CODEX Art. VI.3-54) ontstaat en de toepassing voorafgaand wordt gefixeerd/bevochtigd; de individuele elementen zonder machinale werktuigen (boormachine, slijpschijf, hogedrukreiniger,...) en zonder breken of gooien een voor een losgemaakt worden; en ten slotte dubbel en luchtdicht verpakt weggevoerd worden naar een erkend afvalpunt (recyclagepark).

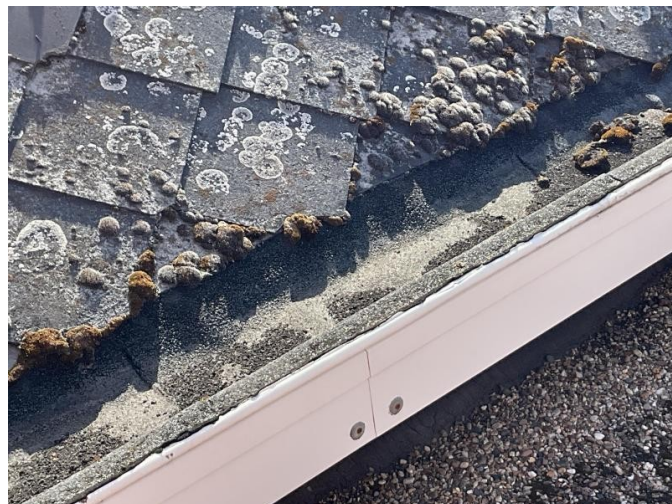
Detailfoto

### Conclusie

- Eenvoudige handelingen: mag via doe-het-zelf of door werknemer(s) met opleidingsattest eenvoudige handelingen  
Deze toepassing kan door een aannemer die over een opleidingsattest eenvoudige handelingen beschikt of door een particulier (doe-het-zelf), verwijderd worden indien er geen verhoogd risico op vrijgave van asbestvezels (max. concentratie 0,01 vezels/cm<sup>3</sup> - CODEX Art. VI.3-54) ontstaat en de toepassing voorafgaand wordt gefixeerd/bevochtigd; de individuele elementen zonder machinale werktuigen (boormachine, slijpschijf, hogedrukreiniger,...) en zonder breken of gooien een voor een losgemaakt worden; en ten slotte dubbel en luchtdicht verpakt weggevoerd worden naar een erkend afvalpunt (recyclagepark).

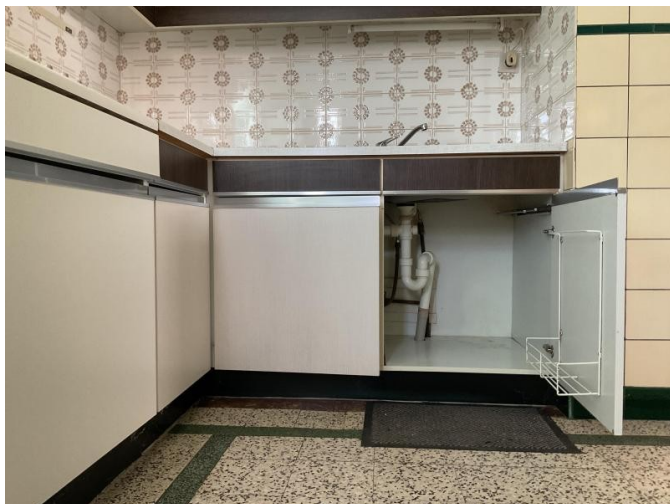
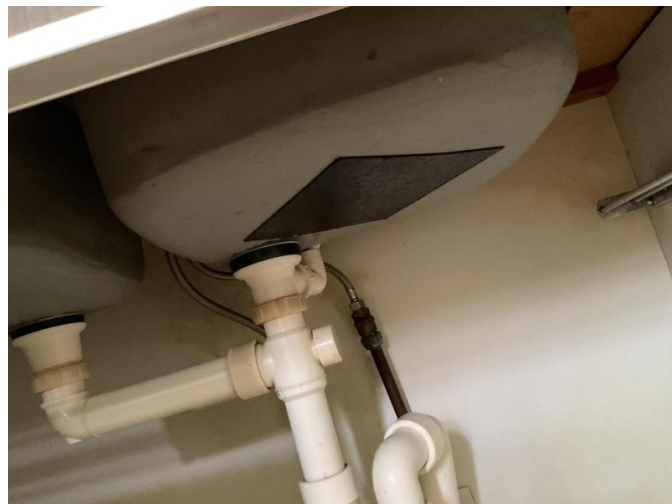
Overzichtsfoto

Detailfoto

### Conclusie

Deze toepassing kan door een aannemer die over een opleidingsattest eenvoudige handelingen beschikt of door een particulier (doe-het-zelf), verwijderd worden indien er geen verhoogd risico op vrijgave van asbestvezels (max. concentratie 0,01 vezels/cm<sup>3</sup> - CODEX Art. VI.3-54) ontstaat en de toepassing voorafgaand wordt gefixeerd/bevochtigd; de individuele elementen zonder machinale werktuigen (boormachine, slijpschijf, hogedrukreiniger,...) en zonder breken of gooien een voor een losgemaakt worden; en ten slotte dubbel en luchtdicht verpakt weggevoerd worden naar een erkend afvalpunt (recyclagepark).

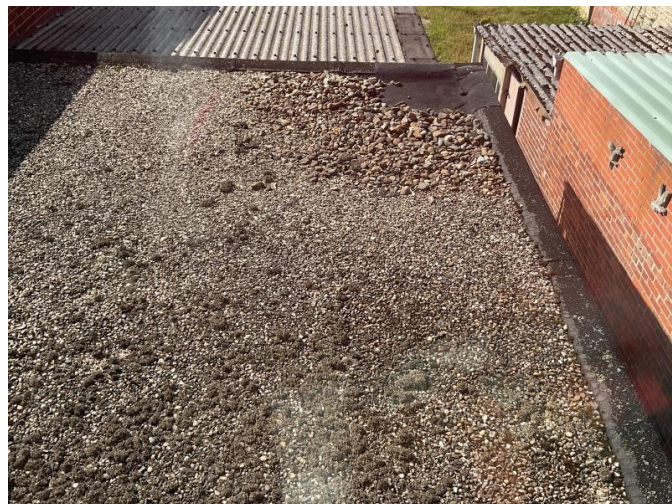
Detailfoto

### Conclusie

- Eenvoudige handelingen: mag via doe-het-zelf of door werknemer(s) met opleidingsattest eenvoudige handelingen  
Deze toepassing kan door een aannemer die over een opleidingsattest eenvoudige handelingen beschikt of door een particulier (doe-het-zelf), verwijderd worden indien er geen verhoogd risico op vrijgave van asbestvezels (max. concentratie 0,01 vezels/cm<sup>3</sup> - CODEX Art. VI.3-54) ontstaat en de toepassing voorafgaand wordt gefixeerd/bevochtigd; de individuele elementen zonder machinale werktuigen (boormachine, slijpschijf, hogedrukreiniger,...) en zonder breken of gooien een voor een losgemaakt worden; en ten slotte dubbel en luchtdicht verpakt weggevoerd worden naar een erkend afvalpunt (recyclagepark).

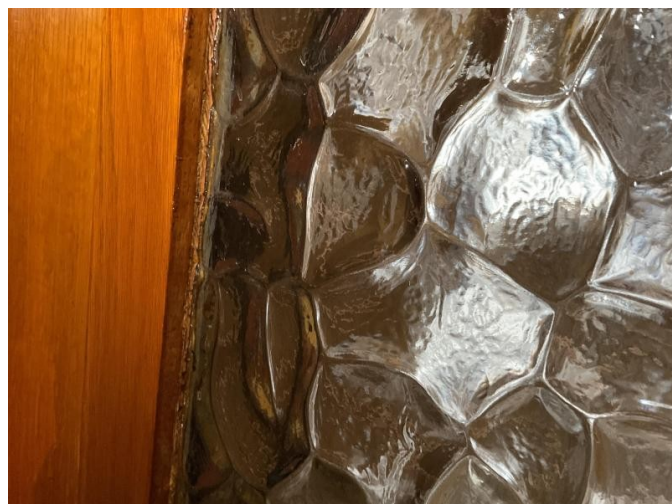
Detailfoto

### Conclusie

Deze toepassing kan door een aannemer die over een opleidingsattest eenvoudige handelingen beschikt of door een particulier (doe-het-zelf), verwijderd worden indien er geen verhoogd risico op vrijgave van asbestvezels (max. concentratie 0,01 vezels/cm<sup>3</sup> - CODEX Art. VI.3-54) ontstaat en de toepassing voorafgaand wordt gefixeerd/bevochtigd; de individuele elementen zonder machinale werktuigen (boormachine, slijpschijf, hogedrukreiniger,...) en zonder breken of gooien een voor een losgemaakt worden; en ten slotte dubbel en luchtdicht verpakt weggevoerd worden naar een erkend afvalpunt (recyclagepark).

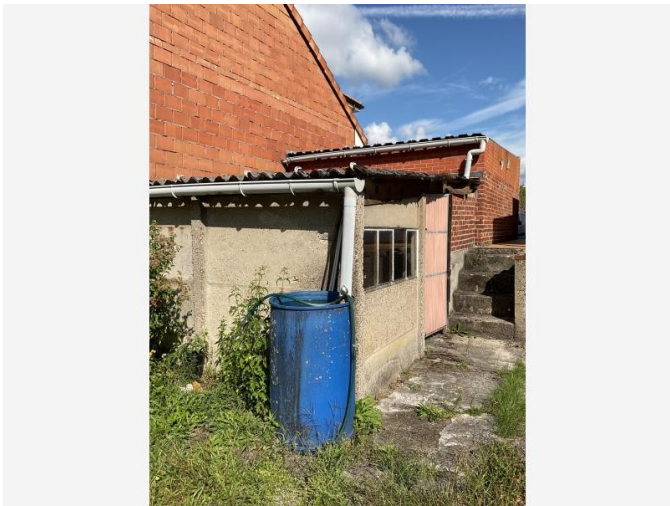
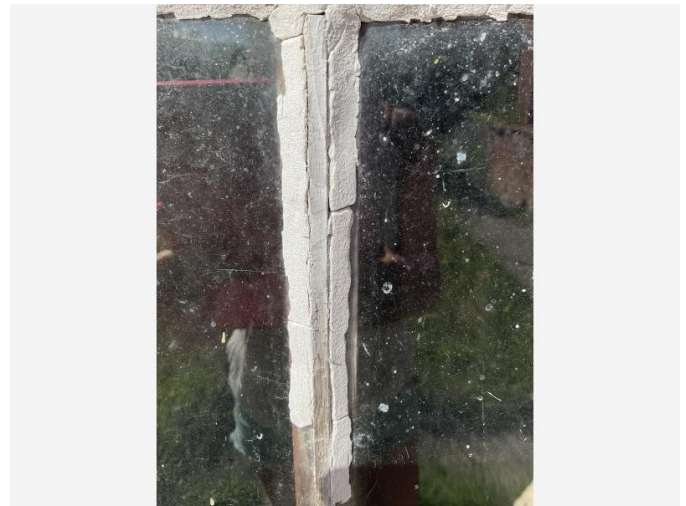
Overzichtsfoto

Detailfoto

### Conclusie

- Eenvoudige handelingen: mag via doe-het-zelf of door werknemer(s) met opleidingsattest eenvoudige handelingen  
Deze toepassing kan door een aannemer die over een opleidingsattest eenvoudige handelingen beschikt of door een particulier (doe-het-zelf), verwijderd worden indien er geen verhoogd risico op vrijgave van asbestvezels (max. concentratie 0,01 vezels/cm<sup>3</sup> - CODEX Art. VI.3-54) ontstaat en de toepassing voorafgaand wordt gefixeerd/bevochtigd; de individuele elementen zonder machinale werktuigen (boormachine, slijpschijf, hogedrukreiniger,...) en zonder breken of gooien een voor een losgemaakt worden; en ten slotte dubbel en luchtdicht verpakt weggevoerd worden naar een erkend afvalpunt (recyclagepark).

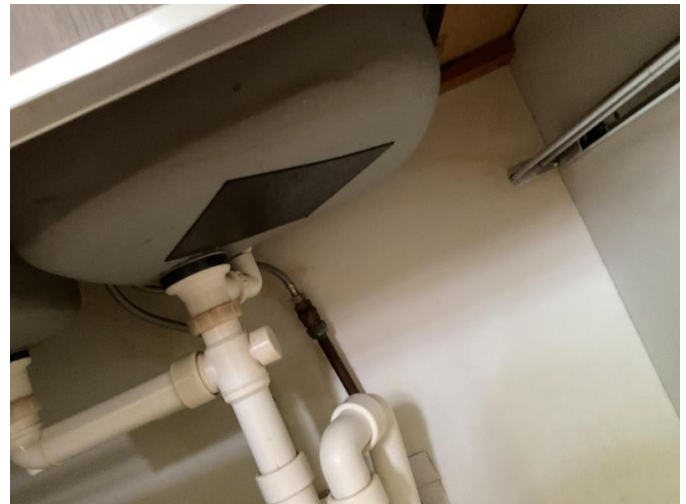
Detailfoto

### Conclusie

- Eenvoudige handelingen: mag via doe-het-zelf of door werknemer(s) met opleidingsattest eenvoudige handelingen  
Deze toepassing kan door een aannemer die over een opleidingsattest eenvoudige handelingen beschikt of door een particulier (doe-het-zelf), verwijderd worden indien er geen verhoogd risico op vrijgave van asbestvezels (max. concentratie 0,01 vezels/cm<sup>3</sup> - CODEX Art. VI.3-54) ontstaat en de toepassing voorafgaand wordt gefixeerd/bevochtigd; de individuele elementen zonder machinale werktuigen (boormachine, slijpschijf, hogedrukreiniger,...) en zonder breken of gooien een voor een losgemaakt worden; en ten slotte dubbel en luchtdicht verpakt weggevoerd worden naar een erkend afvalpunt (recyclagepark).

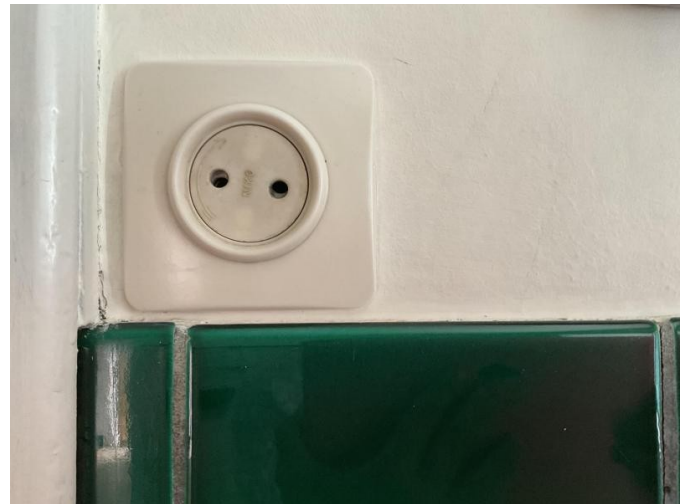
Detailfoto

### Conclusie

- Eenvoudige handelingen: mag via doe-het-zelf of door werknemer(s) met opleidingsattest eenvoudige handelingen  
Deze toepassing kan door een aannemer die over een opleidingsattest eenvoudige handelingen beschikt of door een particulier (doe-het-zelf), verwijderd worden indien er geen verhoogd risico op vrijgave van asbestvezels (max. concentratie 0,01 vezels/cm<sup>3</sup> - CODEX Art. VI.3-54) ontstaat en de toepassing voorafgaand wordt gefixeerd/bevochtigd; de individuele elementen zonder machinale werktuigen (boormachine, slijpschijf, hogedrukreiniger,...) en zonder breken of gooien een voor een losgemaakt worden; en ten slotte dubbel en luchtdicht verpakt weggevoerd worden naar een erkend afvalpunt (recyclagepark).

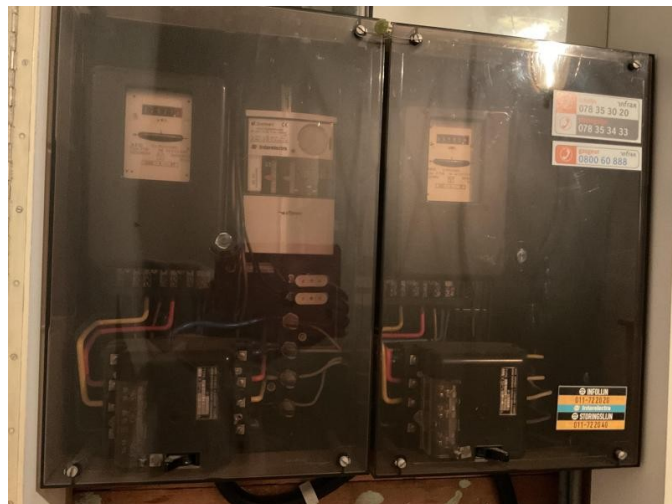
Detailfoto

## Conclusie

- Eenvoudige handelingen: mag via doe-het-zelf of door werknemer(s) met opleidingsattest eenvoudige handelingen  
Deze toepassing kan door de netbeheerder die over een opleidingsattest eenvoudige handelingen beschikt verwijderd worden indien er geen verhoogd risico op vrijgave van asbestvezels (max. concentratie 0,01 vezels/cm<sup>3</sup> - CODEX Art. VI.3-54) ontstaat en de toepassing voorafgaand wordt gefixeerd/bevochtigd; de individuele elementen zonder machinale werktuigen (boormachine, slijpschijf, hogedrukreiniger,...) en zonder breken of gooien een voor een losgemaakt worden; en ten slotte dubbel en luchtdicht verpakt weggevoerd worden naar een erkend afvalpunt (recyclagepark).

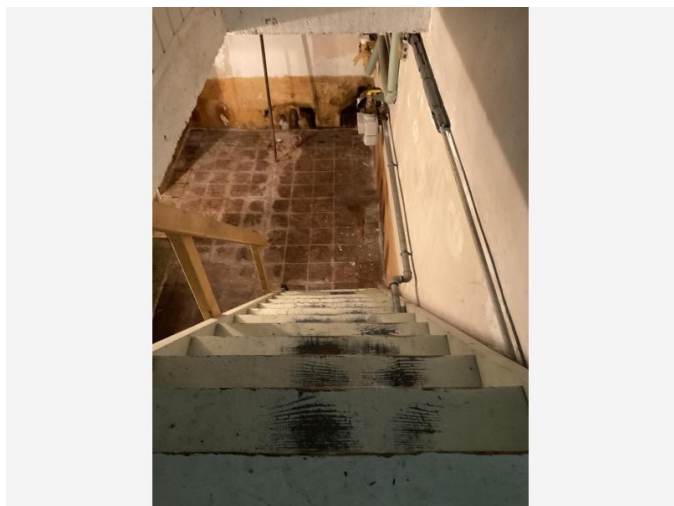
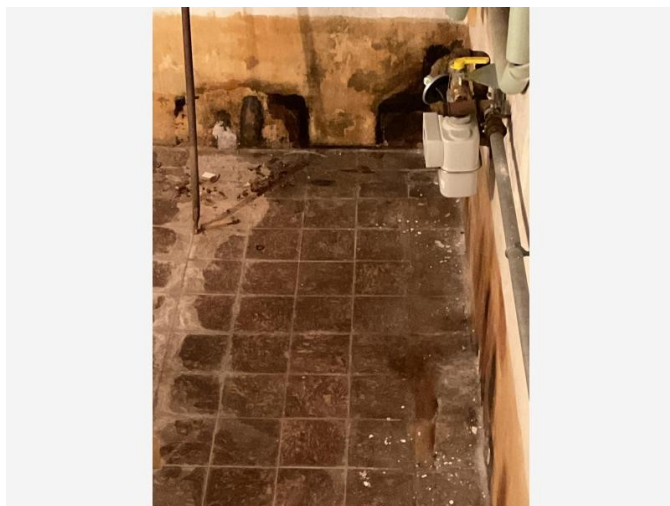
## Fiche 26: Pleisterwerk wanden cement

Geen asbest

### Conclusie
