Asbestinventarisatetest

Sportlaan 7, 3940 Hechtel-Eksel

Attestnummer : 20260119-000163.001

Uitgegeven op : 19.01.2026

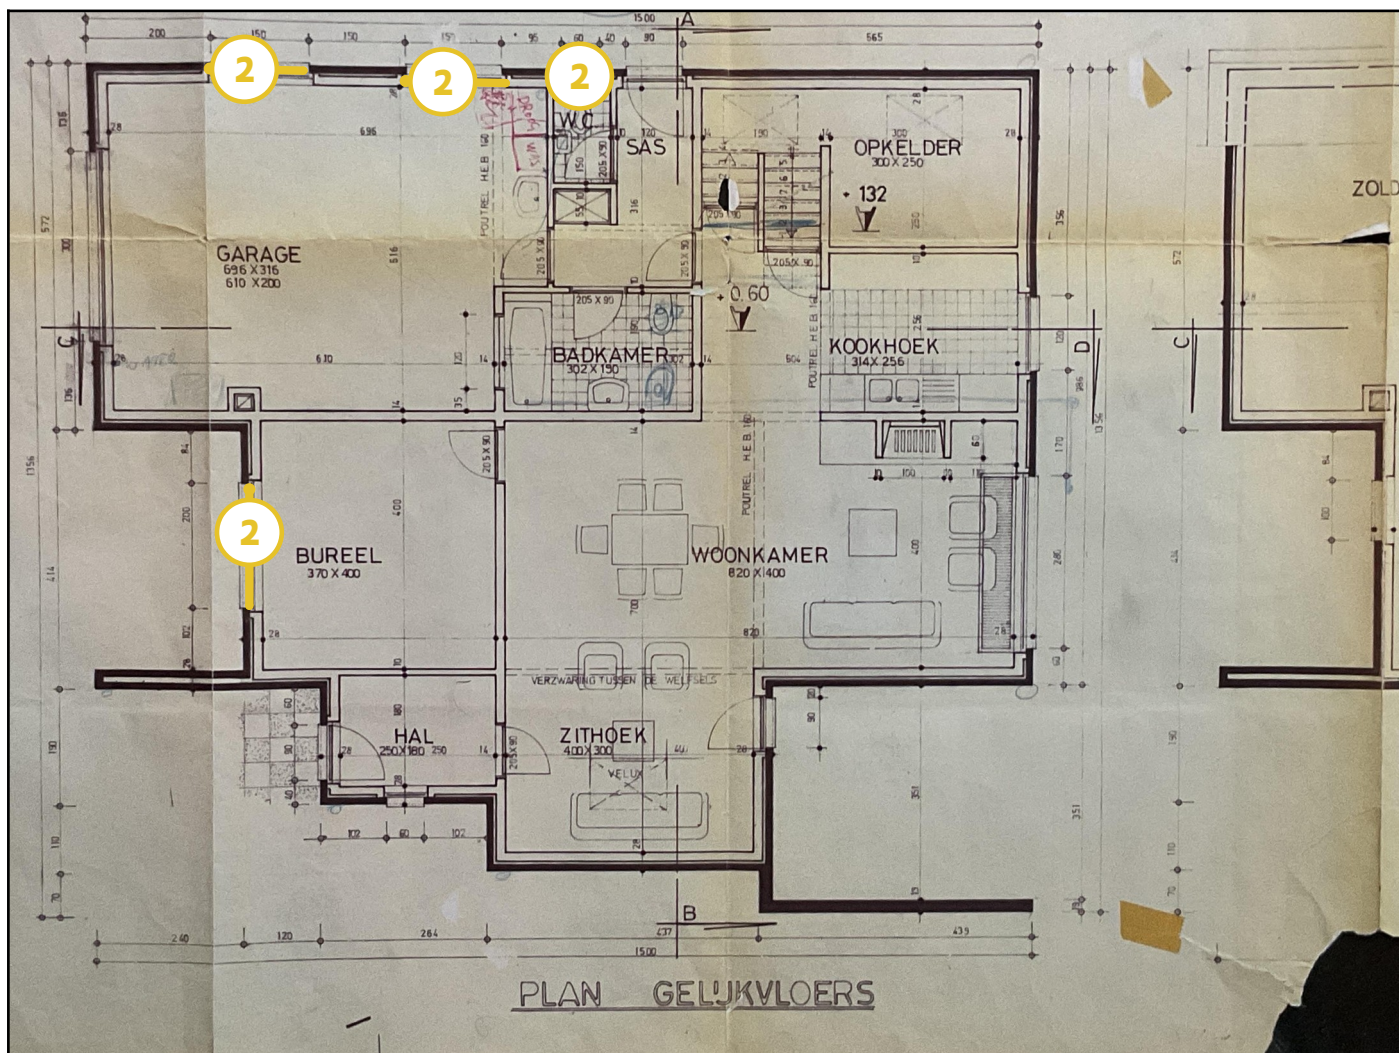
Plan 1.3: Plan van het gelijkvloers

Beschrijving	Type	Actie
2. Vensterbank type massal	Asbestmateriaal	Zorgvuldig beheren

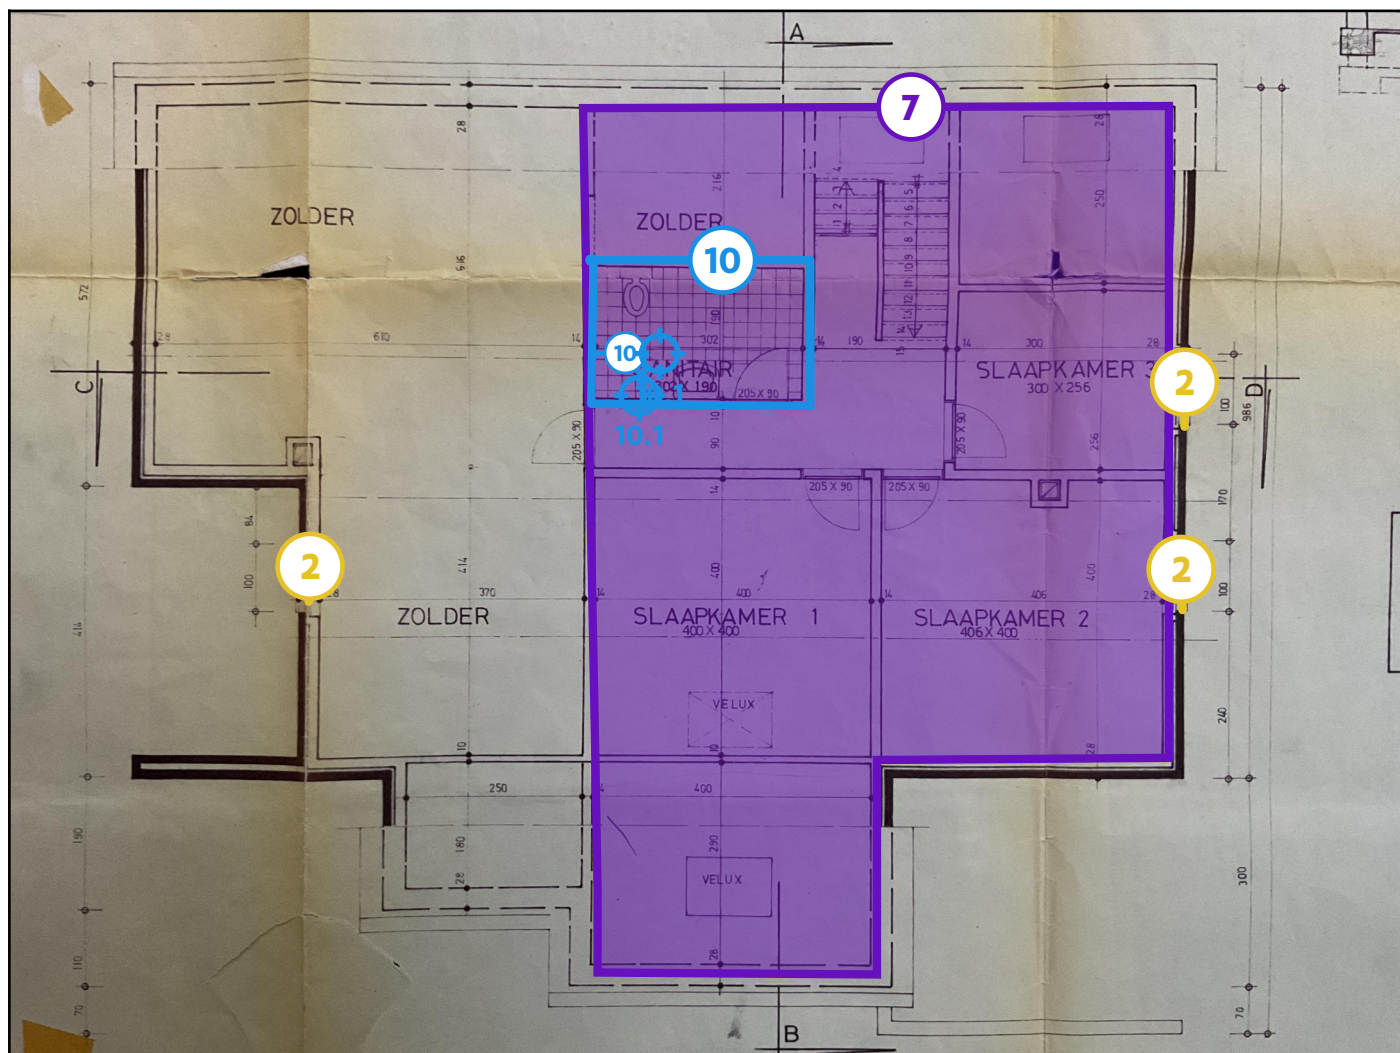
Plan 1.6: Plan van de eerste verdieping

Beschrijving	Type	Actie
2. Vensterbank type massal	Asbestmateriaal	Zorgvuldig beheren
7. Pleisterwerk plafond (niet waarneembaar)	Advies	-
10. Tegellijm wandtegels badkamer	Geen asbest	-
10.1 Code: 9185408	Mengmonster	-

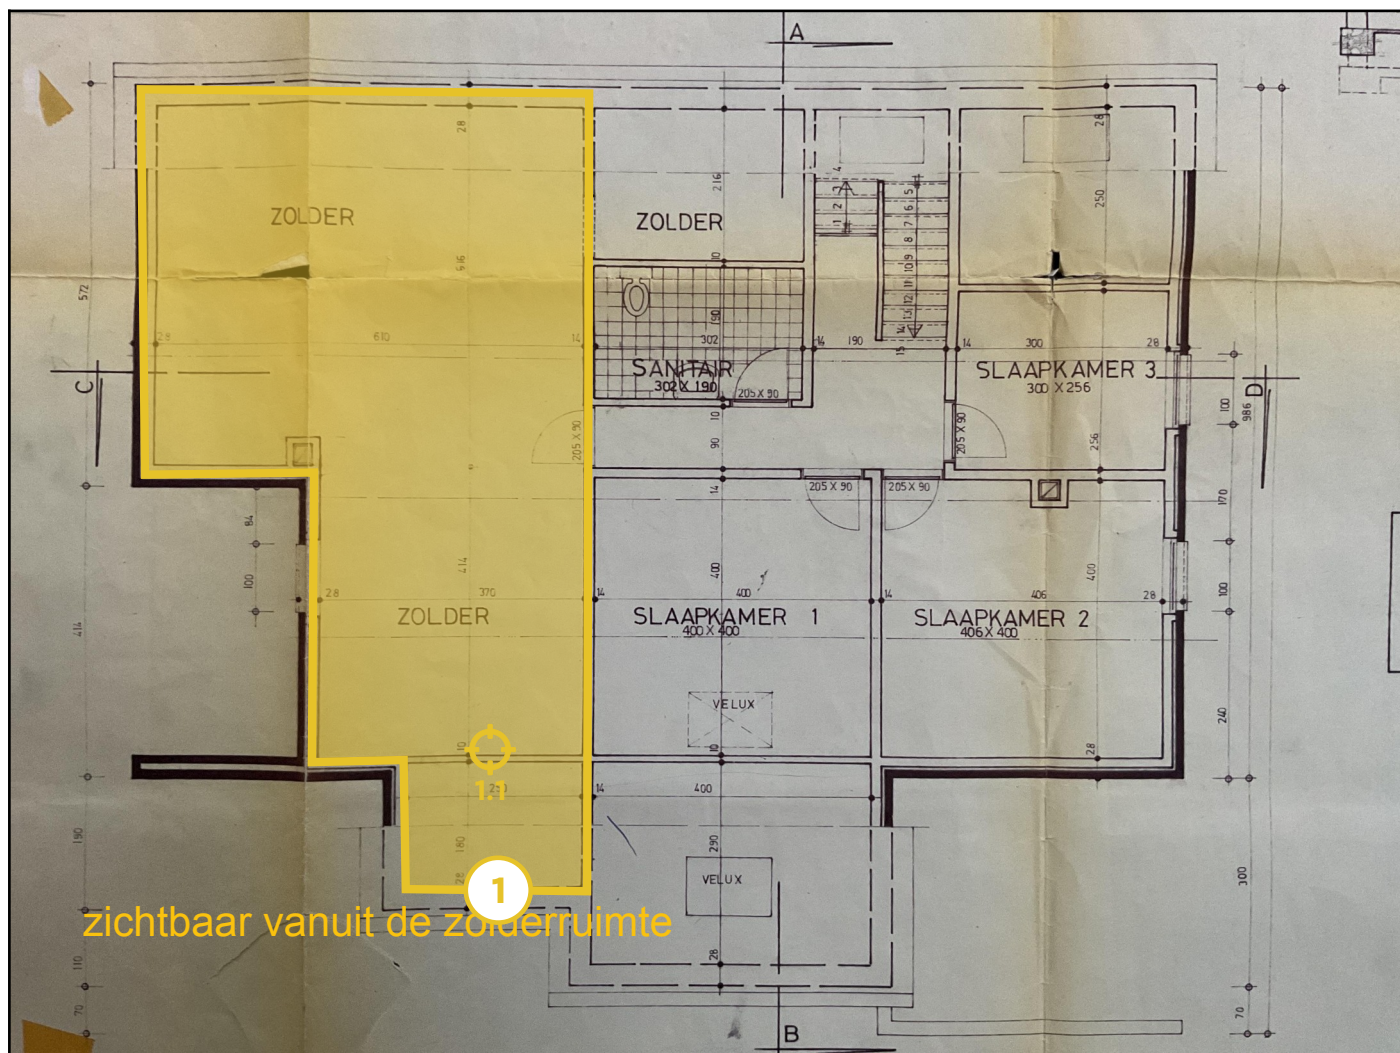
Plan 1.7: Plan van de eerste verdieping

Beschrijving	Type	Actie
1. Onderdak type Menuiserite	Asbestmateriaal	Zorgvuldig beheren
1.1 Code: 9185409	Puntmonster	-

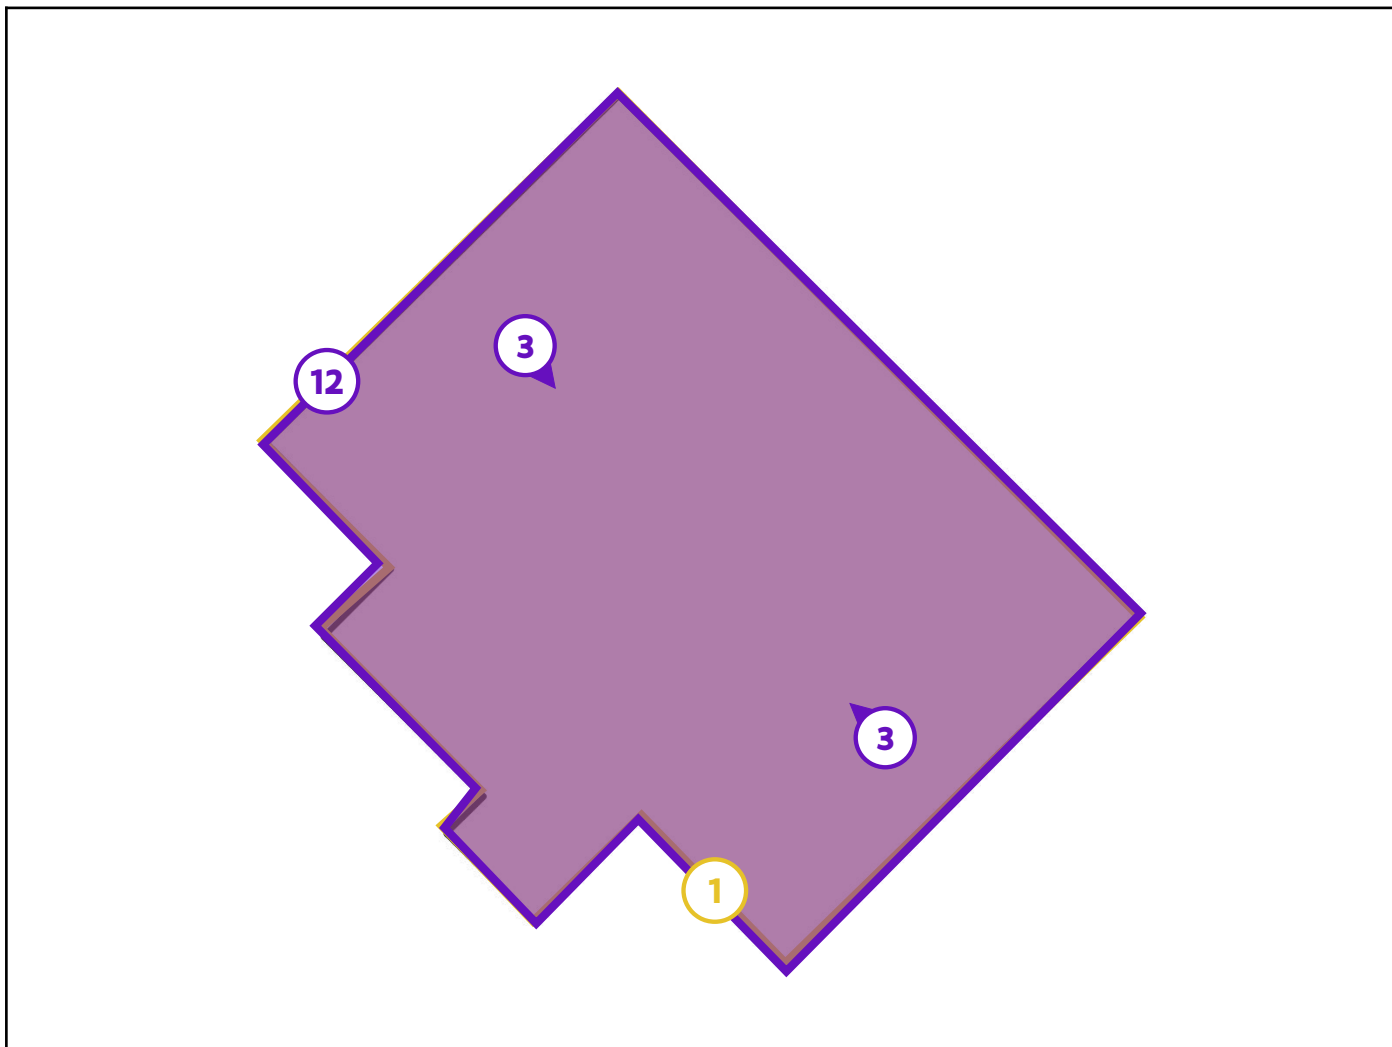
Plan 1.10: Plan van het dak en de buitenzijde

Beschrijving	Type	Actie
1. Onderdak type Menuiserite	Asbestmateriaal	Zorgvuldig beheren
3. Schouw binnenzijde (2x)	Beperking	-
12. Dakbedekking bestaande uit pannen (niet verdacht)	Overige ruimte of materiaal	-

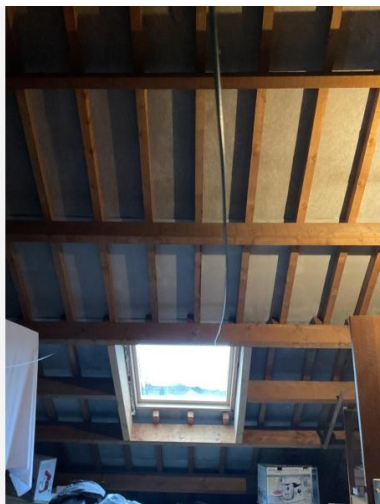
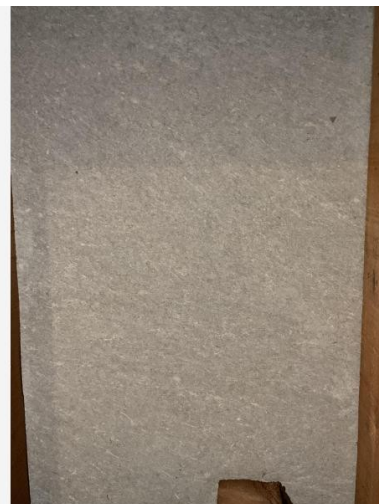
Het asbestmateriaal valt onder de mijlpaal van 2040.

Eindbeoordeling materiaalrisico	Laag materiaalrisico en/of verlaagde kans op vezelvrijgave
---------------------------------	--

#	Type	Referentie	Resultaat
1.1	Puntmonster	9185409	Chrysotiel

Beschrijving	Onderdak type Menuiserite
Omgeving	Binnen
Primaire drager	Schuin dak
Asbestmateriaal	Plaat, paneel, tablet - Type Menuiserite
Bindmiddel van asbestmateriaal	Cement
Gebondenheid op basis van bindmiddel	Hecht
Hoeveelheid (oppervlakte - dikte - aantal)	• 193,00 m ² - 0,70 cm - 1 stuk
Totaal volume	1,351 m ³
Eenvoudig bereikbaar	Ja
Bevestigingswijze	<ul style="list-style-type: none">• Geklemd• Genageld, geniet
Identificatiemethode	Een monstername door de asbestdeskundige met laboanalyse door een asbestlabo.
Destructieve handeling voor identificatie	Nee
Opmerking	De hoeveelheid is een zo nauwkeurig mogelijke opmeting. Hieraan kunnen evenwel geen rechten worden ontleend.

- Zorg voor een veilig beheer. Vermijd het beschadigen van het asbestmateriaal. Controleer de toestand jaarlijks op wijzigingen.

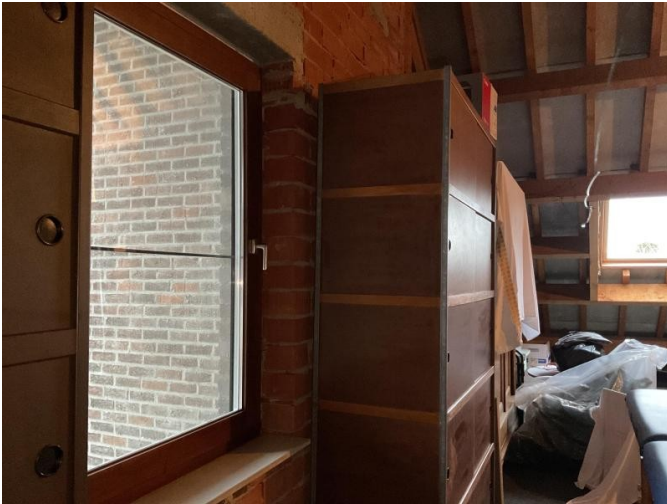
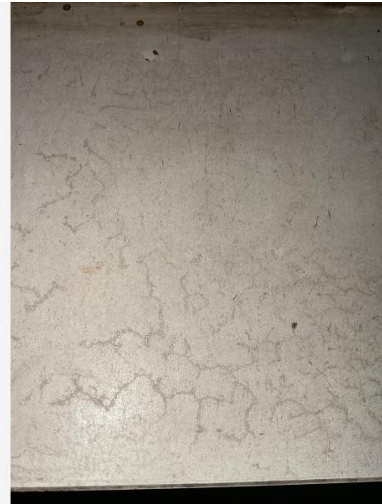
Het asbestmateriaal valt onder de mijlpaal van 2040.

Eindbeoordeling materiaalrisico	Laag materiaalrisico en/of verlaagde kans op vezelvrijgave
---------------------------------	--

Beschrijving	Vensterbank type massal
Omgeving	Binnen
Primaire drager	Wandopening verticaal (raam, deur, ...)
Asbestmateriaal	Plaat, paneel, tablet - Type Massal
Bindmiddel van asbestmateriaal	Cement
Gebondenheid op basis van bindmiddel	Hecht
Hoeveelheid (oppervlakte - dikte - aantal)	<ul style="list-style-type: none">• 0,13 m² - 2,00 cm - 5 stuks• 0,07 m² - 2,00 cm - 1 stuk• 0,20 m² - 2,00 cm - 1 stuk
Totaal volume	0,018 m ³
Eenvoudig bereikbaar	Ja
Bevestigingswijze	<ul style="list-style-type: none">• Verlijmd, ingegoten, versmeerd
Identificatiemethode	De asbestdeskundige beoordeelt het materiaal als asbesthoudend, en dit zonder monsternamen.
Destructieve handeling voor identificatie	Nee
Opmerking	De hoeveelheid is een zo nauwkeurig mogelijke opmeting. Hieraan kunnen evenwel geen rechten worden ontleend.

- Zorg voor een veilig beheer. Vermijd het beschadigen van het asbestmateriaal. Controleer de toestand jaarlijks op wijzigingen.

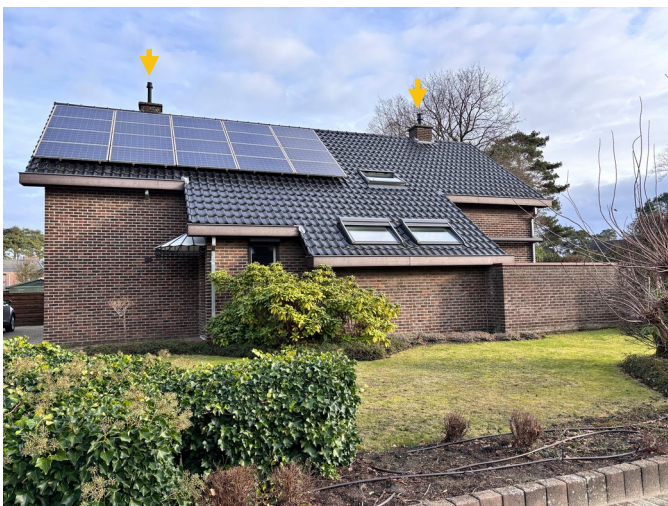
Situeringfoto

Tijdelijke beperking

Reden: Het te onderzoeken materiaal situeert zich hoger dan 3,50 m te rekenen vanaf een veilige ondergrond

Uitleg van de asbestdeskundige: Aan de buitenzijde van de schouw zijn er geen asbestverdachte materialen op te merken.

De schouw bevat binnenin mogelijk een asbestverdachte cement rookgaskanaal, asbestverdachte afsmeerlagen, asbestverdachte cementplaten. Laat dit onderzoeken bij eventuele werken.

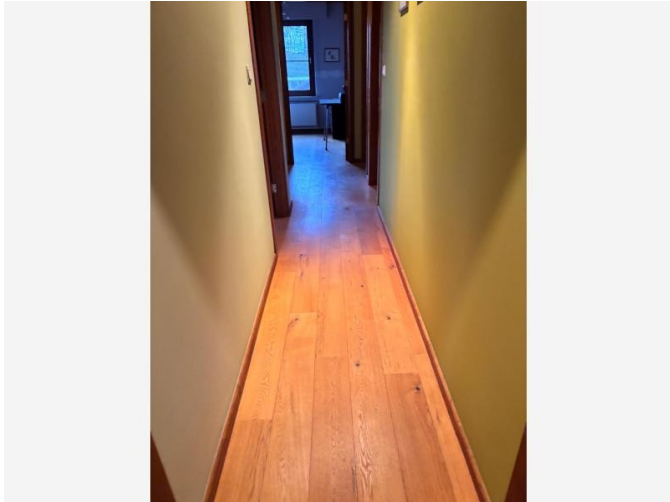
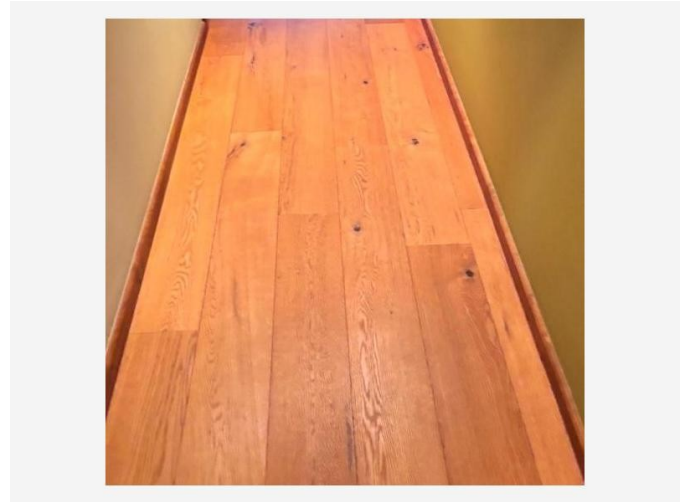
Informatie over een materiaal dat de asbestdeskundige niet kan waarnemen of vaststellen

Het is steeds onbekend of er nog een onderliggende asbesthoudende vloeren, tegels of lijm aanwezig is.

Let op bij renovatie van de vloeren dat er een mogelijkheid is dat er nog een asbesthoudende vloeren, lijm of resten aanwezig zijn.

Er is een redelijk vermoeden dat er asbestverdachte lijmen en/of vloeren aanwezig zijn.

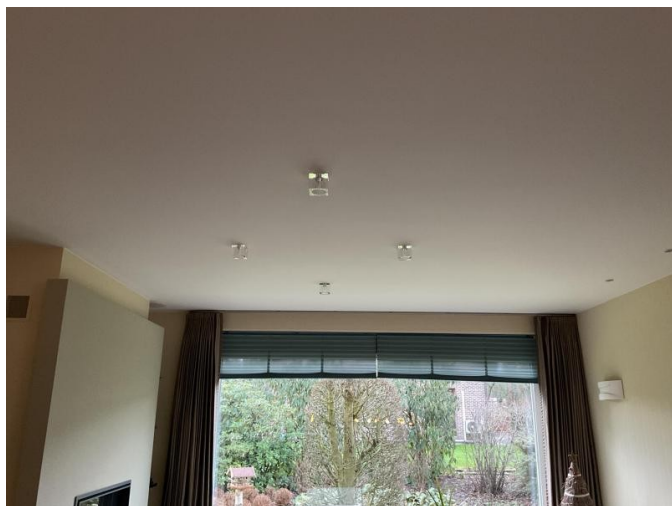
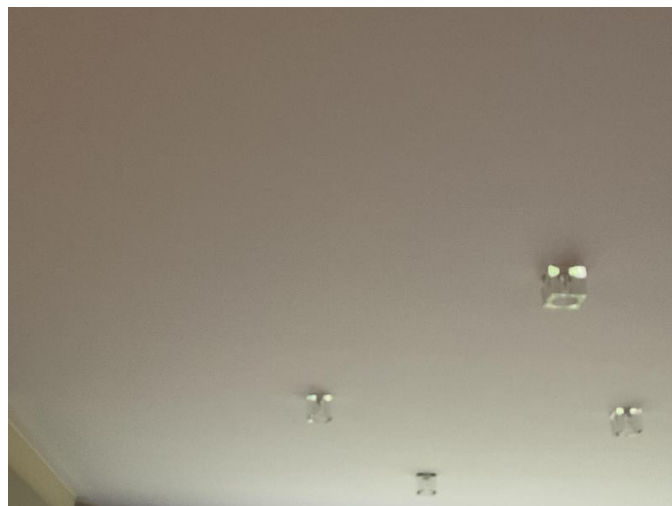
Informatie over een materiaal dat de asbestdeskundige niet kan waarnemen of vaststellen

De afsmeerlaag aan de voegen van gipskartonplaten zijn mogelijk asbesthoudend. Omdat de voegen moeilijk waarneembaar zijn (gipskartonplaten zijn doorgaans geschilderd of behangen), valt dit niet onder de noemer van een 'niet-destructief' onderzoek.

Opdrachtgever verklaard dat de platen na 2001 vernieuwd zijn, samen met de andere gipskarton platen.

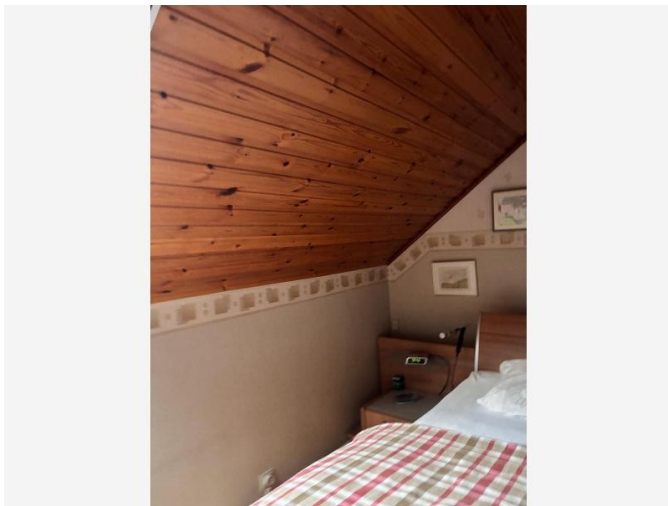
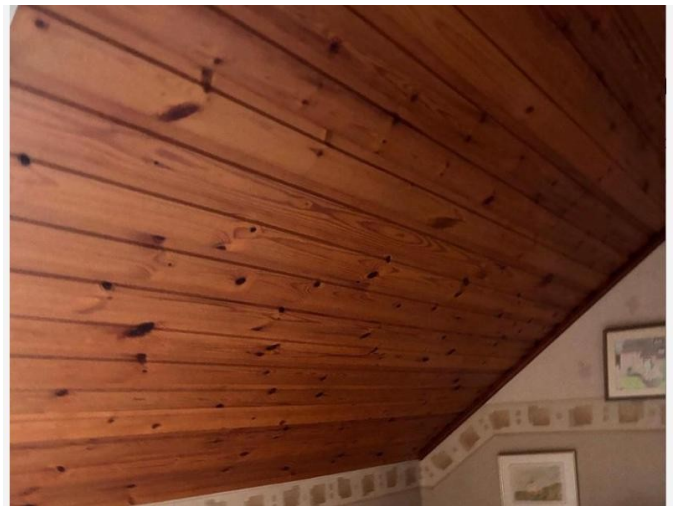
Informatie over een materiaal dat de asbestdeskundige niet kan waarnemen of vaststellen

Er aan de aangeduide ruimtes geen pleisterwerk zichtbaar.
 (eerste verdieping, gelijkvloers aan de leefruimte en de keuken)
 Aan de garage is er geen pleisterwerk aanwezig

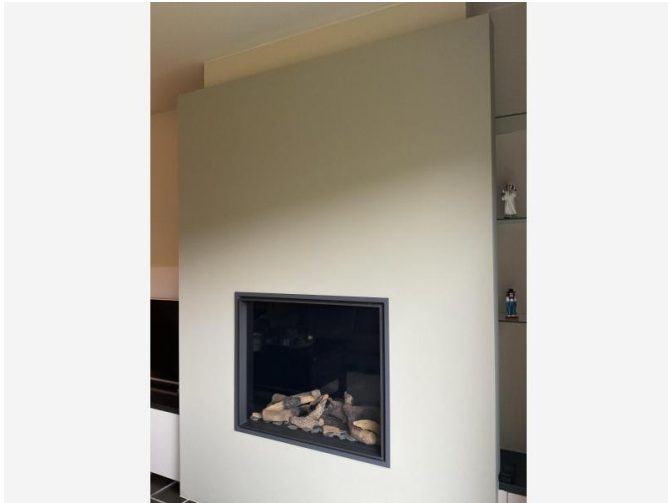
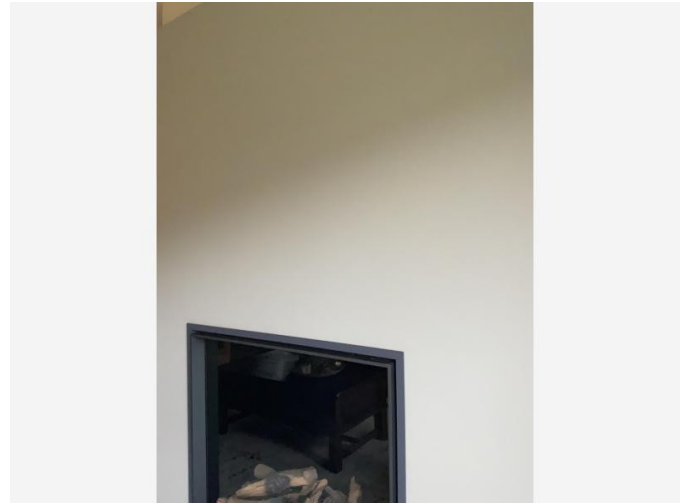
Informatie over een niet-asbestverdacht materiaal

De gipswanden zijn van na 2011.
