# Asbestinventarisatetest

Leuken 104, 3920 Lommel

Attestnummer : 20260121-000347.001

Uitgegeven op : 21.01.2026

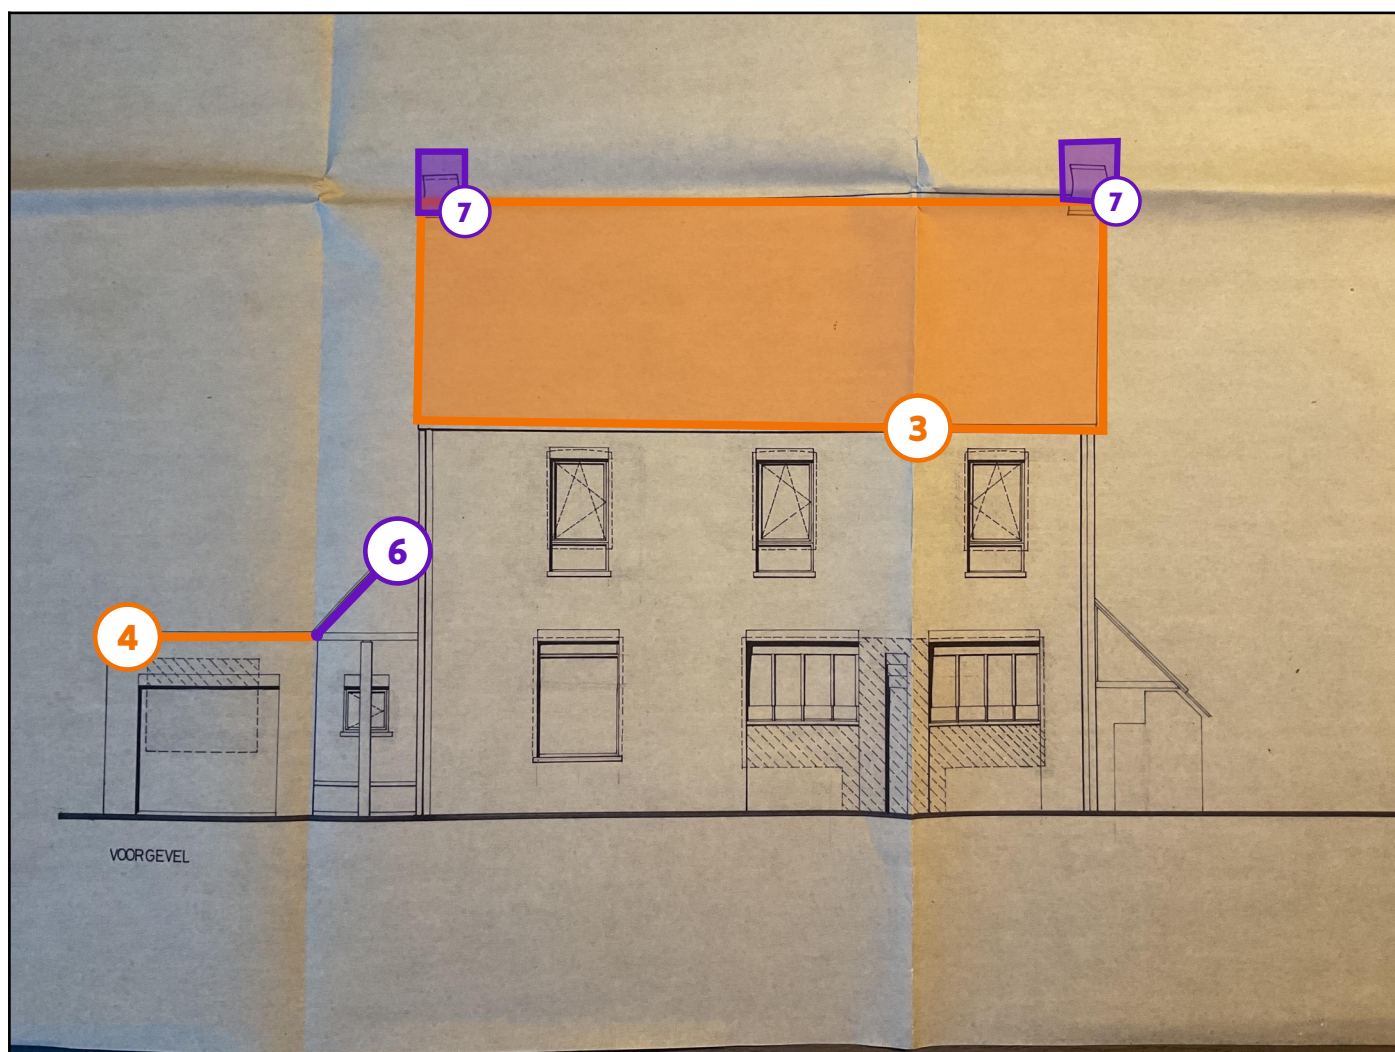
## Plan 1.14: Plan van het dak en de buitenzijde

| Beschrijving | Type | Actie |
|---|---|---|
| 3. Dak bestaande uit leien | Asbestmateriaal | Verwijderen |
| 4. Roofing plat dak | Asbestmateriaal | Verwijderen |

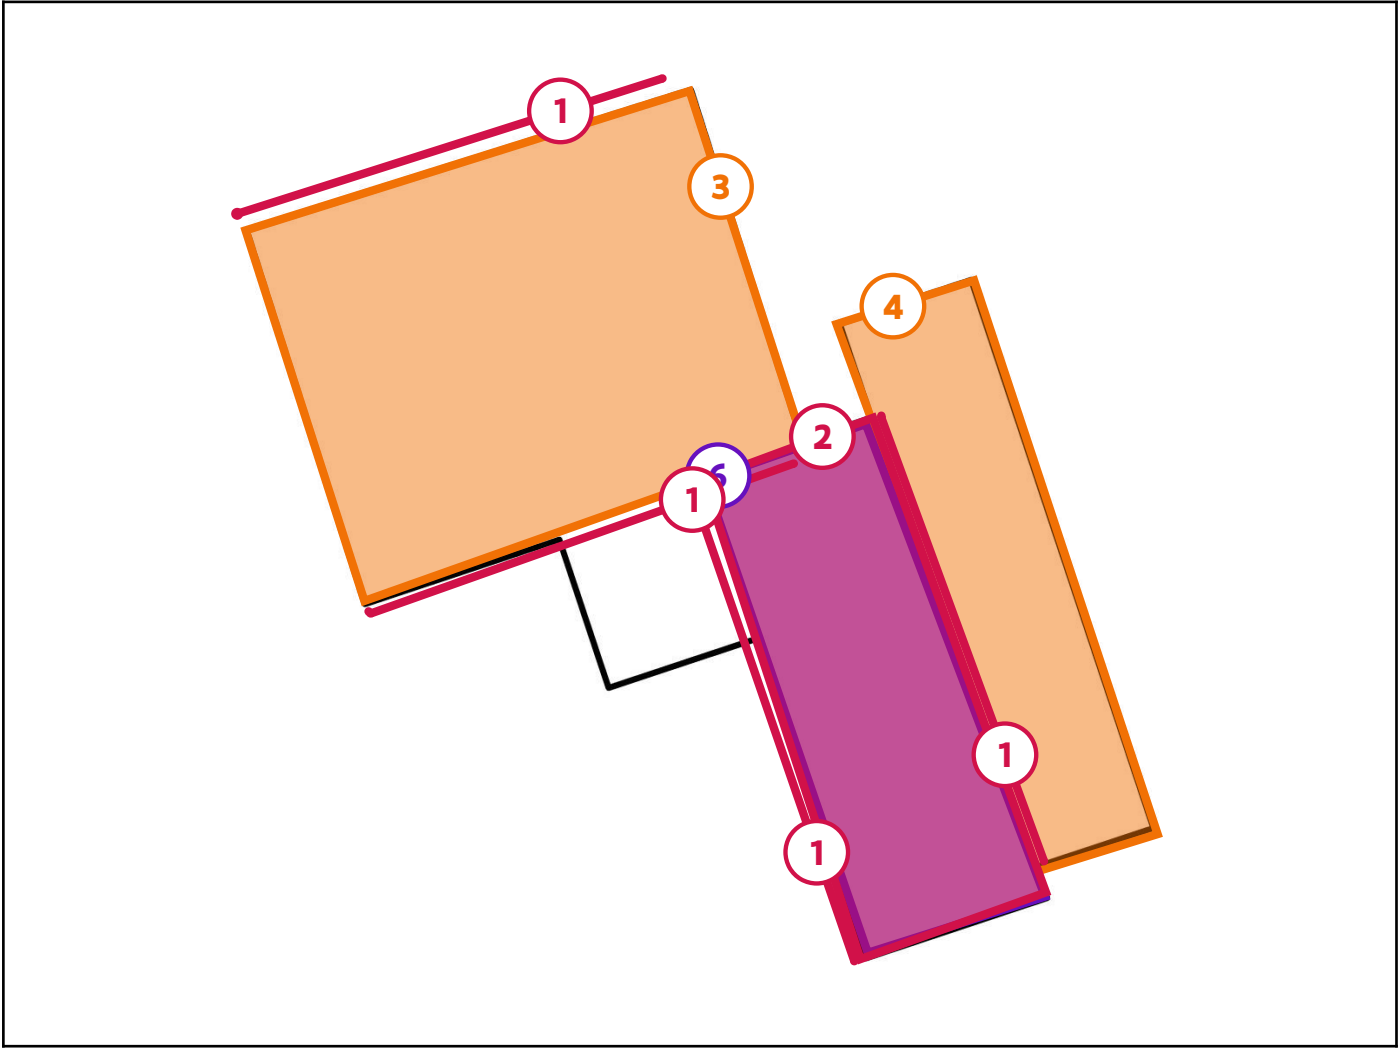
# Plan 1.15: Plan van de daken

| Beschrijving | Type | Actie |
|---|---|---|
| 1. Mos/sediment in de dakgoot | Asbestmateriaal | Dringend verwijderen |
| 2. Dak bestaande uit leien | Asbestmateriaal | Dringend verwijderen |
| 3. Dak bestaande uit leien | Asbestmateriaal | Verwijderen |
| 4. Roofing plat dak | Asbestmateriaal | Verwijderen |

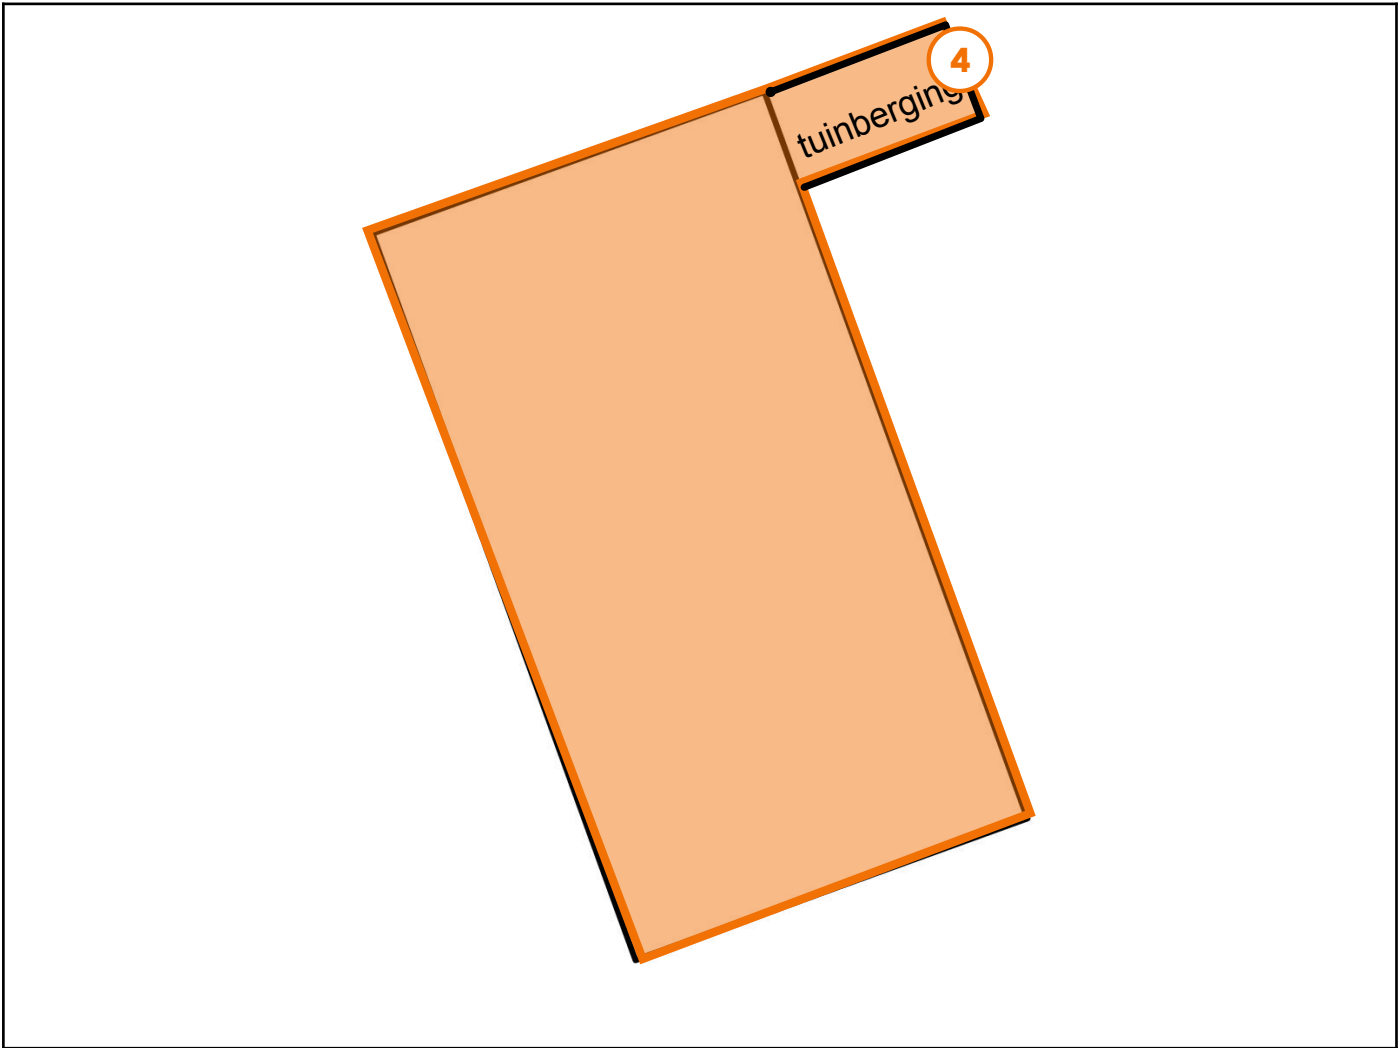
## Plan 2.1: Plan van de garage

| Beschrijving | Type | Actie |
|---|---|---|
| 4. Roofing plat dak | Asbestmateriaal | Verwijderen |

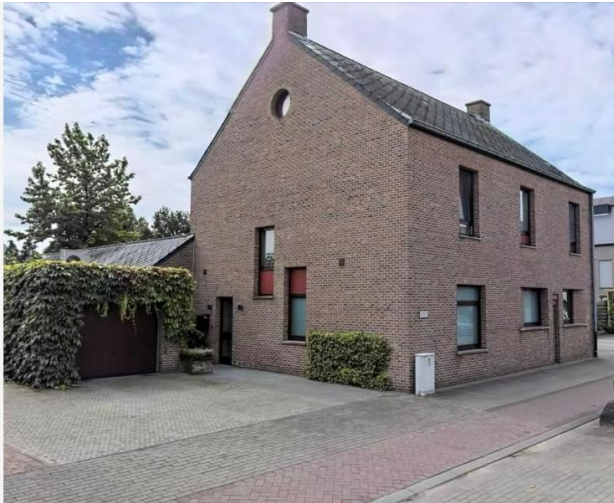
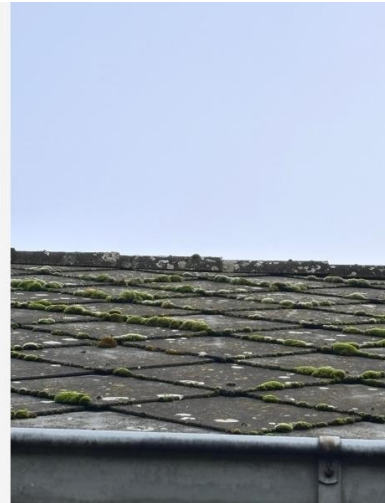
Het asbestmateriaal valt onder de mijlpaal van 2040.

**Dringend verwijderen**

| Beschrijving | Mos/sediment in de dakgoot |
| Bron van de resten | Asbesthoudend dak |
| Gebondenheid resten | Niet hecht |
| Hoeveelheid (gewicht - aantal) | <ul style="list-style-type: none"> <li>• 2,00 kg - 1 stuk</li> </ul> |

- Verwijder het asbestafval.

- Eenvoudige handelingen: mag via doe-het-zelf of door werknemer(s) met opleidingsattest eenvoudige handelingen  
Verwijder het afval via het riool.

In de zone mogen geen derden en/of minderjarigen aanwezig zijn en moet elke betrokken persoon steeds gepaste persoonlijke beschermingsmiddelen dragen: minimaal een FFP3-mondmasker (EN 149), wegwerpoverall met kap (minimaal Cat III, type 5/6), wegwerphandschoenen en overschoenen of afspoelbaar schoeisel.

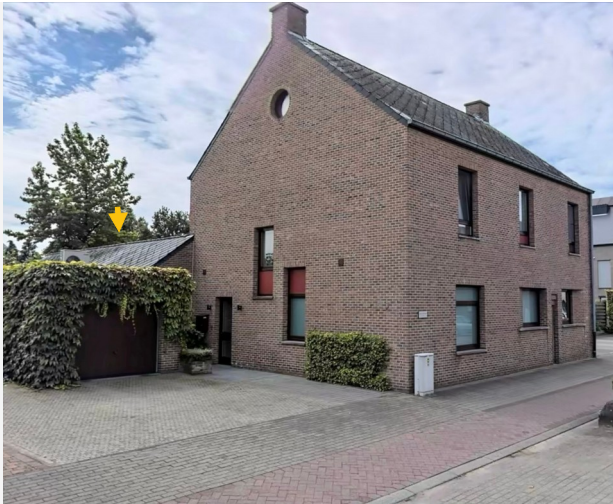
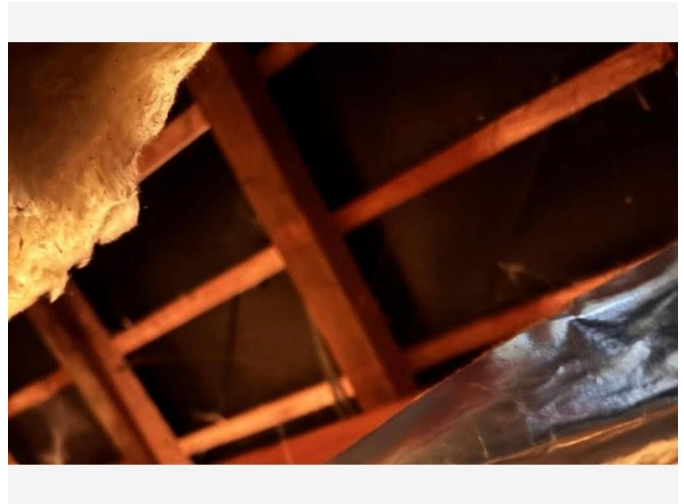
Het asbestmateriaal valt onder de mijlpaal van 2034.

**Dringend verwijderen**

- Zorg voor een veilig beheer. Vermijd het beschadigen van het asbestmateriaal. Controleer de toestand jaarlijks op wijzigingen.
- Hemelwater dat afspoelt van asbestcement daken of gevels kan asbestdeeltjes bevatten. Gebruik het enkel voor gesloten circuits (bv. spoelen toiletten). Reinig na het vervangen van het dak of de gevel de dakgoten en regenwaterput of -ton om asbesthoudend sediment of slib te verwijderen

- Eenvoudige handelingen: mag via doe-het-zelf of door werknemer(s) met opleidingsattest eenvoudige handelingen  
Deze toepassing kan door een aannemer die over een opleidingsattest eenvoudige handelingen beschikt of door een particulier (doe-het-zelf), verwijderd worden indien er geen verhoogd risico op vrijgave van asbestvezels (max. concentratie 0,01 vezels/cm<sup>3</sup> - CODEX Art. VI.3-54) ontstaat en de toepassing voorafgaand wordt gefixeerd/bevochtigd; de individuele elementen zonder machinale werktuigen (boormachine, slijpschijf, hogedrukreiniger,...) en zonder breken of gooien een voor een losgemaakt worden; en ten slotte dubbel en luchtdicht verpakt weggevoerd worden naar een erkend afvalpunt (recyclagepark).

De werkzaamheden moeten onmiddellijk worden gestaakt indien de opgelegde voorwaarden met betrekking tot verwijdering, opslag, vervoer en afvoer niet kunnen worden opgevolgd. (Bron: VLAREM II: 6.4.0.1 par1, par2 en par3)

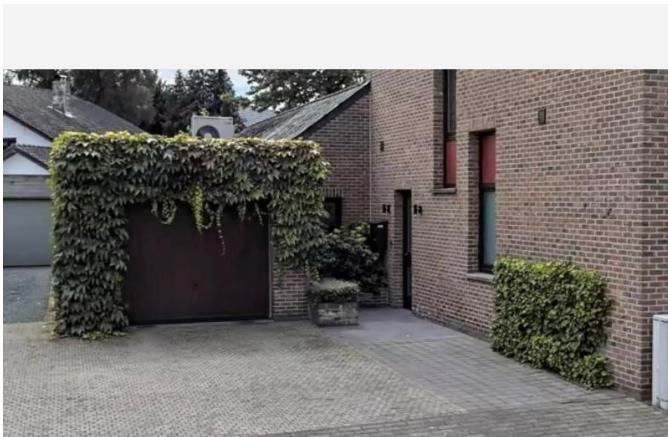
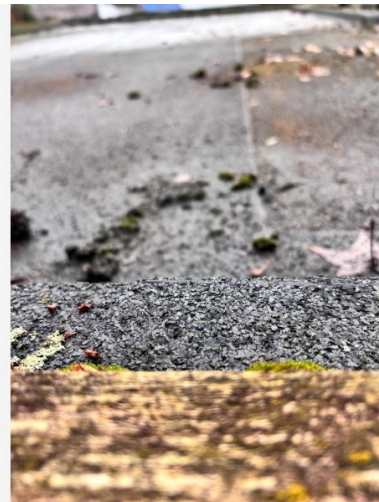
| Identificatiemethode | <p>De asbestdeskundige beoordeelt het materiaal als asbestverdacht en dus asbesthoudend, en dit zonder monstername.</p> <p>Motivatie: De monstername brengt andere schade aan dan schade die inherent is aan de monstername.</p> |
| Opmerking | Staalname tot op de eventuele onderliggende lagen is niet mogelijk zonder uitbreiding naar een destructief onderzoek. |

- Eenvoudige handelingen: mag via doe-het-zelf of door werknemer(s) met opleidingsattest eenvoudige handelingen  
Deze toepassing kan door een aannemer die over een opleidingsattest eenvoudige handelingen beschikt of door een particulier (doe-het-zelf), verwijderd worden indien er geen verhoogd risico op vrijgave van asbestvezels (max. concentratie 0,01 vezels/cm<sup>3</sup> - CODEX Art. VI.3-54) ontstaat en de toepassing voorafgaand wordt gefixeerd/bevochtigd; de individuele elementen zonder machinale werktuigen (boormachine, slijpschijf, hogedrukreiniger,...) en zonder breken of gooien een voor een losgemaakt worden; en ten slotte dubbel en luchtdicht verpakt weggevoerd worden naar een erkend afvalpunt (recyclagepark).
