Asbestinventarisatetest

Sint-Andreasstraat 2, 3920 Lommel

Attestnummer : 20251122-000113.001

Niet-asbestveilig

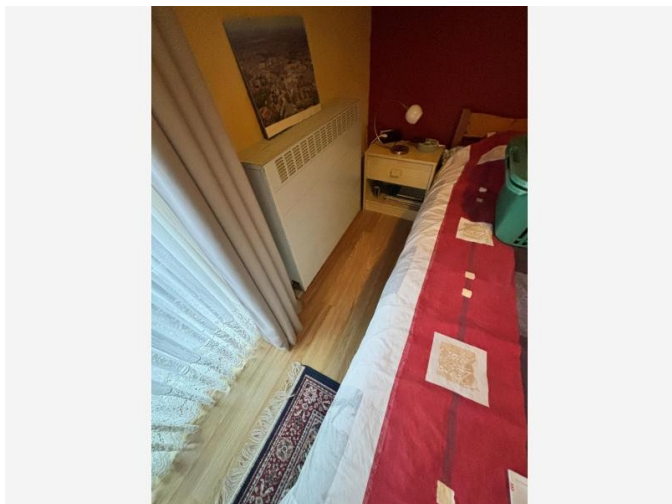
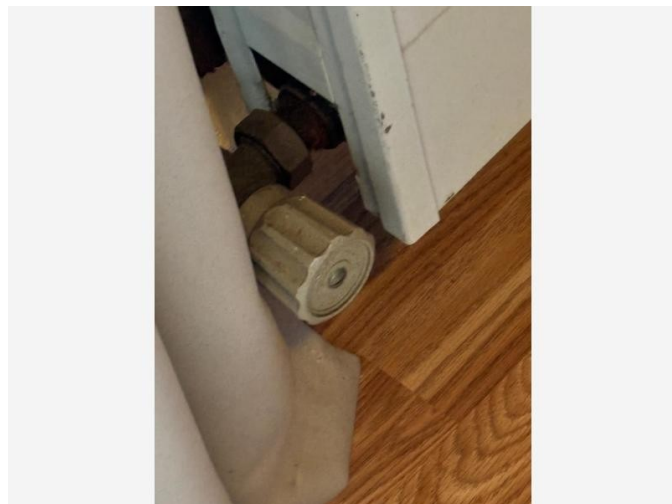
Verhoogd materiaalrisico en/of verhoogde kans op vezelvrijgave

Gebondenheid	Categorie 1: hechtgebonden in oorsprong
Asbestsoort (vezeltype)	Crocidoliet aanwezig
Asbestconcentratie	Laag (< 50%)
Afschermingsgraad van het gehele materiaal	Geheel of deels (ook) vrij aan binnenluchtstromen
Toestand van het materiaal	Licht beschadigd, licht verweerd. Intact calciumsilicaatmateriaal of categorie III 'gebondenheid'

Beschrijving	Bakelieten draaiknoppen radiatoren
Omgeving	Binnen
Primaire drager	Communicatie en elektrische infrastructuur en uitrusting
Asbestmateriaal	Plaat, paneel, tablet - Type Bakeliet
Bindmiddel van asbestmateriaal	Kunststof of -hars
Gebondenheid op basis van bindmiddel	Hecht
Hoeveelheid (oppervlakte - dikte - aantal)	<ul style="list-style-type: none">• 0,05 m² - 1,00 cm - 3 stuks
Totaal volume	0,002 m ³
Eenvoudig bereikbaar	Ja
Bevestigingswijze	<ul style="list-style-type: none">• Geschroefd
Identificatiemethode	<p>De asbestdeskundige beoordeelt het materiaal als asbestverdacht en dus asbesthoudend, en dit zonder monstername.</p> <p>Motivatie: De monstername brengt andere schade aan dan schade die inherent is aan de monstername.</p>
Destructieve handeling voor identificatie	Nee
Opmerking	De hoeveelheid is een zo nauwkeurig mogelijke opmeting. Hieraan kunnen evenwel geen rechten worden ontleend.

Verwijderen

- Zorg voor een veilig beheer. Vermijd het beschadigen van het asbestmateriaal. Controleer de toestand jaarlijks op wijzigingen.
- Voer bijkomende staalname(s) uit.

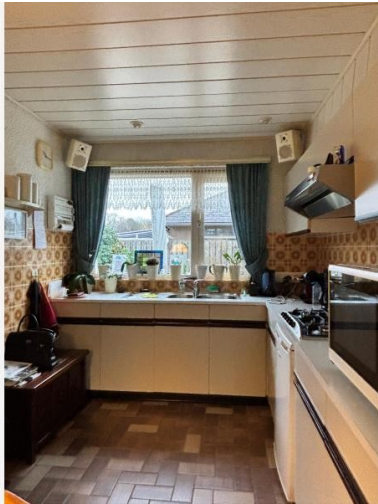
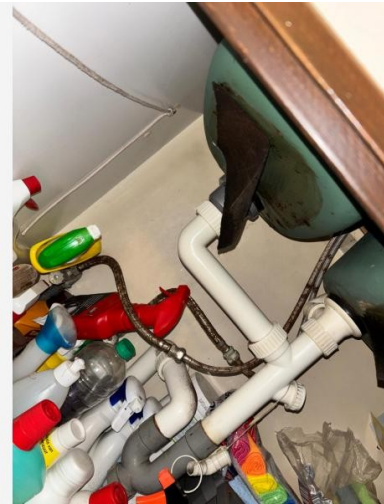
Verhoogd materiaalrisico en/of verhoogde kans op vezelvrijgave

Gebondenheid	Categorie 1: hechtgebonden in oorsprong
Asbestsoort (vezeltype)	Alleen chrysotiel
Asbestconcentratie	Laag (< 50%)
Afschermingsgraad van het gehele materiaal	Geheel of deels (ook) vrij aan de binnenlucht
Toestand van het materiaal	Matig beschadigd, matig verweerd

Beschrijving	Anti-dreunfolie in bitumen (spoelbak keuken)
Omgeving	Binnen
Primaire drager	Sanitaire infrastructuur en uitrusting (toe- en afvoer)
Asbestmateriaal	ontdreuningsplaat
Bindmiddel van asbestmateriaal	Bitumen (roofing, teer, asfalt)
Gebondenheid op basis van bindmiddel	Hecht
Hoeveelheid (gewicht - aantal)	<ul style="list-style-type: none">• 0,20 kg - 2 stuks
Totaal gewicht	0,40 kg
Eenvoudig bereikbaar	Ja
Bevestigingswijze	<ul style="list-style-type: none">• Verlijmd, ingegoten, versmeerd
Identificatiemethode	De asbestdeskundige beoordeelt het materiaal als asbestverdacht en dus asbesthoudend, en dit zonder monstername. Motivatie: De opdrachtgever weigert om het materiaal te laten bemonsteren.
Destructieve handeling voor identificatie	Nee

Verwijderen

- Zorg voor een veilig beheer. Vermijd het beschadigen van het asbestmateriaal. Controleer de toestand jaarlijks op wijzigingen.
- Voer bijkomende staalname(s) uit.

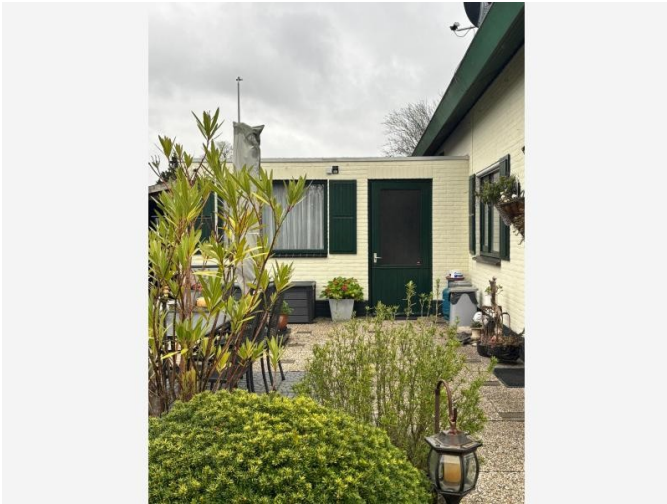
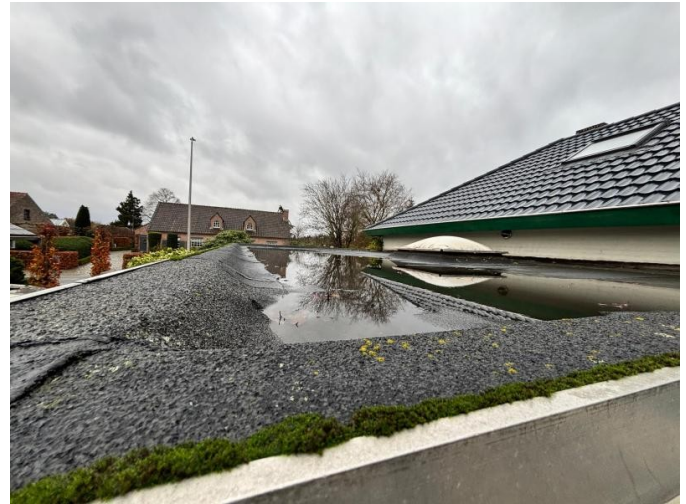
Laag materiaalrisico en/of verlaagde kans op vezelvrijgave

Gebondenheid	Categorie 1: hechtgebonden in oorsprong
Asbestsoort (vezeltype)	Alleen chrysotiel
Asbestconcentratie	Laag (< 50%)
Afschermingsgraad van het gehele materiaal	Geheel of deels vrij aan de buitenlucht
Toestand van het materiaal	Licht beschadigd, licht verweerd. Intact calciumsilicaatmateriaal of categorie III 'gebondenheid'

Beschrijving	Roofing
Omgeving	Buiten
Primaire drager	Plat dak
Asbestmateriaal	Dak- en gevelbekleding - Roofing
Bindmiddel van asbestmateriaal	Bitumen (roofing, teer, asfalt)
Gebondenheid op basis van bindmiddel	Hecht
Hoeveelheid (oppervlakte - aantal)	<ul style="list-style-type: none">• 34,00 m² - 1 stuk
Totale oppervlakte	34,00 m ²
Eenvoudig bereikbaar	Ja
Bevestigingswijze	<ul style="list-style-type: none">• Verlijmd, ingegoten, versmeerd
Identificatiemethode	<p>De asbestdeskundige beoordeelt het materiaal als asbestverdacht en dus asbesthoudend, en dit zonder monstername.</p> <p>Motivatie: De monstername brengt andere schade aan dan schade die inherent is aan de monstername.</p>
Destructieve handeling voor identificatie	Nee
Opmerking	Staalname tot op de eventuele onderliggende lagen is niet mogelijk zonder uitbreiding naar een destructief onderzoek.

Zorgvuldig beheren

- Zorg voor een veilig beheer. Vermijd het beschadigen van het asbestmateriaal. Controleer de toestand jaarlijks op wijzigingen.
- Voer bijkomende staalname(s) uit.

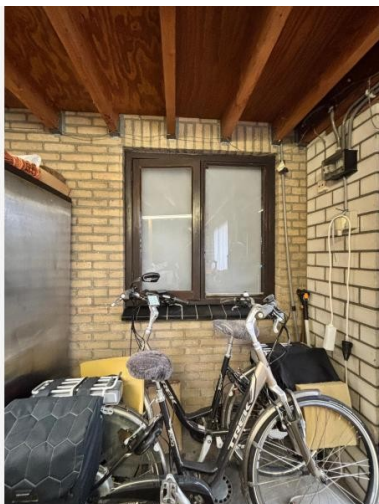
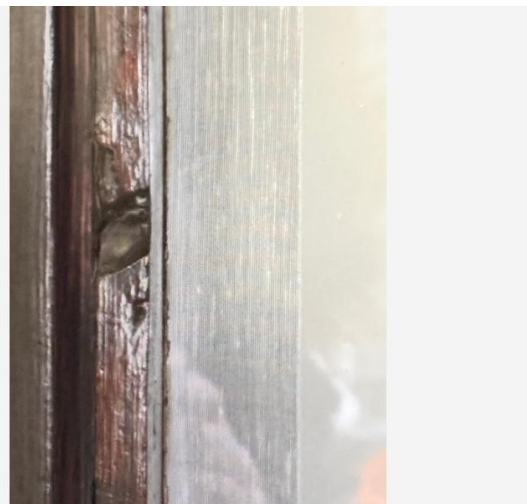
Beschrijving	Stopverf
Omgeving	Binnen
Primaire drager	Wandopening verticaal (raam, deur, ...)
Asbestmateriaal	In-situ afwerkingslagen - Pasta, stopverf, voegsel, stopsel, vulsel, mastiek, kitten, ...
Bindmiddel van asbestmateriaal	Kitten, mastiek, pasta
Gebondenheid op basis van bindmiddel	Hecht
Hoeveelheid (gewicht - aantal)	<ul style="list-style-type: none">• 1,00 kg - 1 stuk
Totaal gewicht	1,00 kg
Eenvoudig bereikbaar	Ja
Bevestigingswijze	<ul style="list-style-type: none">• Verlijmd, ingegoten, versmeerd
Identificatiemethode	<p>De asbestdeskundige beoordeelt het materiaal als asbestverdacht en dus asbesthoudend, en dit zonder monstername.</p> <p>Motivatie: De opdrachtgever weigert om het materiaal te laten bemonsteren.</p>
Destructieve handeling voor identificatie	Nee

Zorgvuldig beheren

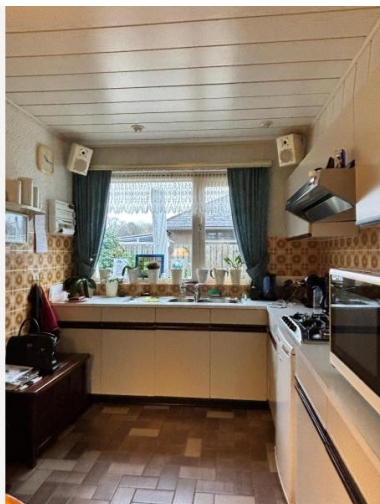
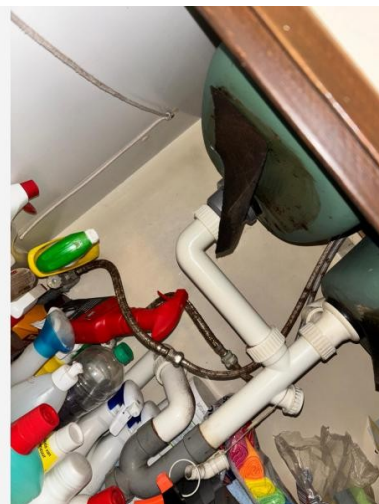
Beschrijving	Coating spoelbak keuken
Omgeving	Binnen
Primaire drager	Sanitaire infrastructuur en uitrusting (toe- en afvoer)
Asbestmateriaal	In-situ afwerkingslagen - Verf, coating
Bindmiddel van asbestmateriaal	Coating
Gebondenheid op basis van bindmiddel	Hecht
Hoeveelheid (gewicht - aantal)	<ul style="list-style-type: none">• 20,00 kg - 1 stuk
Totaal gewicht	20,00 kg
Eenvoudig bereikbaar	Ja
Bevestigingswijze	<ul style="list-style-type: none">• Verlijmd, ingegoten, versmeerd
Identificatiemethode	<p>De asbestdeskundige beoordeelt het materiaal als asbestverdacht en dus asbesthoudend, en dit zonder monsternamen.</p> <p>Motivatie: De opdrachtgever weigert om het materiaal te laten bemonsteren.</p>
Destructieve handeling voor identificatie	Nee
Opmerking	<p>20 kg is het gewicht van de volledige spoelbak.</p> <p>Men hoort de spoelbak in zijn geheel te verwijderen</p>

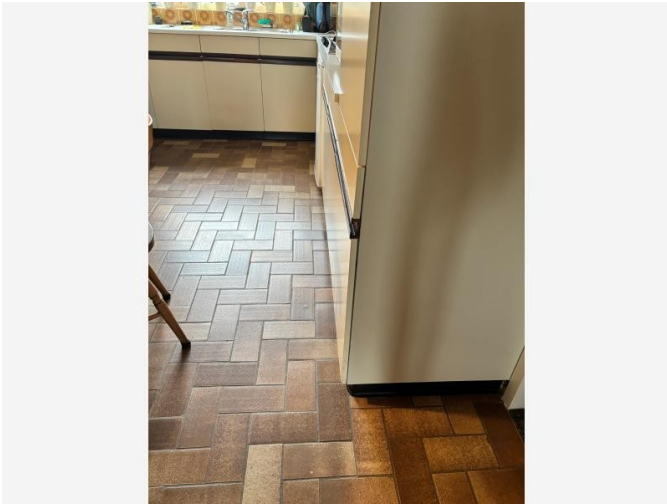
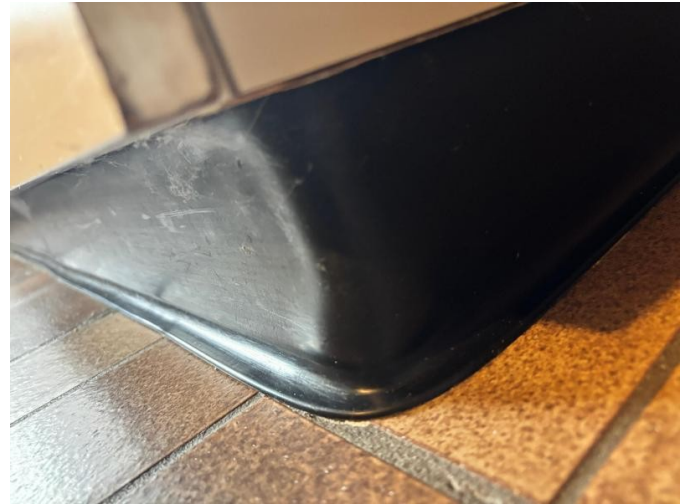
Beschrijving	Plinten in bitumen
Omgeving	Binnen
Primaire drager	Binnenwand
Asbestmateriaal	Plinten in bitumen
Bindmiddel van asbestmateriaal	Bitumen (roofing, teer, asfalt)
Gebondenheid op basis van bindmiddel	Hecht
Hoeveelheid (gewicht - aantal)	<ul style="list-style-type: none">• 5,00 kg - 1 stuk
Totaal gewicht	5,00 kg
Eenvoudig bereikbaar	Ja
Bevestigingswijze	<ul style="list-style-type: none">• Verlijmd, ingegoten, versmeerd
Identificatiemethode	De asbestdeskundige beoordeelt het materiaal als asbestverdacht en dus asbesthoudend, en dit zonder monsternamen. Motivatie: De opdrachtgever weigert om het materiaal te laten bemonsteren.
Destructieve handeling voor identificatie	Nee

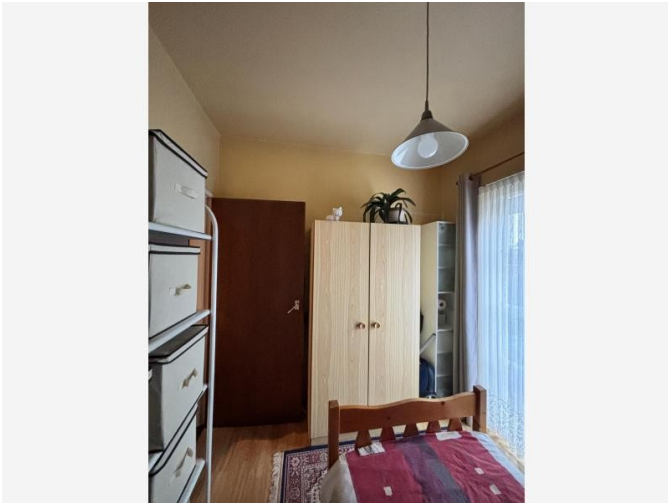
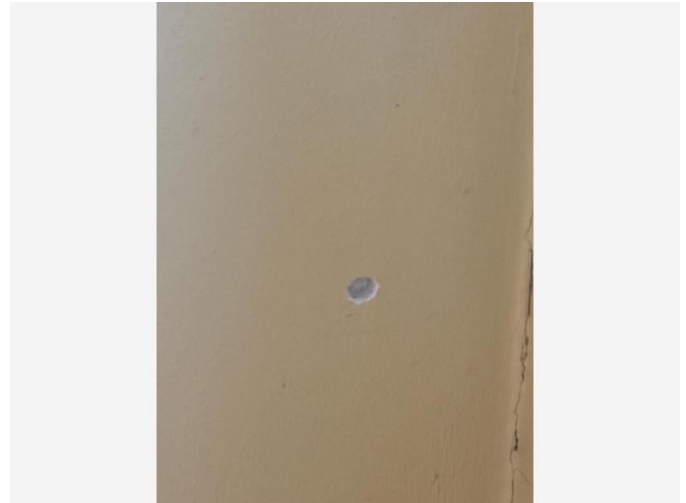
Fiche 13: Pleisterwerk plafonds

Geen asbest

Beschrijving	Pleisterwerk plafonds
Omgeving	Binnen
Primaire drager	Plafond
Bindmiddel van materiaal	Gips - kalk
Gebondenheid op basis van bindmiddel	Niet-hechtgebonden
Hoeveelheid (oppervlakte - dikte - aantal)	• 16,00 m ² - 1,00 cm - 1 stuk
Totaal volume	0,16 m ³
Identificatiemethode	Een monstername door de asbestdeskundige met laboanalyse door een asbestlabo.
Destructieve handeling voor identificatie	Nee

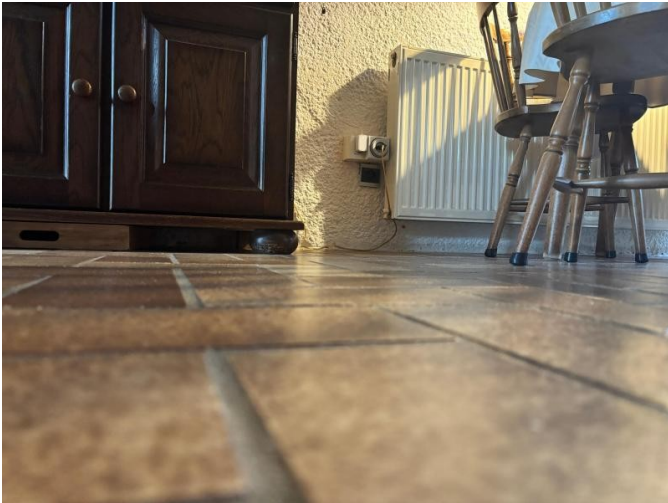
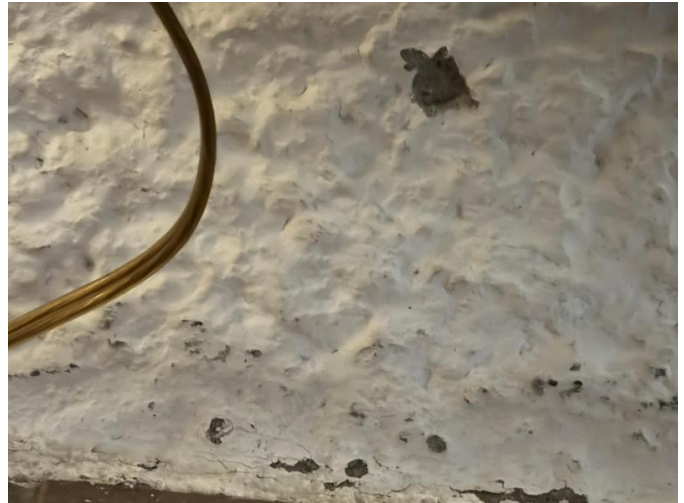
Fiche 16: Pleisterwerk wanden (sierpleister)

Geen asbest

Beschrijving	Pleisterwerk wanden (sierpleister)
Omgeving	Binnen
Primaire drager	Binnenwand
Bindmiddel van materiaal	Cement
Gebondenheid op basis van bindmiddel	Hecht
Hoeveelheid (gewicht - aantal)	<ul style="list-style-type: none">• 100,00 kg - 1 stuk
Totaal gewicht	100,00 kg
Identificatiemethode	Een monstername door de asbestdeskundige met laboanalyse door een asbestlabo.
Destructieve handeling voor identificatie	Nee

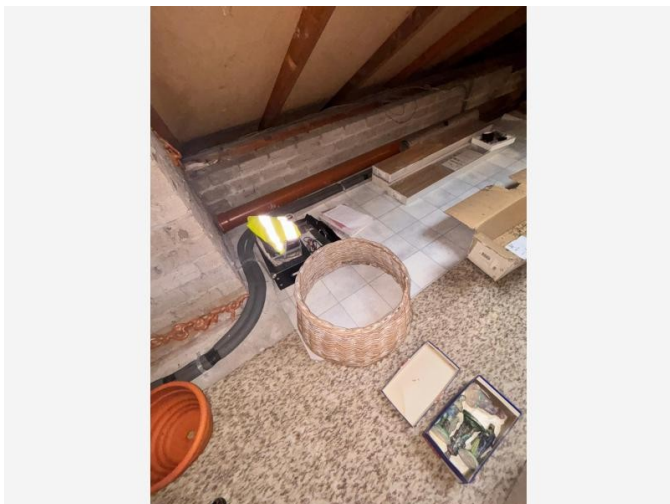
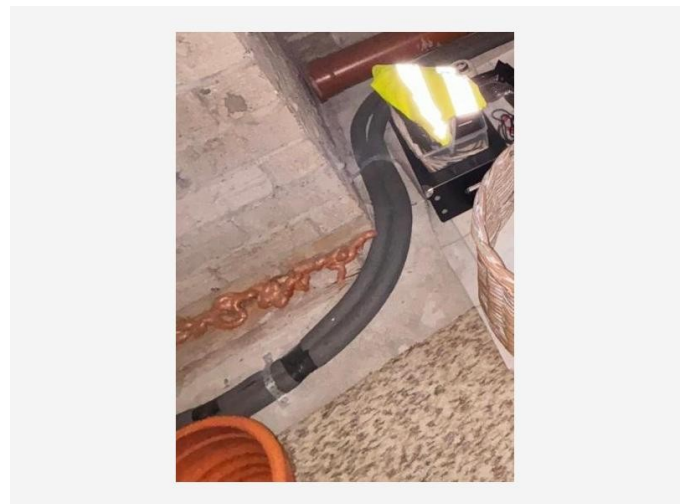
Beschrijving	Notitie	Terug te vinden op plannen
Fiche 18: Leidingisolatie (niet verdacht)	De leidingisolatie is niet-asbestverdacht. Locatie: op de zolder en in de cv ruimte	-
Fiche 19: Kit aan de ramen	De kit aan de ramen is niet asbestverdacht. Alle ramen in de woning, enkel het raam dat aan de garage grenst. Het raam aan de garage is in een bronfiche opgenomen, asbestverdacht stopverf	-
Fiche 20: CV-ketel (niet verdacht)	De CV-ketel (dichtingen, isolerend materiaal) is niet asbestverdacht. Locatie: in de bergruimte, in de kast	Plan 1.2: Plan van het gelijkvloers
Fiche 21: Rookgaskanalen (niet verdacht)	2 rookgaskanalen niet-asbestverdacht.	Plan 1.7: Plan van het dak en de buitenzijde
