Asbestinventarisatetest

Driehoek 28, 3920 Lommel

Attestnummer : 20260628-000033.000

Uitgegeven op : 28.06.2026

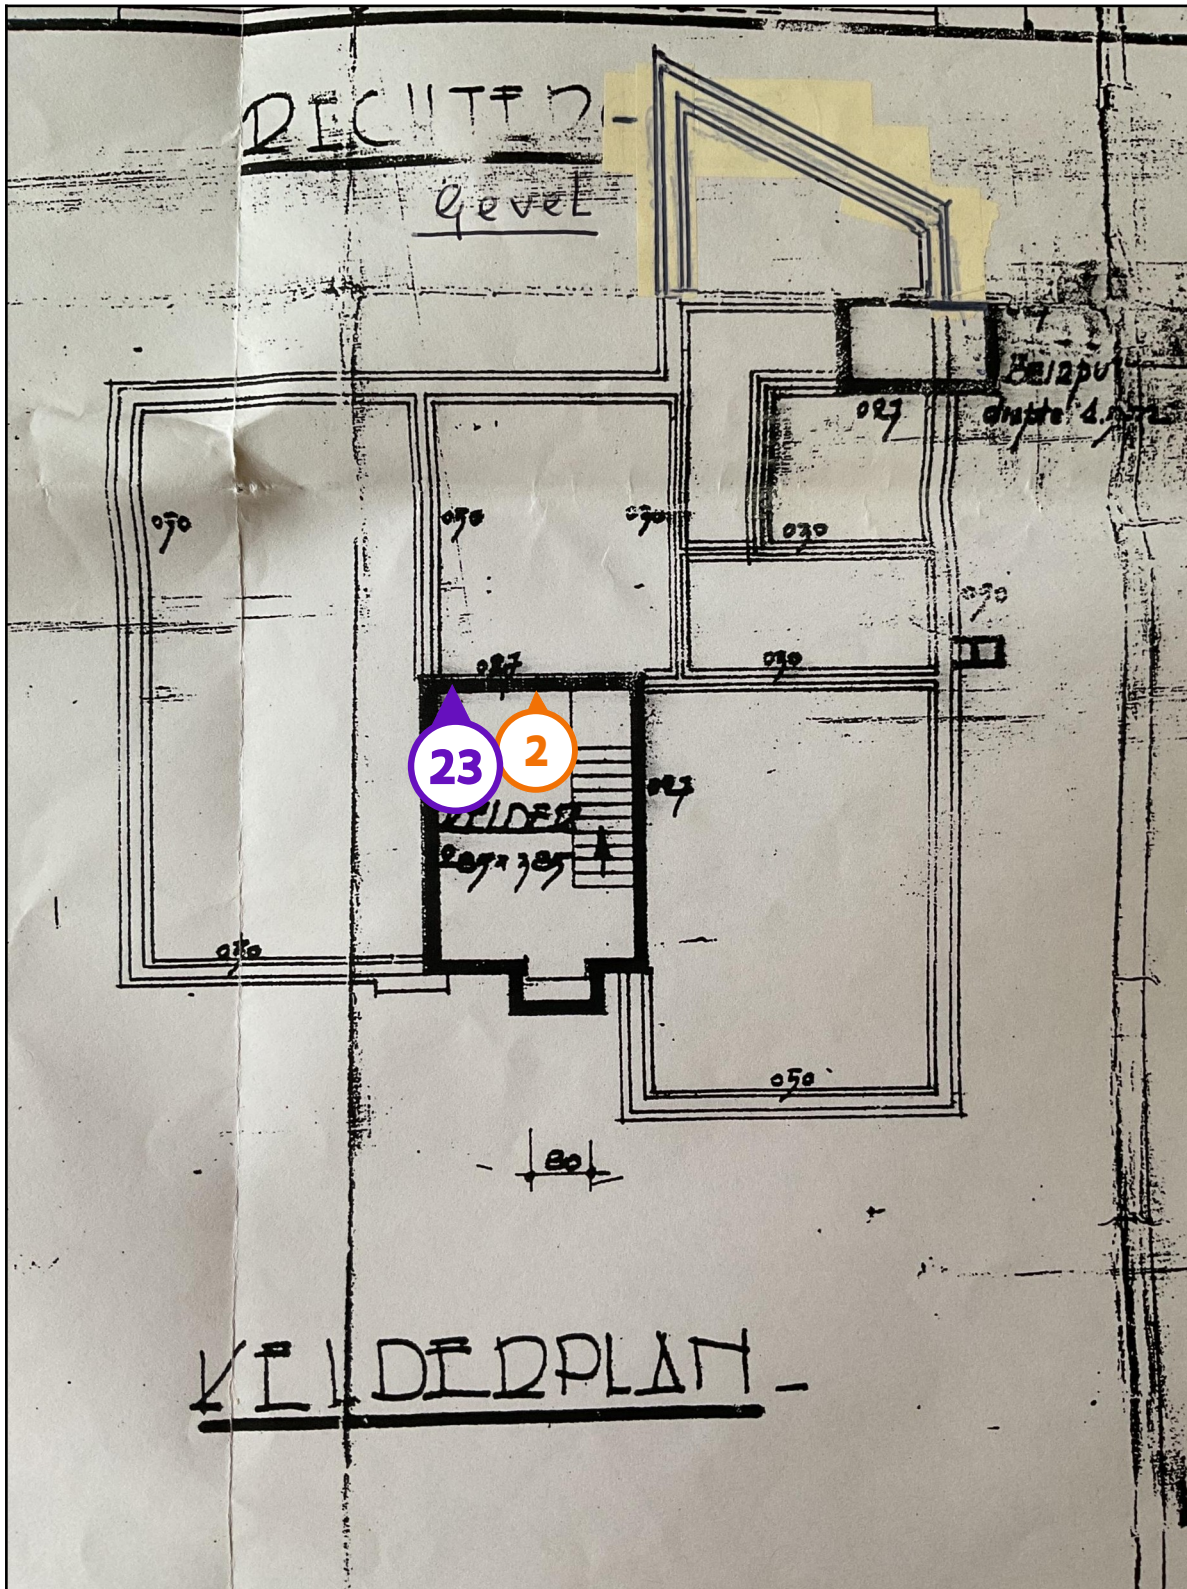
Plan 1.2: Plan van de kelder

2. Bakeliet stoppenkast - kelder en draaiknoppen radiator	Asbestmateriaal	Verwijderen
23. CV-ketel (niet-waarneembare materialen)	Overige ruimte of materiaal	-

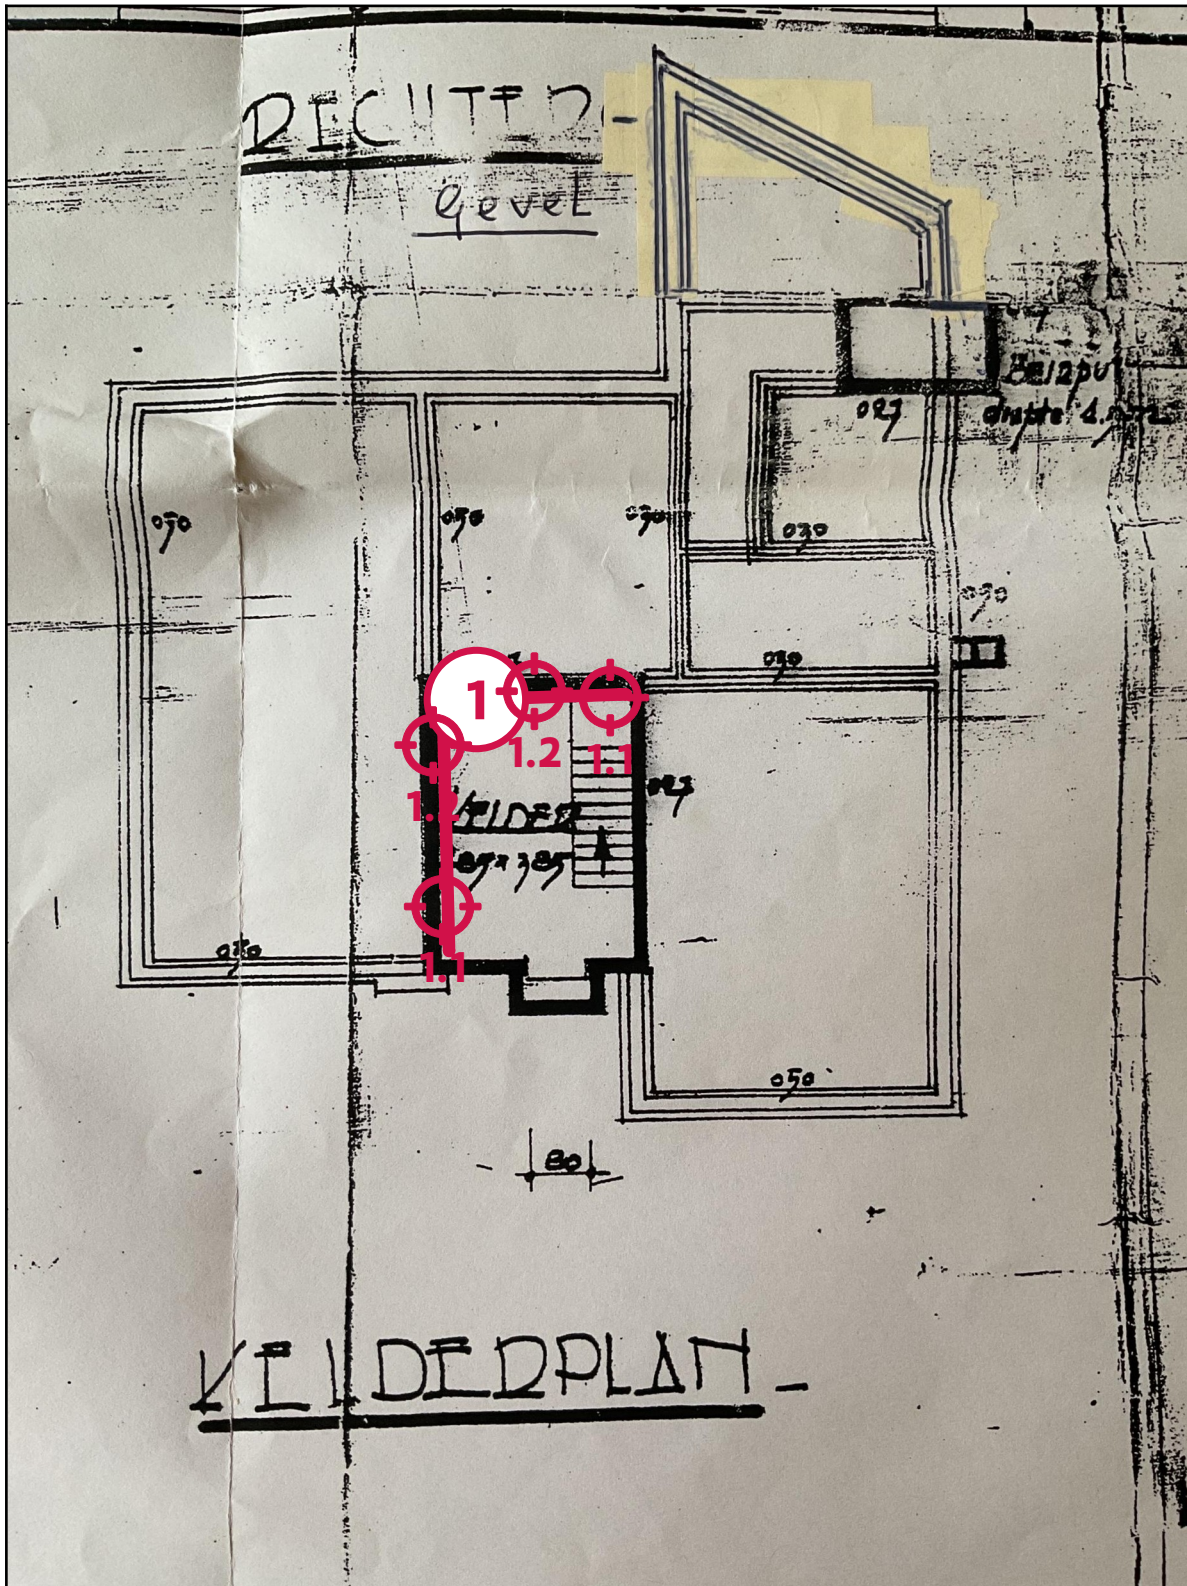
Plan 1.3: Plan van de kelder

1. Leidingisolatie (gips)	Asbestmateriaal	Dringend verwijderen
1.1 Code: 6080021221	Mengmonster	-
1.2 Code: 6080021222	Mengmonster	-

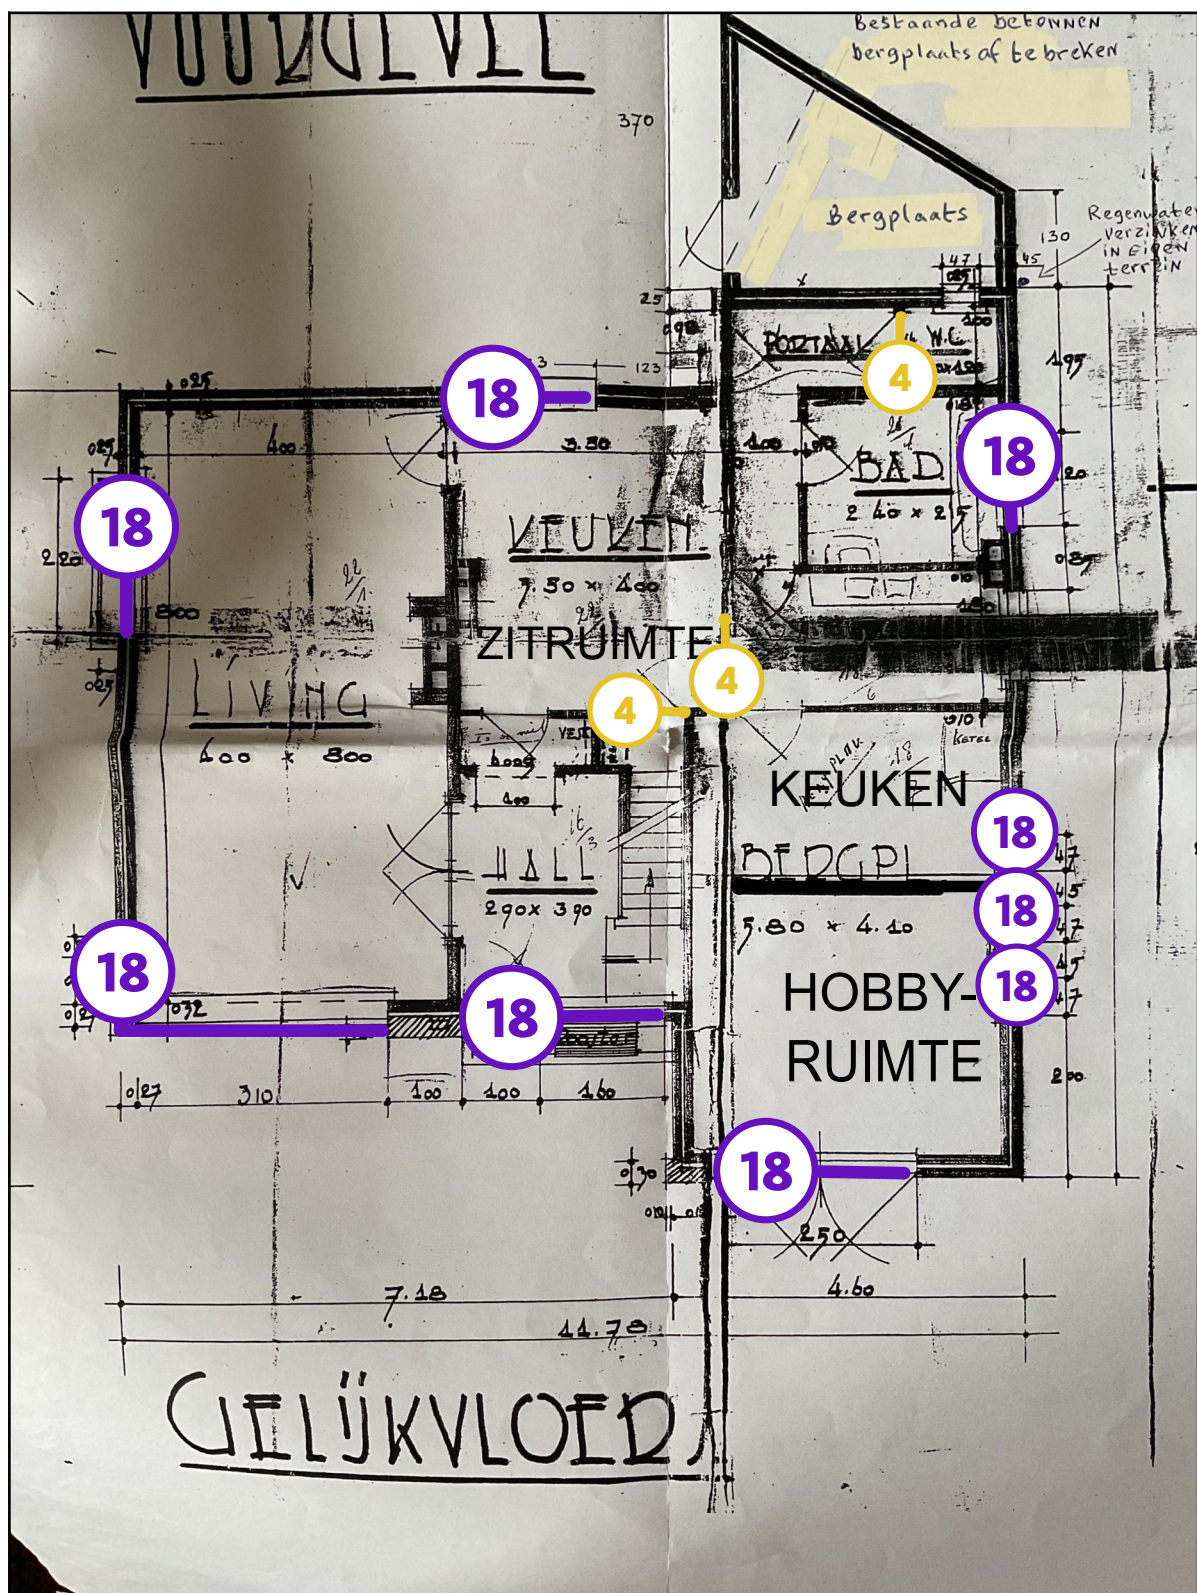
Plan 1.7: Plan van het gelijkvloers

4. Dorpels type massal	Asbestmateriaal	Zorgvuldig beheren
18. Kit aan de ramen en deuren	Overige ruimte of materiaal	-

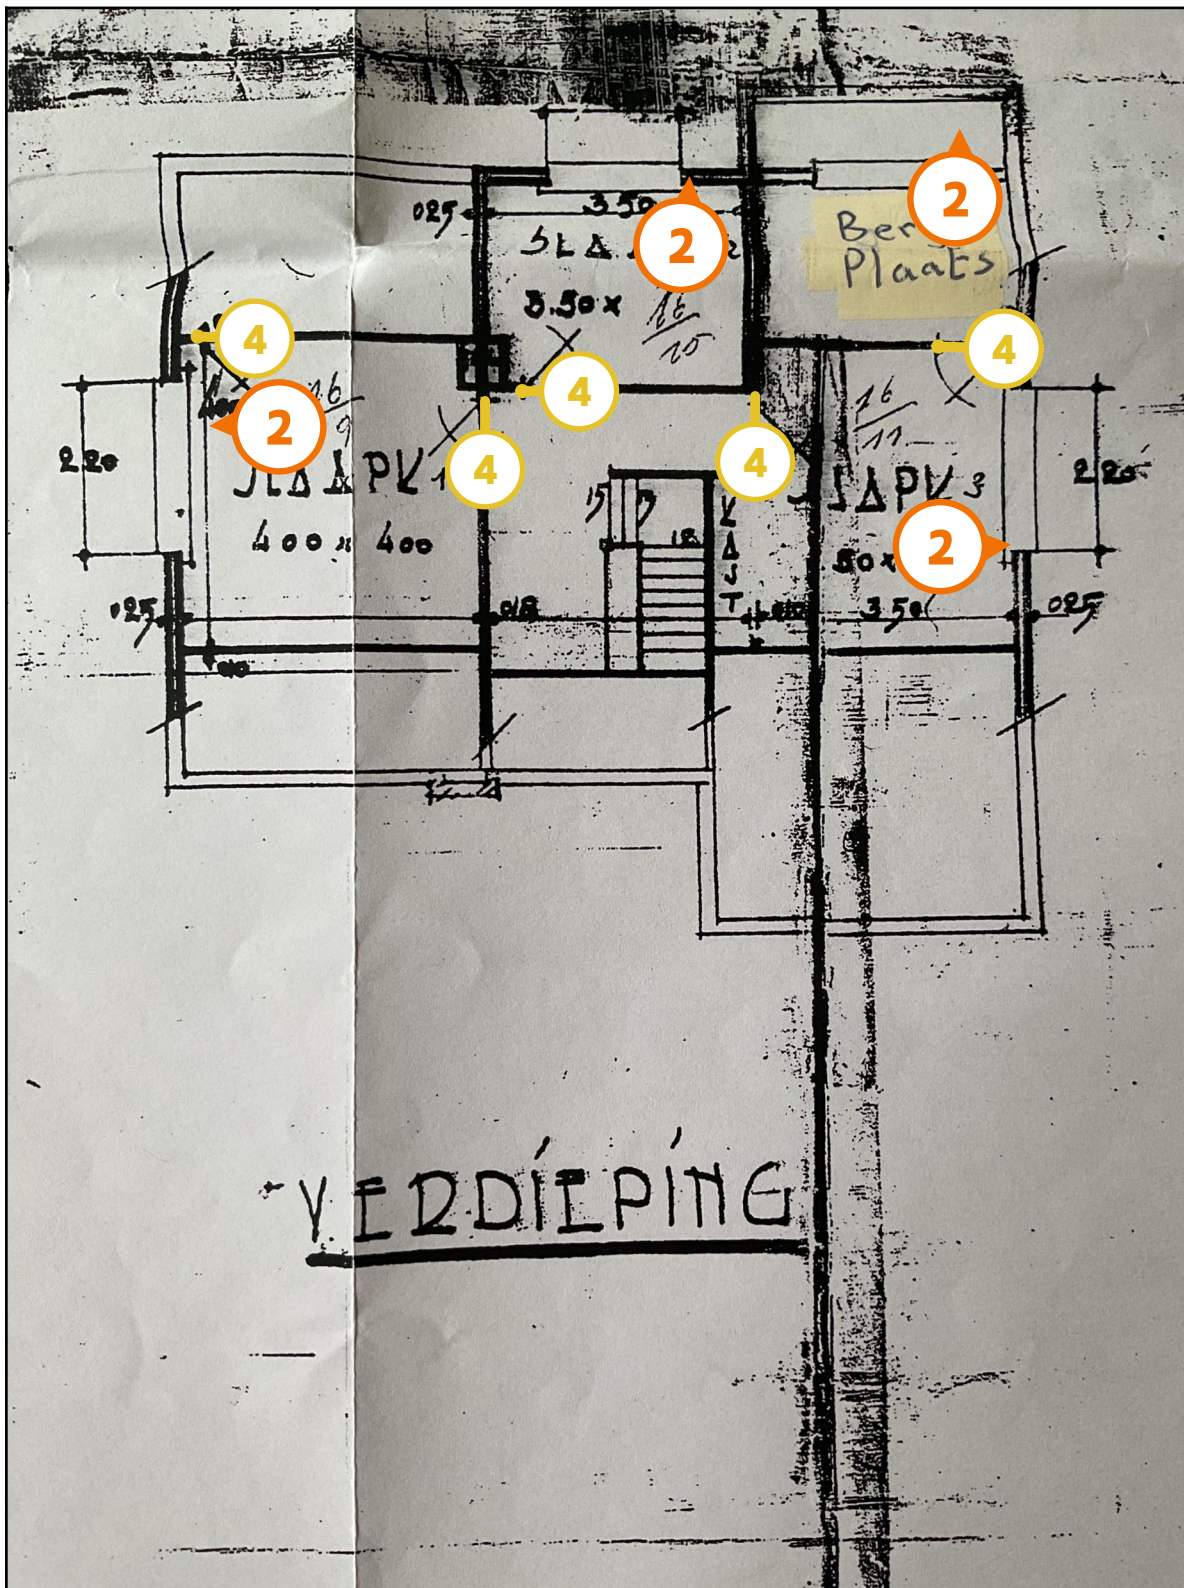
Plan 1.13: Plan van de eerste verdieping

2. Bakeliet stoppenkast - kelder en draaiknoppen radiator	Asbestmateriaal	Verwijderen
4. Dorpels type massal	Asbestmateriaal	Zorgvuldig beheren

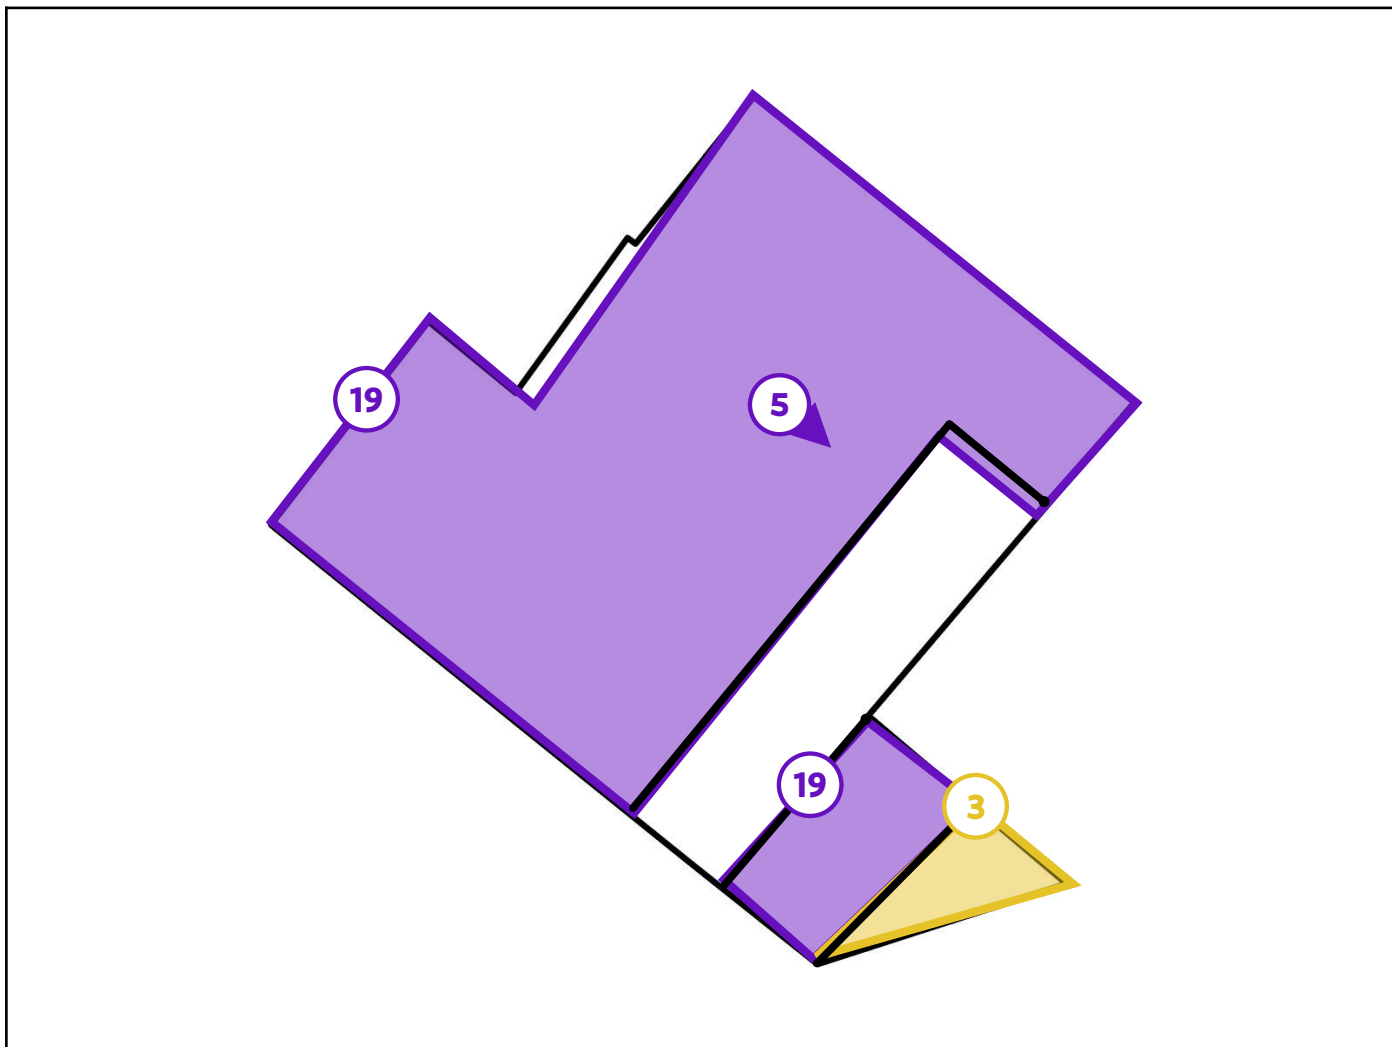
Plan 1.15: Plan van het dak

Beschrijving	Type	Actie
3. Roofing platte daken	Asbestmateriaal	Zorgvuldig beheren
5. Schouw binnenzijde	Beperking	-
19. Dakbedekking bestaande uit pannen (niet verdacht)	Overige ruimte of materiaal	-

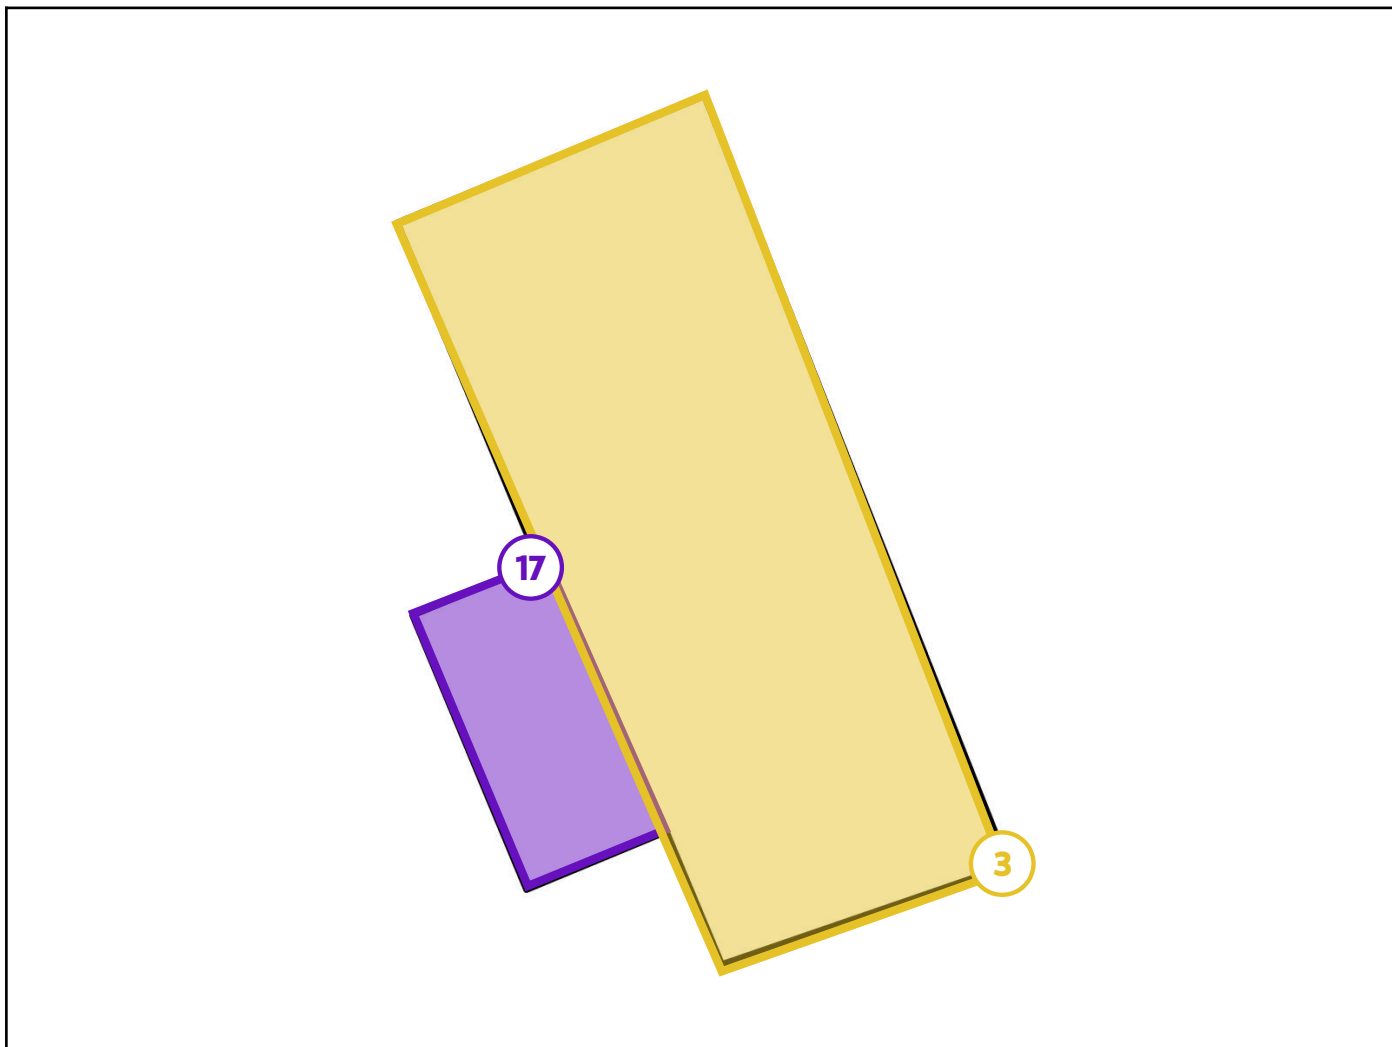
Plan 2.1: Plan van de carport - garage

Beschrijving	Type	Actie
3. Roofing platte daken	Asbestmateriaal	Zorgvuldig beheren
17. Dakbedekking (niet verdacht) (kunstofplaten)	Overige ruimte of materiaal	-

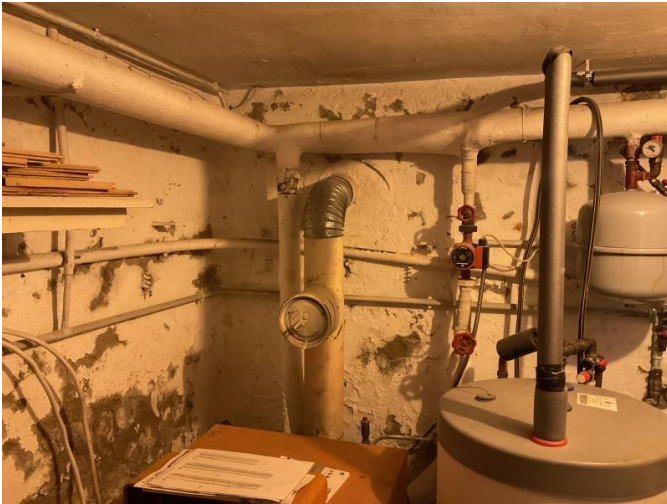
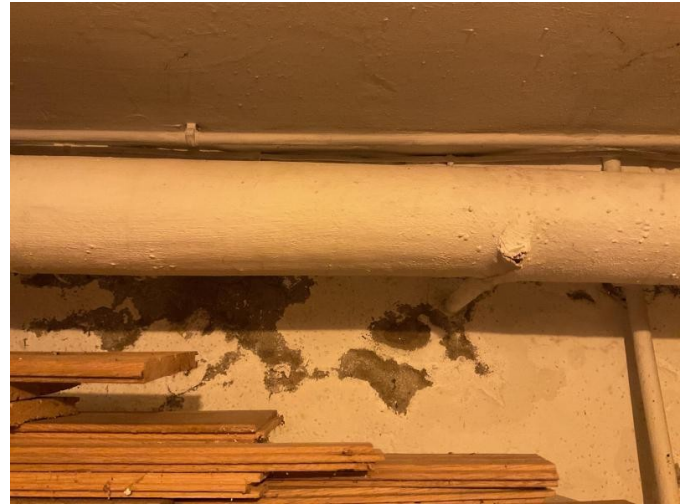
Conclusie

Het asbestmateriaal valt onder de mijlpaal van 2034.

Dringend verwijderen

Eindbeoordeling materiaalrisico	Hoog materiaalrisico en/of hoge kans op vezelvrijgave
---------------------------------	---

Gebondenheid	Categorie 2: niet-hechtgebonden met matrix
Asbestsoort (vezeltype)	Amfibool aanwezig, uitgezonderd crocidoliet
Asbestconcentratie	Hoog ($\geq 50\%$)
Afschermingsgraad van het gehele materiaal	Geheel of deels vrij aan de binnenlucht, maar geen contact met binnenluchtstromen
Toestand van het materiaal	Matig beschadigd, matig verweerd

#	Type	Referentie	Resultaat
1.1	Mengmonster	6080021221	Amosiet
1.2	Mengmonster	6080021222	Amosiet

Beschrijving	Leidingisolatie (gips)
Omgeving	Binnen
Primaire drager	HVAC infrastructuur en uitrusting
Asbestmateriaal	In-situ afwerkingslagen - Thermische isolatie
Bindmiddel van asbestmateriaal	Gips - kalk
Gebondenheid op basis van bindmiddel	Niet-hechtgebonden
Hoeveelheid (lengte - omtrek - dikte - aantal)	<ul style="list-style-type: none">• 8,00 m - 40,00 cm - 5,00 cm - 1 stuk
Totaal volume	0,16 m ³
Eenvoudig bereikbaar	Ja
Bevestigingswijze	<ul style="list-style-type: none">• Verlijmd, ingegoten, versmeerd
Identificatiemethode	Een monstername door de asbestdeskundige met laboanalyse door een asbestlabo.
Destructieve handeling voor identificatie	Nee
Opmerking	<p>De hoeveelheid is een zo nauwkeurig mogelijke opmeting. Hieraan kunnen evenwel geen rechten worden ontleend. Rechte stukken en bochten worden waar mogelijk apart bemonsterd.</p> <p>Staal ID de rechte stukken: 6080021221</p> <p>Staal ID de bochten: 6080021222</p>

- Zorg voor een veilig beheer. Vermijd het beschadigen van het asbestmateriaal. Controleer de toestand jaarlijks op wijzigingen.

- Hermetische zone (erkend asbestverwijderaars)
Deze toepassing kan enkel door een erkende asbestverwijderaars via de methodiek van hermetische zone verwijderd worden omdat verwijdering via de methodiek van eenvoudige handelingen en/of couveusezakmethode niet mogelijk is; en er automatisch een verhoogd risico op vrijgave van asbestvezels (max. concentratie 0,01 vezels/cm - CODEX Art. VI.3-54) ontstaat. (Bron: CODEX - Art. VI.3-61.- par 1.)

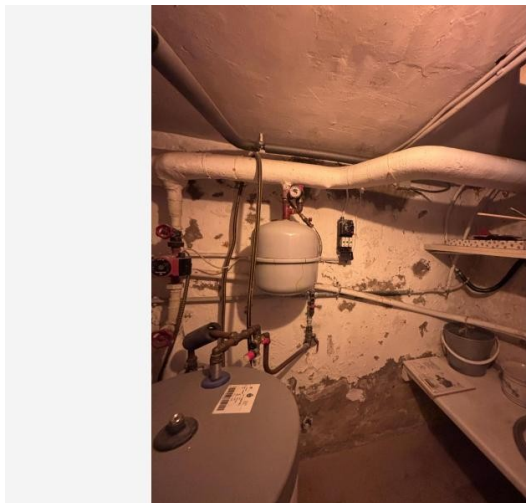
Fiche 2: Bakeliet stoppenkast - kelder en draaiknoppen radiator

Conclusie

Het asbestmateriaal valt onder de mijlpaal van 2040.

Verwijderen

Verhoogd materiaalrisico en/of verhoogde kans op vezelvrijgave

Gebondenheid	Categorie 1: hechtgebonden in oorsprong
Asbestsoort (vezeltype)	Crocidoliet aanwezig
Asbestconcentratie	Laag (< 50%)
Afschermingsgraad van het gehele materiaal	Geheel of deels vrij aan binnenluchtstromen
Toestand van het materiaal	Licht beschadigd, licht verweerd. Intacte calciumsilicaatplaat of materiaal met categorie 3-gebondenheid

Beschrijving	Bakeliet stoppenkast - kelder en draaiknoppen radiator
Omgeving	Binnen
Primaire drager	Communicatie en elektrische infrastructuur en uitrusting
Asbestmateriaal	Plaat, paneel, tablet - Type Bakeliet
Bindmiddel van asbestmateriaal	Kunststof of -hars
Gebondenheid op basis van bindmiddel	Hecht
Hoeveelheid (oppervlakte - dikte - aantal)	<ul style="list-style-type: none"> • 0,20 m² - 10,00 cm - 1 stuk • 0,06 m² - 7,00 cm - 4 stuks
Totaal volume	0,037 m ³
Eenvoudig bereikbaar	Ja
Bevestigingswijze	<ul style="list-style-type: none"> • Geschroefd
Identificatiemethode	<p>De asbestdeskundige beoordeelt het materiaal als asbestverdacht en dus asbesthoudend, en dit zonder monstername.</p> <p>Motivatie: De monstername brengt andere schade aan dan schade die inherent is aan de monstername.</p>
Destructieve handeling voor identificatie	Nee
Opmerking	De hoeveelheid is een zo nauwkeurig mogelijke opmeting. Hieraan kunnen evenwel geen rechten worden ontleend. Monstername niet uitgevoerd wegens risico op beschadiging van een elektrisch component en mogelijke blootstelling aan spanning of storingen in de elektrische installatie.

- Zorg voor een veilig beheer. Vermijd het beschadigen van het asbestmateriaal. Controleer de toestand jaarlijks op wijzigingen.
- Voer bijkomende staalname(s) uit.

- Eenvoudige handelingen: mag via doe-het-zelf of door werknemer(s) met opleidingsattest eenvoudige handelingen
Deze toepassing kan door een aannemer die over een opleidingsattest eenvoudige handelingen beschikt of door een particulier (doe-het-zelf), verwijderd worden indien er geen verhoogd risico op vrijgave van asbestvezels (max. concentratie 0,01 vezels/cm³ - CODEX Art. VI.3-54) ontstaat en de toepassing voorafgaand wordt gefixeerd/bevochtigd; de individuele elementen zonder machinale werktuigen (boormachine, slijpschijf, hogedrukreiniger,...) en zonder breken of gooien een voor een losgemaakt worden; en ten slotte dubbel en luchtdicht verpakt weggevoerd worden naar een erkend afvalpunt (recyclagepark).

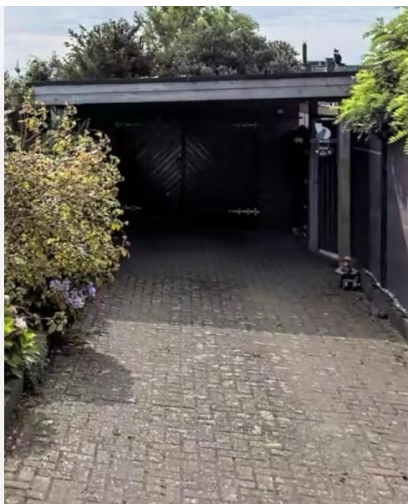
Conclusie

Het asbestmateriaal valt onder de mijlpaal van 2040.

Zorgvuldig beheren

- Zorg voor een veilig beheer. Vermijd het beschadigen van het asbestmateriaal. Controleer de toestand jaarlijks op wijzigingen.
- Voer bijkomende staalname(s) uit.

- Eenvoudige handelingen: mag via doe-het-zelf of door werknemer(s) met opleidingsattest eenvoudige handelingen
Deze toepassing kan door een aannemer die over een opleidingsattest eenvoudige handelingen beschikt of door een particulier (doe-het-zelf), verwijderd worden indien er geen verhoogd risico op vrijgave van asbestvezels (max. concentratie 0,01 vezels/cm³ - CODEX Art. VI.3-54) ontstaat en de toepassing voorafgaand wordt gefixeerd/bevochtigd; de individuele elementen zonder machinale werktuigen (boormachine, slijpschijf, hogedrukreiniger,...) en zonder breken of gooien een voor een losgemaakt worden; en ten slotte dubbel en luchtdicht verpakt weggevoerd worden naar een erkend afvalpunt (recyclagepark).
