# Asbestinventarisatetest

Kruisbekstraat 36, 3920 Lommel

Attestnummer : 20260907-000134.000

Uitgegeven op : 07.09.2026

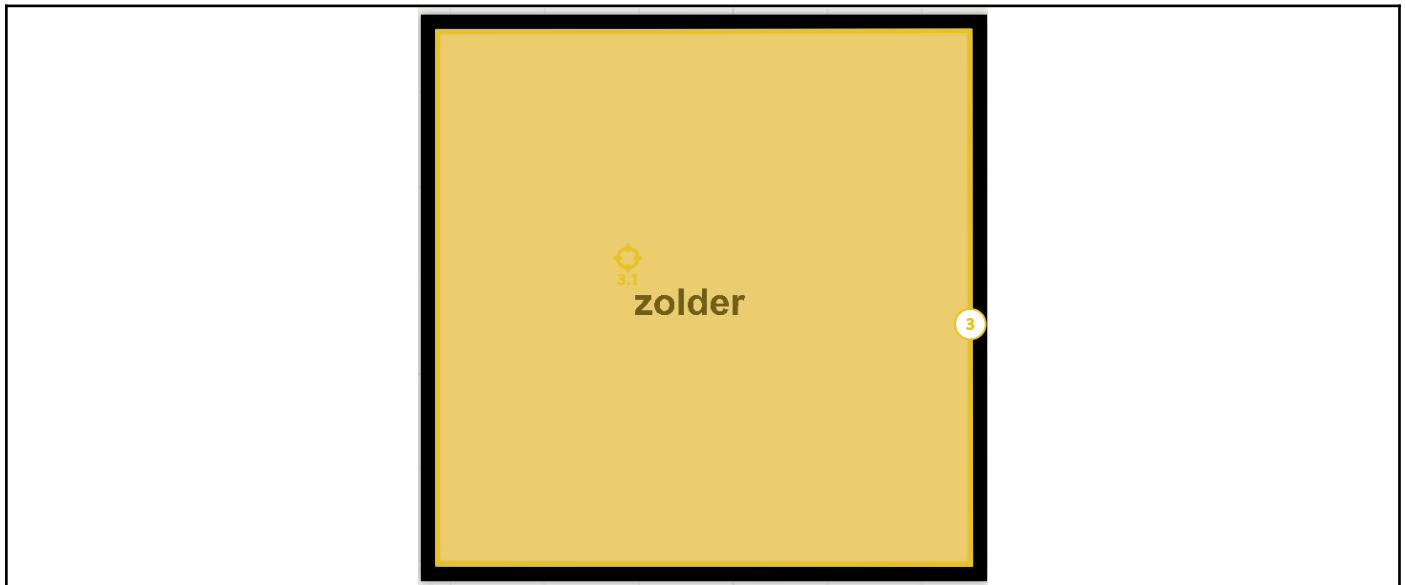
## Plan 1.9: Plan van de zolderruimte (boven de cv ruimte)

| Beschrijving | Type | Actie |
|---|---|---|
| 3. Onderdak type Menuiserie | Asbestmateriaal | Zorgvuldig beheren |

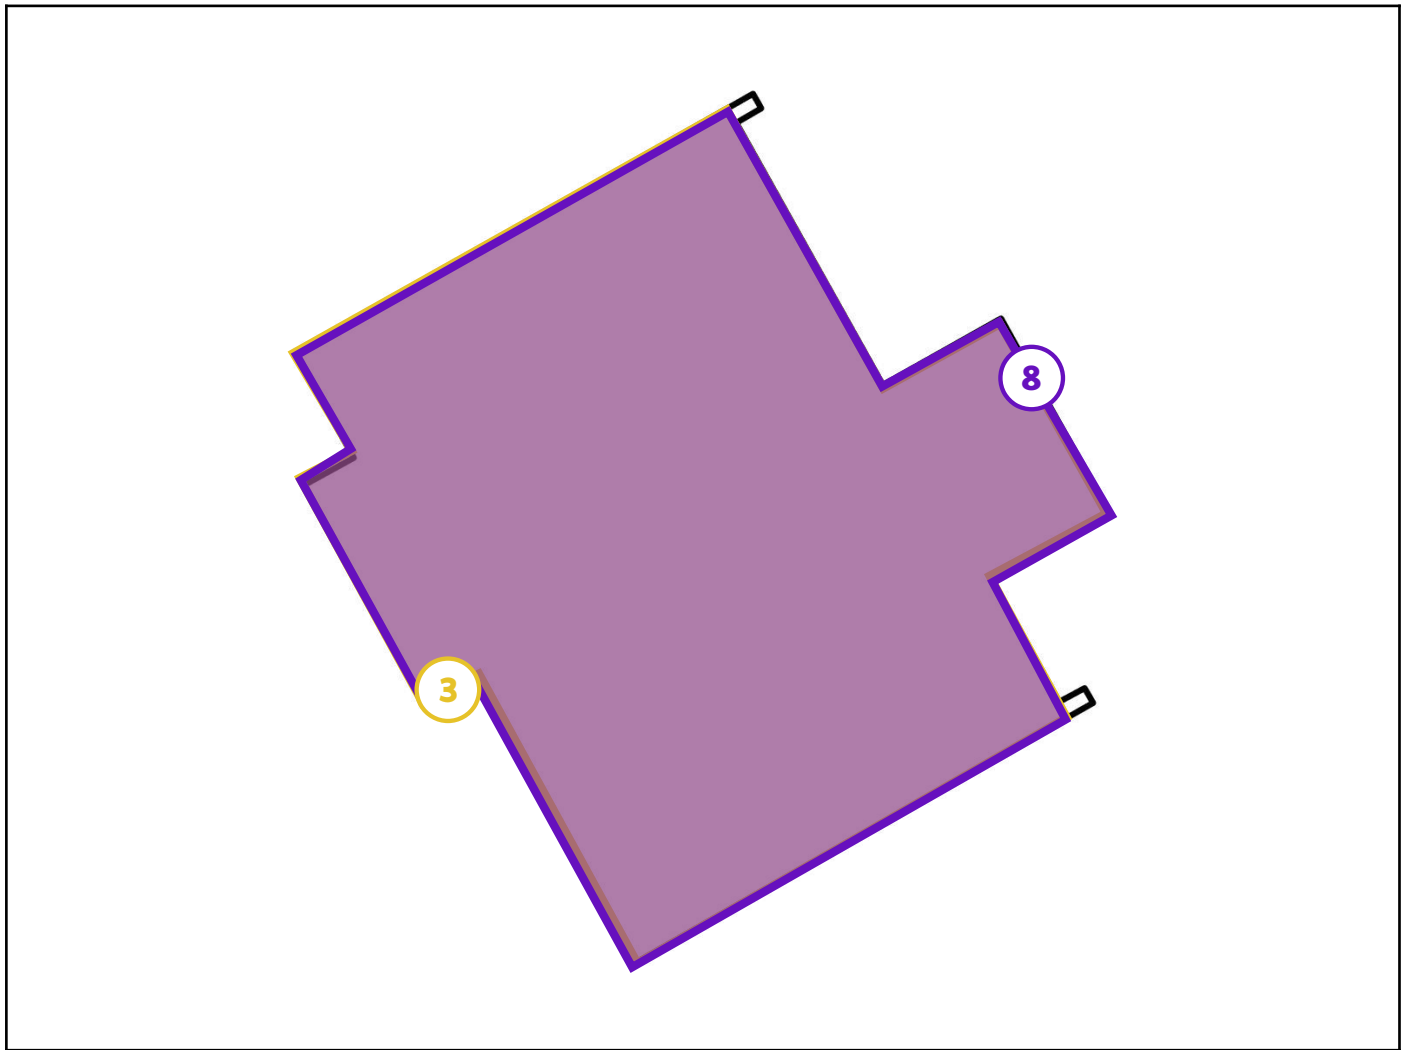
## Plan 1.11: Plan van het dak

| Beschrijving | Type | Actie |
|---|---|---|
| 3. Onderdak type Menuiserite | Asbestmateriaal | Zorgvuldig beheren |

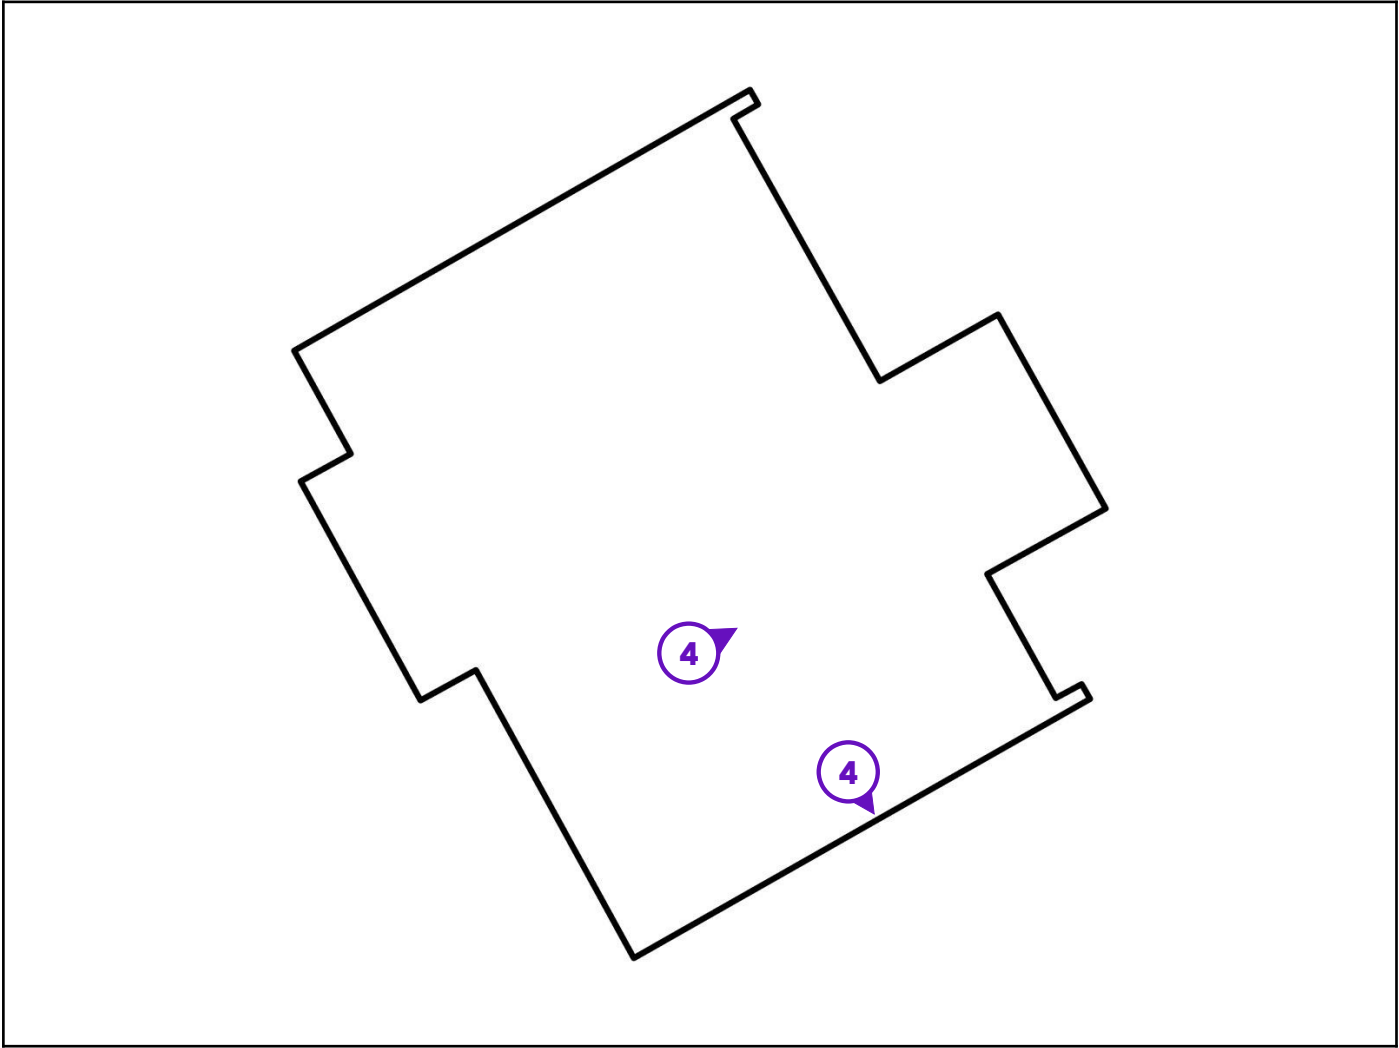
# Plan 1.12: Plan van het dak

| Beschrijving | Type | Actie |
|---|---|---|
| 4. Schouw binnenzijde | Beperking | - |

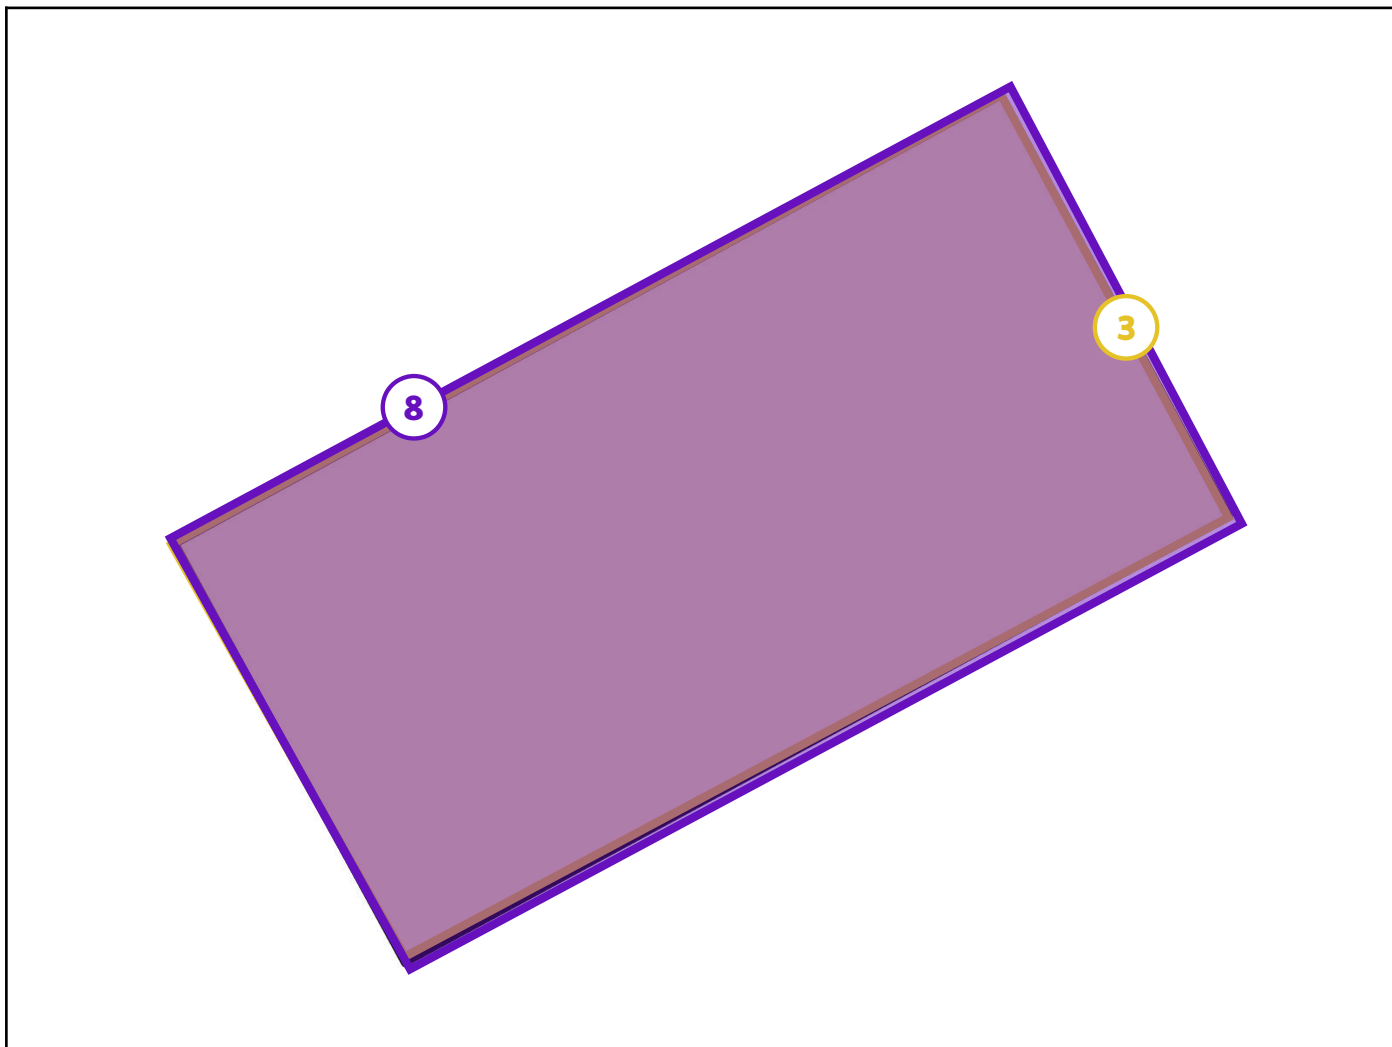
## Plan 2.1: Plan van het dak

| Beschrijving | Type | Actie |
|---|---|---|
| 3. Onderdak type Menuiserite | Asbestmateriaal | Zorgvuldig beheren |

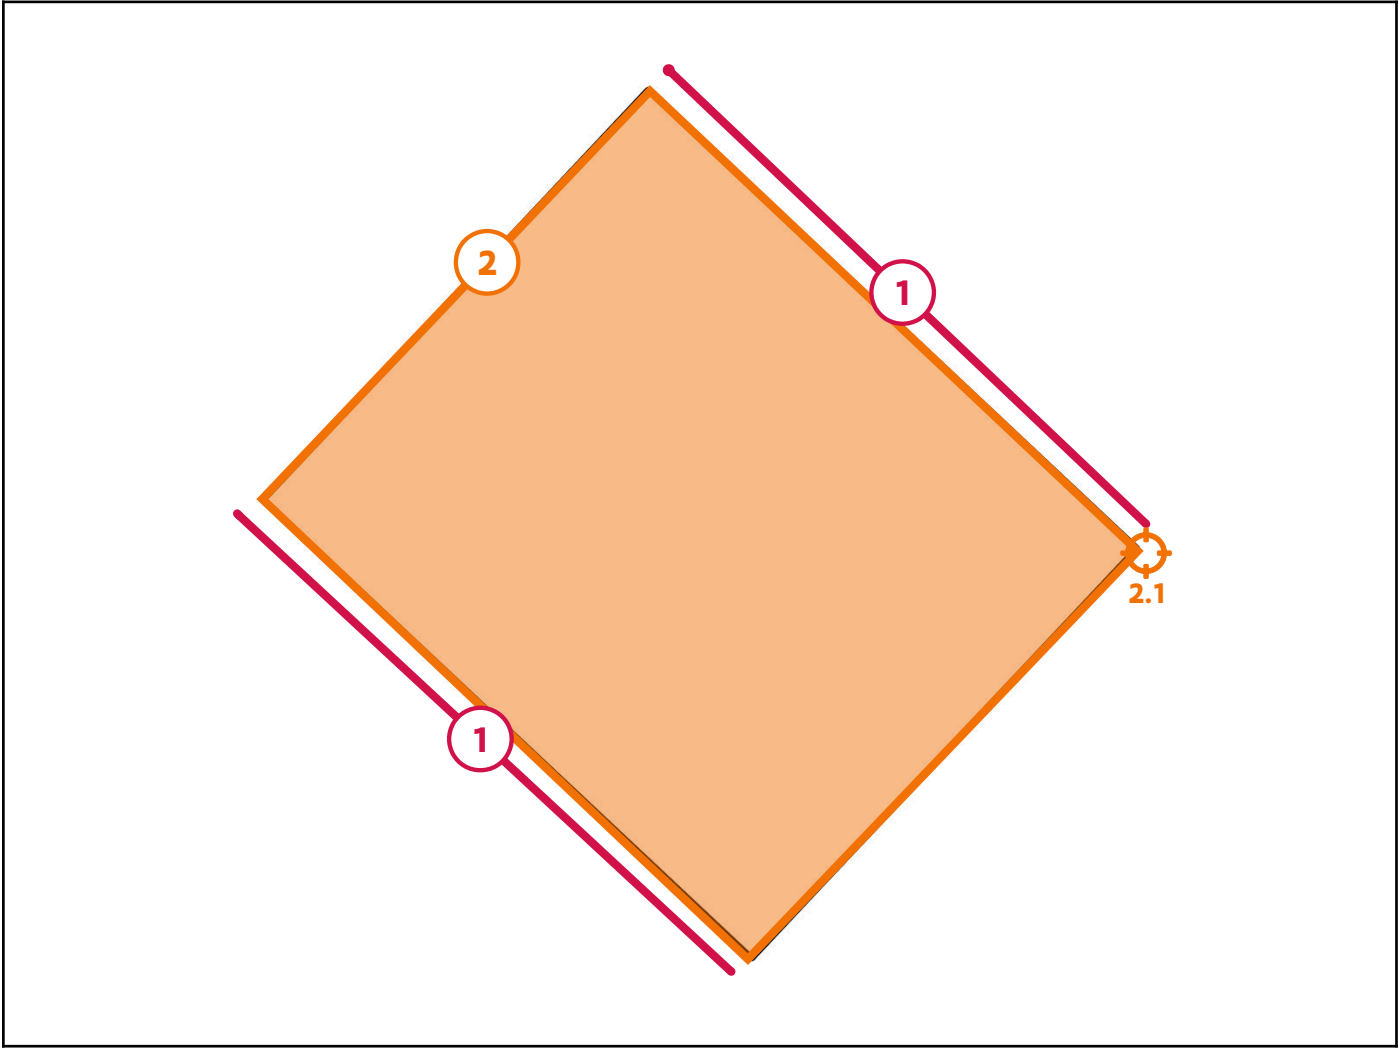
### Plan 3.1: Tuinhuis plan

| Beschrijving | Type | Actie |
|---|---|---|
| 1. Mos/sediment in de dakgoot | Asbestmateriaal | Dringend verwijderen |
| 2. Dak bestaande uit golfplaten | Asbestmateriaal | Verwijderen |

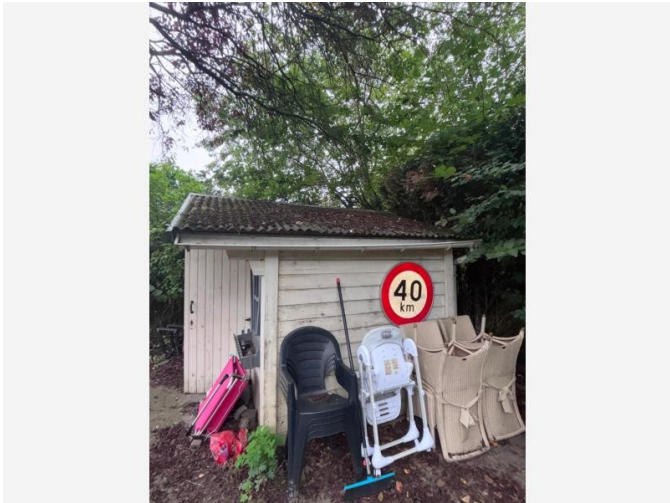
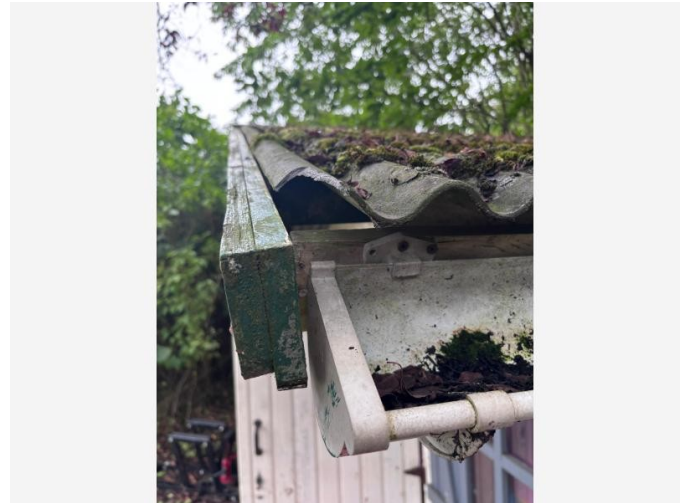
| Fiche 1: Mos/sediment in de dakgoot..... | 26 |

Het asbestmateriaal valt onder de mijlpaal van 2040.

**Dringend verwijderen**

| Beschrijving | Mos/sediment in de dakgoot |
| Bron van de resten | Golfplaten dak |
| Gebondenheid resten | Niet hecht |
| Hoeveelheid (gewicht - aantal) | <ul style="list-style-type: none"> <li>• 2,00 kg - 1 stuk</li> </ul> |

- Verwijder het asbestafval.

- Eenvoudige handelingen: mag via doe-het-zelf of door werknemer(s) met opleidingsattest eenvoudige handelingen  
Verwijder het afval via het riool.

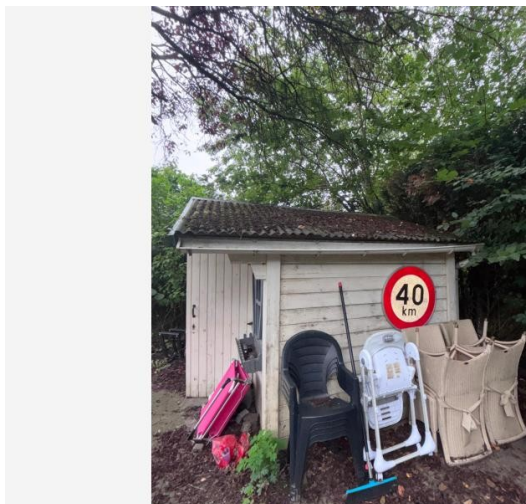
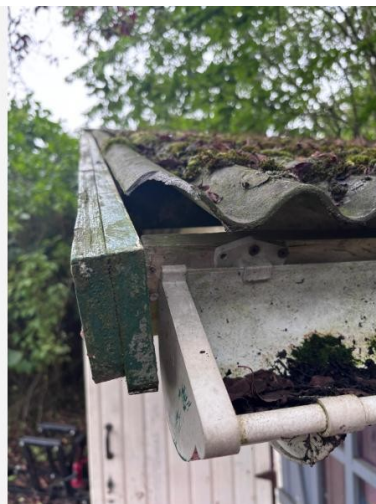
| Fiche 2: Dak bestaande uit golfplaten..... | 28 |

Het asbestmateriaal valt onder de mijlpaal van 2034.

Verwijderen

| Eindbeoordeling materiaalrisico | Verhoogd materiaalrisico en/of verhoogde kans op vezelvrijgave |

| Toestand van het materiaal | Matig beschadigd, matig verweerd |

| # | Type | Referentie | Resultaat |
|---|---|---|---|
| 2.1 | Puntmonster | 9590222 | Chrysotiel |

| Beschrijving | Dak bestaande uit golfplaten |
| Hoeveelheid (oppervlakte - aantal) | <ul style="list-style-type: none"><li>• 18,00 m<sup>2</sup> - 1 stuk</li></ul> |

- Verwijder dit asbestmateriaal zo snel mogelijk. Volg de toestand goed op.
- Hemelwater dat afspoelt van asbestcement daken of gevels kan asbestdeeltjes bevatten. Gebruik het enkel voor gesloten circuits (bv. spoelen toiletten). Reinig na het vervangen van het dak of de gevel de dakgoten en regenwaterput of -ton om asbesthoudend sediment of slib te verwijderen

- Eenvoudige handelingen: mag via doe-het-zelf of door werknemer(s) met opleidingsattest eenvoudige handelingen  
Deze toepassing kan door een aannemer die over een opleidingsattest eenvoudige handelingen beschikt of door een particulier (doe-het-zelf), verwijderd worden indien er geen verhoogd risico op vrijgave van asbestvezels (max. concentratie 0,01 vezels/cm<sup>3</sup> - CODEX Art. VI.3-54) ontstaat en de toepassing voorafgaand wordt gefixeerd/bevochtigd; de individuele elementen zonder machinale werktuigen (boormachine, slijpschijf, hogedrukreiniger,...) en zonder breken of gooien een voor een losgemaakt worden; en ten slotte dubbel en luchtdicht verpakt weggevoerd worden naar een erkend afvalpunt (recyclagepark).

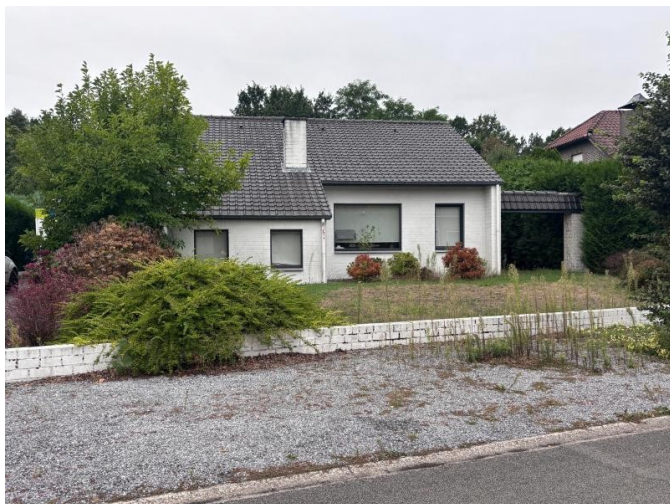
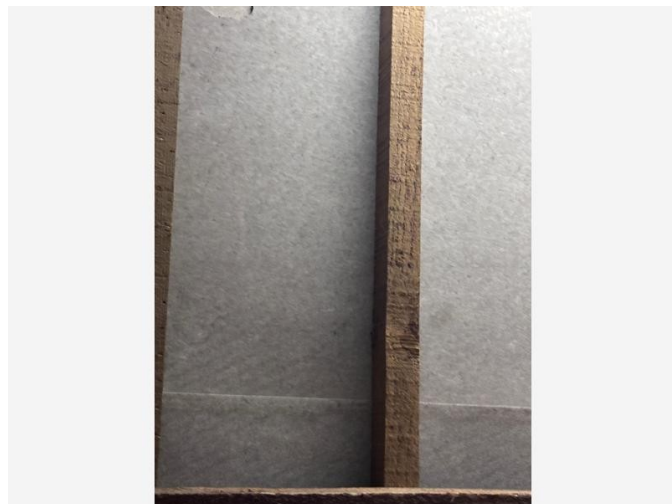
| Fiche 3: Onderdak type Menuiserie..... | 32 |

Het asbestmateriaal valt onder de mijlpaal van 2040.

Zorgvuldig beheren

| Eindbeoordeling materiaalarisico | Laag materiaalarisico en/of verlaagde kans op vezelvrijgave |

- Zorg voor een veilig beheer. Vermijd het beschadigen van het asbestmateriaal. Controleer de toestand jaarlijks op wijzigingen.

- Eenvoudige handelingen: mag via doe-het-zelf of door werknemer(s) met opleidingsattest eenvoudige handelingen  
Deze toepassing kan door een aannemer die over een opleidingsattest eenvoudige handelingen beschikt of door een particulier (doe-het-zelf), verwijderd worden indien er geen verhoogd risico op vrijgave van asbestvezels (max. concentratie 0,01 vezels/cm<sup>3</sup> - CODEX Art. VI.3-54) ontstaat en de toepassing voorafgaand wordt gefixeerd/bevochtigd; de individuele elementen zonder machinale werktuigen (boormachine, slijpschijf, hogedrukreiniger,...) en zonder breken of gooien een voor een losgemaakt worden; en ten slotte dubbel en luchtdicht verpakt weggevoerd worden naar een erkend afvalpunt (recyclagepark).
