Asbestinventarisatetest

Brieversweg 25, 8310 Brugge

Attestnummer : 20260509-000011.000

Asbestveilig (maar niet asbestvrij)

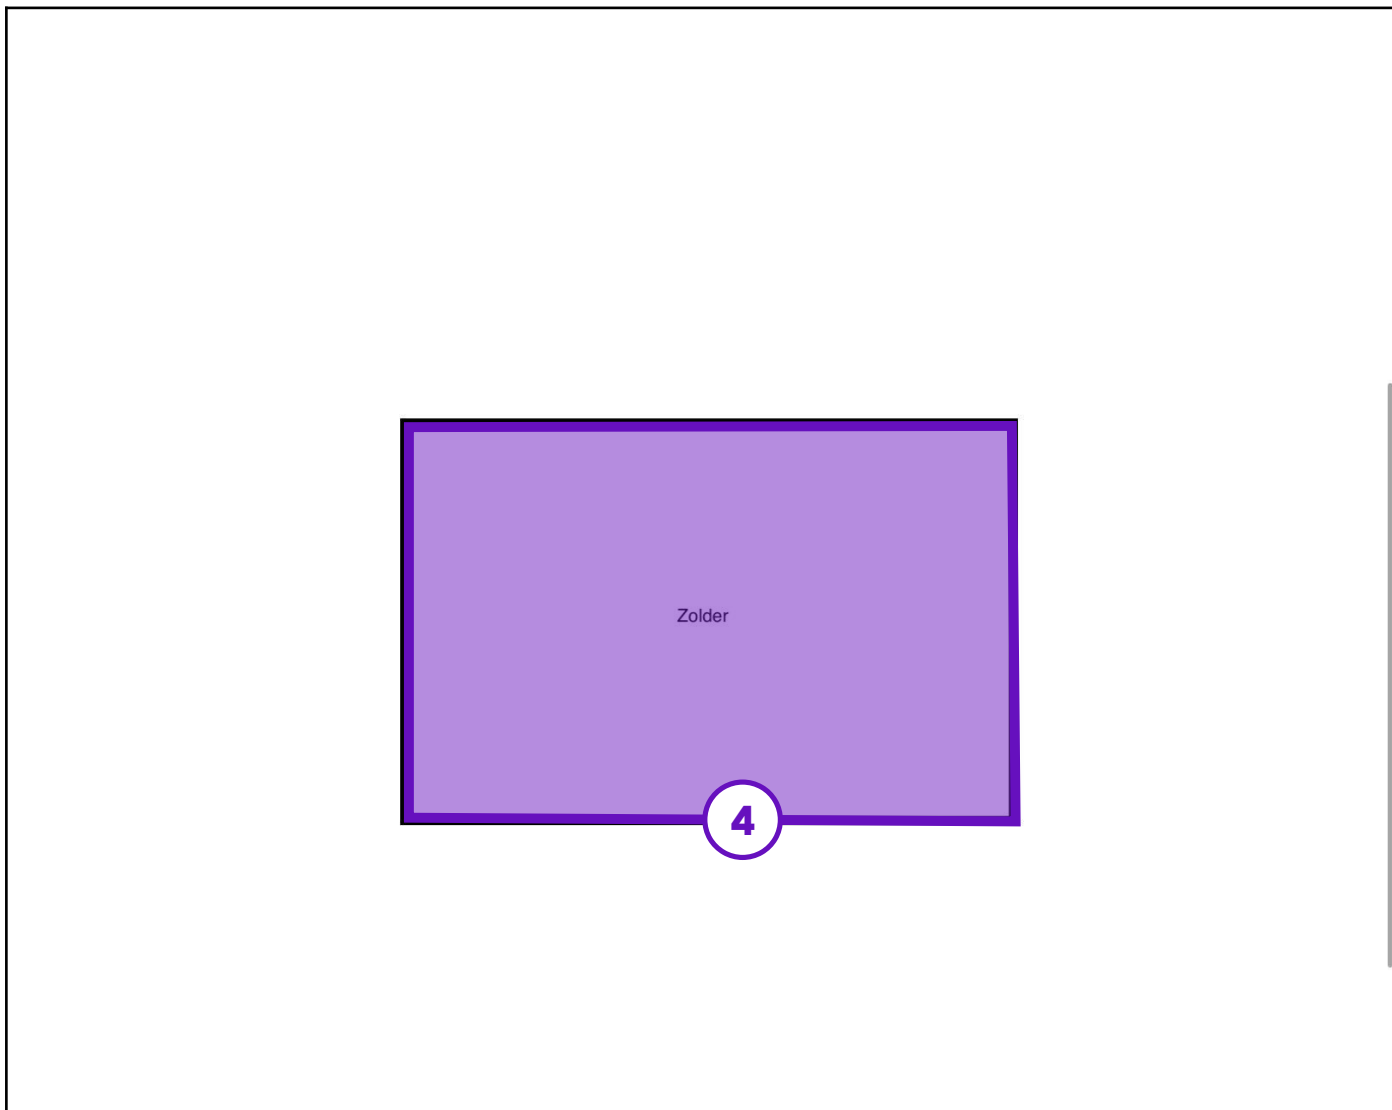
Plan 1.1: Zoldertip

Beschrijving	Type	Actie
4. Zolder	Beperking	-

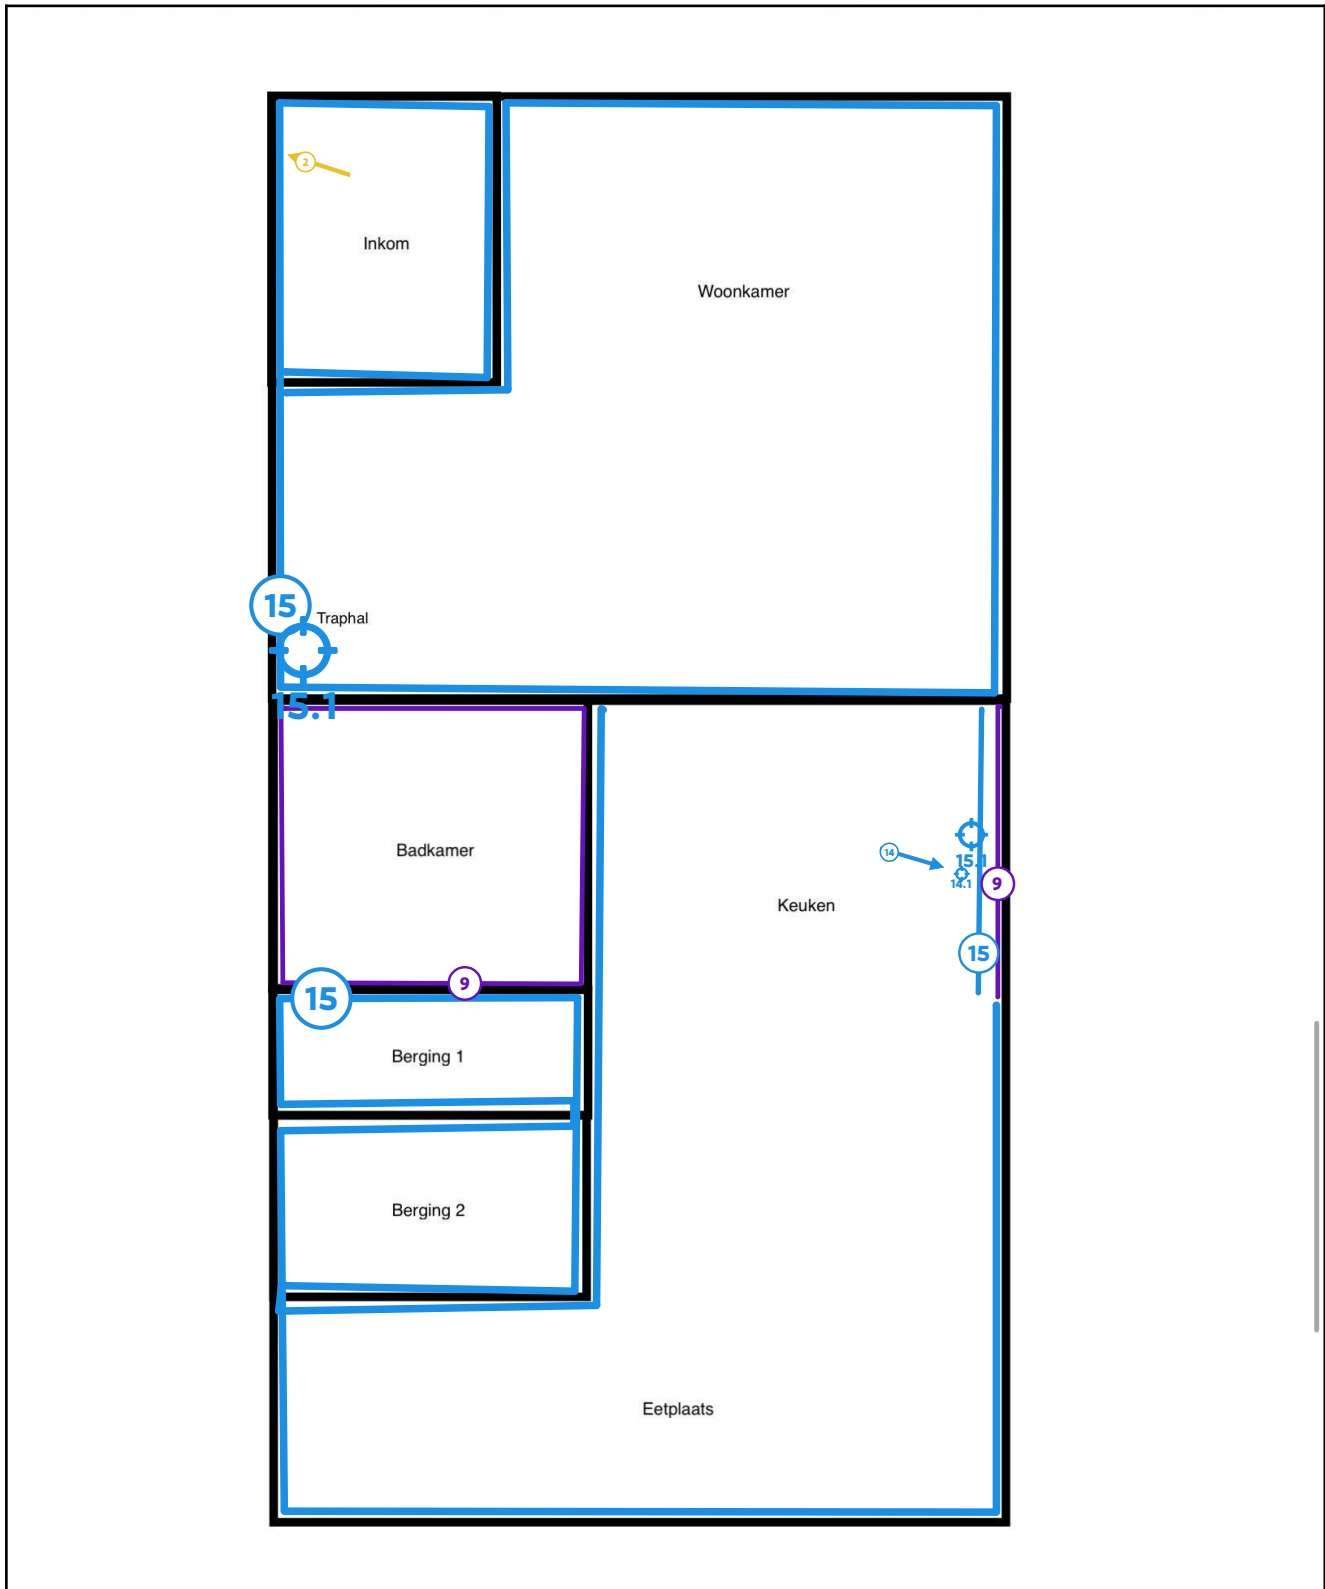
Plan 1.9: Gelijkvloers

2. Bakeliet meter- en zekering kast	Asbestmateriaal	Zorgvuldig beheren
9. Tegellijm achter wandtegels & plinten badkamer en keuken	Advies	-
14. Ontdreuningsplaat/anti-dreunplaat onder spoelbak keuken	Geen asbest	-
14.1 Code: M02	Puntmonster	-
15. Pleisterwerk wanden	Geen asbest	-
15.1 Code: M01	Mengmonster	-

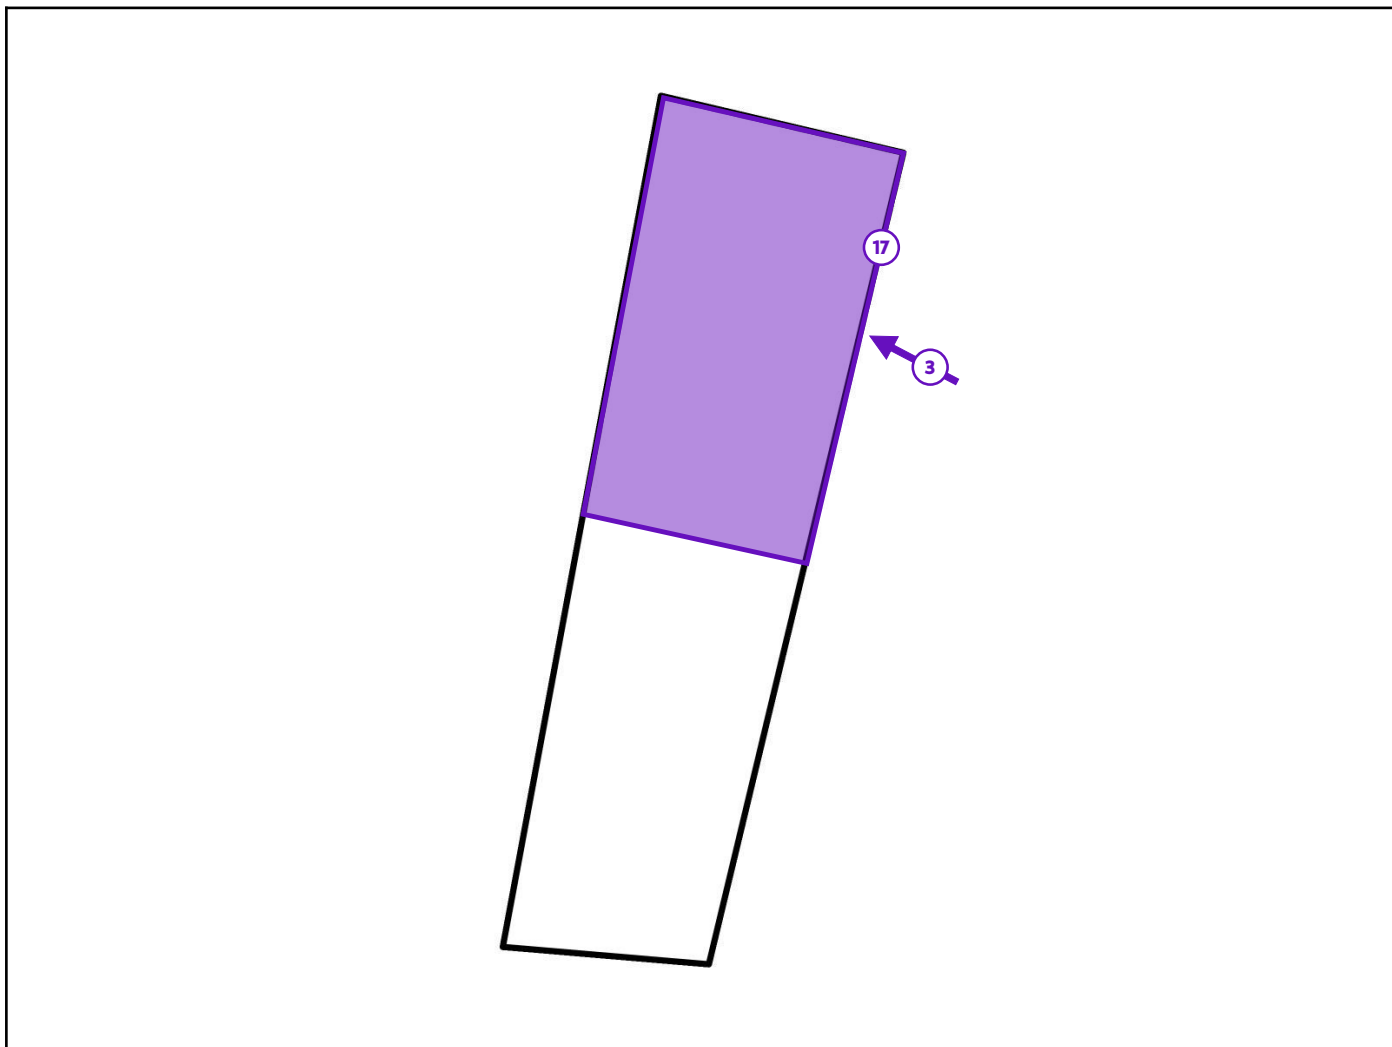
Plan 1.11: Hoofdgebouw plan

Beschrijving	Type	Actie
3. Binnenzijde en bovenzijde van de schouw	Beperking	-
17. Dakbedekking - niet verdacht	Overige ruimte of materiaal	-

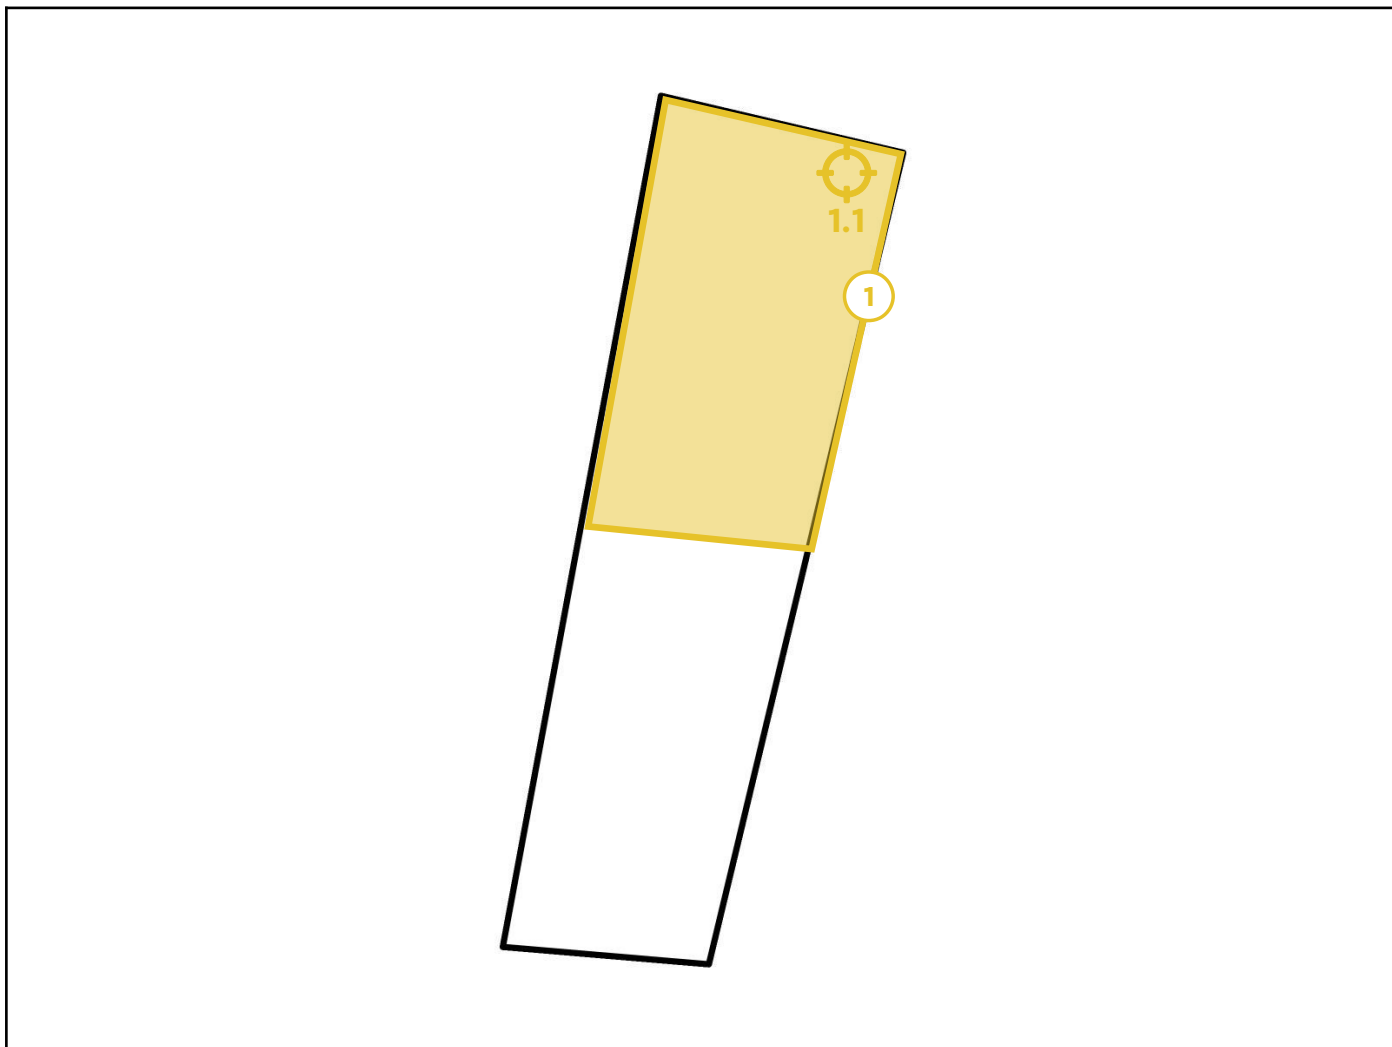
Plan 1.12: Hoofdgebouw plan

Beschrijving	Type	Actie
1. Onderdak cementplaat zadeldak	Asbestmateriaal	Zorgvuldig beheren
1.1 Code: M03	Puntmonster	-

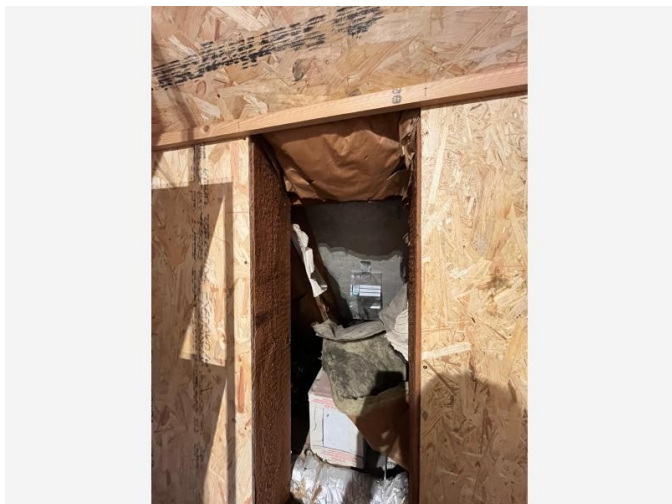
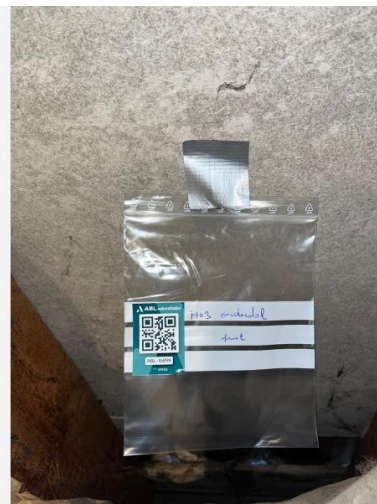
Eindbeoordeling materiaalrisico	Zeer laag materiaalrisico en/of zeer lage kans op vezelvrijgave
---------------------------------	---

Gebondenheid	Categorie 1: hechtgebonden in oorsprong
Asbestsoort (vezeltype)	Alleen chrysotiel aanwezig
Asbestconcentratie	Laag (< 50%)
Afschermingsgraad van het gehele materiaal	Alleen randen, niet afgeschermd, maar geen contact met binnenluchtstromen
Toestand van het materiaal	Licht beschadigd, licht verweerd. Intacte calciumsilicaatplaat of materiaal met categorie 3-gebondenheid

#	Type	Referentie	Resultaat
1.1	Puntmonster	M03	Chrysotiel

Beschrijving	Onderdak cementplaat zadeldak
Omgeving	Grenst aan binnen- en buitenlucht
Primaire drager	Schuin dak
Asbestmateriaal	Plaat, paneel, tablet - Type Menuiserite
Bindmiddel van asbestmateriaal	Cement
Gebondenheid op basis van bindmiddel	Hecht
Hoeveelheid (oppervlakte - dikte - aantal)	<ul style="list-style-type: none">• 20,00 m² - 0,30 cm - 1 stuk
Totaal volume	0,06 m ³
Eenvoudig bereikbaar	Nee <ul style="list-style-type: none">• Het asbestmateriaal is bedekt (uitgezonderd laag verf, coating, behang, kunststof, textiel) en het wegnemen van het bedekkende materiaal kan niet zonder het bedekkende materiaal te beschadigen.
Bevestigingswijze	<ul style="list-style-type: none">• Genageld, geniet
Identificatiemethode	Een monstername door de asbestdeskundige met laboanalyse door een asbestlabo.
Destructieve handeling voor identificatie	Nee
Opmerking	De hoeveelheid betreft een schatting.

- Zorg voor een veilig beheer en verwijder dit asbestmateriaal wanneer het bij werken eenvoudig bereikbaar wordt. Controleer de toestand jaarlijks op wijzigingen.

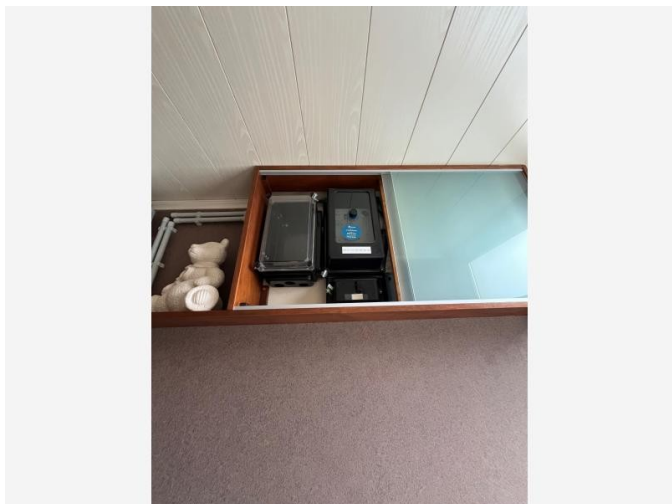
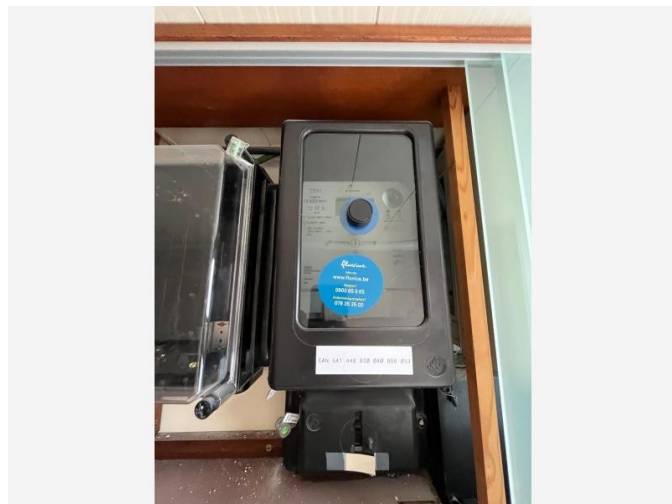
Eindbeoordeling materiaalrisico	Laag materiaalrisico en/of verlaagde kans op vezelvrijgave
---------------------------------	--

Gebondenheid	Categorie 1: hechtgebonden in oorsprong
Asbestsoort (vezeltype)	Crocidoliet aanwezig
Asbestconcentratie	Laag (< 50%)
Afschermingsgraad van het gehele materiaal	Geheel of deels vrij aan de binnenlucht, maar geen contact met binnenluchtstromen
Toestand van het materiaal	Onbeschadigd, niet verweerd

Beschrijving	Bakeliet meter- en zekering kast
Omgeving	Binnen
Primaire drager	Communicatie en elektrische infrastructuur en uitrusting
Asbestmateriaal	Plaat, paneel, tablet - Type Bakeliet
Bindmiddel van asbestmateriaal	Kunststof of -hars
Gebondenheid op basis van bindmiddel	Hecht
Hoeveelheid (oppervlakte - dikte - aantal)	• 0,50 m ² - 0,30 cm - 1 stuk
Totaal volume	0,002 m ³
Eenvoudig bereikbaar	Ja
Bevestigingswijze	• Geschroefd
Identificatiemethode	<p>De asbestdeskundige beoordeelt het materiaal als asbestverdacht en dus asbesthoudend, en dit zonder monsternamen.</p> <p>Motivatie: De materialen behoren niet toe aan de eigenaar voor wie de asbestdeskundige de asbestinventaris uitvoert.</p>
Destructieve handeling voor identificatie	Nee
Opmerking	De meterkast hoort toe aan de nutsmaatschappij en dient door hen vervangen/verwijderd te worden.

- Zorg voor een veilig beheer. Vermijd het beschadigen van het asbestmateriaal. Controleer de toestand jaarlijks op wijzigingen.

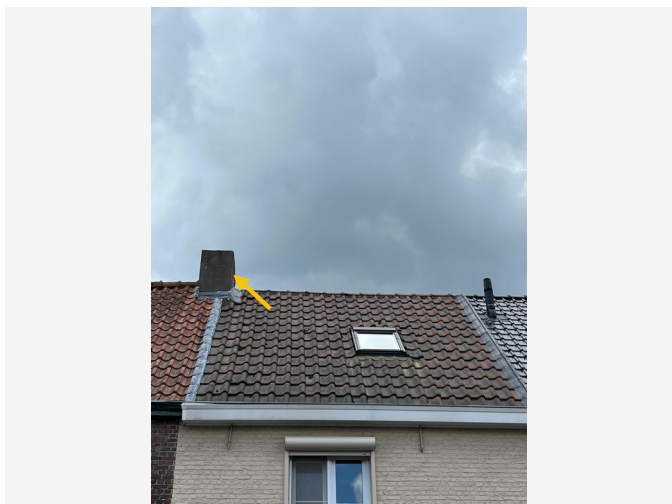
Tijdelijke beperking

Reden: Het te onderzoeken materiaal situeert zich hoger dan 3,50 m te rekenen vanaf een veilige ondergrond

Uitleg van de asbestdeskundige: De binnenzijde van de schouw kon niet geïnspecteerd worden. Ook van buitenaf was inspectie onmogelijk omwille van de hoogte(hoger dan 3.5m). Asbestverdachte toepassingen kunnen aanwezig zijn. Dit betreft een beperking op middellange termijn.

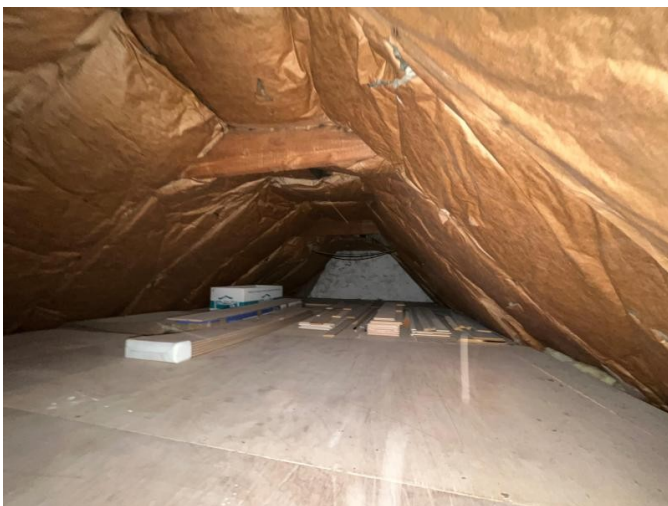
Permanente beperking

Reden: Hoogte lager dan 1,5m

Uitleg van de asbestdeskundige: Zoldertiphoogte bedraagt 0.8m

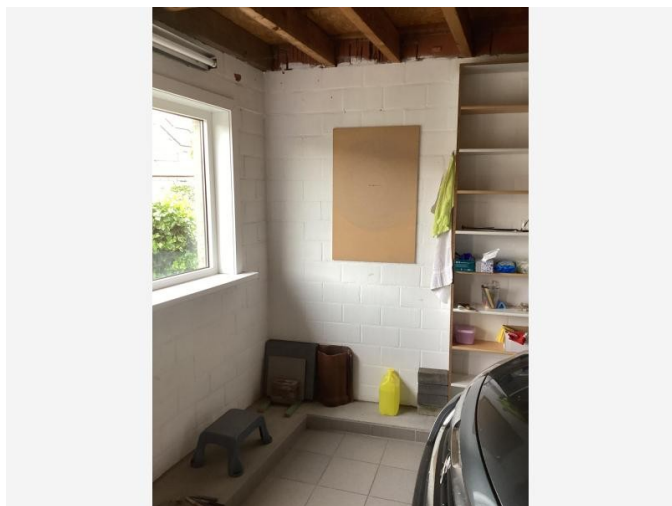
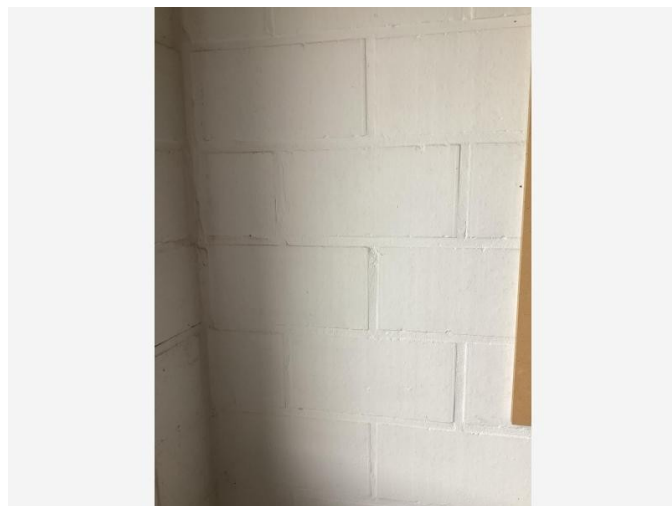
Informatie over een niet-asbestverdacht materiaal

Basis voor advies	De asbestdeskundige beoordeelt het materiaal als niet-asbestverdacht.
-------------------	---

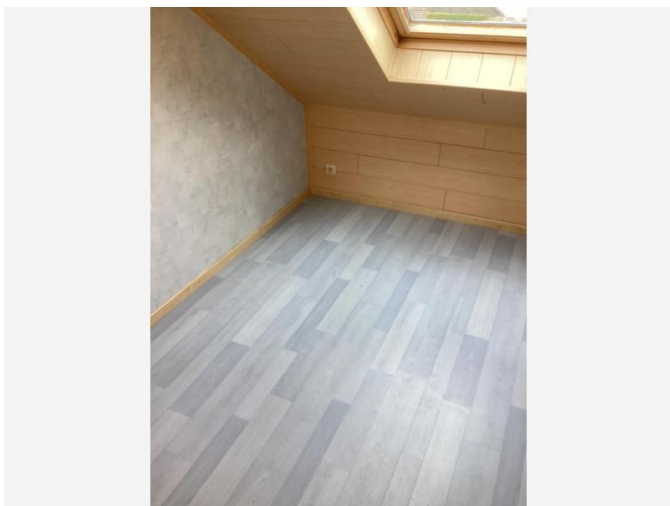
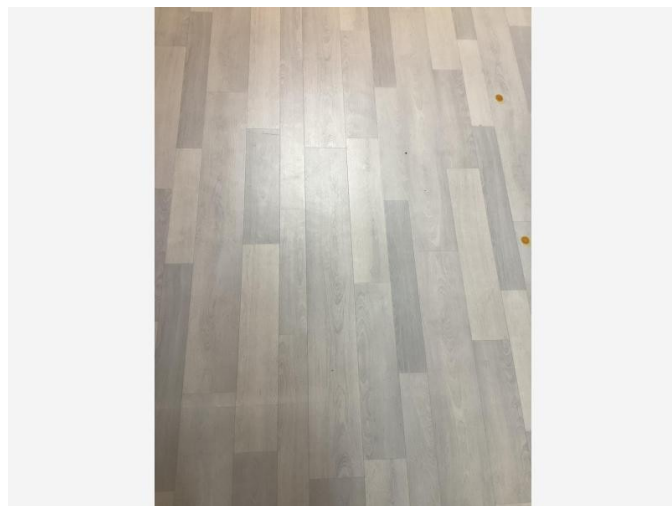
De aanwezige vloerbekleding is niet asbestverdacht. De onderliggende laag was echter niet inspecteerbaar zonder destructie tijdens de inspectie. Mogelijk is de onderliggende laag asbestverdacht.

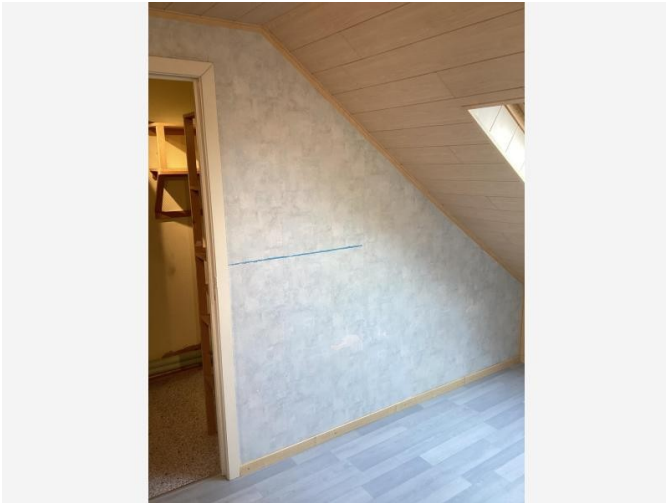
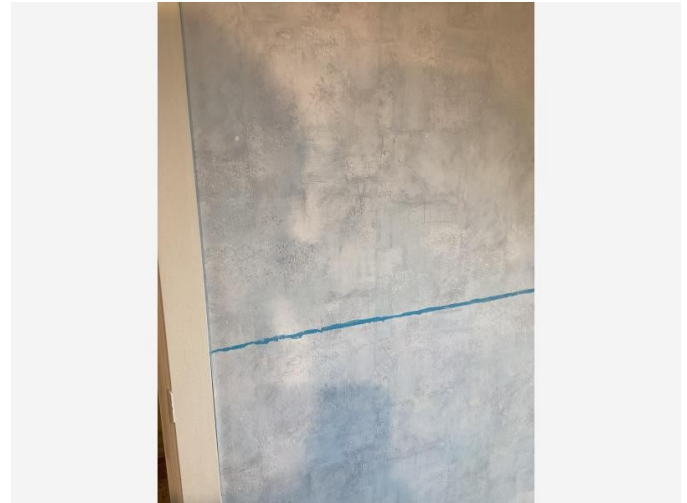
De wanden bestaan uit niet verdachte gipskartonplaten.

Zonder destructie is het niet mogelijk de ruimte achter de wanden te inspecteren.

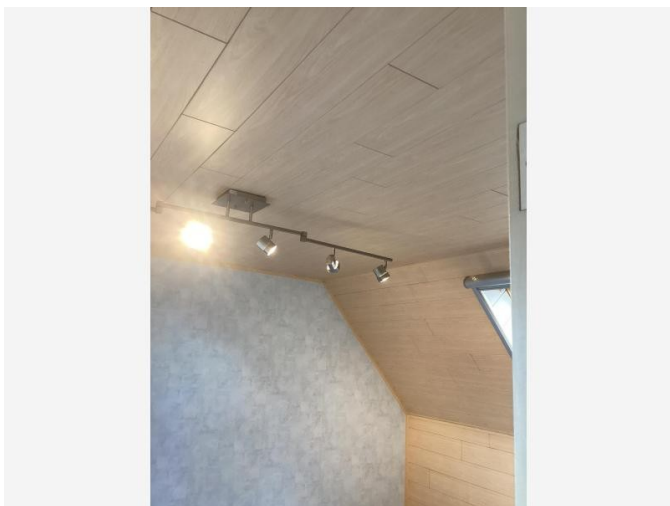
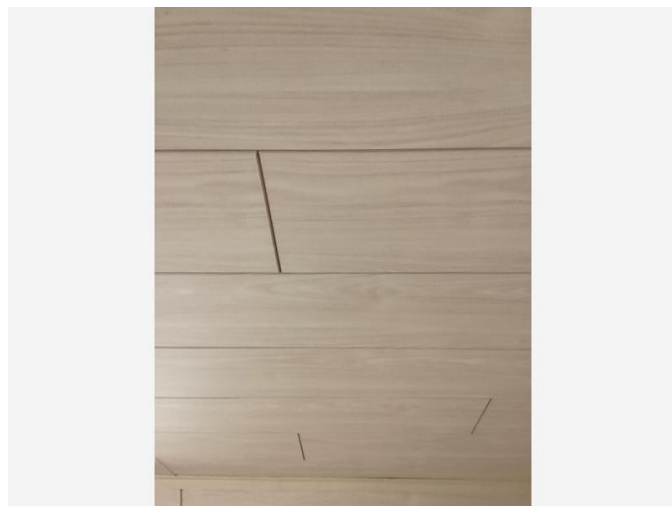
Het plafond bestaat uit niet-asbestverdachte houten platen. Zonder destructie is het niet mogelijk om na te gaan of er asbestverdachte materialen aanwezig zijn achter de houten platen.

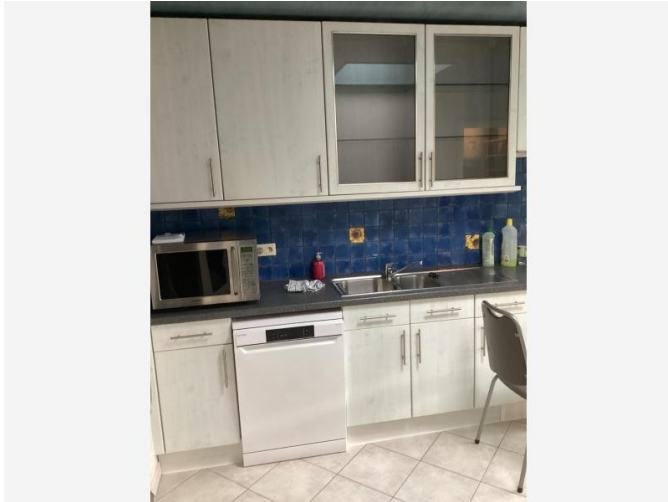
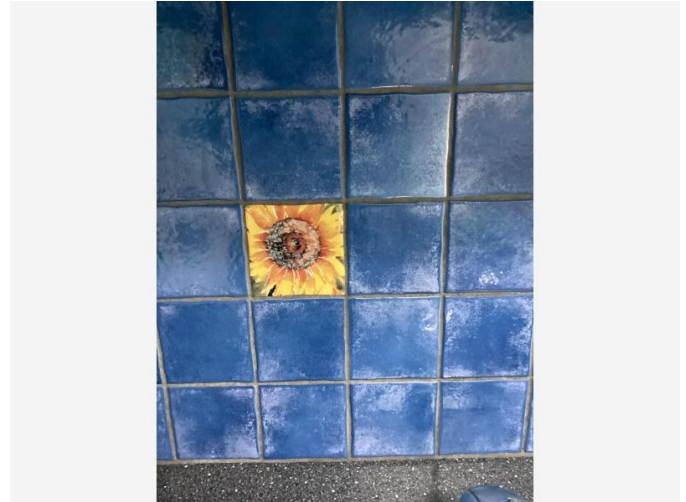
Fiche 9: Tegellijm achter wandtegels & plinten badkamer en keuken

Op moment van de inspectie kon niet worden nagegaan of de tegellijm achter de muurtegels/plinten asbestverdacht is. Bij renovatie of verwijdering van de tegels dient het materiaal te worden geanalyseerd voor de werken van start gaan.

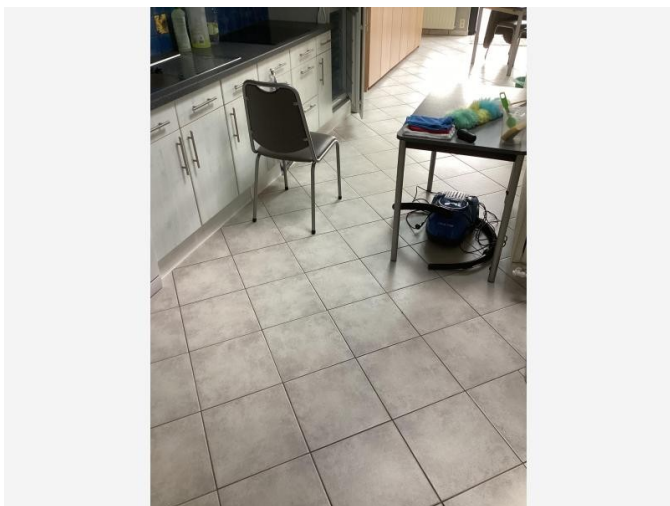
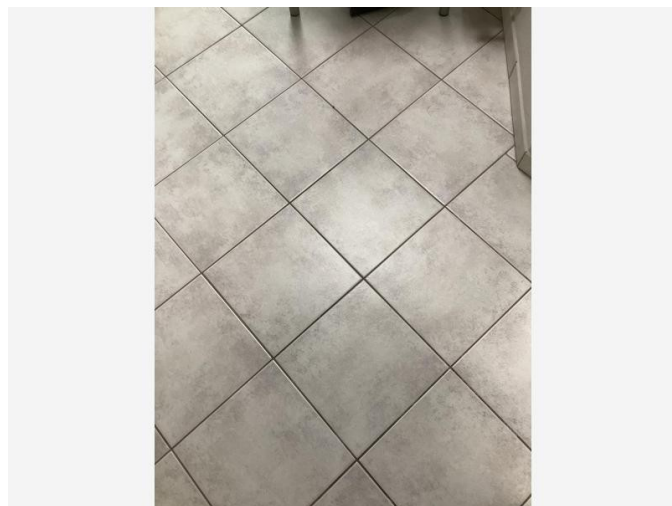
Op moment van de inspectie kon niet worden nagegaan of de tegellijm onder de vloertegels of achter de plinttegels asbestverdacht is. Bij renovatie of verwijdering van de tegels dient het materiaal te worden geanalyseerd voor de werken van start gaan.

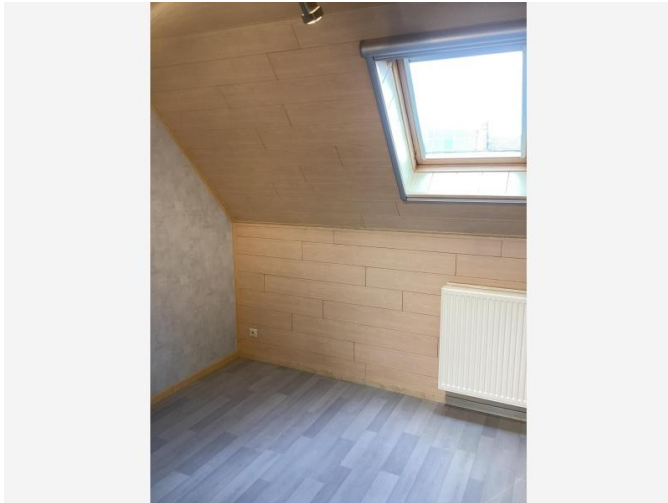
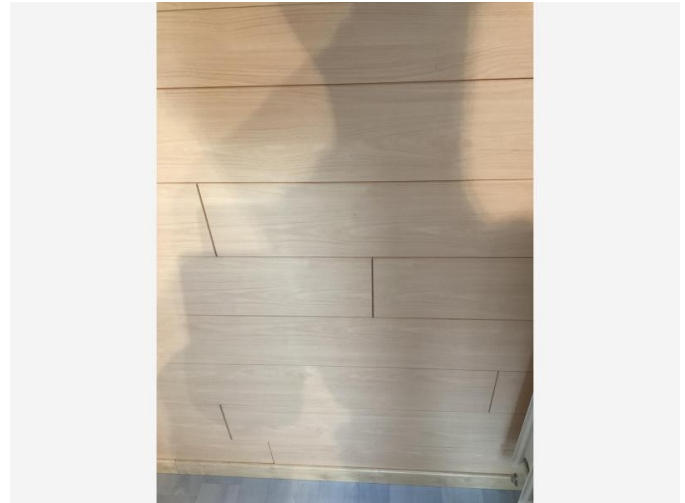
De wanden bestaan uit niet verdachte houten platen.

Zonder destructie is het niet mogelijk de ruimte achter de wanden te inspecteren.

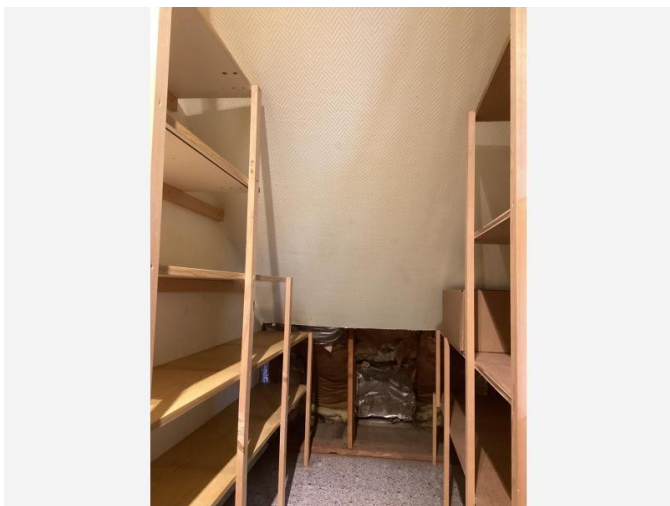
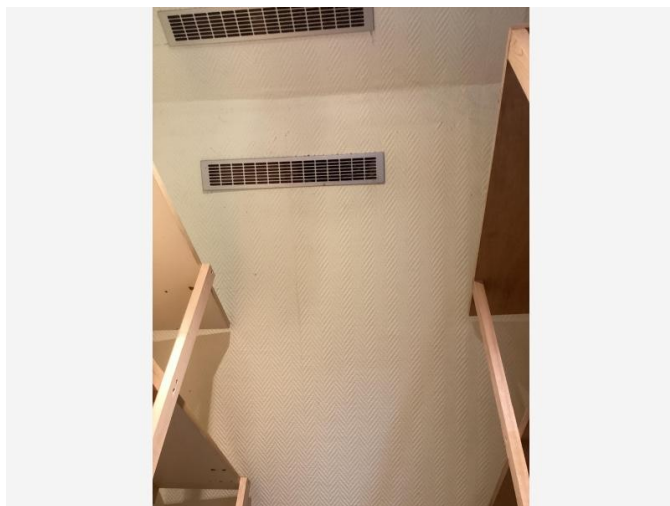
Het plafond bestaat uit niet-asbestverdachte gipskartonplaten. Zonder destructie is het niet mogelijk om na te gaan of er asbestverdachte materialen aanwezig zijn achter de gipskartonplaten.

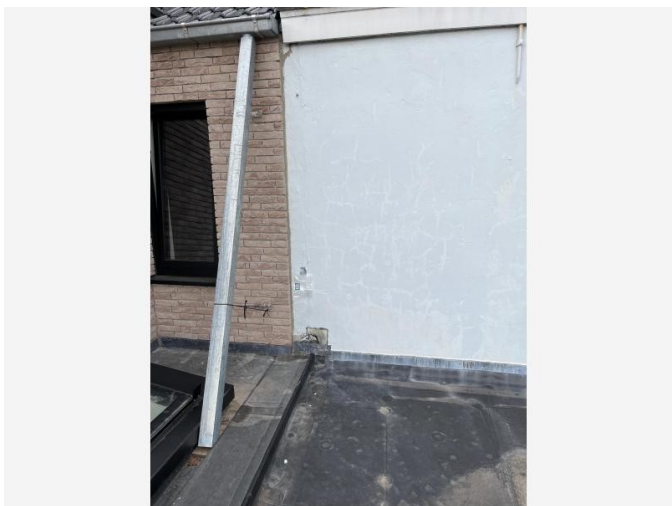
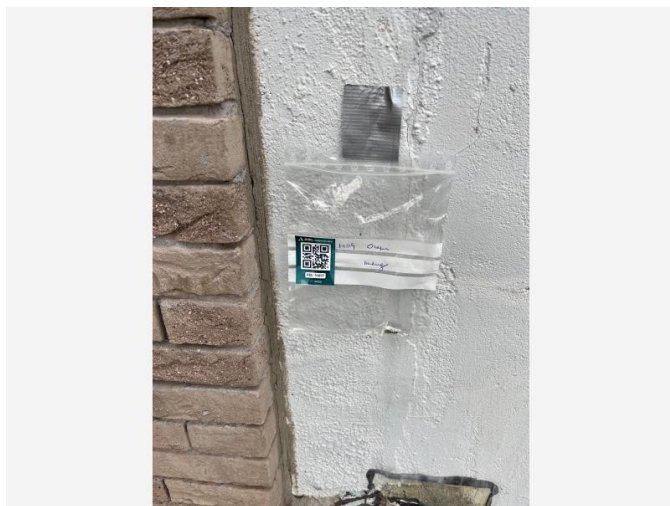
Fiche 13: Crepi (buiten) achtergevel

Geen asbest

#	Type	Referentie	Resultaat
13.1	Mengmonster	M04	Geen asbest

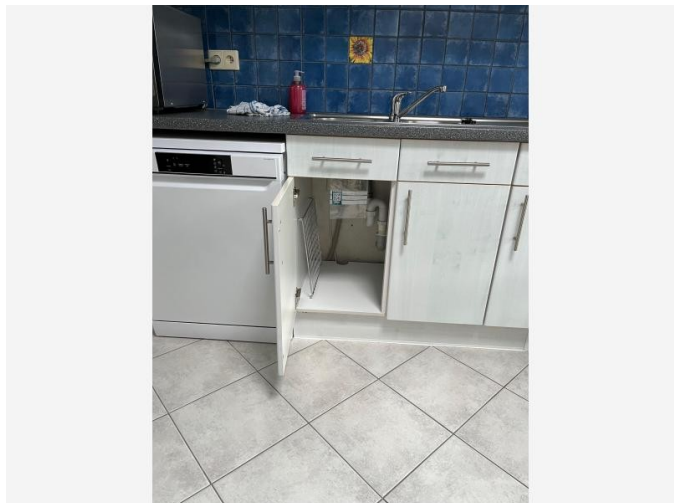
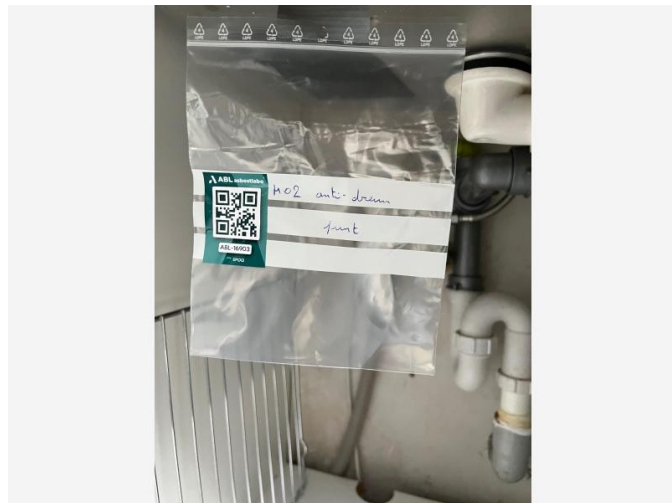
Fiche 14: Ontdreuningsplaat/anti-dreunplaat onder spoelbak keuken

Geen asbest

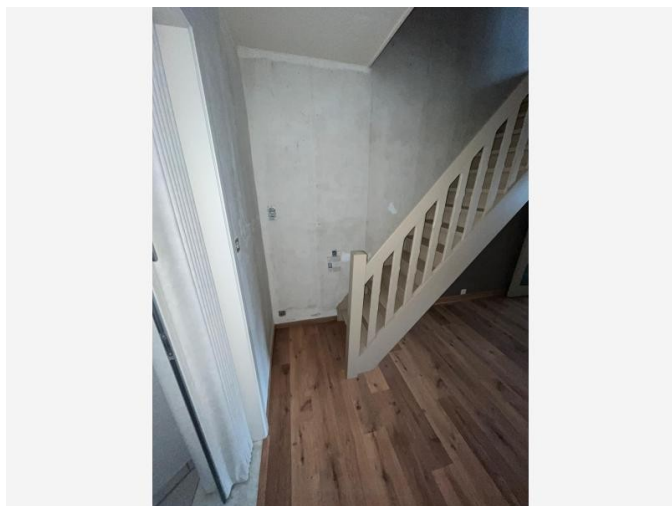
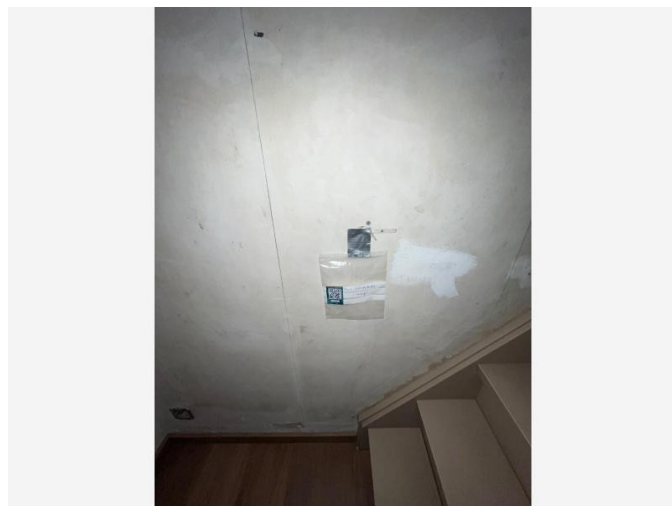
Fiche 15: Pleisterwerk wanden

Beschrijving	Pleisterwerk wanden
Omgeving	Binnen
Primaire drager	Binnenwand
Bindmiddel van materiaal	Gips - kalk
Gebondenheid op basis van bindmiddel	Niet-hechtgebonden
Hoeveelheid (oppervlakte - dikte - aantal)	• 250,00 m ² - 1,00 cm - 1 stuk
Totaal volume	2,50 m ³
Identificatiemethode	Een monstername door de asbestdeskundige met laboanalyse door een asbestlabo.
Destructieve handeling voor identificatie	Nee
Opmerking	<p>De hoeveelheid betreft een schatting.</p> <p>Het materiaal werd bemonsterd op de volgende locaties:</p> <ul style="list-style-type: none">-slaapkamer 1-keuken-Traphal <p>Het materiaal op volgende verplichte locatie werd niet bemonsterd wegens: geen pleisterwerk aanwezig in het stooklokaal</p>
