Asbestinventarisatetest

Gasmeterstraat 1B, 9990 Maldegem

Attestnummer : 20240122-000401.001

Uitgegeven op : 07.02.2024

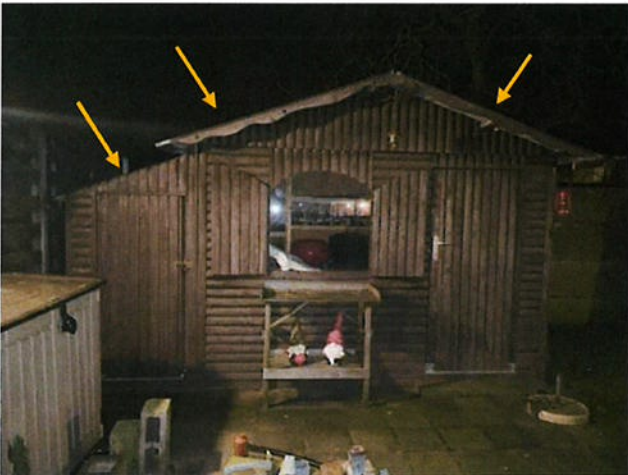
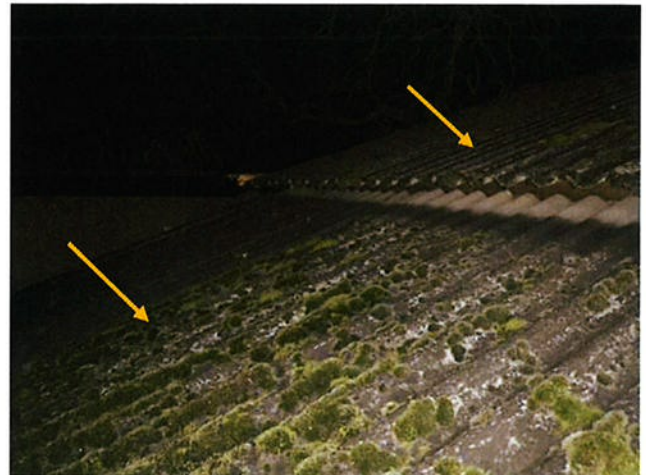
Fiche 2: Golfplaten tuinhuis

Het asbestmateriaal valt onder de mijlpaal van 2034.

Eindbeoordeling materiaalisico	Laag materiaalisico en/of verlaagde kans op vezelvrijgave
--------------------------------	---

Beschrijving	Golfplaten tuinhuis
Omgeving	Buiten
Primaire drager	Schuin dak
Asbestmateriaal	Dak- en gevelbekleding - Golfplaat
Bindmiddel van asbestmateriaal	Cement
Gebondenheid op basis van bindmiddel	Hecht

Verwijderen

- Zorg voor een veilig beheer. Vermijd het beschadigen van het asbestmateriaal. Controleer de toestand jaarlijks op wijzigingen.
- Zorg voor een veilig beheer en verwijder dit asbestmateriaal wanneer het bij werken eenvoudig bereikbaar wordt. Controleer de toestand jaarlijks op wijzigingen.
- Hemelwater dat afspoelt van asbestcement daken of gevels kan asbestdeeltjes bevatten. Gebruik het enkel voor gesloten circuits (bv. spoelen toiletten). Reinig na het vervangen van het dak of de gevel de dakgoten en regenwaterput of -ton om asbesthoudend sediment of slib te verwijderen

- Eenvoudige handelingen: mag via doe-het-zelf of door werknemer(s) met opleidingsattest eenvoudige handelingen
Mag verwijderd worden via doe-het zelf.
Fixeer de platen met een lijmoplossing en verpak de toepassing in dubbele plastic en voer af naar containerpark of asbestsaneerder.

Neem persoonlijke beschermingsmaatregelen bij het verwijderen en vermijd breken van de plaat.

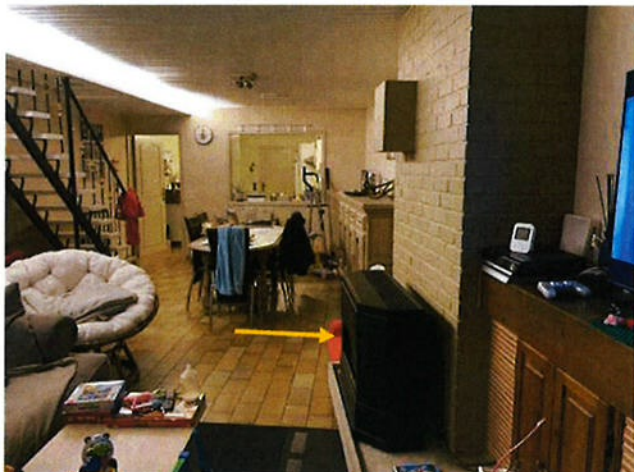
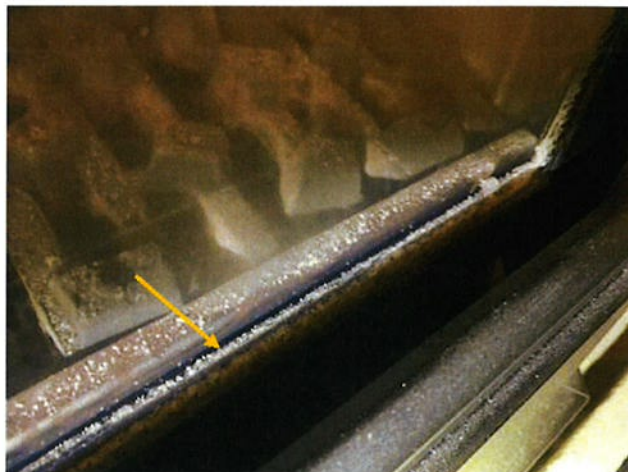
Fiche 3: Koort gashaard

Het asbestmateriaal valt onder de mijlpaal van 2034.

Eindbeoordeling materiaalrisico	Verhoogd materiaalrisico en/of verhoogde kans op vezelvrijgave
---------------------------------	--

Gebondenheid	Categorie 3: niet-hechtgebonden met weinig of geen matrix
Asbestsoort (vezeltype)	Alleen chrysotiel
Asbestconcentratie	Hoog ($\geq 50\%$)
Afschermingsgraad van het gehele materiaal	Stootvaste afscherming of omkasting
Toestand van het materiaal	Zwaar beschadigd, zwaar verweerd

Bevestigingswijze	• Geklemd
Identificatiemethode	Vaststelling zonder monstername
Destructieve handeling voor identificatie	Nee
Opmerking	Koord aanwezig in haardvuur. Veiligheidsglas kan niet worden geopend, koord in slechte versleten staat.

Verwijderen

- Zorg voor een veilig beheer en verwijder dit asbestmateriaal wanneer het bij werken eenvoudig bereikbaar wordt. Controleer de toestand jaarlijks op wijzigingen.

- Eenvoudige handelingen: mag via doe-het-zelf of door werknemer(s) met opleidingsattest eenvoudige handelingen
Mag verwijderd worden via doe-het zelf.

Fixeel de koort met lijmoplossing en verwijder voorzichtig zonder breken van de koort.

Verpak in dubbele plastic en voer af naar containerpark of asbestsaneerder.

Neem persoonlijke beschermingsmaatregelen tijdens het verwijderen (zie website OVAM).

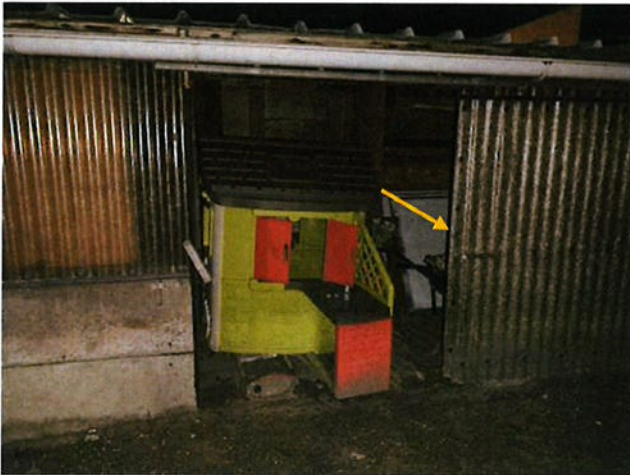
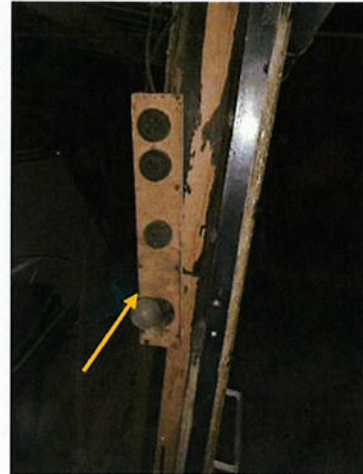
Fiche 4: Bakeliet in schuur

Het asbestmateriaal valt onder de mijlpaal van 2040.

Eindbeoordeling materiaalrisico	Laag materiaalrisico en/of verlaagde kans op vezelvrijgave
---------------------------------	--

Gebondenheid	Categorie 1: hechtgebonden in oorsprong
Asbestsoort (vezeltype)	Crocidoliet aanwezig
Asbestconcentratie	Laag (< 50%)
Afschermingsgraad van het gehele materiaal	Geheel of deels (ook) vrij aan de binnenlucht
Toestand van het materiaal	Onbeschadigd, niet verweerd

Beschrijving	Bakeliet in schuur
Omgeving	Binnen
Primaire drager	Binnenwand
Asbestmateriaal	Plaat, paneel, tablet - Type Bakeliet
Bindmiddel van asbestmateriaal	Kunststof of -hars

Zorgvuldig beheren

- Zorg voor een veilig beheer. Vermijd het beschadigen van het asbestmateriaal. Controleer de toestand jaarlijks op wijzigingen.
- Zorg voor een veilig beheer en verwijder dit asbestmateriaal wanneer het bij werken eenvoudig bereikbaar wordt. Controleer de toestand jaarlijks op wijzigingen.

- Eenvoudige handelingen: mag via doe-het-zelf of door werknemer(s) met opleidingsattest eenvoudige handelingen
Mag verwijderd worden door doe-het zelf.
Schroef de toepassing voorzichtig los zonder te beschadigen.
Verpak in dubbele plastic en voer af naar containerpark of asbestsaneerder.
Vermijd breken of schuren van de toepassing.

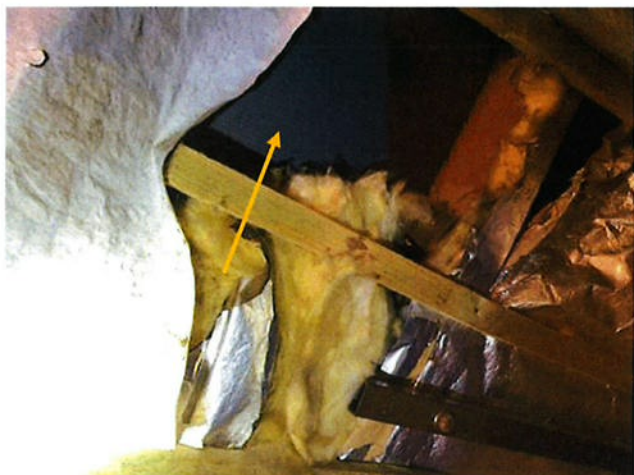
Permanente beperking

Reden: Er is geen volledige risicobeoordeling mogelijk

Uitleg van de asbestdeskundige: Het dak is langs de binnenkant afgewerkt met isolatie. Vermoedelijk onderdak in kunststof door vaststelling in beschadigde isolatielaag.

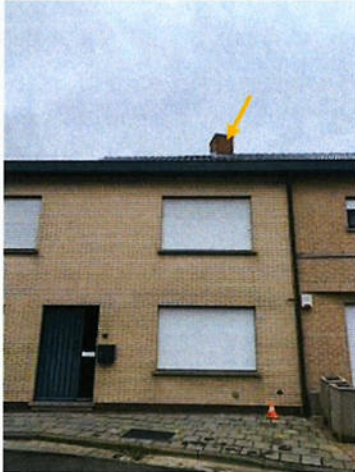
Permanente beperking

Reden: Het te onderzoeken materiaal situeert zich hoger dan 3,50 m te rekenen vanaf een veilige ondergrond

Uitleg van de asbestdeskundige: Schoorsteen niet-inspecteerbaar zonder hoogwerker.

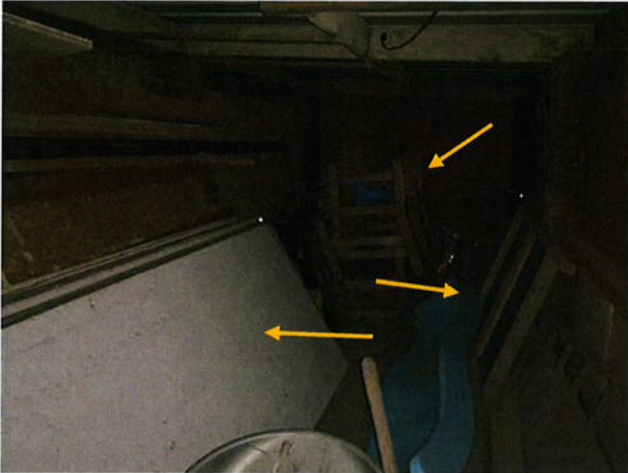
Fiche 7: Materiaal in opslag in schuur

Permanente beperking

Reden: Materiaal in opslag

Uitleg van de asbestdeskundige: De schuur zit vol met groot materiaal waardoor niet volledig inspecteerbaar.

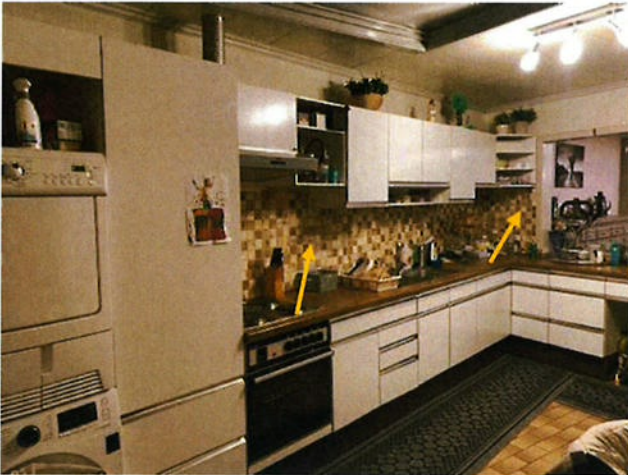
Fiche 8: Faiences keuken

Er is een vermoeden dat er lijm aanwezig is achter de tegels van de keuken.

Uitsluitel enkel via staalafname door destructief onderzoek.

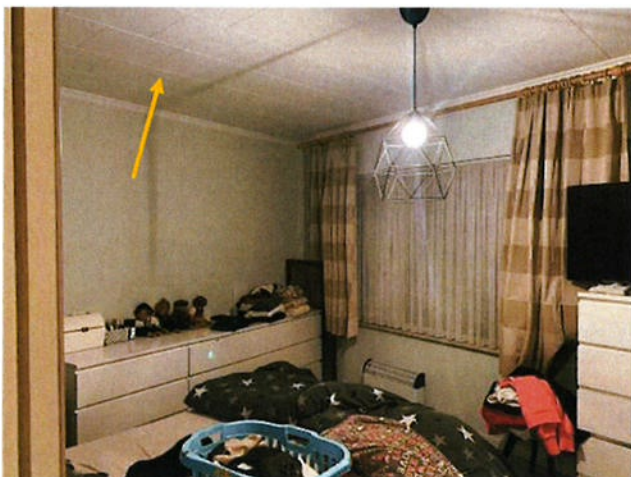
Fiche 9: Vals plafond eerste verdieping

Plafond op de eerste verdieping is volledig afgewerkt met een houten vals plafond. Niet vaststelbaar wat hierachter zit.

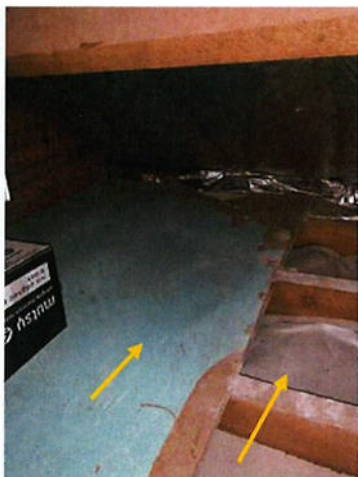
Fiche 11: Vloer zolder

Zoldervloer afgedekt met houten platen op de meeste plaatsen met isolatie onder.

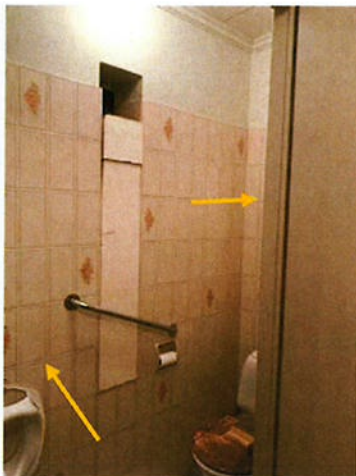
Fiche 12: Faiences gastentoilet

Er is een vermoeden dat er lijm aanwezig is achter de tegels van het gastentoilet.

Uitsluitel enkel via staalafname door destructief onderzoek.

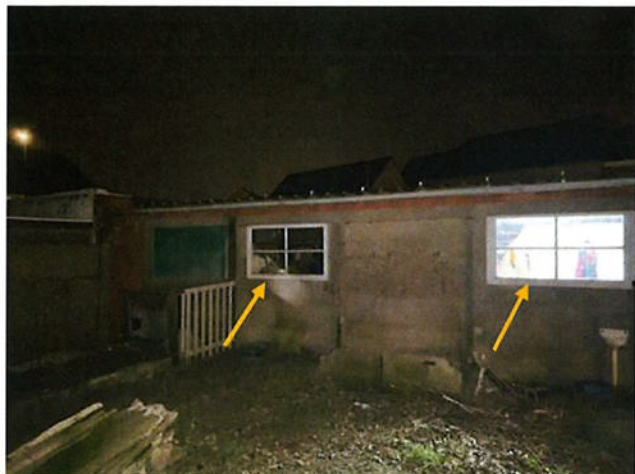
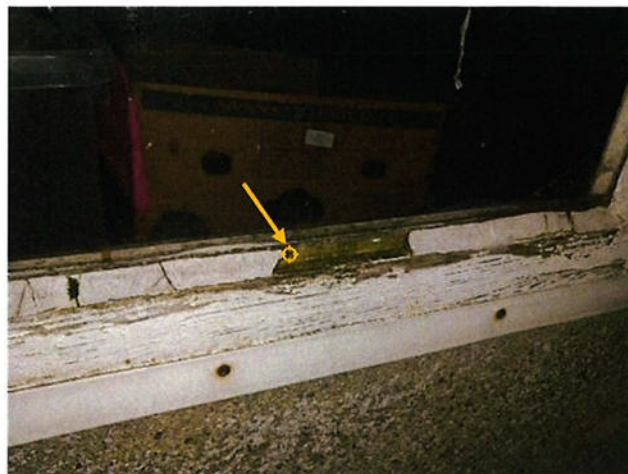
Fiche 13: Mastiek oud raam garage

Geen asbest

#	Type	Referentie	Resultaat
13.1	Puntmonster	2401171/2	Geen asbest

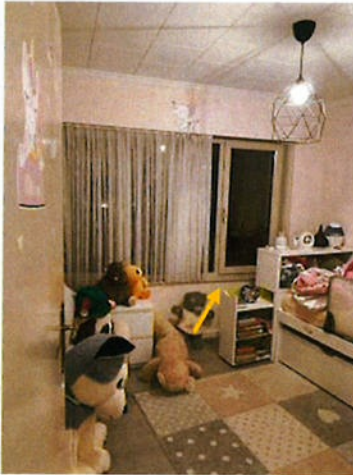
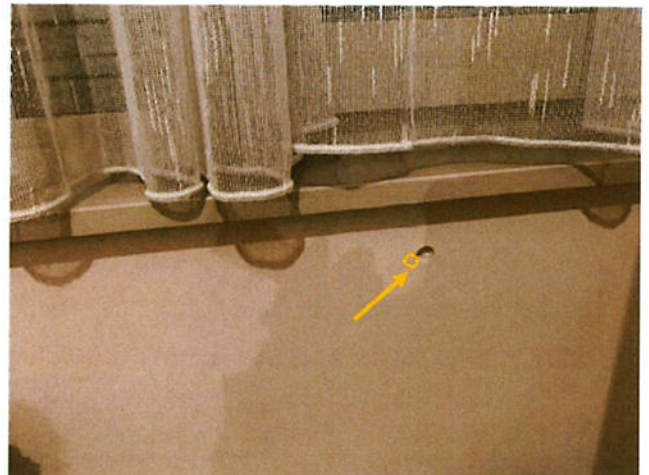
Fiche 14: Pleisterwerk binnenwanden

Geen asbest

#	Type	Referentie	Resultaat
14.1	Mengmonster	2401171/M1	Geen asbest

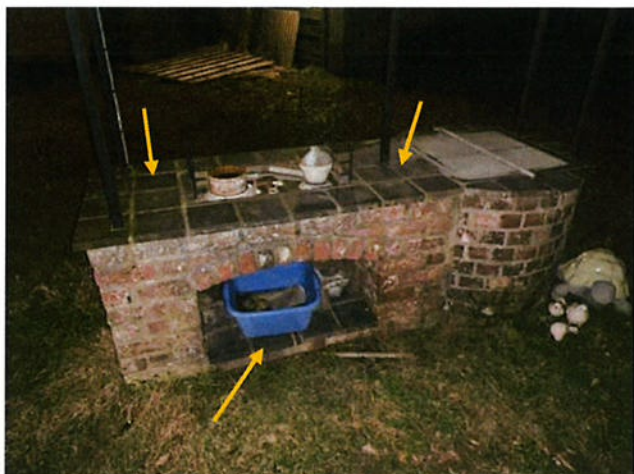
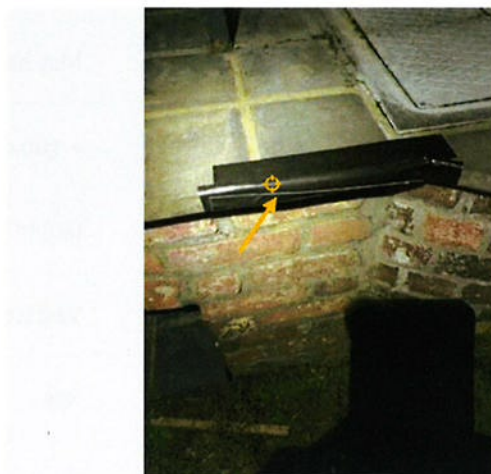
Fiche 15: Tegel waterput

Geen asbest

#	Type	Referentie	Resultaat
15.1	Puntmonster	2401171/3	Geen asbest
