Asbestinventarisatetest

Evendijk-West 62, 8380 Brugge

Attestnummer : 20260521-000024.000

Uitgegeven op : 21.05.2026

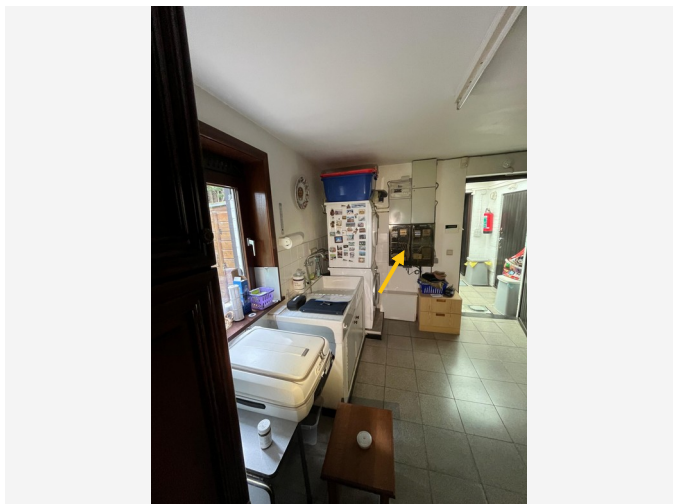
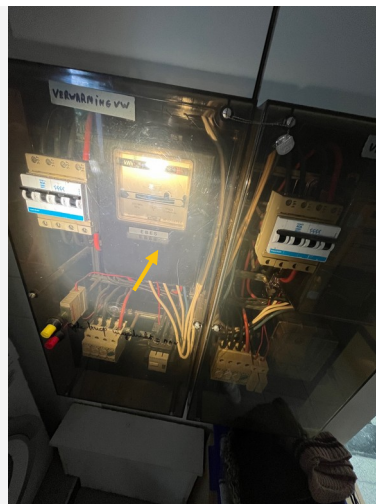
Het asbestmateriaal valt onder de mijlpaal van 2040.

Eindbeoordeling materiaalrisico	Laag materiaalrisico en/of verlaagde kans op vezelvrijgave
---------------------------------	------------------------------------------------------------

Gebondenheid	Categorie 1: hechtgebonden in oorsprong
Asbestsoort (vezeltype)	Crocidoliet aanwezig
Asbestconcentratie	Laag (< 50%)
Afschermingsgraad van het gehele materiaal	Geheel of deels vrij aan de binnenlucht, maar geen contact met binnenluchtstromen
Toestand van het materiaal	Onbeschadigd, niet verweerd

Beschrijving	Bakeliet meter kast wasplaats
Omgeving	Binnen
Primaire drager	Communicatie en elektrische infrastructuur en uitrusting
Asbestmateriaal	Plaat, paneel, tablet - Type Bakeliet
Bindmiddel van asbestmateriaal	Kunststof of -hars
Gebondenheid op basis van bindmiddel	Hecht
Hoeveelheid (oppervlakte - dikte - aantal)	<ul style="list-style-type: none"> • 0,30 m² - 35,00 cm - 1 stuk
Totaal volume	0,105 m ³
Eenvoudig bereikbaar	Ja
Bevestigingswijze	<ul style="list-style-type: none"> • Geschroefd
Identificatiemethode	<p>De asbestdeskundige beoordeelt het materiaal als asbestverdacht en dus asbesthoudend, en dit zonder monstername.</p> <p>Motivatie: De materialen behoren niet toe aan de eigenaar voor wie de asbestdeskundige de asbestinventaris uitvoert.</p>
Destructieve handeling voor identificatie	Nee
Opmerking	De meterkast hoort toe aan de nutsmaatschappij en dient door hen vervangen/verwijderd te worden.

- Zorg voor een veilig beheer. Vermijd het beschadigen van het asbestmateriaal. Controleer de toestand jaarlijks op wijzigingen.

- Eenvoudige handelingen: mag via doe-het-zelf of door werknemer(s) met opleidingsattest eenvoudige handelingen
Bij het uitvoeren van eenvoudige handelingen, zoals toegestaan via doe-het-zelfmethoden of door werknemers met een opleidingsattest, is het gebruik van de juiste persoonlijke beschermingsmiddelen (PBM's) verplicht om blootstelling aan asbestvezels te voorkomen. Wij adviseren echter om asbest te laten verwijderen door een werknemer met opleidingscertificaat. Maar het is ook toegestaan via de doe-het-zelfmethode, mits de juiste voorzorgsmaatregelen en PBM's in acht worden

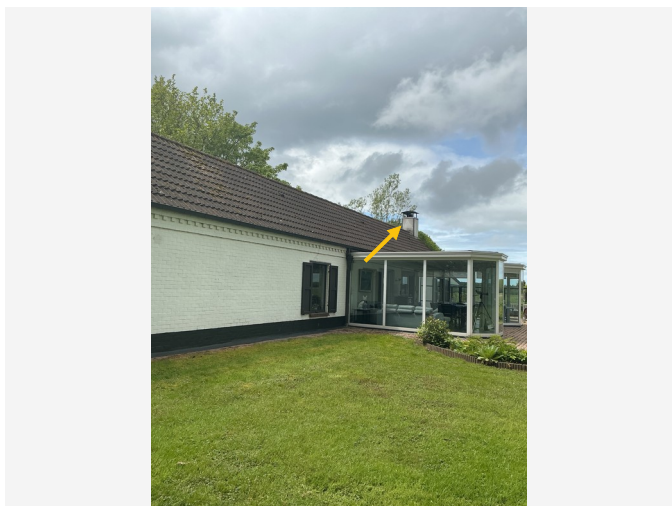
Situeringfoto

Tijdelijke beperking

Reden: Het te onderzoeken materiaal situeert zich hoger dan 3,50 m te rekenen vanaf een veilige ondergrond

Uitleg van de asbestdeskundige: De binnenzijde van de schouw kon niet geïnspecteerd worden. Ook van buitenaf was inspectie onmogelijk omwille van de hoogte (hoger dan 3.5m). Asbestverdachte toepassingen kunnen aanwezig zijn. Dit betreft een beperking op middellange termijn.

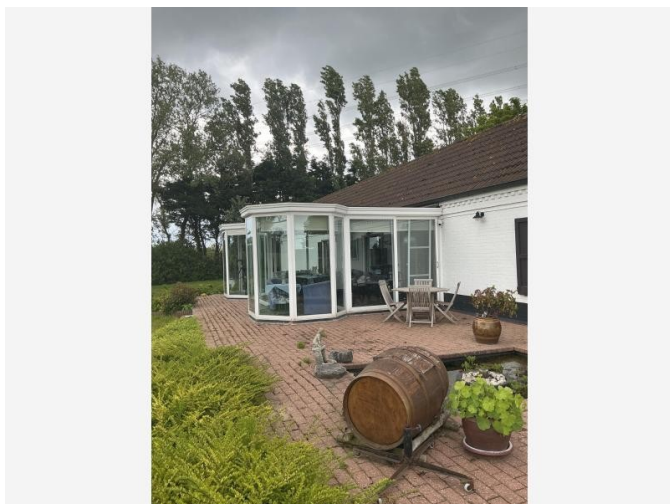
Situeringfoto

Uitgesloten van inspectie

Bouwjaar: 2002

Constructies gebouwd vanaf 2001 moeten niet onderzocht worden

Opmerking	De veranda achteraan is bijgebouwd in 2002, zie bewijsstukken in bijlage.
-----------	---------------------------------------------------------------------------

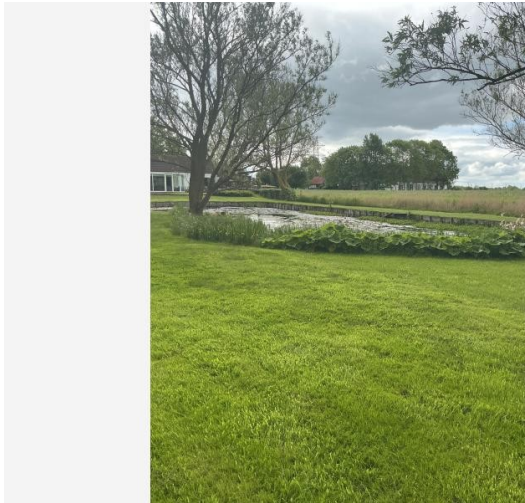
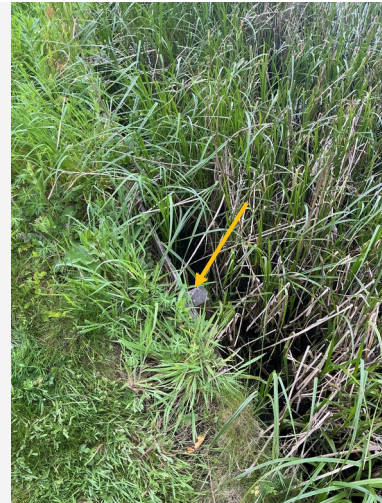
De vijver en de pergola zijn geïnspecteerd. Er zijn geen visueel waarneembare asbestverdachte materialen aangetroffen.

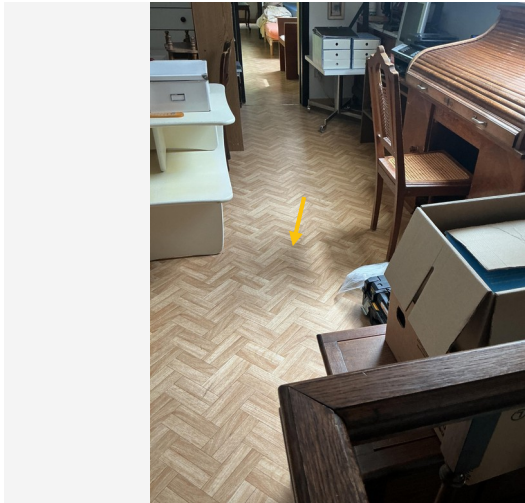
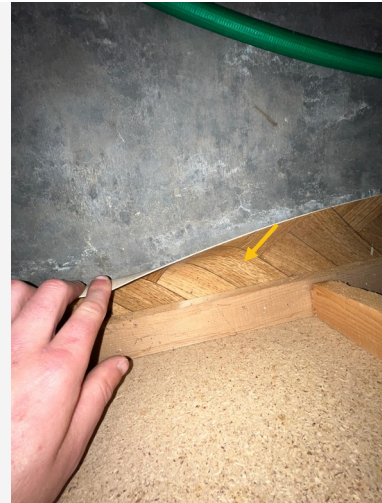
De aanwezige vloerbekleding is niet asbestverdacht. De onderliggende laag was echter niet inspecteerbaar zonder destructie tijdens de inspectie. Mogelijk is de onderliggende laag asbestverdacht.

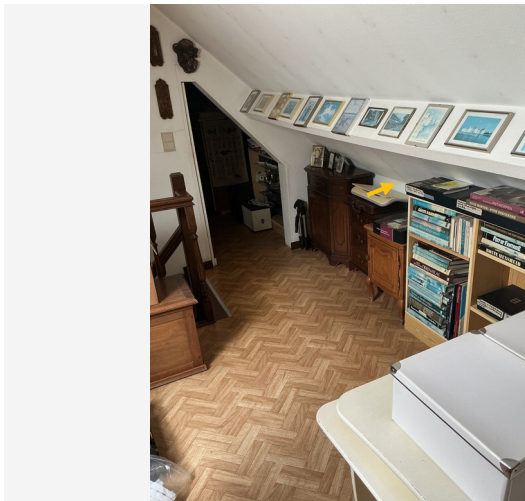
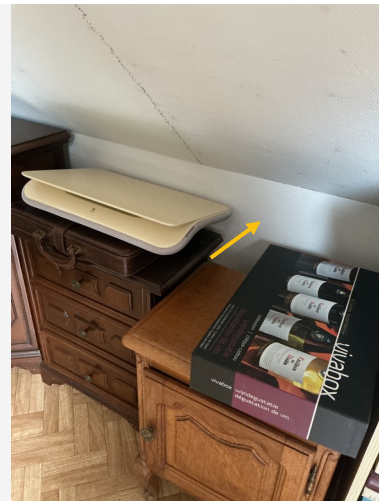
Fiche 6: Valse wand(en)/voorzetwand(en) - Gipskarton

De voorzetwanden zijn niet asbest verdacht, maar achterliggende lagen zijn niet waarneembaar op moment van de inspectie.

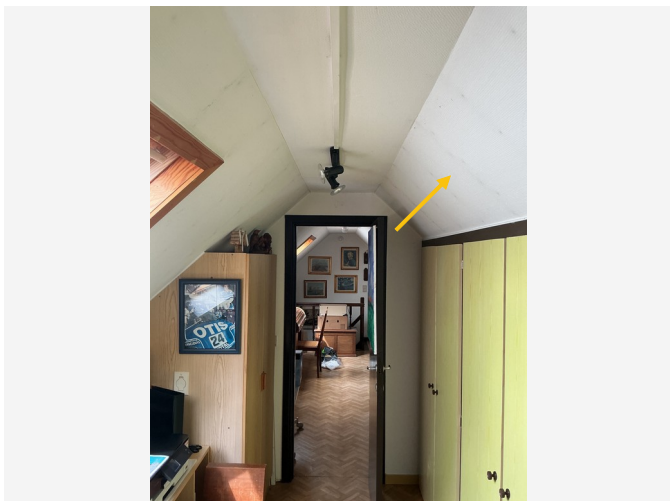
Fiche 7: Afsmeerlagen aan voegen tussen gipskartonplaten

De afsmeerlaag tussen de gipskartonplaten is niet waarneembaar.

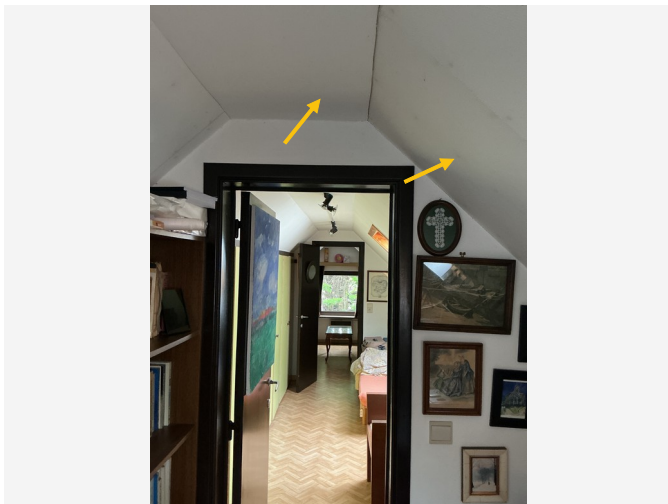
Het plafond bestaat uit niet-asbestverdachte gipskartonplaten/hout-/pvc platen . Zonder destructie is het niet mogelijk om na te gaan of er asbestverdachte materialen aanwezig zijn achter de gipskartonplaten/hout-/pvc platen.

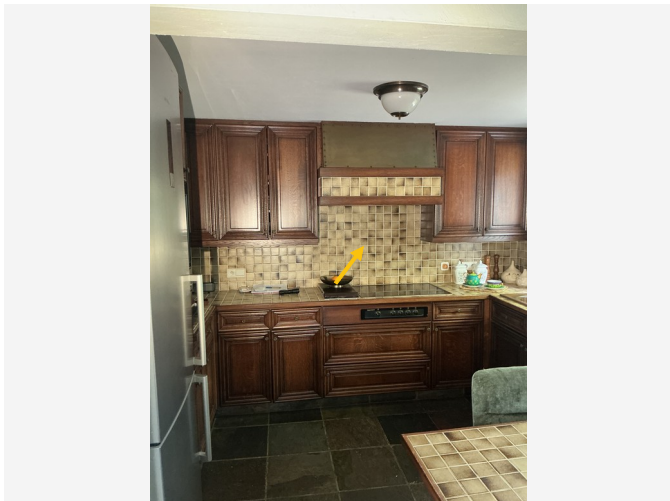
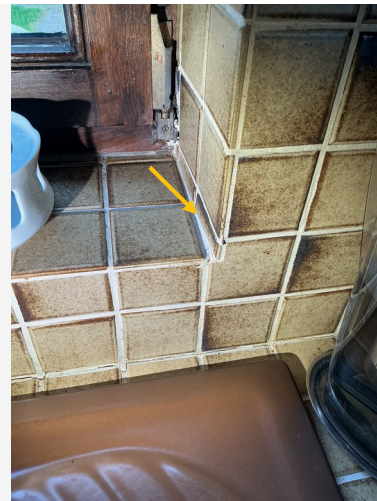
Fiche 9: Tegellijm achter wandtegels & plinten keuken, wasplaats en badkamer

Op moment van de inspectie kon niet worden nagegaan of de tegellijm achter de muurtegels/plinten asbestverdacht is. Bij renovatie of verwijdering van de tegels dient het materiaal te worden geanalyseerd voor de werken van start gaan.

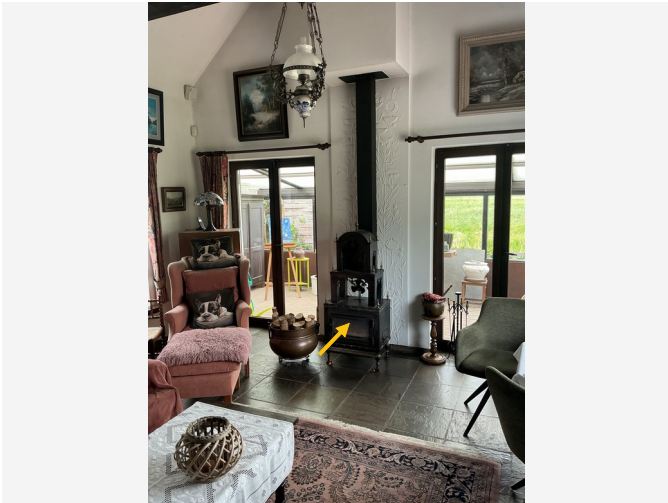
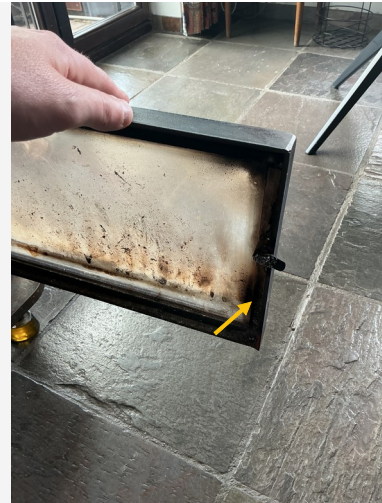
De dichtingskoord van de kachel is niet aanwezig.

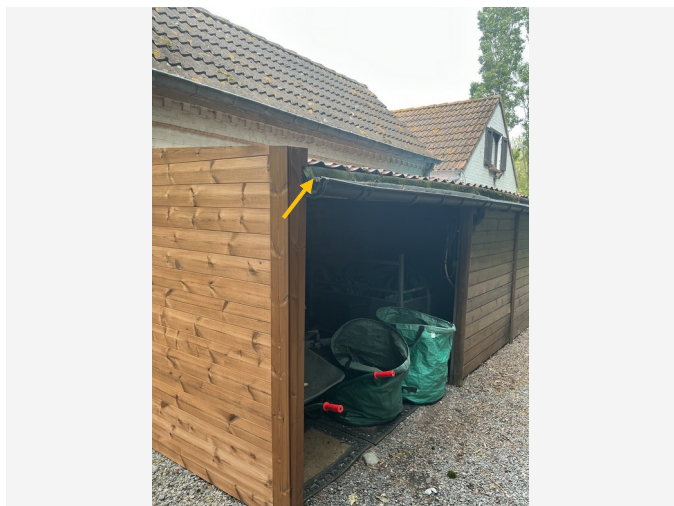
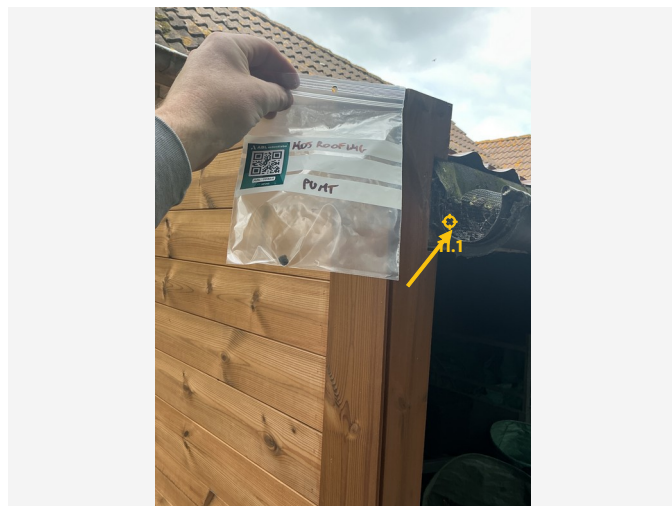
Fiche 11: Dakgoot - Roofing berging

Geen asbest

#	Type	Referentie	Resultaat
11.1	Puntmonster	M05	Geen asbest

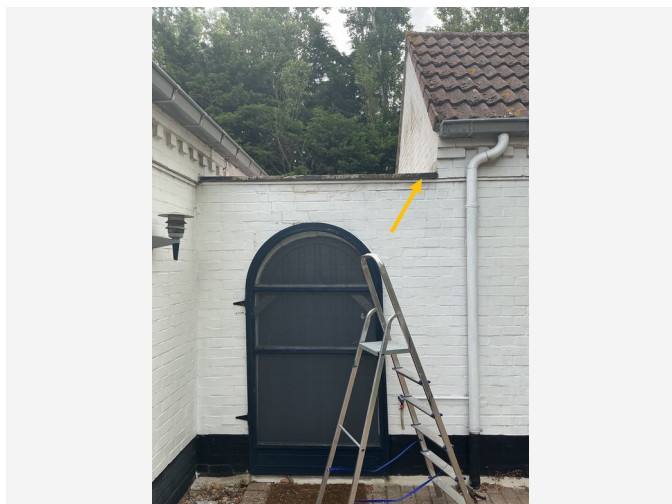
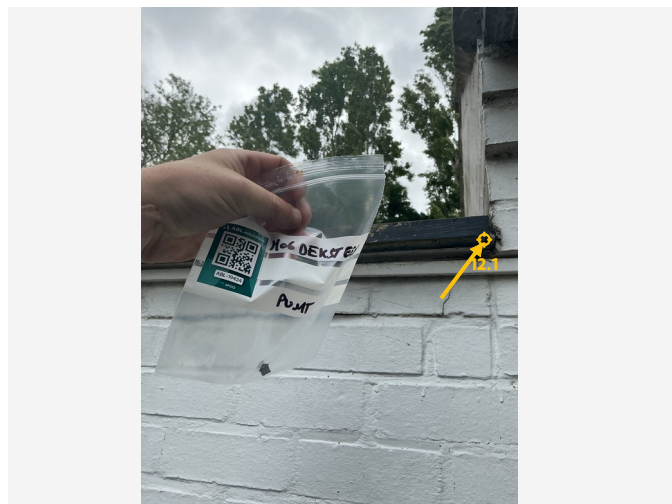
Fiche 12: Deksteen berging

Geen asbest

#	Type	Referentie	Resultaat
12.1	Puntmonster	M06	Geen asbest

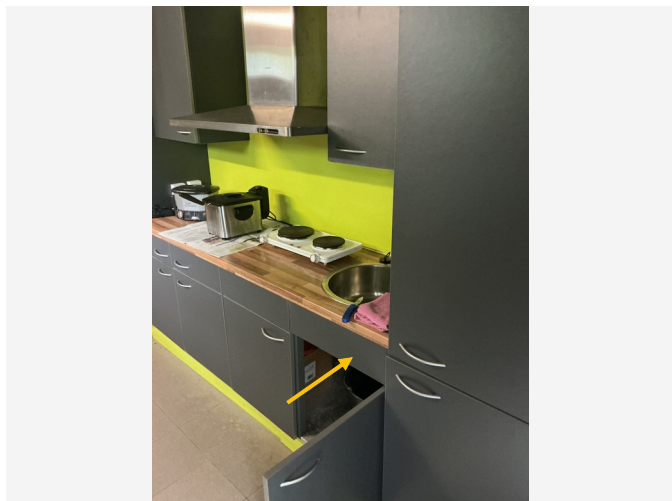
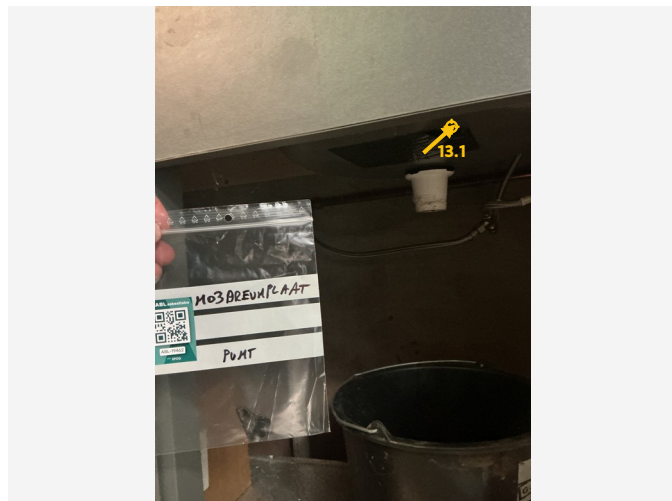
Fiche 13: Ontdreuningsplaat/anti-dreunplaat onder spoelbak keuken

Geen asbest

#	Type	Referentie	Resultaat
13.1	Puntmonster	M03	Geen asbest

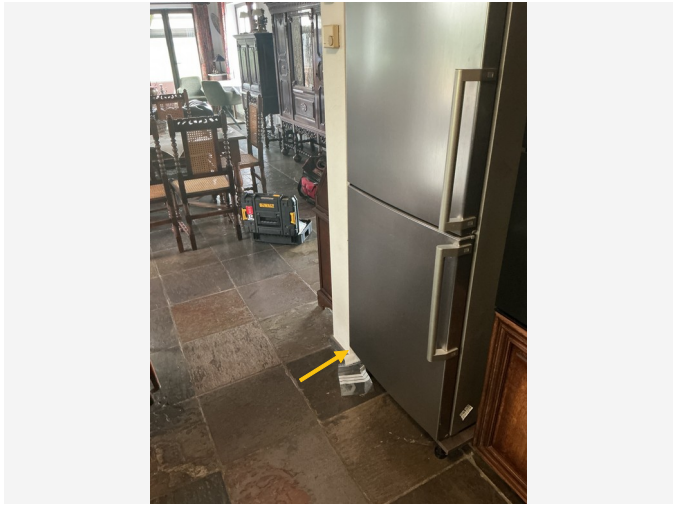
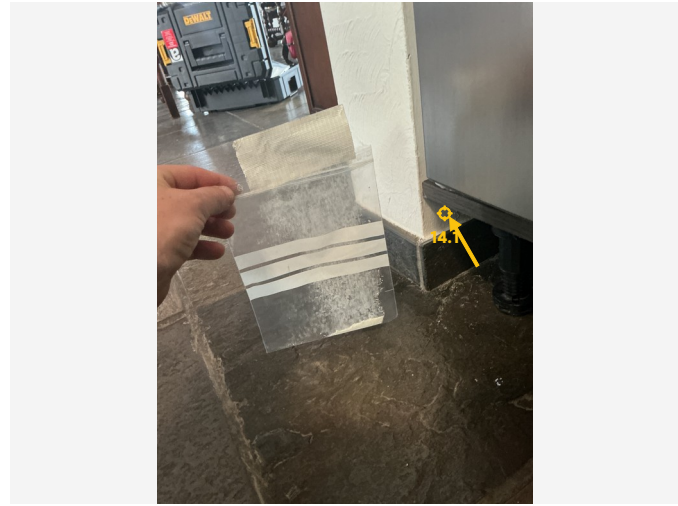
Fiche 14: Pleisterwerk wanden

Geen asbest

#	Type	Referentie	Resultaat
14.1	Mengmonster	M01	Geen asbest

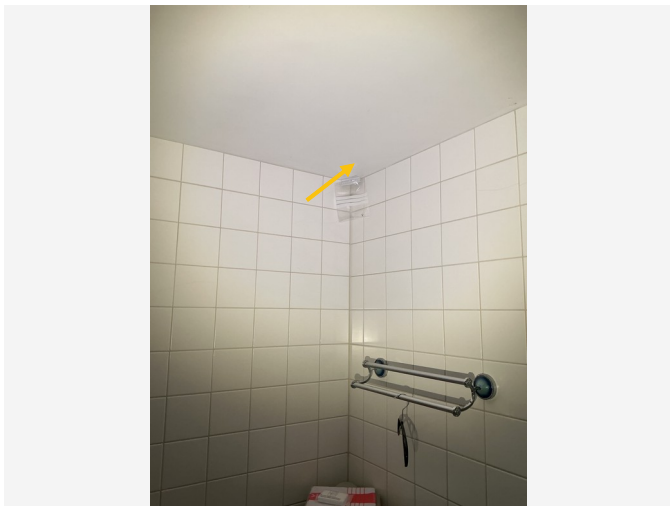
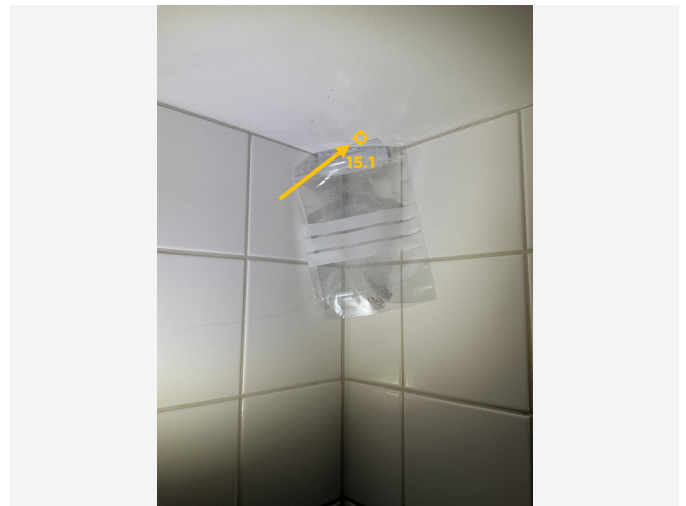
Fiche 15: Pleisterwerk plafonds

Geen asbest

#	Type	Referentie	Resultaat
15.1	Mengmonster	M04	Geen asbest

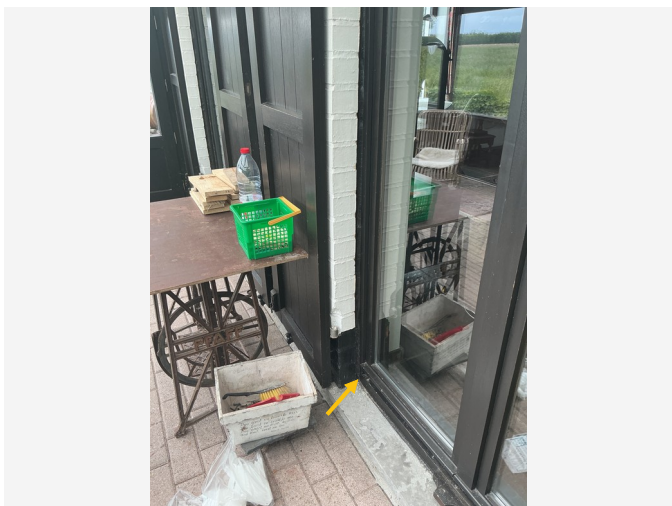
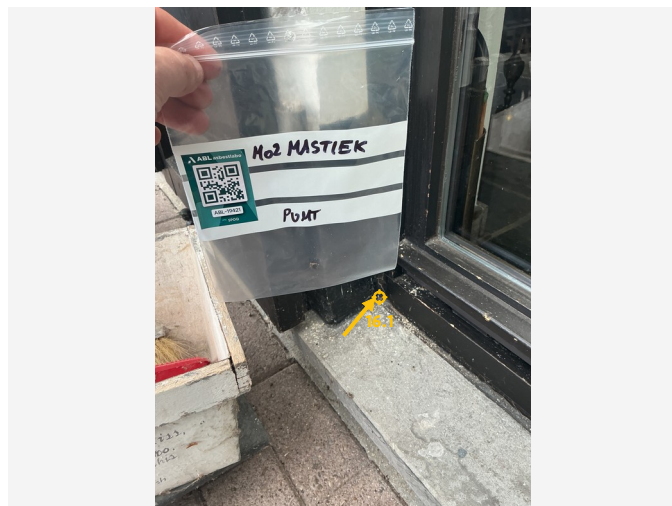
Geen asbest

#	Type	Referentie	Resultaat
16.1	Puntmonster	M02	Geen asbest

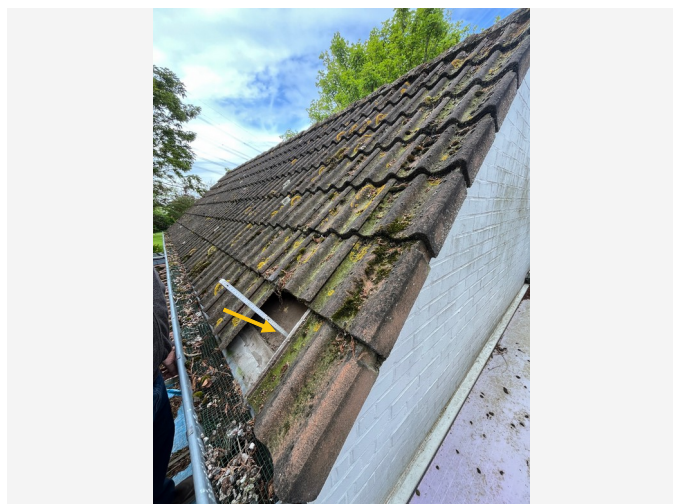
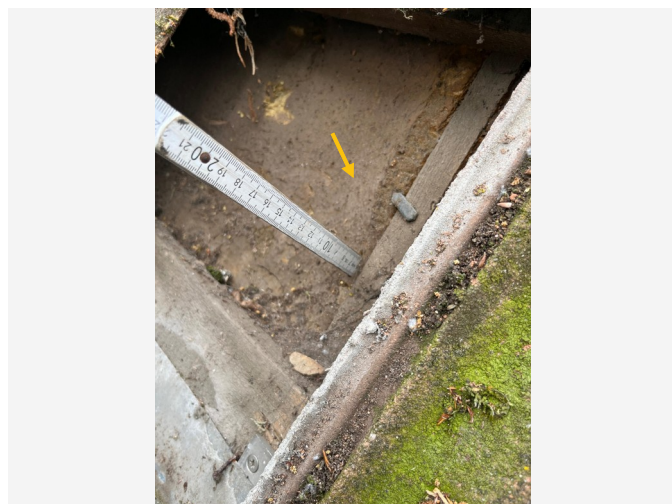
Beschrijving	Notitie	Terug te vinden op plannen
Fiche 22: Liftinfrastructuur - niet aanwezig		-
Fiche 23: Onderdak-niet aanwezig	Op moment van inventarisatie werd vastgesteld dat er geen onderdak aanwezig is	Plan 1.1: 1 ste verdieping
