# Asbestinventarisat attest

de Smet de Naeyerlaan 14/0201, 8370 Blankenberge

Attestnummer : 20260224-000183.000

**Niet-asbestveilig**

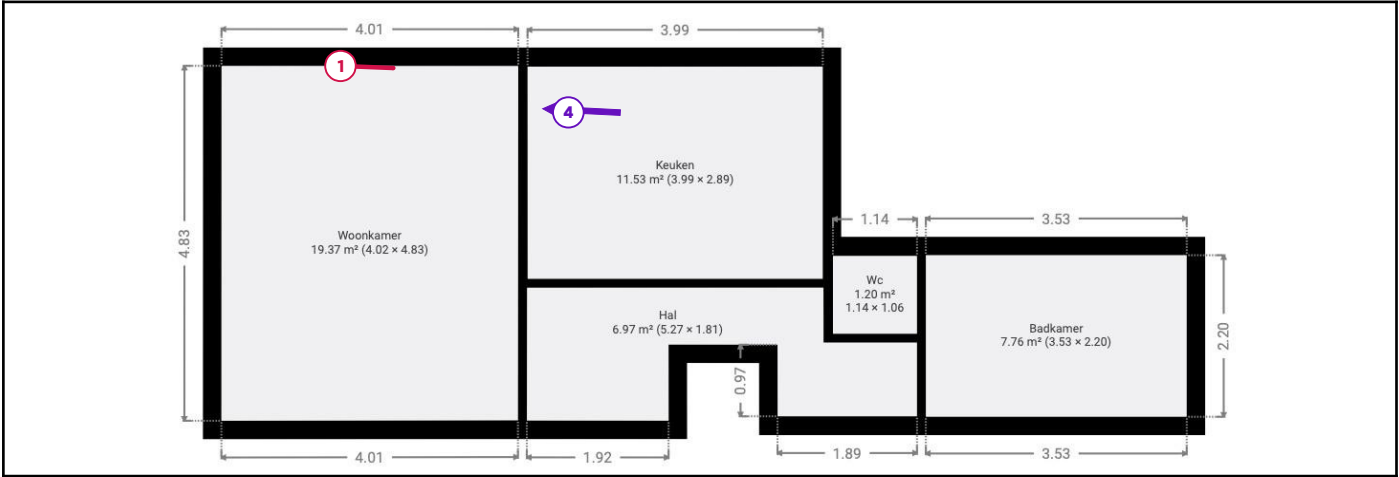
# Plan 1.1: Grondplan +0

| Beschrijving | Type | Actie |
|---|---|---|
| 1. Afval (reserve leien) | Asbestmateriaal | Dringend verwijderen |
| 4. Oude kachel (Bouwjaar ongekend) | Advies | - |

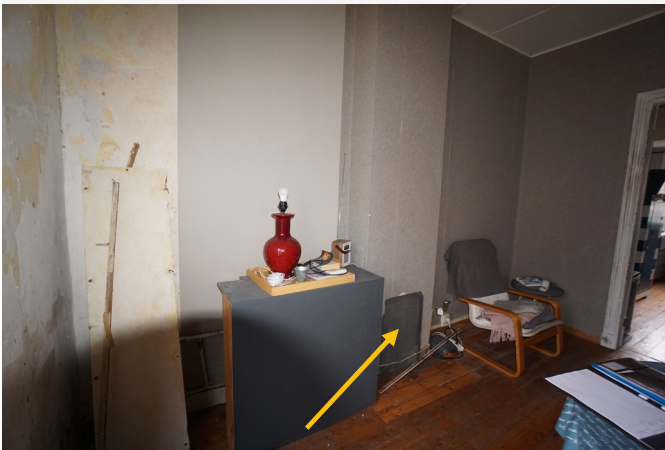
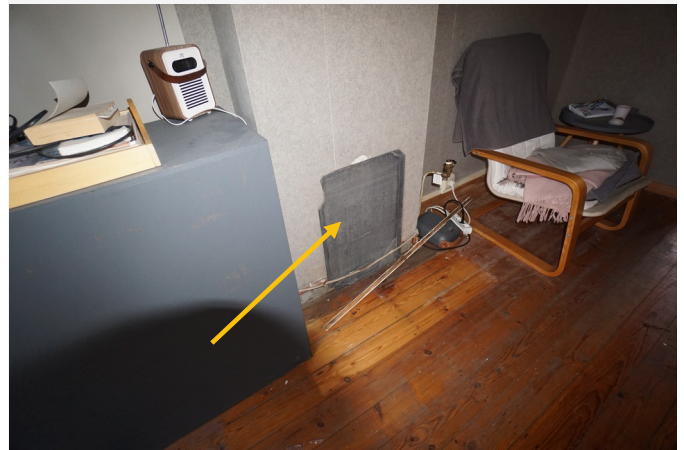
| Fiche 1: Afval (reserve leien)..... | 13 |

Het asbestmateriaal valt onder de mijlpaal van 2040.

| Beschrijving | Afval (reserve leien) |
| Asbestmaterialen | <ul style="list-style-type: none"><li>Dak- en gevelbekleding - Lei, shingle</li></ul> |
| Hoeveelheid (gewicht - aantal) | <ul style="list-style-type: none"><li>3,00 kg - 2 stuks</li></ul> |
| Identificatiemethode | De asbestdeskundige beoordeelt het materiaal als asbestverdacht en dus asbesthoudend, en dit zonder monsternamen. |

**Dringend verwijderen**

- Verwijder het asbestafval.
- Voer bijkomende staalname(s) uit.

- Eenvoudige handelingen: mag via doe-het-zelf of door werknemer(s) met opleidingsattest eenvoudige handelingen  
Deze toepassing kan door een aannemer die over een opleidingsattest eenvoudige handelingen beschikt of door een particulier (doe-het-zelf), verwijderd worden indien er geen verhoogd risico op vrijgave van asbestvezels (max. concentratie 0,01 vezels/cm<sup>3</sup> - CODEX Art. VI.3-54) ontstaat en de toepassing voorafgaand wordt gefixeerd/bevochtigd; de individuele elementen zonder machinale werktuigen (boormachine, slijpschijf, hogedrukreiniger,...) en zonder breken of gooien een voor een losgemaakt worden; en ten slotte dubbel en luchtdicht verpakt weggevoerd worden naar een erkend afvalpunt (recyclagepark).

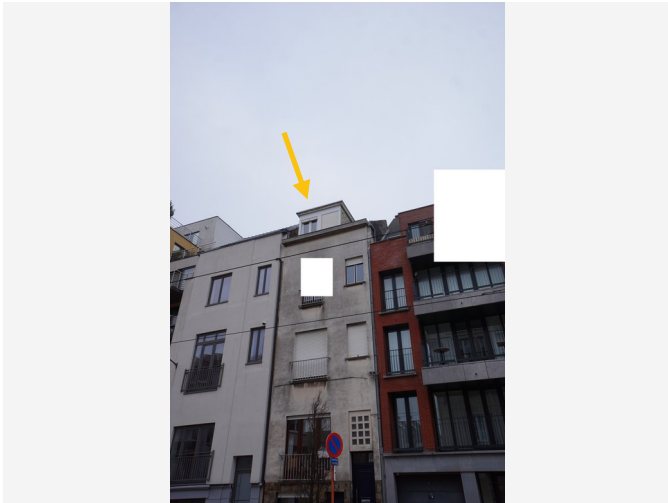
| Fiche 2: Dakbedekking dakkapel..... | 17 |

**Reden:** Het te onderzoeken materiaal situeert zich hoger dan 3,50 m te rekenen vanaf een veilige ondergrond

**Uitleg van de asbestdeskundige:** De dakbedekking van de dakkapel kan niet onderzocht worden. De toepassing is niet waarneembaar. Toepassingen hoger dan 3,5m vanaf een veilige ondergrond hoeven in het kader van attest voor verkoop of schenking niet onderzocht te worden.

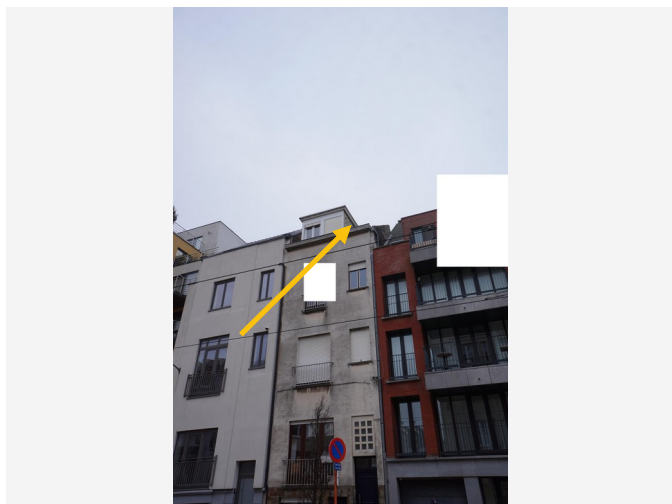
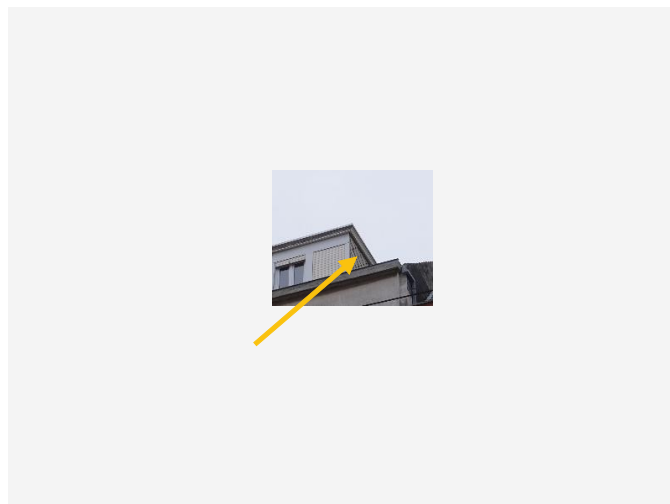
| Fiche 3: Leien dakkapel..... | 19 |

Er werden asbestleien waargenomen aan de zijanten van de dakkapellen.

Dit behoort echter tot de gevels/daken en dus tot de gemene delen en hoort dus in het attest gemene delen.

Breng zelf geen schade aan en meld eventuele schade aan de gebouwbeheerder.

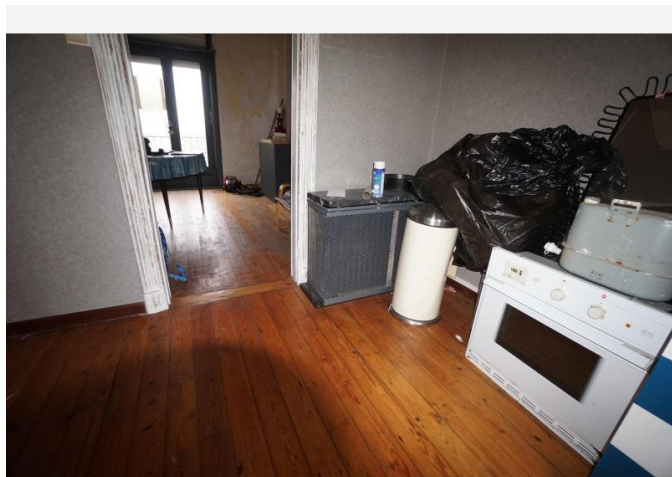
| Fiche 4: Oude kachel (Bouwjaar ongekend)..... | 20 |

Oude kachel aanwezig.

Het bouwjaar en/of de technische gegevens van dit verwarmingselement kon niet worden waargenomen.

Asbestverdachte materialen (bv: pakkingen, asbestkoord, verbindingen voor buizen of kanalen, brandwerende materialen, etc) kunnen bijgevolg in de toestellen aanwezig zijn. Er werd geen destructief onderzoek gesteld op de toestellen.

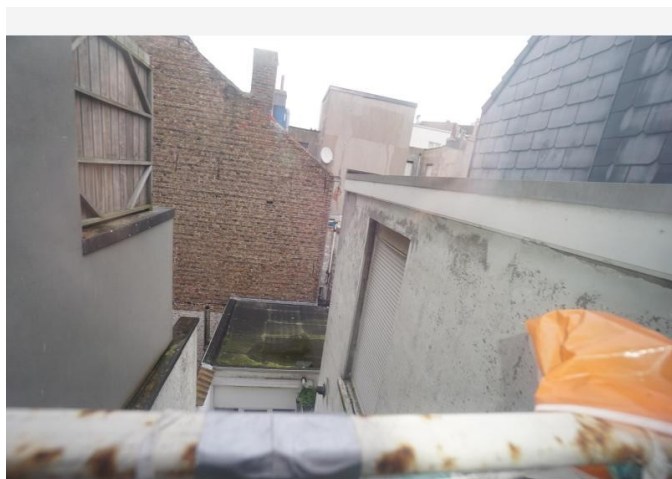
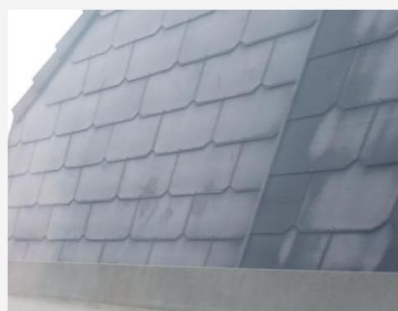
| Fiche 5: Aanpalende gevel met leien..... | 21 |

De gevel van de aanpalende woning bevat asbestverdachte leien. Laat de leien onaangeroerd tot ze op professionele wijze worden weggehaald.

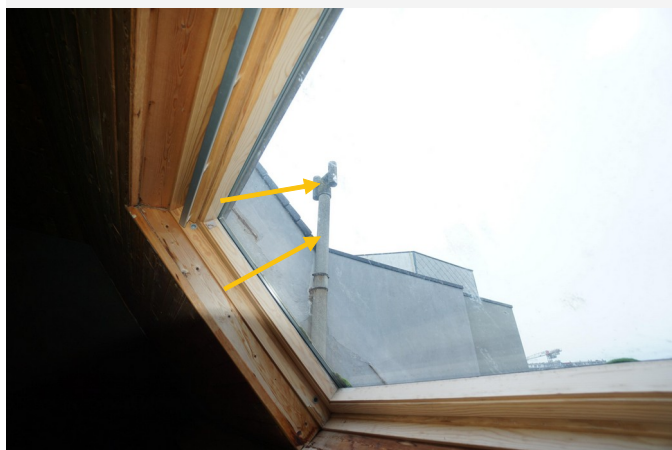
| Fiche 7: Rookgaskanaal + schouwhoed..... | 23 |

Asbesthoudende schouw + schouwwhoed.

Deze behoort toe tot de bureu.

Doe zelf geen schade en mel eventuele schade aan de eigenaar.

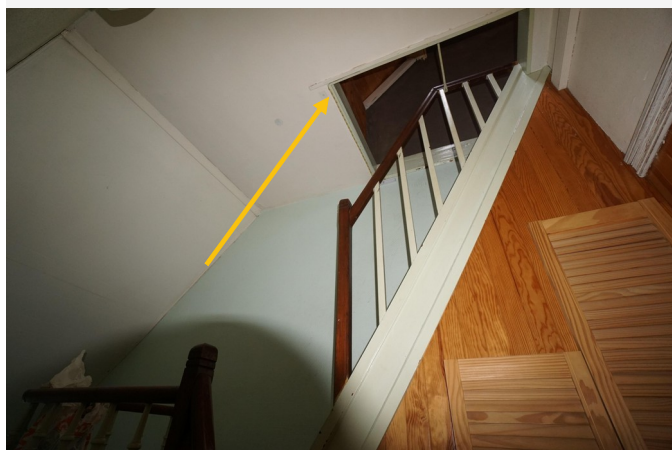
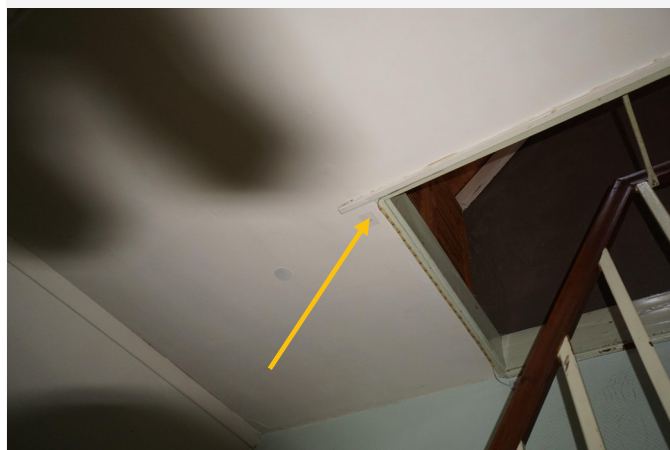
## Fiche 8: Pleisterwerk - Plafonds

Geen asbest

| # | Type | Referentie | Resultaat |
|---|---|---|---|
| 8.1 | Mengmonster | 132447-2 | Geen asbest |

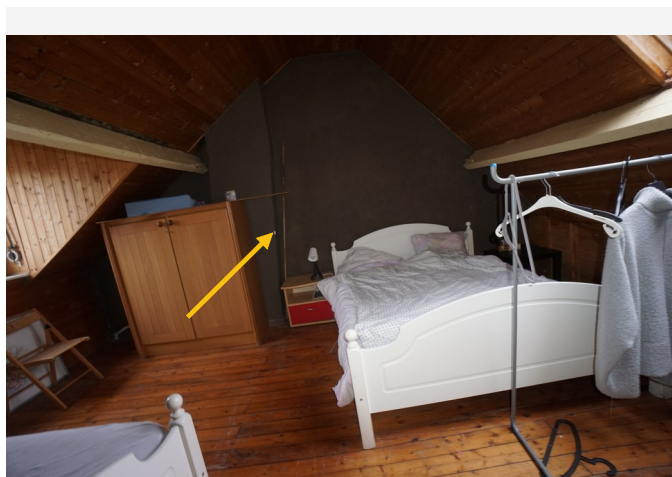
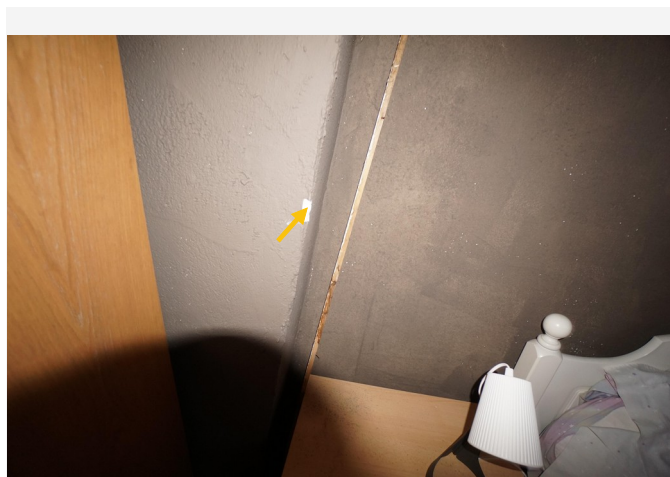
| Fiche 9: Cementen smeerlaag binnen..... | 27 |

Geen asbest

| # | Type | Referentie | Resultaat |
|---|---|---|---|
| 9.1 | Mengmonster | 132447-3 | Geen asbest |

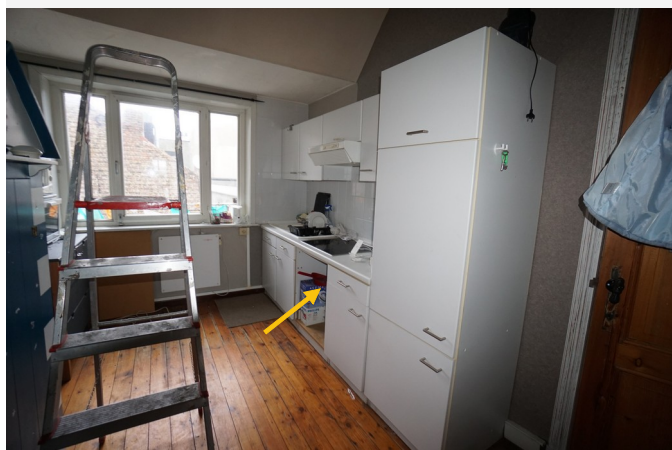
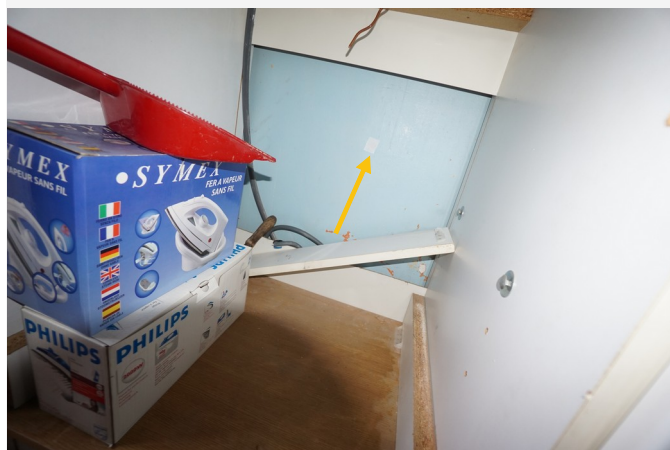
## Fiche 10: Pleisterwerk - Muren

Geen asbest

| # | Type | Referentie | Resultaat |
|---|---|---|---|
| 10.1 | Mengmonster | 132447-1 | Geen asbest |

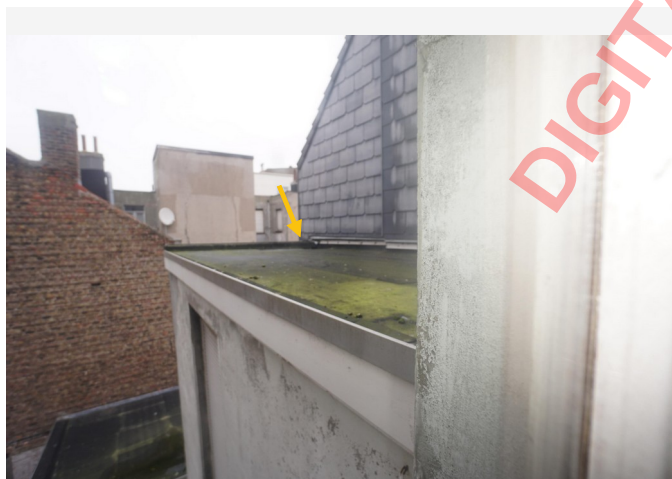
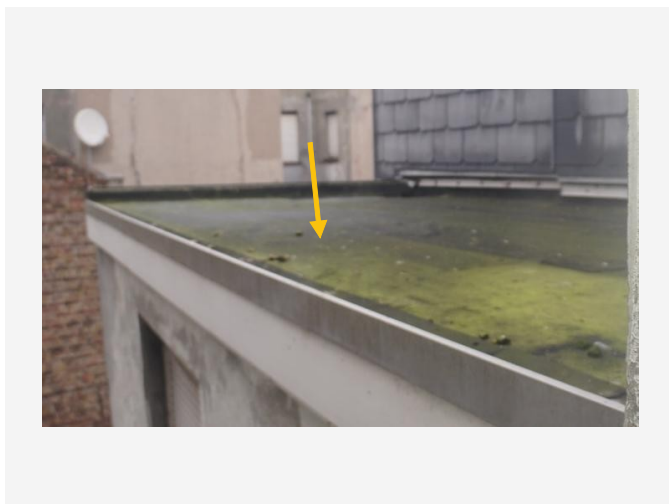
### Fiche 11: EPDM bovenlaag - Plat dak boven badkamer

| Beschrijving | Notitie | Terug te vinden op plannen |
|---|---|---|
| Fiche 11: EPDM bovenlaag - Plat dak boven badkamer | <p>Bovenlaag van het platte dak bestaat uit een niet-asbestverdachte EPDM laag (Bijgevolg niet-asbestverdacht). Er werd geen destructief onderzoek gepleegd naar eventuele verdachte onderliggende roofing/lijmlagen. Indien bij eventuele werken</p> <p>onderliggende (lijm)lagen waargenomen worden, laat dan eerst een staal uitvoeren, alvorens werken verder te zetten.</p> <p>(Enkel de toplaag kon bekeken worden zonder destructief onderzoek).</p> | Plan 1.5: Hoofdgebouw plan bovenaanzicht |

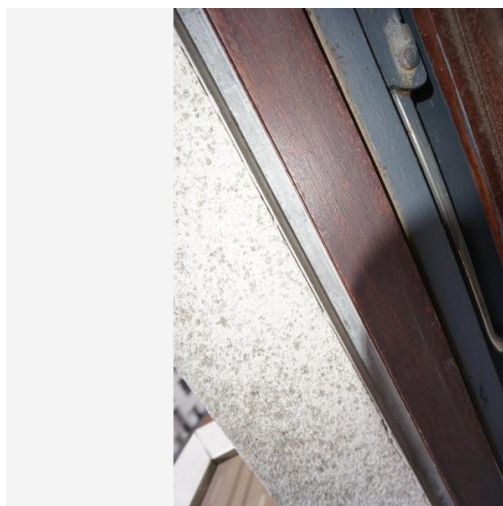
## Fiche 12: Geen verdachte kitten/mastiek waargenomen

| Beschrijving | Notitie | Terug te vinden op plannen |
|---|---|---|
| Fiche 12: Geen verdachte katten/mastiek waargenomen | <p>Er werden geen verdachte katten waargenomen aan alle ramen of deuren.</p> <p>Ze waren niet hard/pastachtig.</p> | - |
