Asbestinventarisatietest

Serg. De Bruynestraat 22, 8370 Blankenberge
Gemeenschappelijke delen

Attestnummer : 20260223-000098.000

Uitgegeven op : 23.02.2026

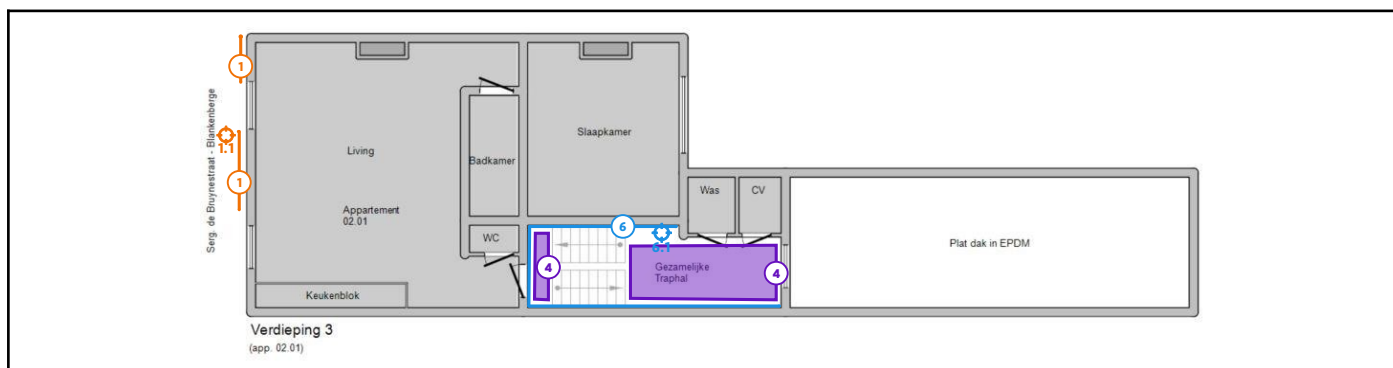
Plan 1.7: Verdieping 3

Beschrijving	Type	Actie
1. Leien gevelbekleding in asbestcement	Asbestmateriaal	Verwijderen
1.1 Code: SLO-AA-26036-1	Puntmonster	-
4. Vinyl vloerbekleding	Advies	-
6. Pleisterwerk traphal	Geen asbest	-
6.1 Code: SLO-AA-26036-3	Mengmonster	-

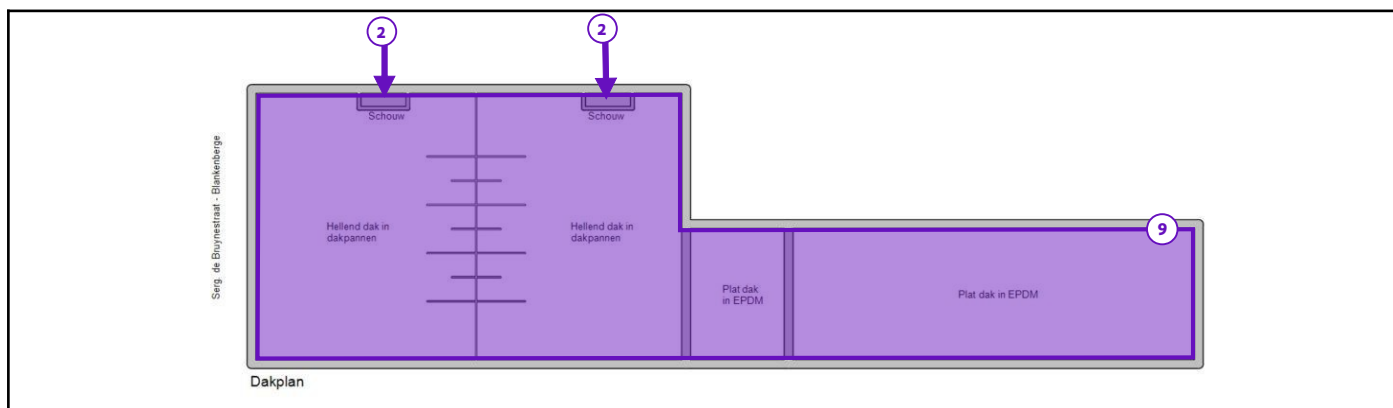
Plan 1.9: Dakplan

Beschrijving	Type	Actie
2. Schouwen en verluchtungskanalen	Beperking	-
9. Dakbedekking	Overige ruimte of materiaal	-

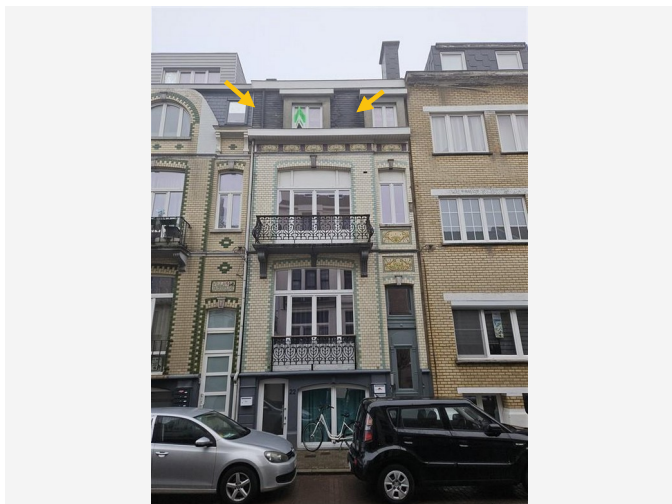
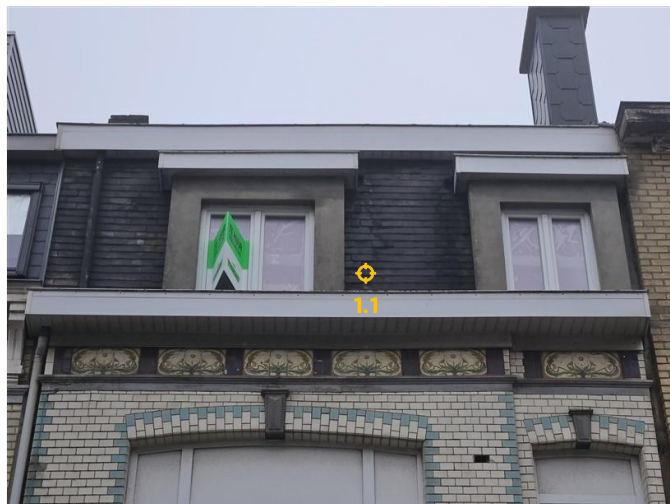
Het asbestmateriaal valt onder de mijlpaal van 2034.

Eindbeoordeling materiaalrisico	Laag materiaalrisico en/of verlaagde kans op vezelvrijgave
---------------------------------	--

Gebondenheid	Categorie 1: hechtgebonden in oorsprong
Asbestsoort (vezeltype)	Alleen chrysotiel
Asbestconcentratie	Laag (< 50%)
Afschermingsgraad van het gehele materiaal	Geheel of deels vrij aan de buitenlucht
Toestand van het materiaal	Licht beschadigd, licht verweerd. Intact calciumsilicaatmateriaal of categorie III 'gebondenheid'

#	Type	Referentie	Resultaat
1.1	Puntmonster	SLO-AA-26036-1	Chrysotiel

Beschrijving	Leien gevelbekleding in asbestcement
Omgeving	Buiten
Primaire drager	Wand buitenschil
Asbestmateriaal	Dak- en gevelbekleding - Lei, shingle
Bindmiddel van asbestmateriaal	Cement
Gebondenheid op basis van bindmiddel	Hecht
Hoeveelheid (oppervlakte - aantal)	<ul style="list-style-type: none">• 5,00 m² - 1 stuk
Totale oppervlakte	5,00 m ²
Eenvoudig bereikbaar	Ja
Bevestigingswijze	<ul style="list-style-type: none">• Geklemd• Genageld, geniet
Identificatiemethode	Een monstername door de asbestdeskundige met laboanalyse door een asbestlabo.
Destructieve handeling voor identificatie	Nee
Opmerking	Betreft leien aan de voorgevel op verdieping 3. Aangegeven hoeveelheden en gewichten berusten louter op grove inschatting en kunnen niet gebruikt worden in het kader van een meetstaat voor werken.

Verwijderen

- Zorg voor een veilig beheer. Vermijd het beschadigen van het asbestmateriaal. Controleer de toestand jaarlijks op wijzigingen.
- Hemelwater dat afspoelt van asbestcement daken of gevels kan asbestdeeltjes bevatten. Gebruik het enkel voor gesloten circuits (bv. spoelen toiletten). Reinig na het vervangen van het dak of de gevel de dakgoten en regenwaterput of -ton om asbesthoudend sediment of slib te verwijderen

- Eenvoudige handelingen: mag via doe-het-zelf of door werknemer(s) met opleidingsattest eenvoudige handelingen
Deze asbesttoepassing mag u als particulier zelf verwijderen, indien het bij verwijdering niet (verder) beschadigd of vergruist.

Echter adviseren wij asbestverwijdering altijd door een aannemer uit te laten voeren.

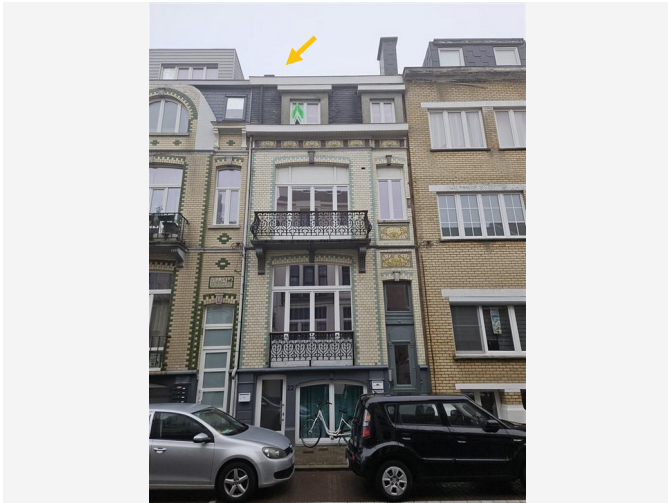
Tijdelijke beperking

Reden: Het te onderzoeken materiaal situeert zich hoger dan 3,50 m te rekenen vanaf een veilige ondergrond

Uitleg van de asbestdeskundige: Tijdens het plaatsbezoek was er geen mogelijkheid om vanaf de buitenzijde, de schouwen en of verluchtungskanalen aan de binnenzijde en vanaf bovenaf op het dak te inspecteren.

Dit doordat de schouwen en of verluchtungskanalen waren afgesloten met een vaste plaat / rooster en/of zich hoger situeerde dan 3.50 m te rekenen vanaf een veilige ondergrond.

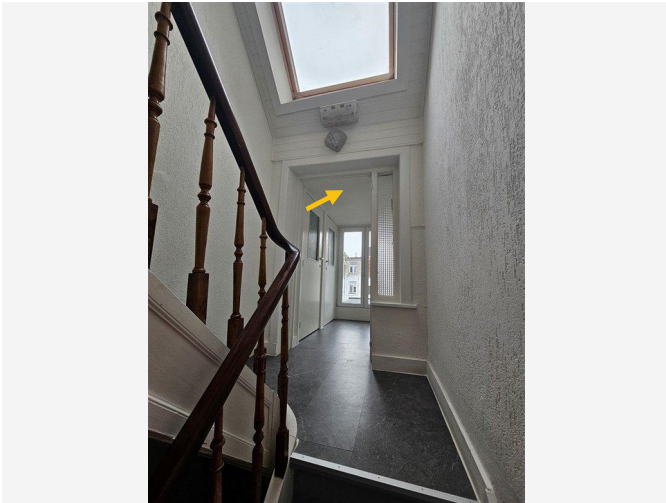
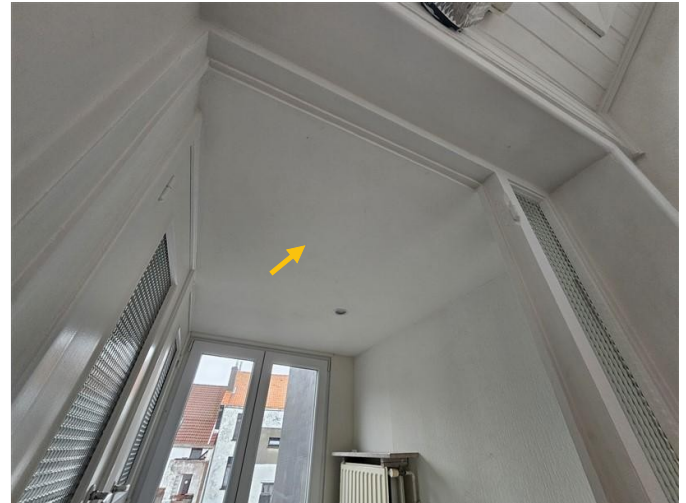
Tijdens de inspectie is visueel vastgesteld dat plafonds op het gelijkvloers, inkomhal en op verdieping 3, deels bestaan uit gyproc.

Niet-asbestverdacht.

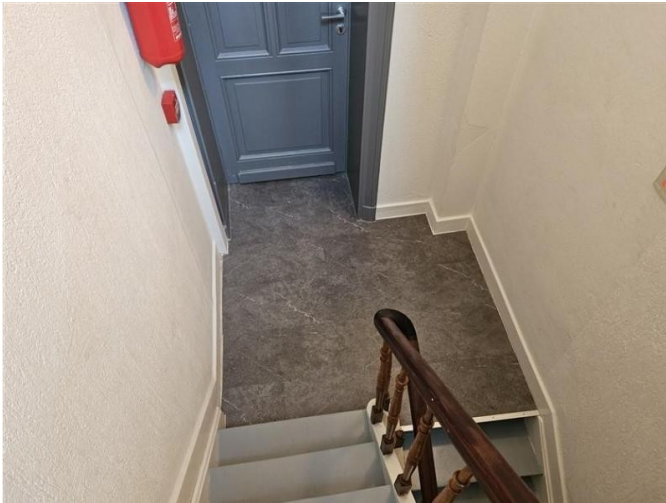
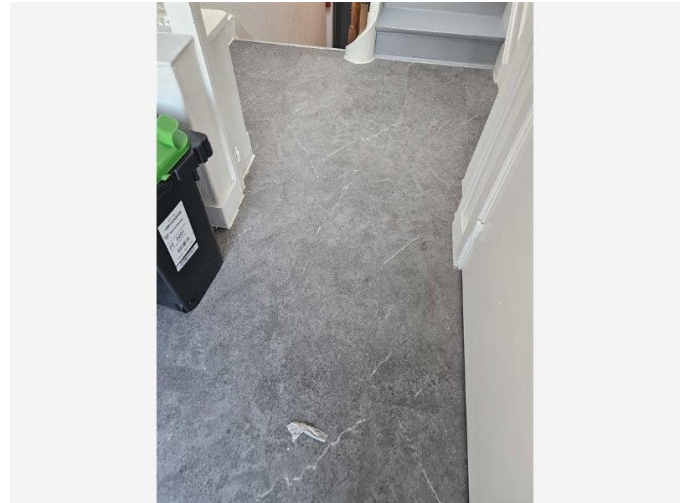
Tijdens de inspectie is visueel vastgesteld dat de aanwezige vinylvloer in de trappenhal van een niet-asbestverdacht type is.

Niet-asbestverdacht.

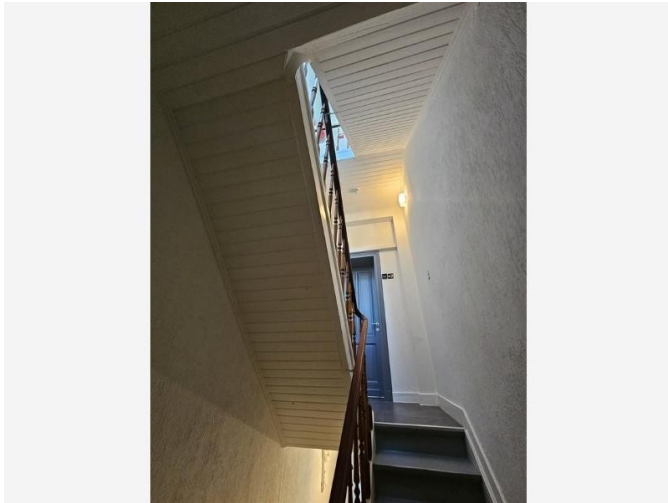
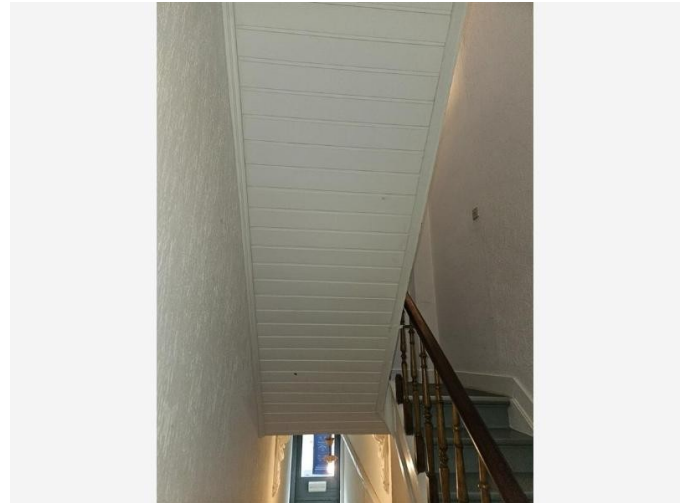
Tijdens de inspectie is visueel vastgesteld dat de plafonds en onderkant trappen in de trappenhal voornamelijk bestaan uit hout.

Niet-asbestverdacht.

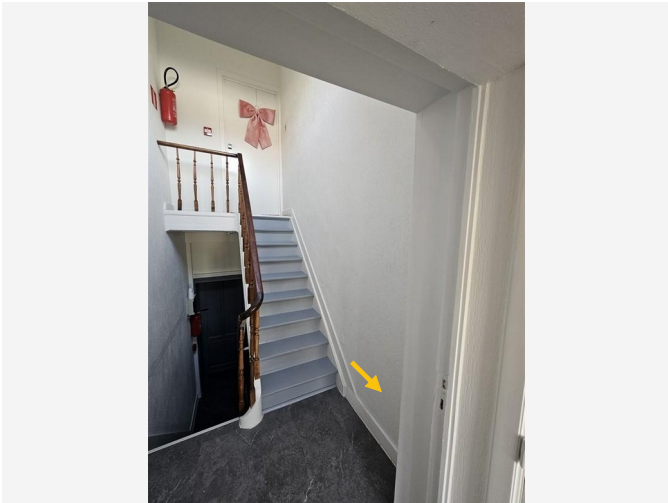
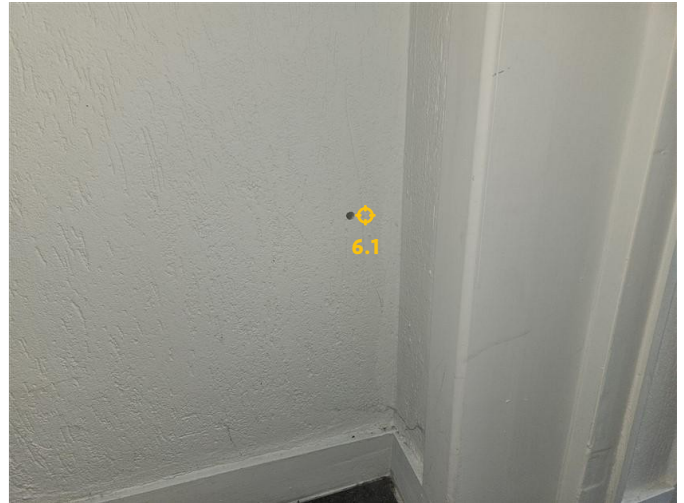
Fiche 6: Pleisterwerk traphal

Geen asbest

#	Type	Referentie	Resultaat
6.1	Mengmonster	SLO-AA-26036-3	Geen asbest

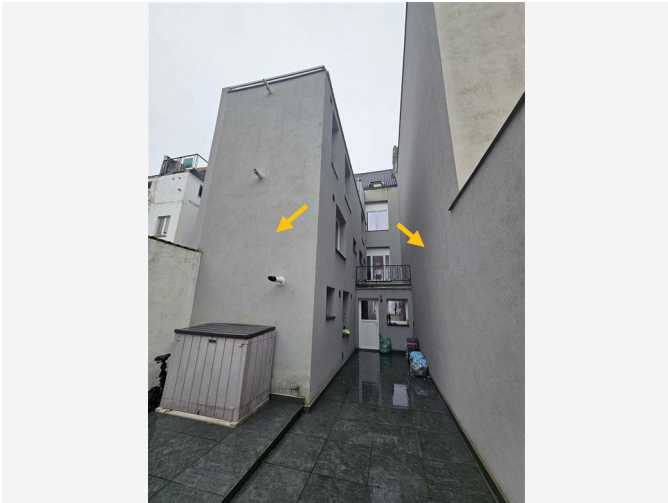
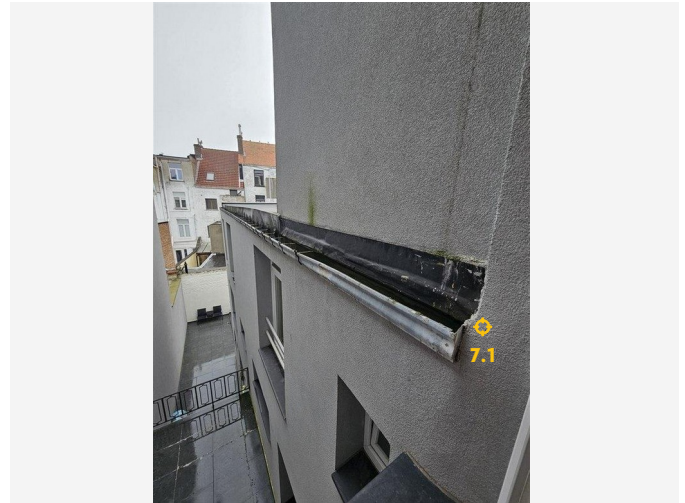
Fiche 7: Crepi (achtergevels)

Geen asbest

#	Type	Referentie	Resultaat
7.1	Mengmonster	SLO-AA-26036-2	Geen asbest
