Asbestinventarisatetest

Warande 25, 8430 Middelkerke
Gemeenschappelijke delen

Attestnummer : 20240516-000333.000

Uitgegeven op : 16.05.2024

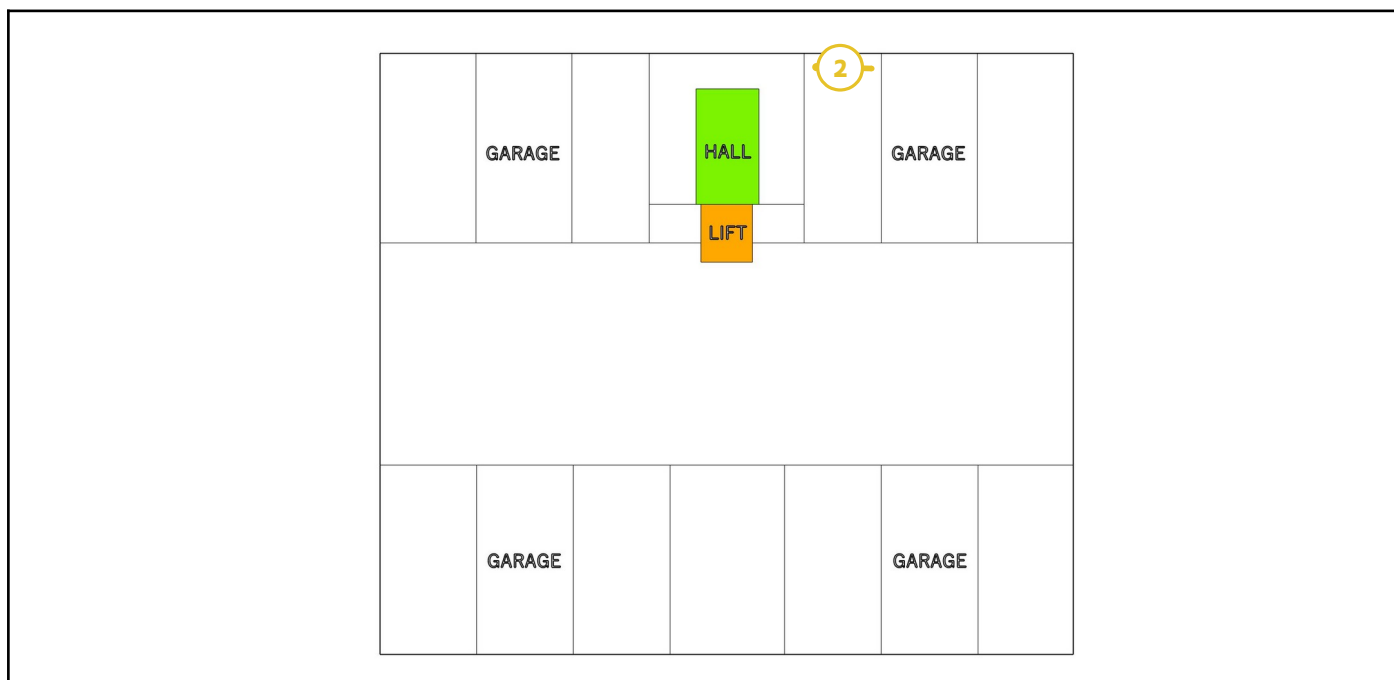
Plan 1.1: Kelder

Beschrijving	Type	Actie
2. Elektra infrastructuur	Asbestmateriaal	Zorgvuldig beheren

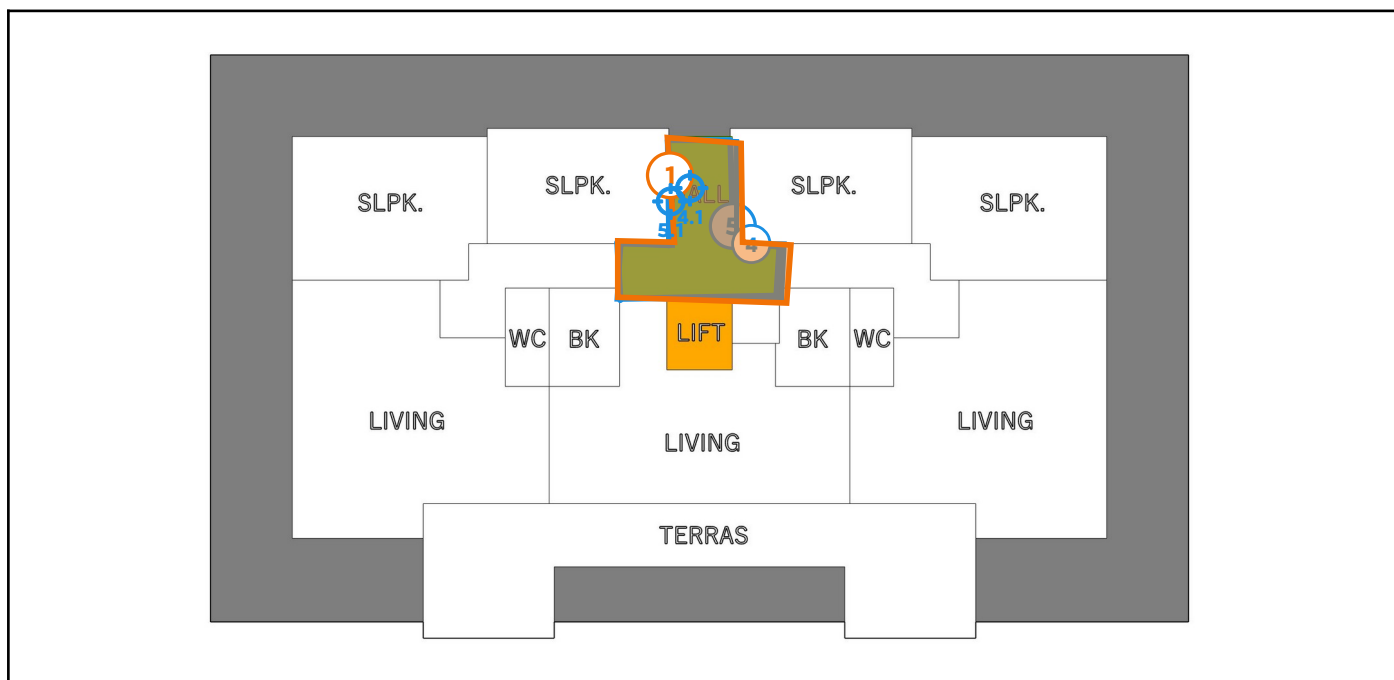
Plan 1.4: Verdieping 2

Beschrijving	Type	Actie
1. Dakbekleding	Asbestmateriaal	Verwijderen
4. Pleisterwerk plafonds	Geen asbest	-
4.1 Code: 119260	Mengmonster	-
5. Pleisterwerk trappenzaal	Geen asbest	-
5.1 Code: 119259	Mengmonster	-

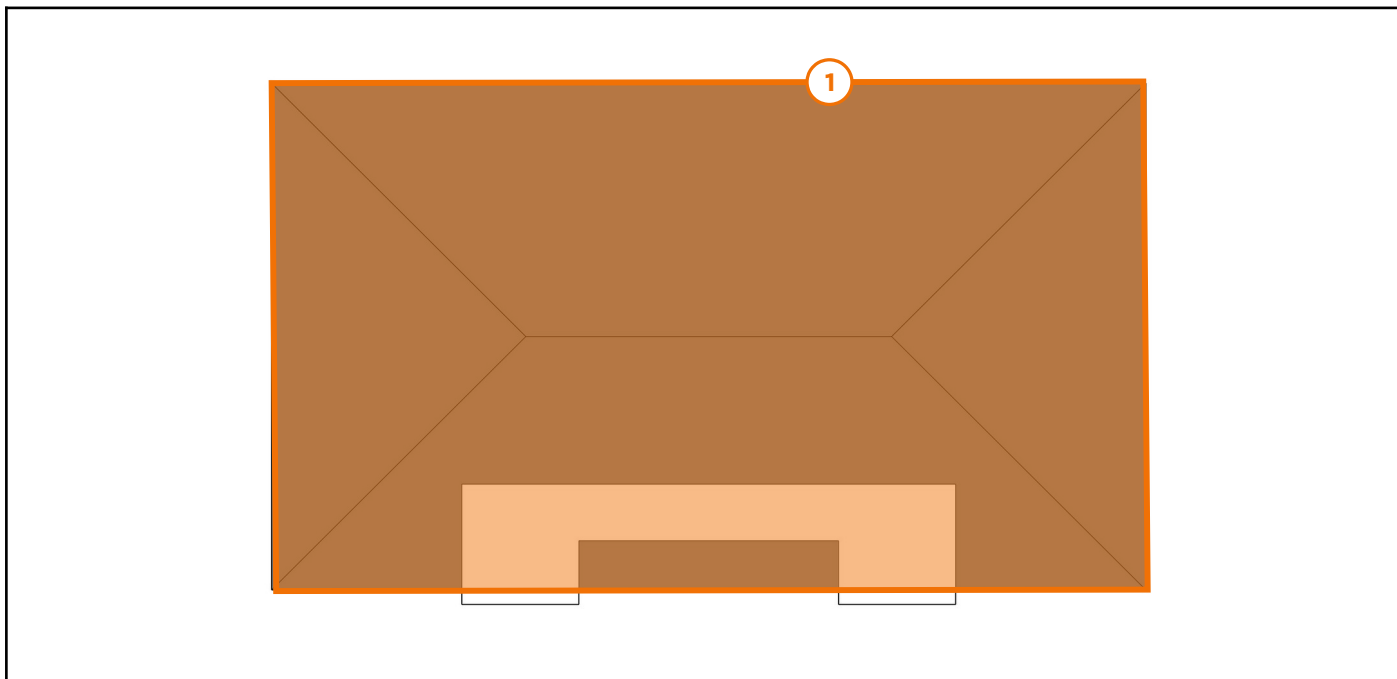
Plan 1.5: Dak

Beschrijving	Type	Actie
1. Dakbekleding	Asbestmateriaal	Verwijderen

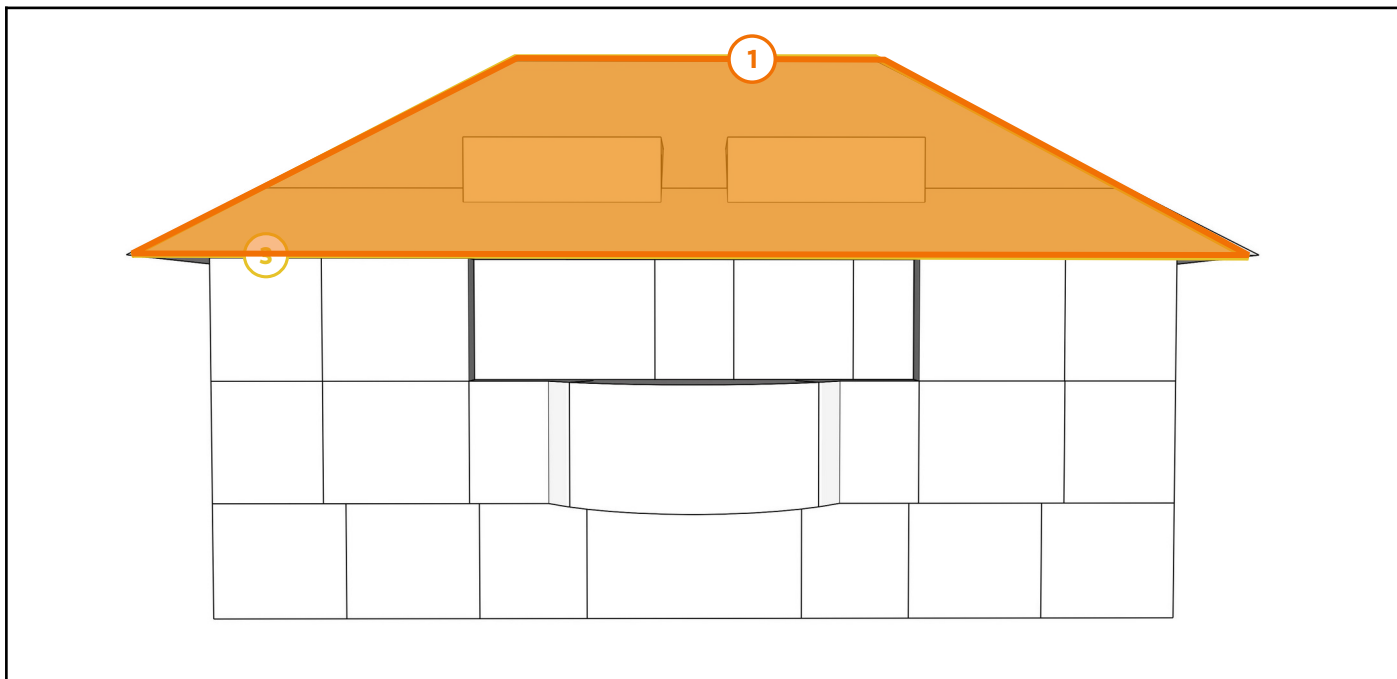
Plan 1.6: Voorgevel

Beschrijving	Type	Actie
1. Dakbekleding	Asbestmateriaal	Verwijderen
3. Onderdak	Asbestmateriaal	Zorgvuldig beheren

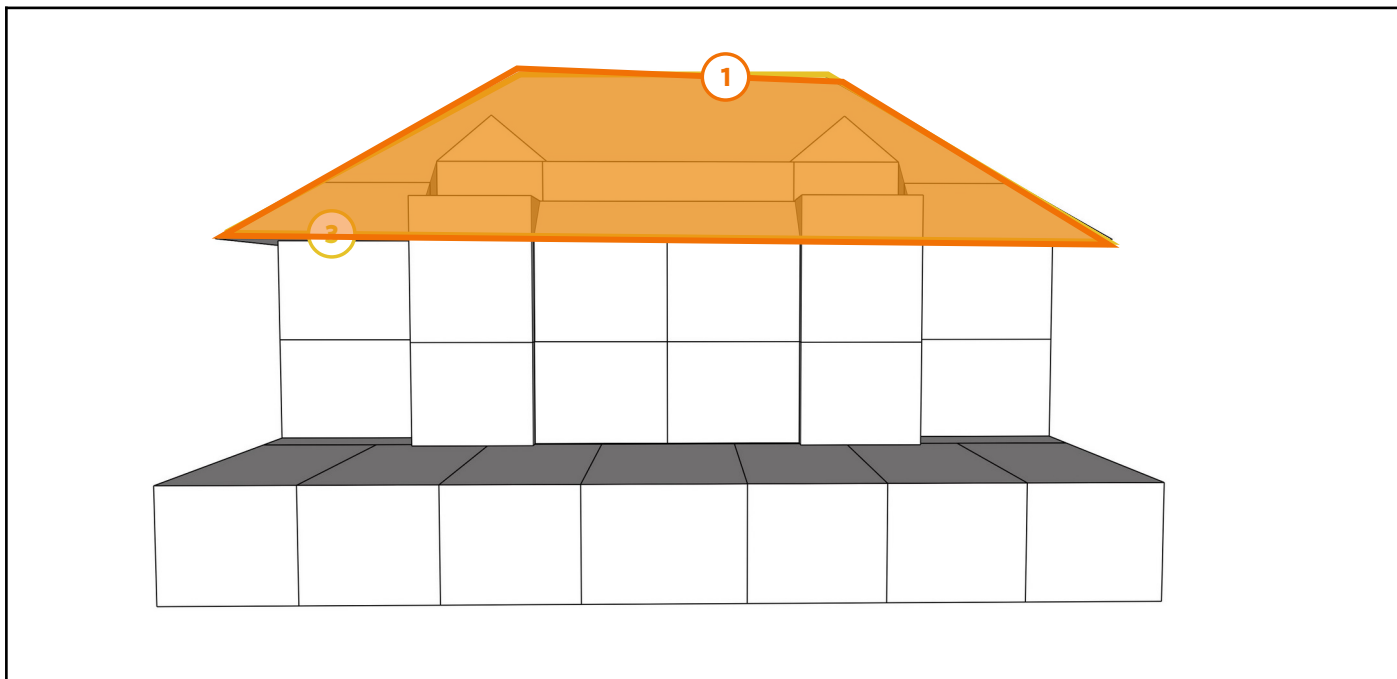
Plan 1.7: Achtergevel

Beschrijving	Type	Actie
1. Dakbekleding	Asbestmateriaal	Verwijderen
3. Onderdak	Asbestmateriaal	Zorgvuldig beheren

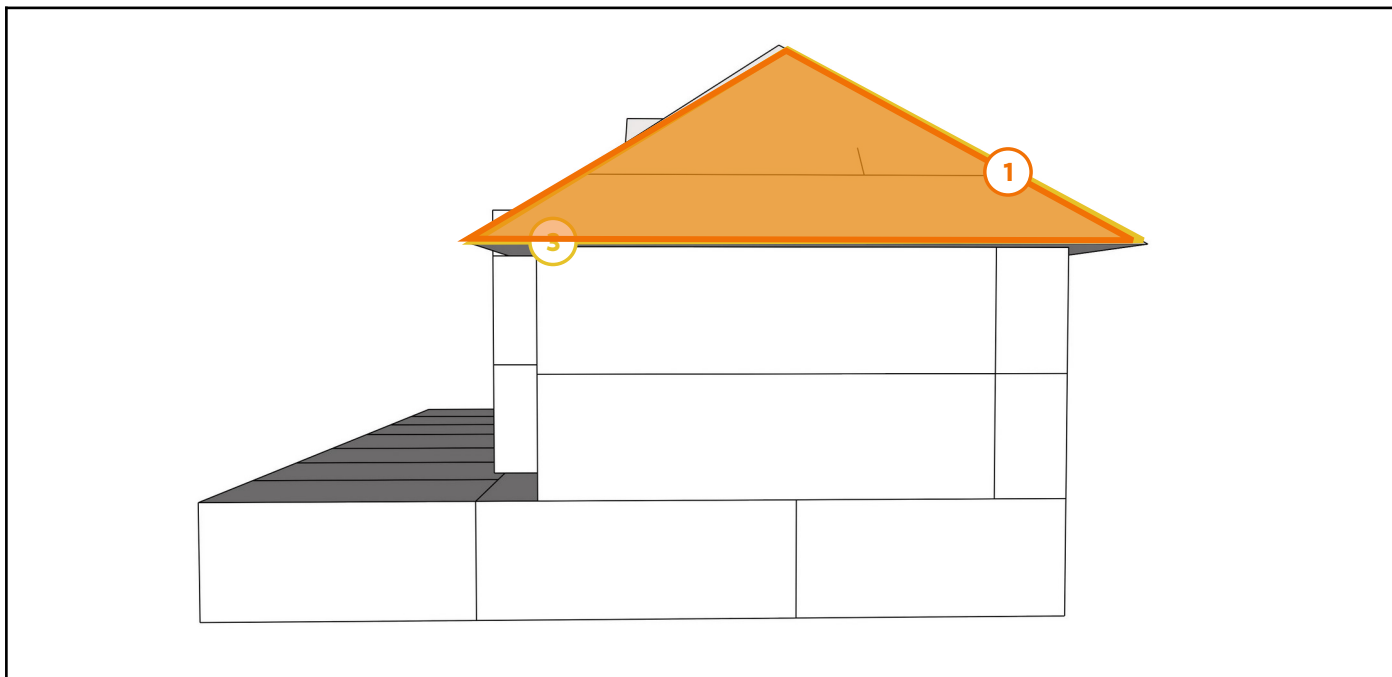
Plan 1.8: Linkergevel

Beschrijving	Type	Actie
1. Dakbekleding	Asbestmateriaal	Verwijderen
3. Onderdak	Asbestmateriaal	Zorgvuldig beheren

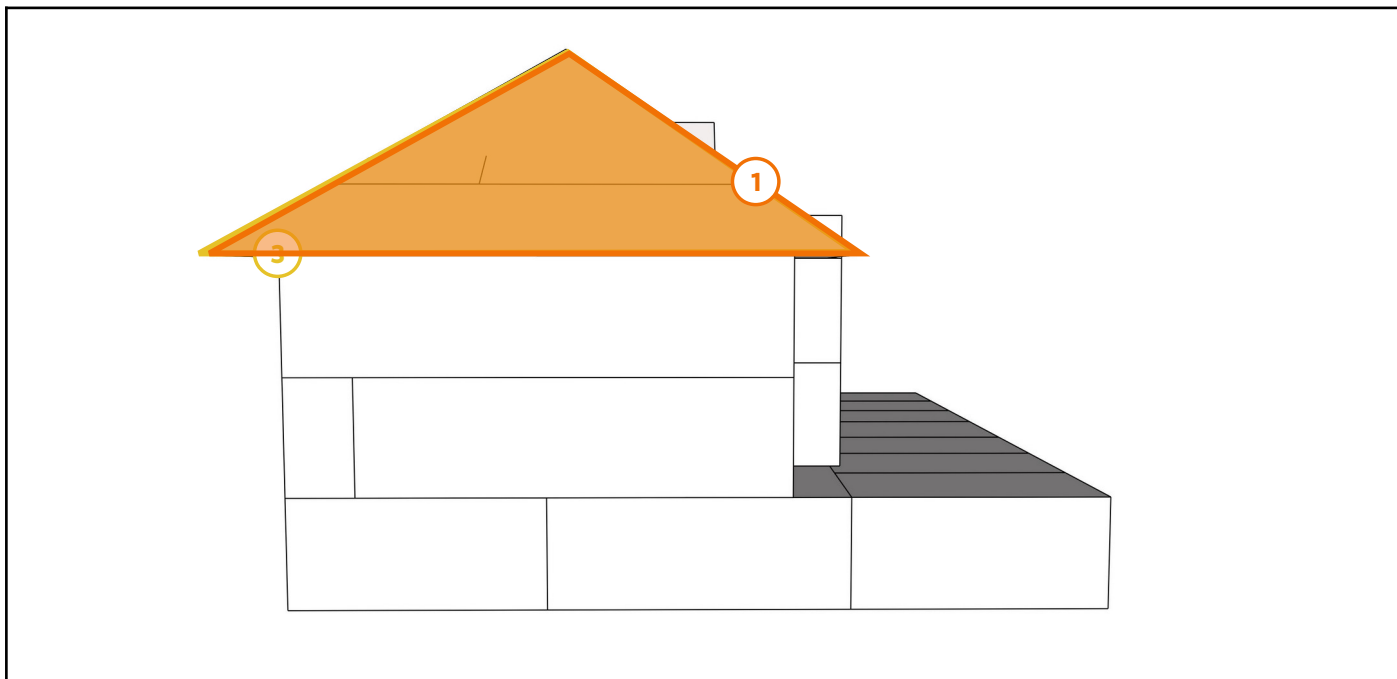
Plan 1.9: Rechtergevel

Beschrijving	Type	Actie
1. Dakbekleding	Asbestmateriaal	Verwijderen
3. Onderdak	Asbestmateriaal	Zorgvuldig beheren

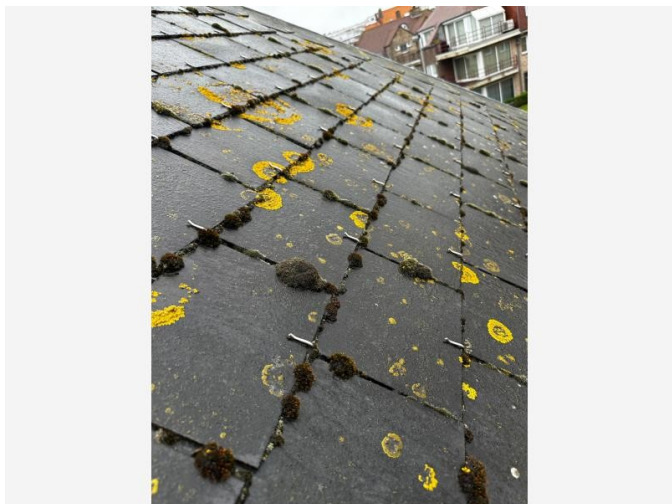
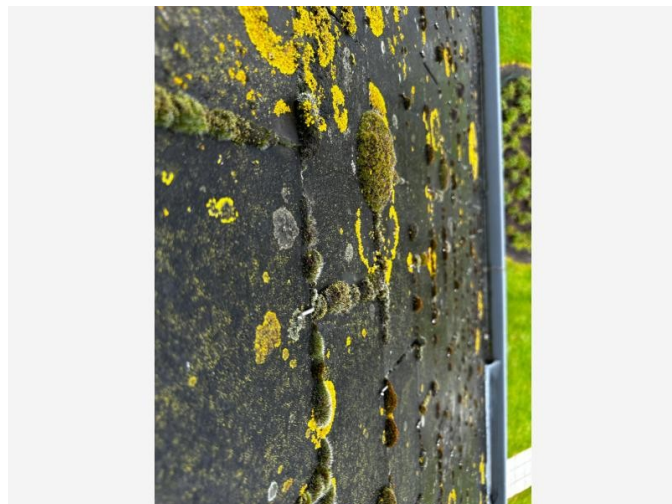
Het asbestmateriaal valt onder de mijlpaal van 2034.

Eindbeoordeling materiaalrisico	Verhoogd materiaalrisico en/of verhoogde kans op vezelvrijgave
---------------------------------	--

Gebondenheid	Categorie 1: hechtgebonden in oorsprong
Asbestsoort (vezeltype)	Alleen chrysotiel
Asbestconcentratie	Laag (< 50%)
Afschermingsgraad van het gehele materiaal	Geheel of deels vrij aan de buitenlucht
Toestand van het materiaal	Matig beschadigd, matig verweerd

Beschrijving	Dakbekleding
Omgeving	Buiten
Primaire drager	Schuin dak
Asbestmateriaal	Dak- en gevelbekleding - Lei, shingle

Verwijderen

- Zorg voor een veilig beheer. Vermijd het beschadigen van het asbestmateriaal. Controleer de toestand jaarlijks op wijzigingen.
- Hemelwater dat afspoelt van asbestcement daken of gevels kan asbestdeeltjes bevatten. Gebruik het enkel voor gesloten circuits (bv. spoelen toiletten). Reinig na het vervangen van het dak of de gevel de dakgoten en regenwaterput of -ton om asbesthoudend sediment of slib te verwijderen

- Eenvoudige handelingen: mag via doe-het-zelf of door werknemer(s) met opleidingsattest eenvoudige handelingen
Deze toepassing mag nog zelf verwijderd worden. Opgelet, bescherm uzelf en uw omgeving goed en volg de veiligheidsvoorschriften inzake afvoer van het afval op. U dient voorafgaandelijk na te gaan welke de voorschriften zijn die gehanteerd worden door het containerpark indien u het afval daar wenst achter te laten. Het afval kan u ook deponeren bij een erkend afvalverwerker. Neem op voorhand contact op om de procedure door te nemen.

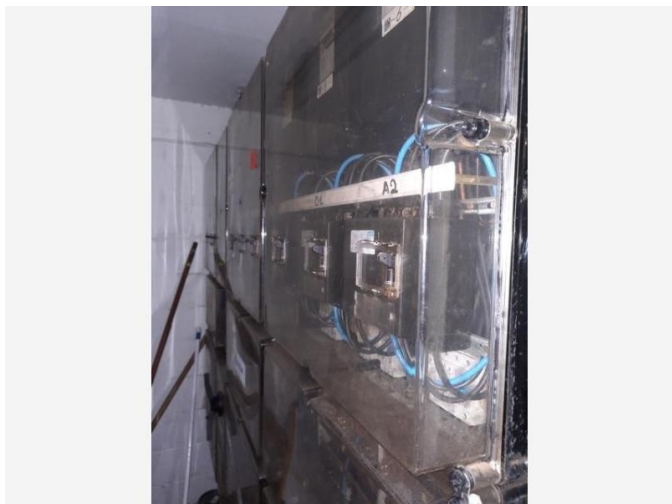
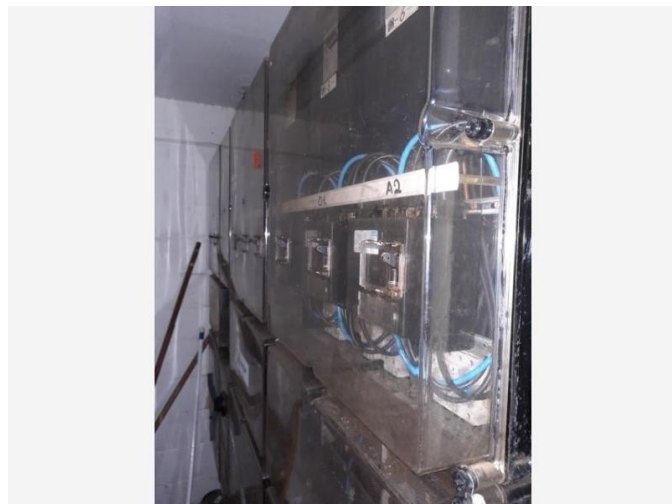
Het asbestmateriaal valt onder de mijlpaal van 2040.

Eindbeoordeling materiaalisico	Laag materiaalisico en/of verlaagde kans op vezelvrijgave
--------------------------------	---

Gebondenheid	Categorie 1: hechtgebonden in oorsprong
Asbestsoort (vezeltype)	Crocidoliet aanwezig
Asbestconcentratie	Laag (< 50%)
Afschermingsgraad van het gehele materiaal	Geheel of deels (ook) vrij aan de binnenlucht
Toestand van het materiaal	Onbeschadigd, niet verweerd

Beschrijving	Elektra infrastructuur
Omgeving	Binnen
Primaire drager	Communicatie en elektrische infrastructuur en uitrusting
Asbestmateriaal	Plaat, paneel, tablet - Type Bakeliet
Bindmiddel van asbestmateriaal	Kunststof of -hars
Gebondenheid op basis van bindmiddel	Hecht

Zorgvuldig beheren

- Zorg voor een veilig beheer. Vermijd het beschadigen van het asbestmateriaal. Controleer de toestand jaarlijks op wijzigingen.

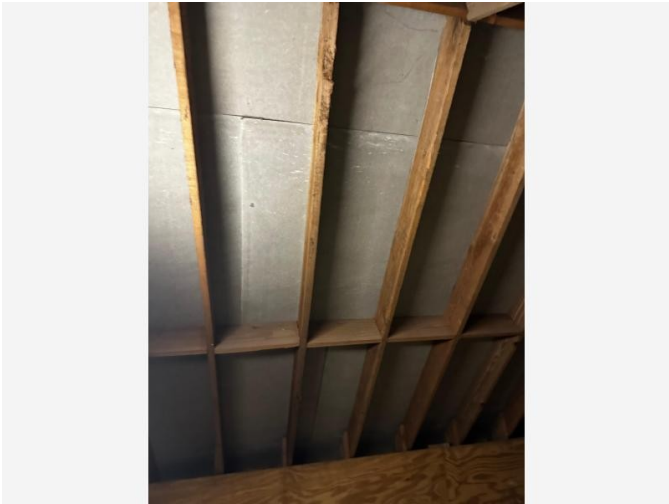
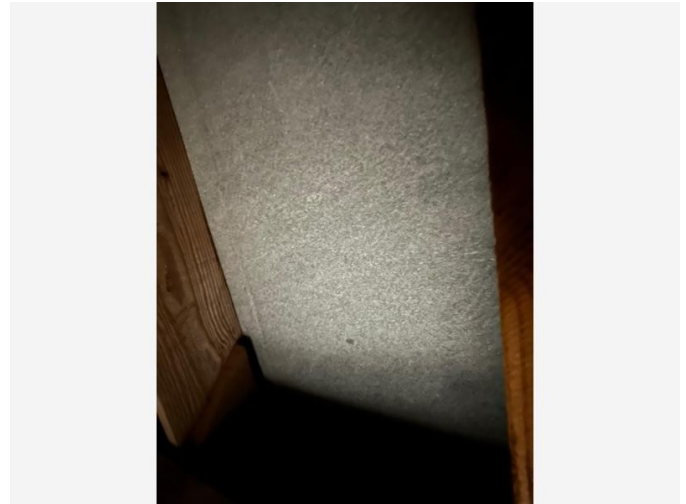
Het asbestmateriaal valt onder de mijlpaal van 2040.

Eindbeoordeling materiaalrisico	Zeer laag materiaalrisico en/of zeer lage kans op vezelvrijgave
---------------------------------	---

Gebondenheid	Categorie 1: hechtgebonden in oorsprong
Asbestsoort (vezeltype)	Alleen chrysotiel
Asbestconcentratie	Laag (< 50%)
Afschermingsgraad van het gehele materiaal	Geheel of deels (ook) vrij aan de binnenlucht
Toestand van het materiaal	Onbeschadigd, niet verweerd

Beschrijving	Onderdak
Omgeving	Binnen
Primaire drager	Schuin dak
Asbestmateriaal	Plaat, paneel, tablet - Type Menuiserie
Bindmiddel van asbestmateriaal	Cement
Gebondenheid op basis van bindmiddel	Hecht
Hoeveelheid (oppervlakte - dikte - aantal)	• 372,00 m ² - 0,40 cm - 1 stuk

Zorgvuldig beheren

- Zorg voor een veilig beheer. Vermijd het beschadigen van het asbestmateriaal. Controleer de toestand jaarlijks op wijzigingen.

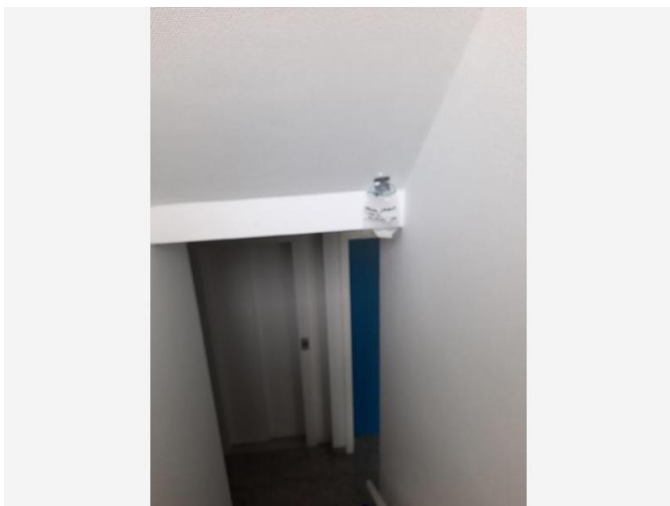
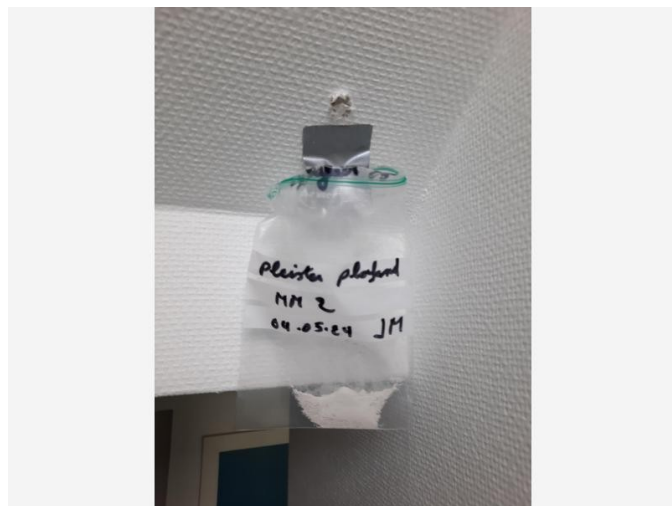
Fiche 4: Pleisterwerk plafonds

Geen asbest

#	Type	Referentie	Resultaat
4.1	Mengmonster	119260	Geen asbest

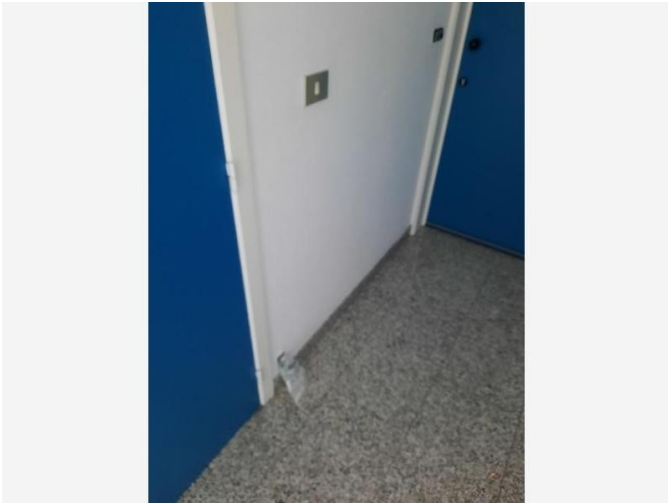
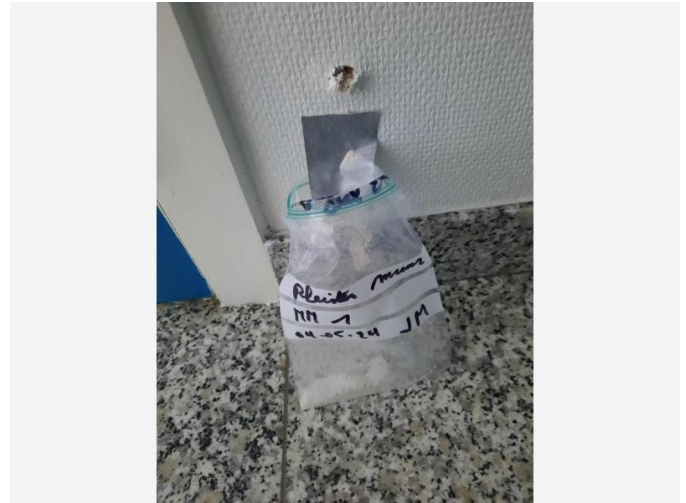
Fiche 5: Pleisterwerk trappenzaal

Geen asbest

#	Type	Referentie	Resultaat
5.1	Mengmonster	119259	Geen asbest
