Asbestinventarisatetest

Warande 25/0004, 8430 Middelkerke

Attestnummer : 20260602-000245.000

Uitgegeven op : 02.06.2026

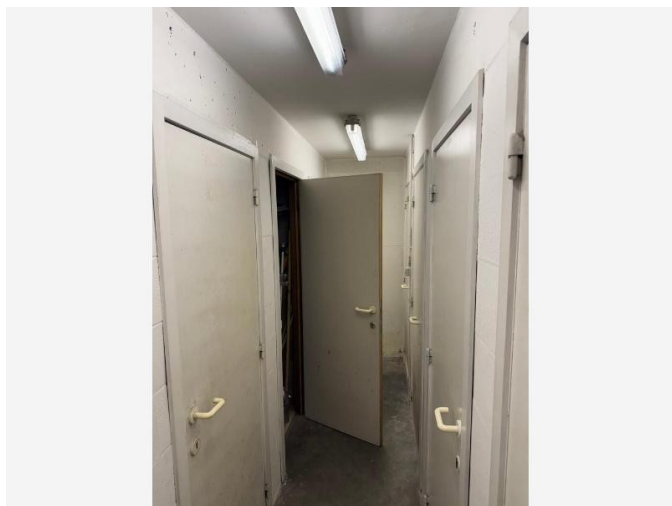
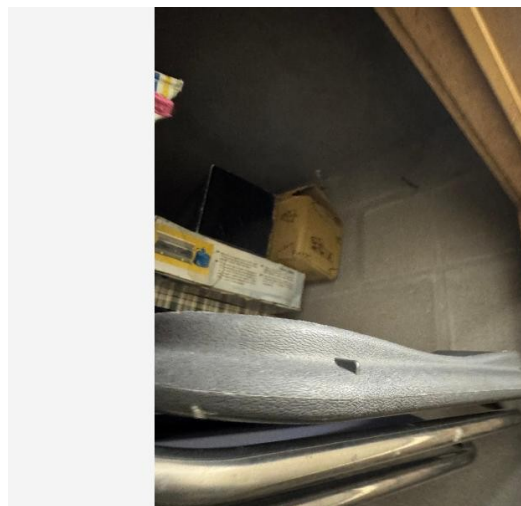
Geen asbestverdachte materialen in de kelderberging.

Basis voor advies	De asbestdeskundige beoordeelt het materiaal als niet-asbestverdacht.
--------------------------	---

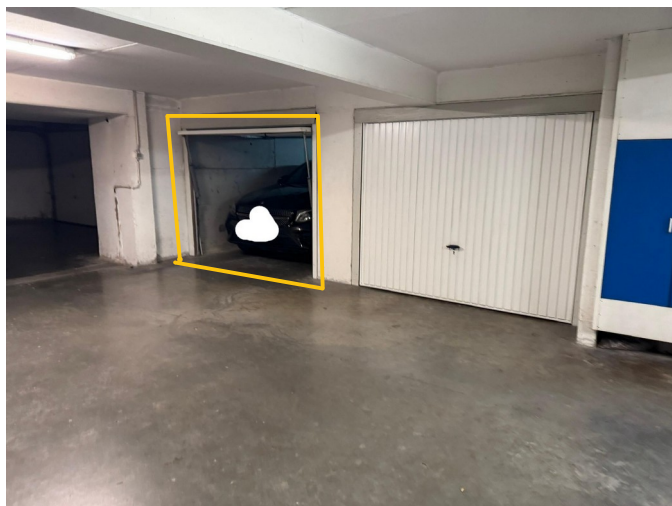
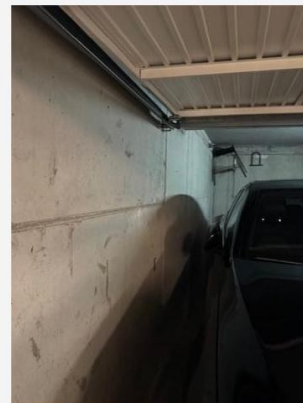
Geen asbestverdachte materialen in de garagebox.

Basis voor advies	De asbestdeskundige beoordeelt het materiaal als niet-asbestverdacht.
-------------------	---

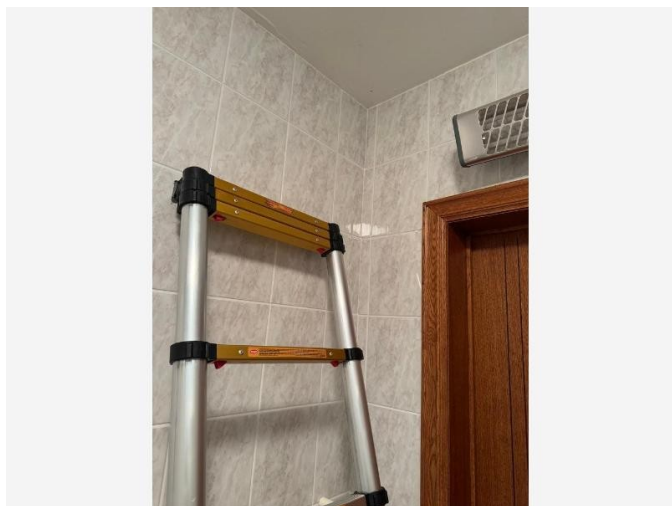
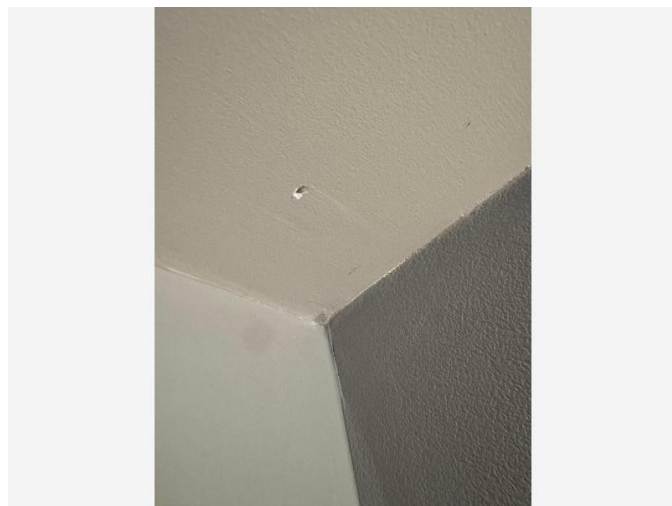
Fiche 3: Plafondpleister

Geen asbest

#	Type	Referentie	Resultaat
3.1	Mengmonster	M2	Geen asbest

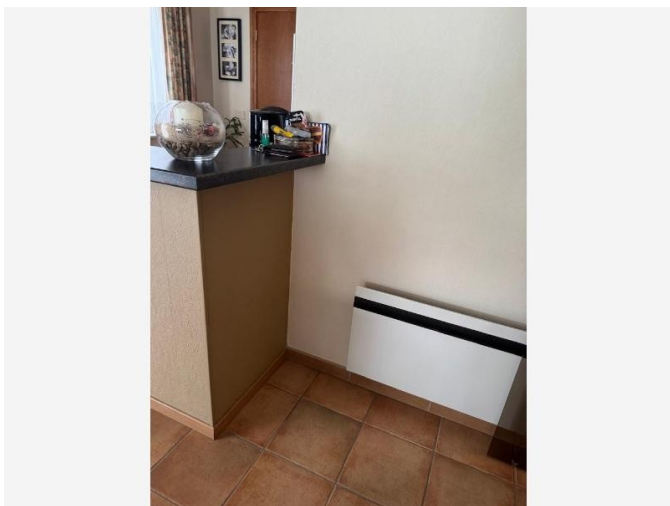
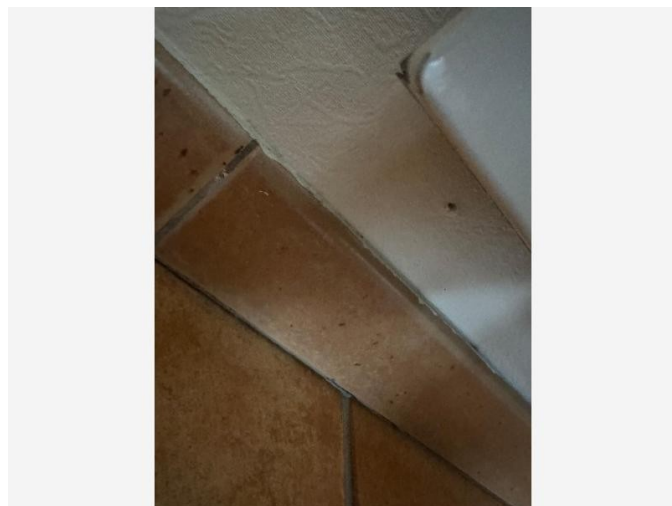
Fiche 4: Muurpleister

Geen asbest

#	Type	Referentie	Resultaat
4.1	Mengmonster	M1	Geen asbest

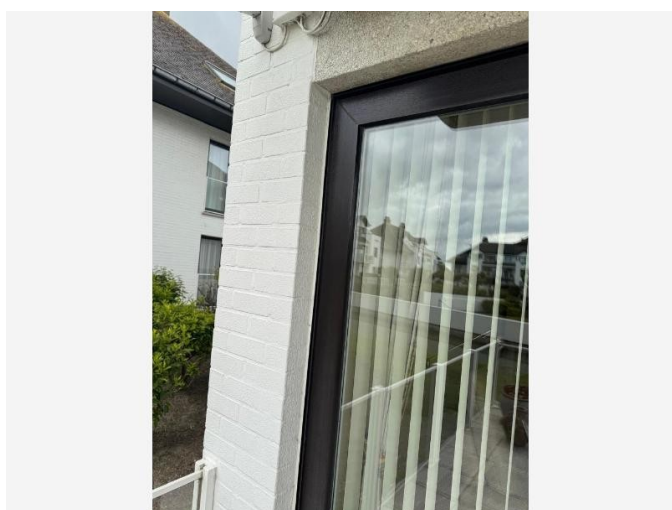
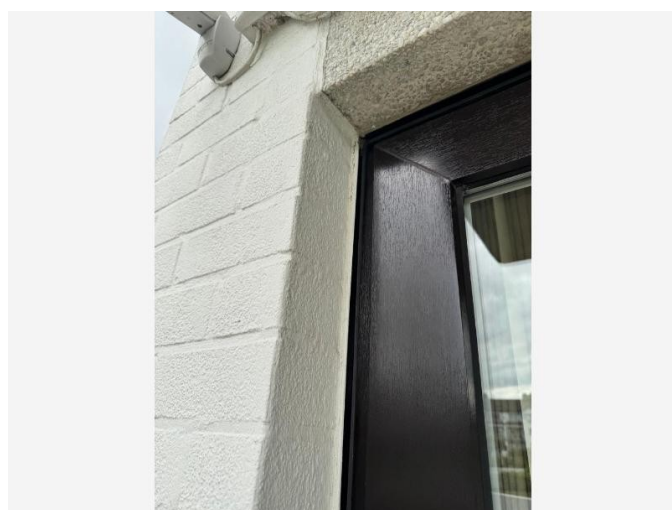
Beschrijving	Notitie	Terug te vinden op plannen
Fiche 5: Siliconen afdichtingsmateriaal aan schrijnwerk	Afdichtingsmateriaal van silicone. Niet asbestverdacht.	-
