Asbestinventarisatetest

Zeedijk 54/0801, 8430 Middelkerke

Attestnummer : 20260201-000068.000

Uitgegeven op : 01.02.2026

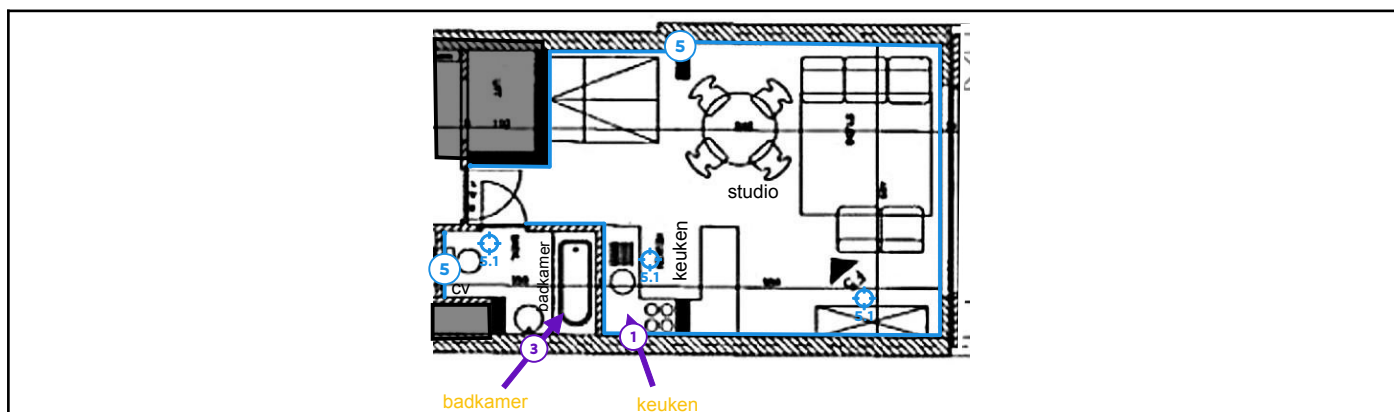
Plan 1.1: appartement

Beschrijving	Type	Actie
1. Keuken vernieuwd (2025)	Advies	-
3. Badkamer vernieuwd (2025)	Advies	-
5. Pleisterwerk muren	Geen asbest	-
5.1 Code: Staal 1	Mengmonster	-

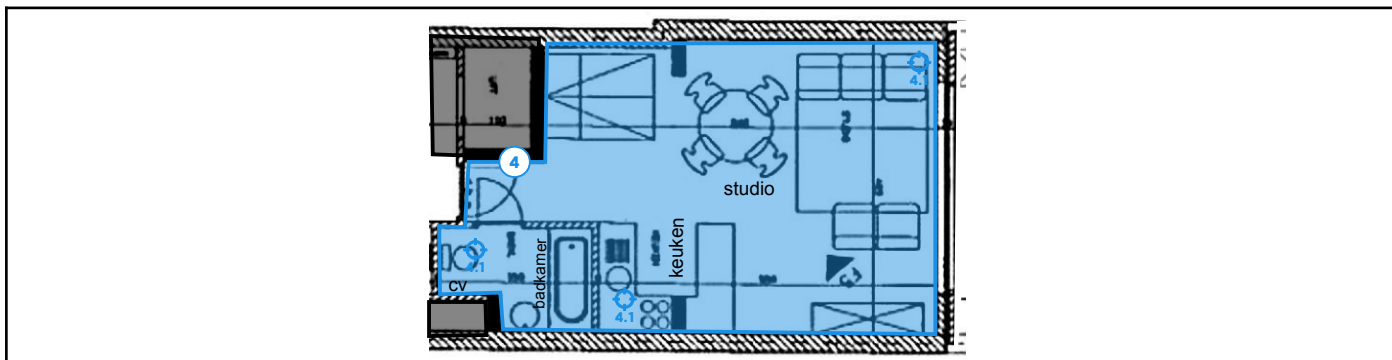
Plan 1.2: Appartement - plafond

Beschrijving	Type	Actie
4. Pleisterwerk plafond	Geen asbest	-
4.1 Code: Staal 2	Mengmonster	-

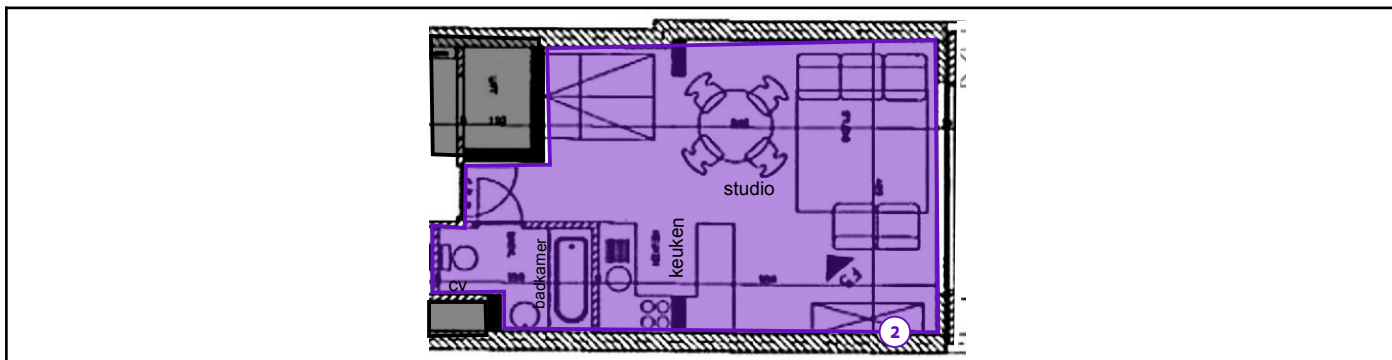
Plan 1.3: appartement - visueel onderzoek

Beschrijving	Type	Actie
2. Visueel & auditief niet-destructief onderzoek	Advies	-

Het onderzoek van de gebouwen werd op een visuele en auditieve manier uitgevoerd, zonder muren of materialen open te breken. Daarbij zijn geen afwijkingen vastgesteld, uitgezonderd de materialen die in de fiches zijn vermeld. Omdat achter wanden, plafonds, muren, daken of funderingen nog verborgen toepassingen kunnen zitten, kan hierover geen garantie worden gegeven.

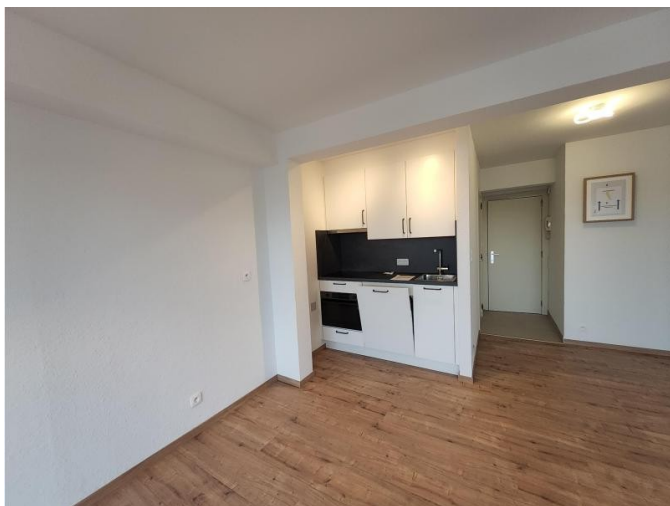
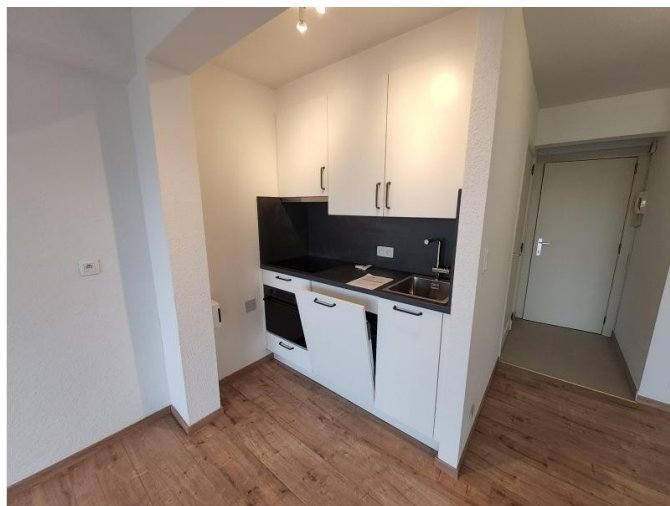
Informatie over een niet-asbestverdacht materiaal

De inrichting van de keuken werd in de periode van 2025 volledig vernieuwd.

Basis voor advies	De asbestdeskundige beoordeelt het materiaal als niet-asbestverdacht.
Primaire drager	Inrichting (meubilair, ...)

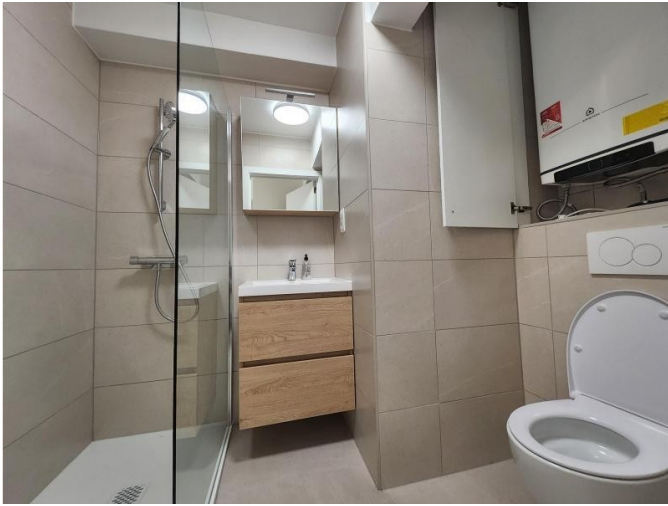
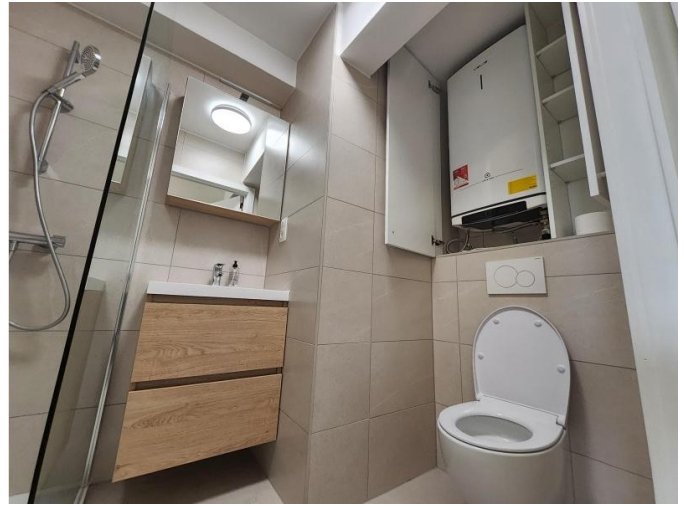
Informatie over een niet-asbestverdacht materiaal

De inrichting van de badkamer werd in de periode van 2025 volledig vernieuwd.

Basis voor advies	De asbestdeskundige beoordeelt het materiaal als niet-asbestverdacht.
--------------------------	---

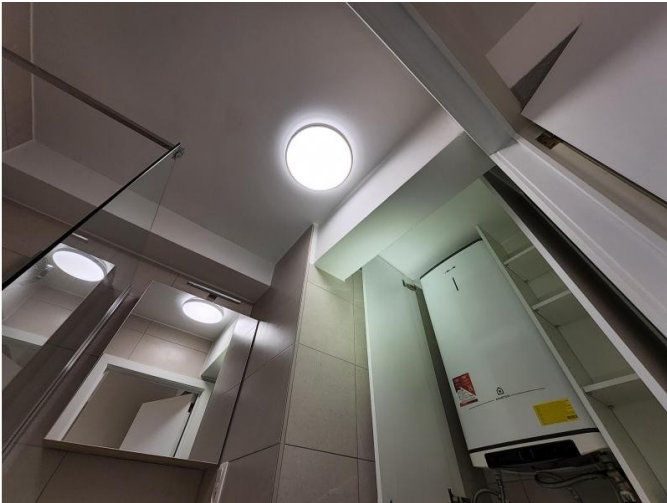
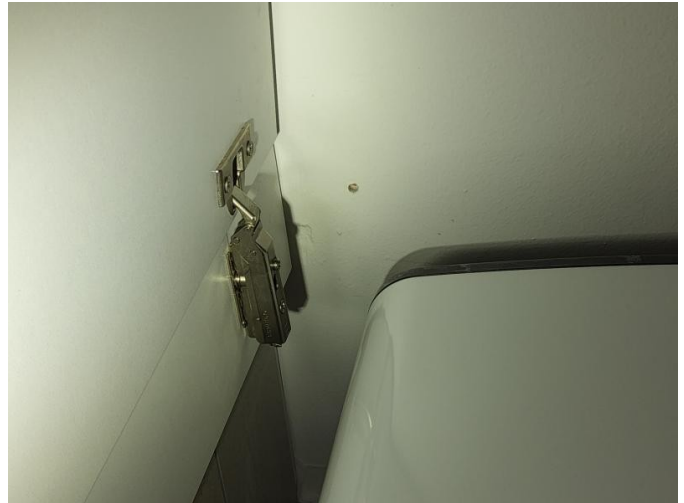
Fiche 4: Pleisterwerk plafond

Geen asbest

Conclusie

#	Type	Referentie	Resultaat
4.1	Mengmonster	Staal 2	Geen asbest

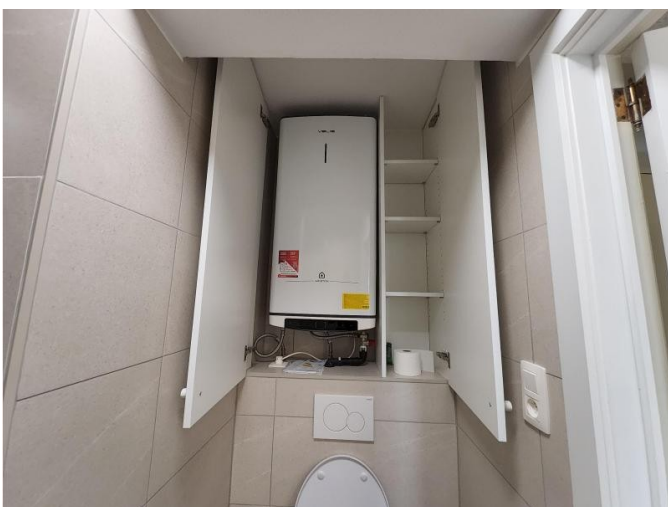
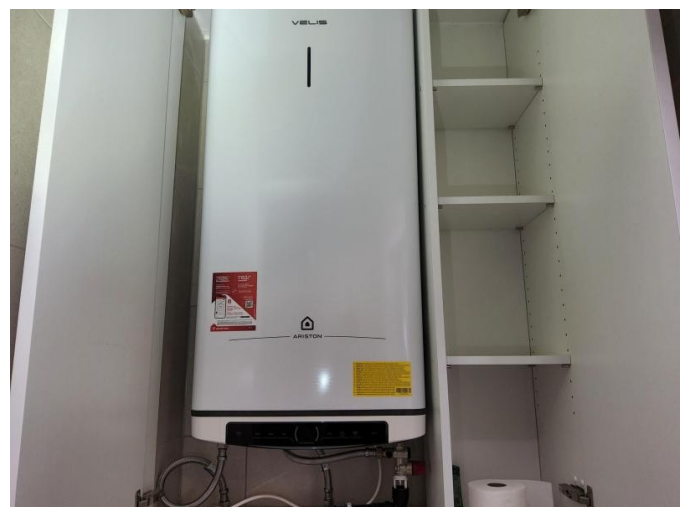
Beschrijving	Notitie	Terug te vinden op plannen
Fiche 6: Afdichtingsmateriaal (mastiek, kit, ...) aan schrijnwerk	-	-
Fiche 7: Warmwater boiler - verwarming elektriciteit	Op heden is er een nieuwere boiler aanwezig voor het warmwater. De verwarming is op elektriciteit.	-
