# Asbestinventarisatattest

Eikenlaan 25, 8460 Oudenburg

Attestnummer : 20260628-000073.000

**Niet-asbestveilig**

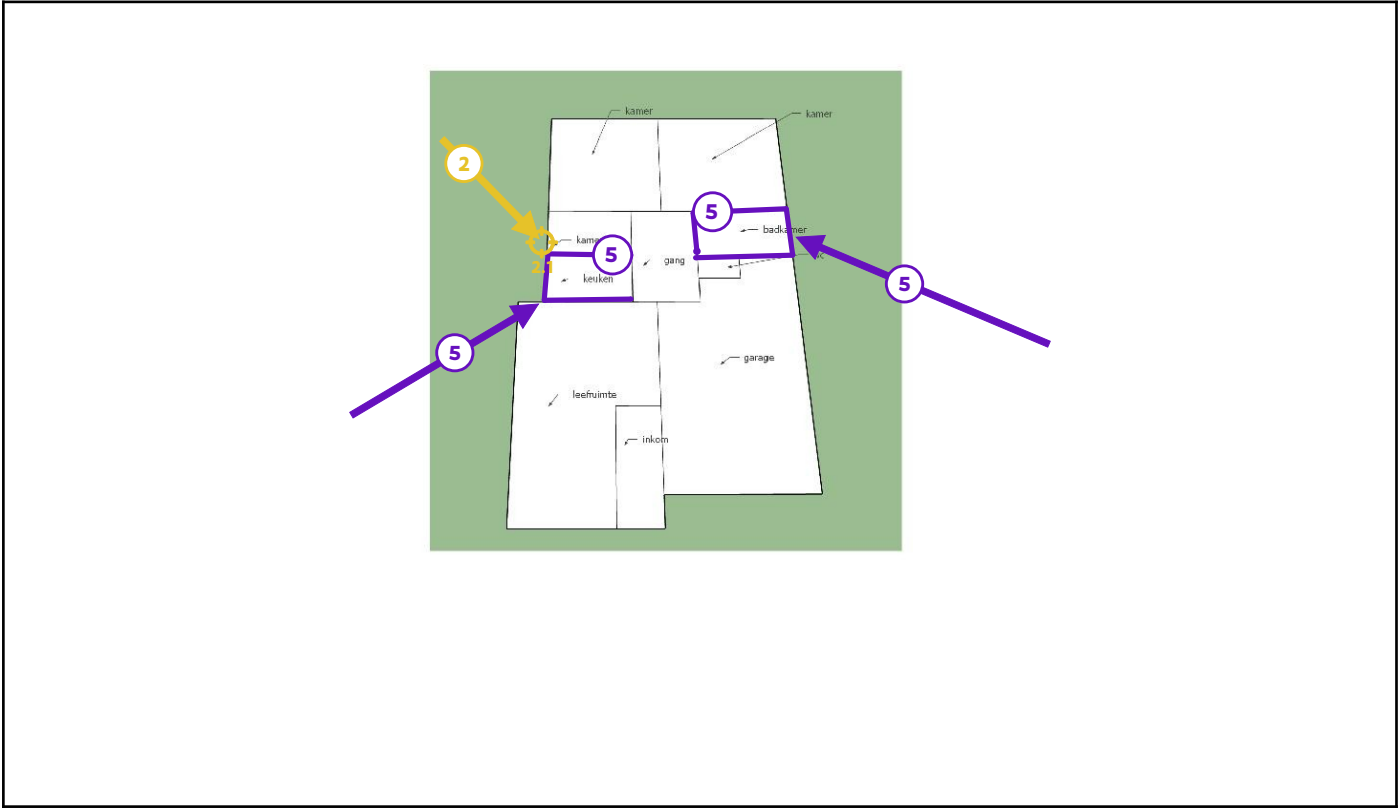
# Plan 1.2: plan

| Beschrijving | Type | Actie |
|---|---|---|
| 2. afdichtingsmateriaal schrijnwerk | Asbestmateriaal | Zorgvuldig beheren |
| 5. faience badkamer, keuken en wasplaat | Beperking | - |

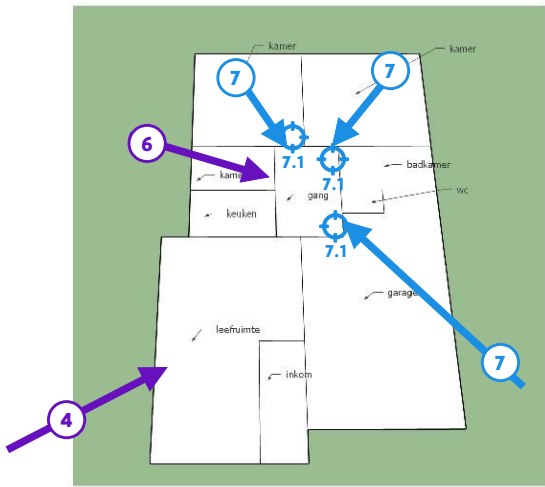
# Plan 1.3: plan

| Beschrijving | Type | Actie |
|---|---|---|
| 4. rookgaskanaal | Beperking | - |
| 6. vloerbekleding | Advies | - |
| 7. pleister binnenmuur | Geen asbest | - |

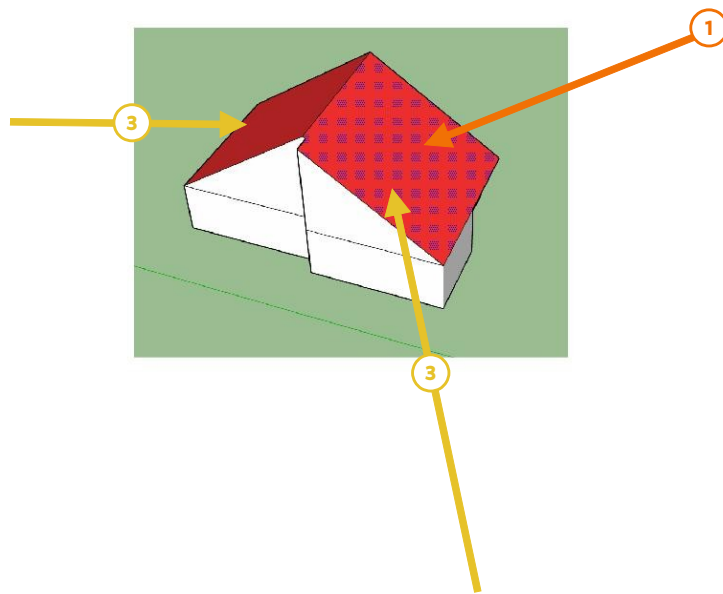
## Plan 1.4: dak

| Beschrijving | Type | Actie |
|---|---|---|
| 1. dakbedekking | Asbestmateriaal | Verwijderen |
| 3. onderdak | Asbestmateriaal | Zorgvuldig beheren |

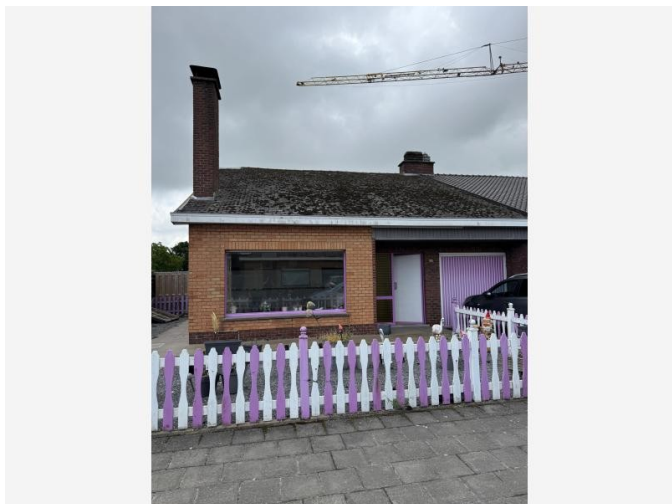
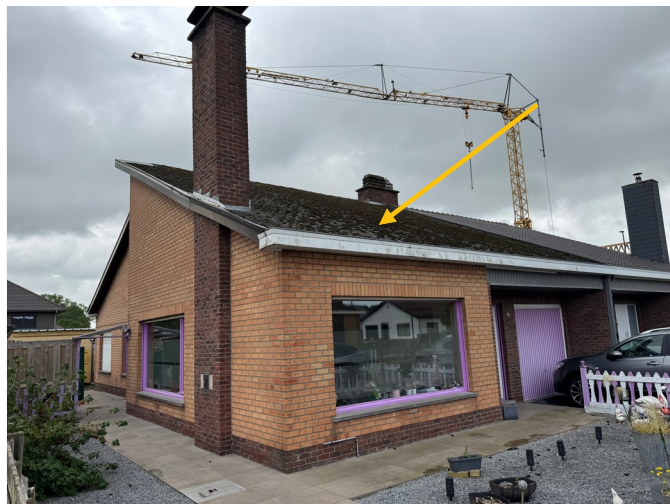
Het asbestmateriaal valt onder de mijlpaal van 2034.

Verwijderen

| Eindbeoordeling materiaalrisico | Verhoogd materiaalrisico en/of verhoogde kans op vezelvrijgave |

| Toestand van het materiaal | Matig beschadigd, matig verweerd |

| Asbestmateriaal | Dak- en gevelbekleding - Lei, shingle |
| Hoeveelheid (oppervlakte - aantal) | • 236,00 m <sup>2</sup> - 1 stuk |

- Zorg voor een veilig beheer. Vermijd het beschadigen van het asbestmateriaal. Controleer de toestand jaarlijks op wijzigingen.

- Eenvoudige handelingen: enkel door erkend asbestverwijderaar te verwijderen zonder te zagen, breken, schuren of te slijpen, verwijderd materiaal en gebruikte PBM's dienen correct ingepakt te worden, dubbele verpakking.

nodige PBM: FFP3-masker, wegwerpoverall, veiligheidsschoenen, snijbestendige handschoenen en stofvrije veiligheidsbril.

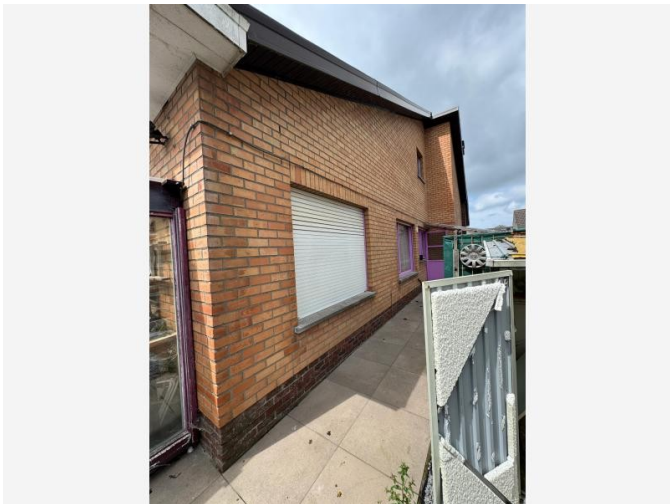
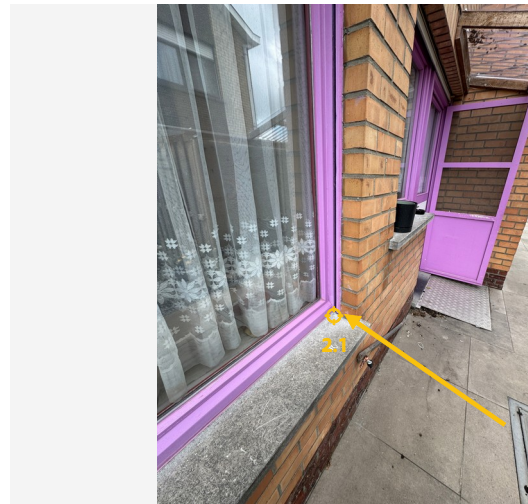
Het asbestmateriaal valt onder de mijlpaal van 2040.

Zorgvuldig beheren

| Eindbeoordeling materiaalisico | Laag materiaalisico en/of verlaagde kans op vezelvrijgave |

| Toestand van het materiaal | Licht beschadigd, licht verweerd. Intacte calciumsilicaatplaat of materiaal met categorie 3-gebondenheid |

| # | Type | Referentie | Resultaat |
|---|---|---|---|
| 2.1 | Puntmonster | M1 | Chrysotiel |

| Asbestmateriaal | In-situ afwerkingslagen - Pasta, stopverf, voegsel, stopsel, vulsel, mastiek, kitten, ... |

- Zorg voor een veilig beheer. Vermijd het beschadigen van het asbestmateriaal. Controleer de toestand jaarlijks op wijzigingen.

- Eenvoudige handelingen: mag via doe-het-zelf of door werknemer(s) met opleidingsattest eenvoudige handelingen te verwijderen zonder te zagen, breken, schuren of te slijpen, verwijderd materiaal en gebruikte PBM's dienen correct ingepakt te worden, dubbele verpakking.

nodige PBM: FFP3-masker, wegwerpoverall, veiligheidsschoenen, snijbestendige handschoenen en stofvrije veiligheidsbril.

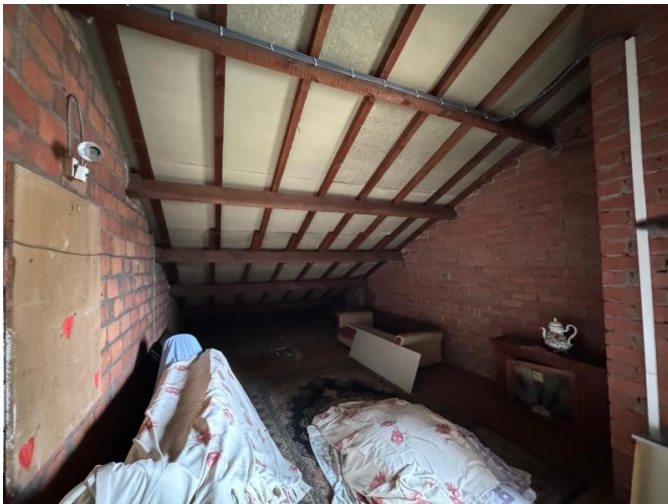
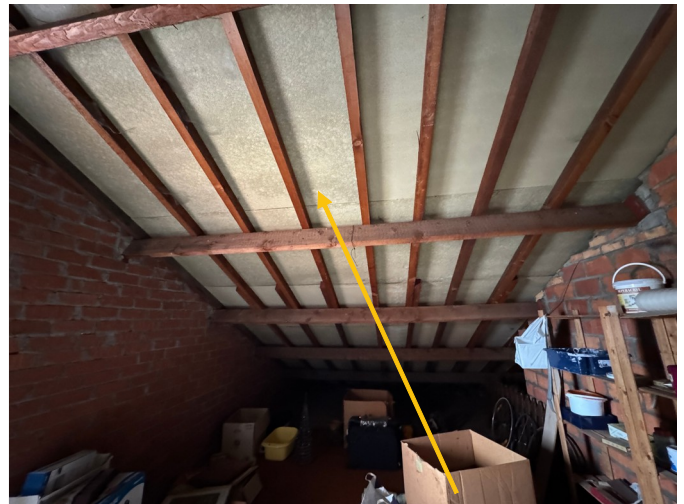
Het asbestmateriaal valt onder de mijlpaal van 2040.

Zorgvuldig beheren

| Eindbeoordeling materiaalrisico | Zeer laag materiaalrisico en/of zeer lage kans op vezelvrijgave |

| Toestand van het materiaal | Onbeschadigd, niet verweerd |

| Asbestmateriaal | Dak- en gevelbekleding - Plaat |

- Zorg voor een veilig beheer. Vermijd het beschadigen van het asbestmateriaal. Controleer de toestand jaarlijks op wijzigingen.

- Eenvoudige handelingen: mag via doe-het-zelf of door werknemer(s) met opleidingsattest eenvoudige handelingen te verwijderen zonder te zagen, breken, schuren of te slijpen, verwijderd materiaal en gebruikte PBM's dienen correct ingepakt te worden, dubbele verpakking.

nodige PBM: FFP3-masker, wegwerpoverall, veiligheidsschoenen, snijbestendige handschoenen en stofvrije veiligheidsbril.

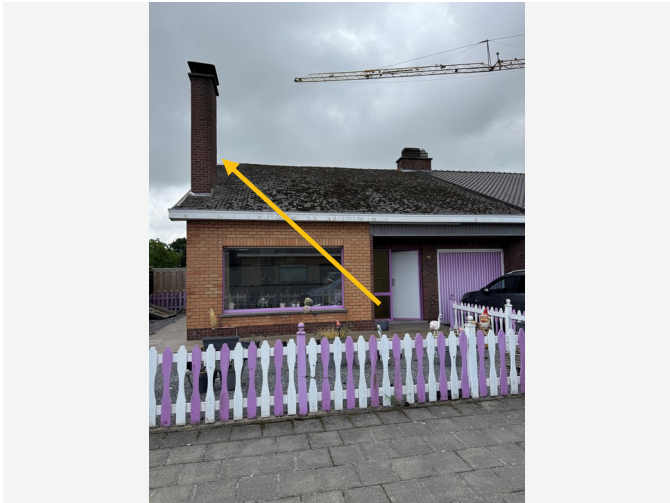
**Reden:** Het te onderzoeken materiaal situeert zich hoger dan 3,50 m te rekenen vanaf een veilige ondergrond

**Uitleg van de asbestdeskundige:** schoorsteen in metselwerk, binnenkant niet waarneembaar

| (Asbest)materiaal | Rookgaskanaal |
| Karakterisatie | Asbest (verdacht) |

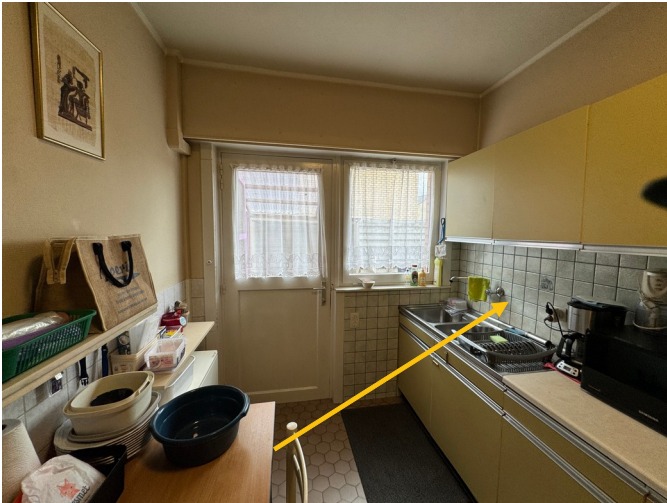
**Reden:** lijm faience niet waarneembaar

**Uitleg van de asbestdeskundige:** mogelijk aanwezigheid in bevestiging faience

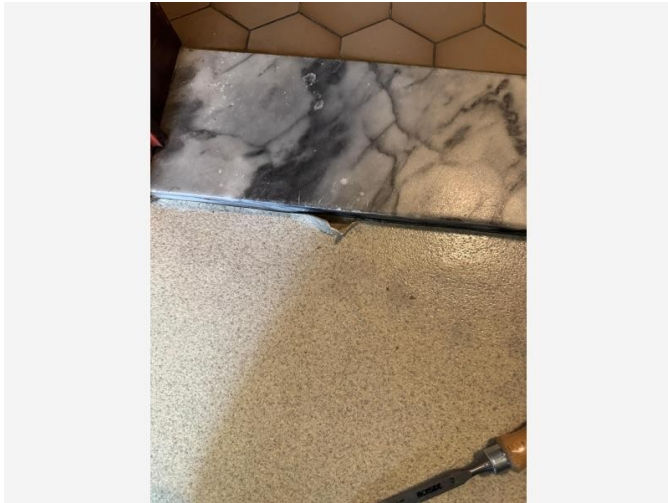
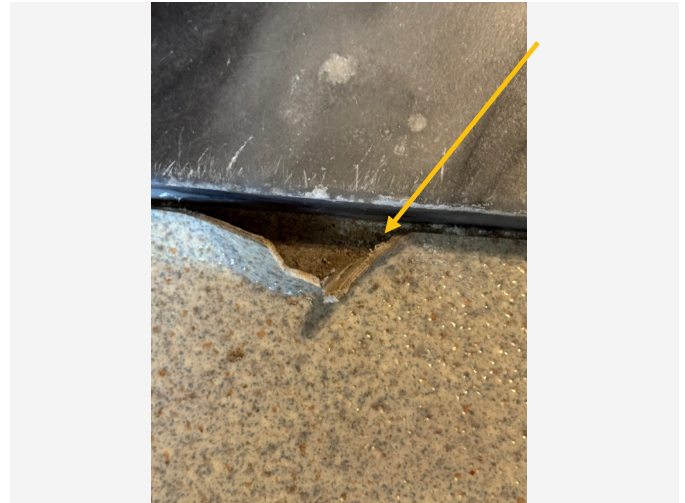
vloerbekleding niet verlijmd

| Basis voor advies | De asbestdeskundige beoordeelt het materiaal als niet-asbestverdacht. |

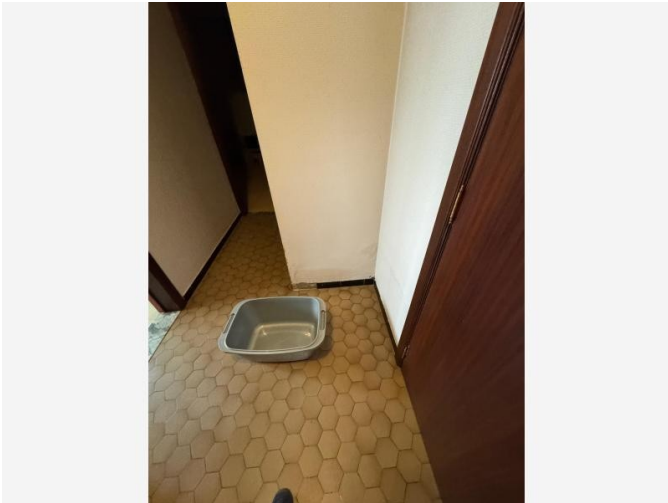
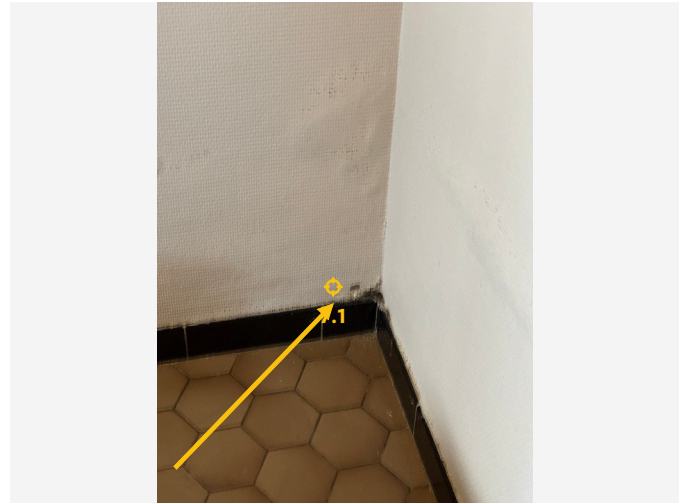
## Fiche 7: pleister binnenmuur

Geen asbest

| # | Type | Referentie | Resultaat |
|---|---|---|---|
| 7.1 | Mengmonster | M2 | Geen asbest |

| Beschrijving | pleister binnenmuur |
