# Asbestinventarisatetest

Vlaanderenstraat 3/0301, 8430 Middelkerke

Attestnummer : **20250722-000049.000**

Uitgegeven op : **22.07.2025**

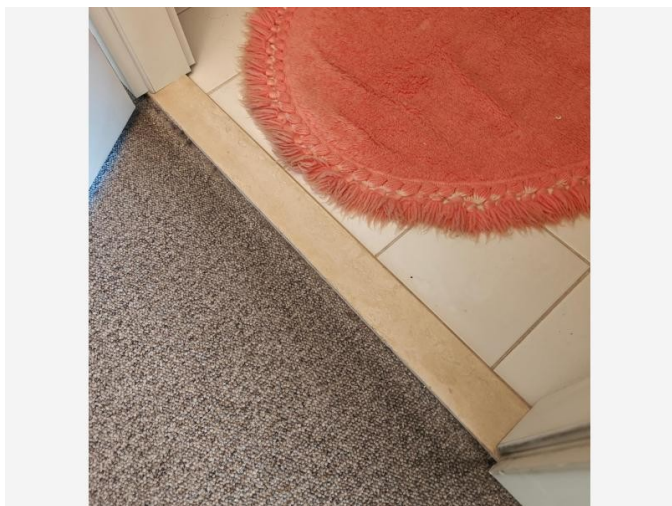
De deurdrempels zijn vervaardigd uit natuursteen.

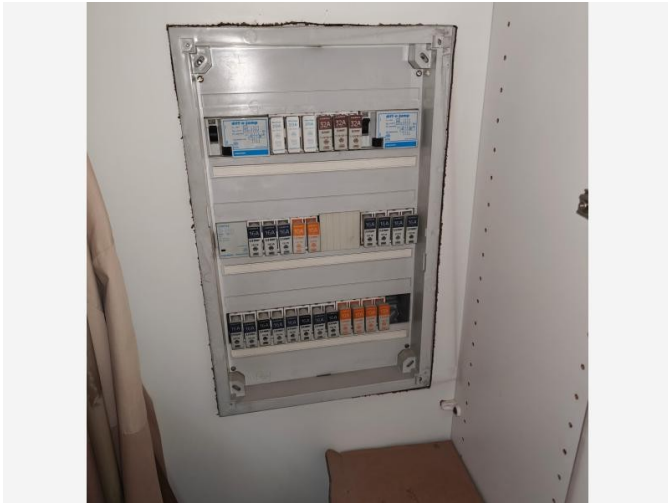
Het betreft een moderne zekeringskast zonder asbestverdachte toepassingen.

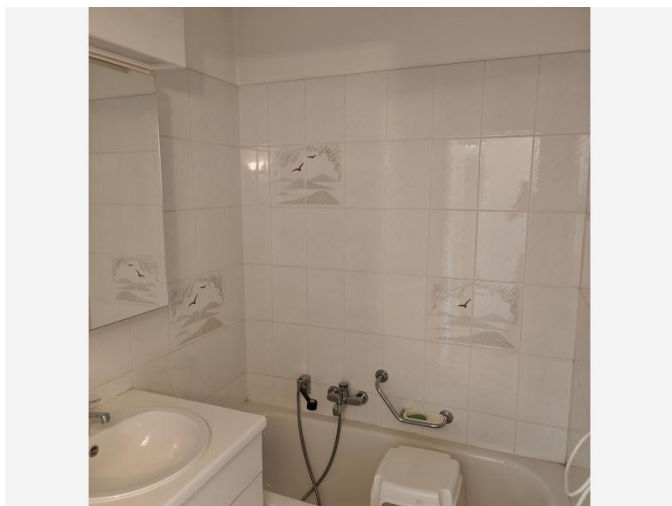
De tegels in de badkamer, de wc en in de keuken waren intact, zodat geen uitspraak kan gedaan worden over het soort tegellijm dat werd gebruikt, gezien het om een niet-destructief onderzoek ging.

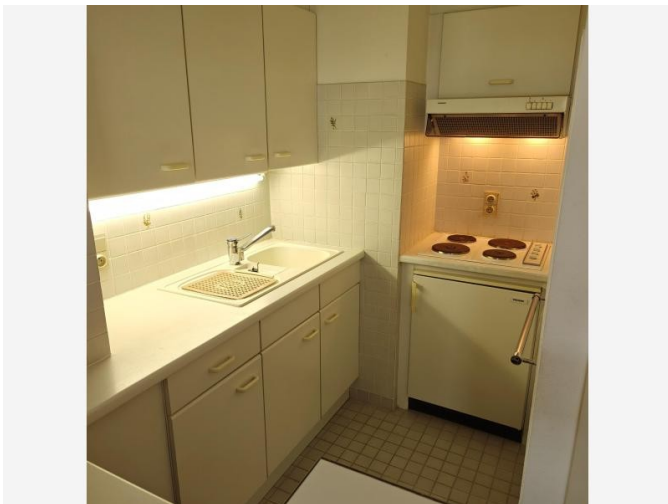
Het betreft een recent geïnstalleerde spoelbak. Op de onderzijde van de spoelbak hangt een sticker waarop duidelijk vast te stellen is dat de ontdreuningsplaat niet-asbestverdacht is.

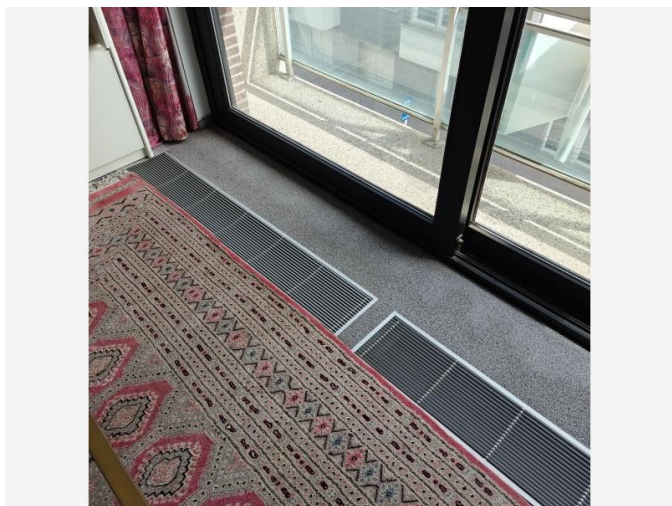
De asbestdeskundige stelt geen asbestverdachte toepassingen vast, wanneer hij de roosters van de vloerverwarming optilt.

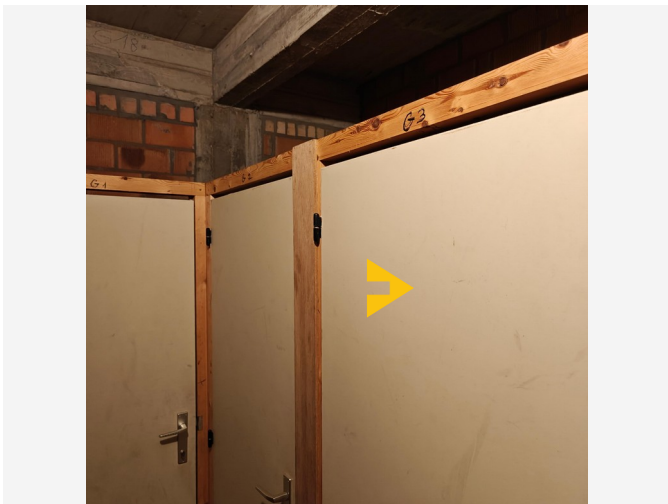
Tijdens de audiovisuele controle van de privatieve delen van de kelderbering stelt de asbestdeskundige geen asbestverdachte toepassingen vast. Het betreft een later bijgetimmerde houten constructie.

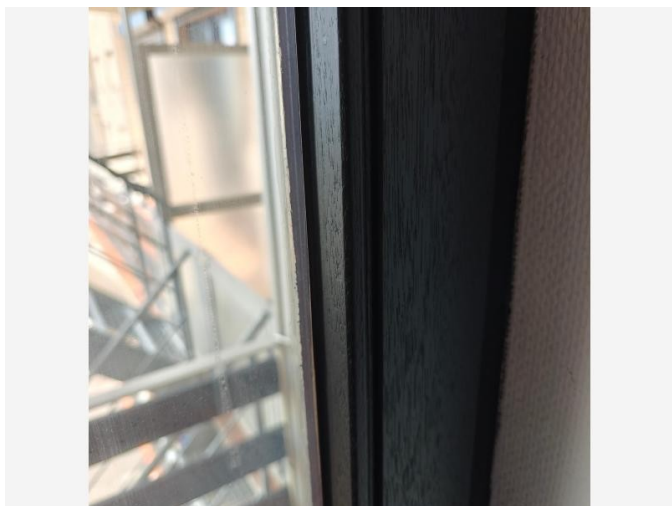
De ramen zijn afgewerkt met zachte, niet-asbestverdachte kit. Ook tussen het schrijnwerk en de ramen betreft het een zachte kit.

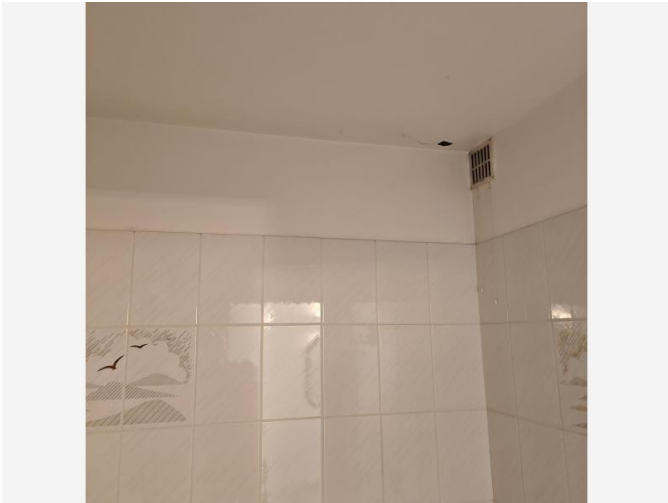
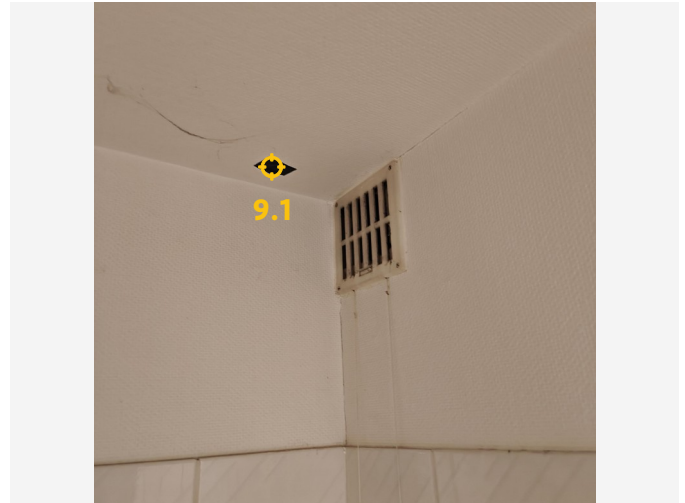
## Fiche 9: Pleister plafond

Geen asbest

| # | Type | Referentie | Resultaat |
|---|---|---|---|
| 9.1 | Mengmonster | V2 | Geen asbest |

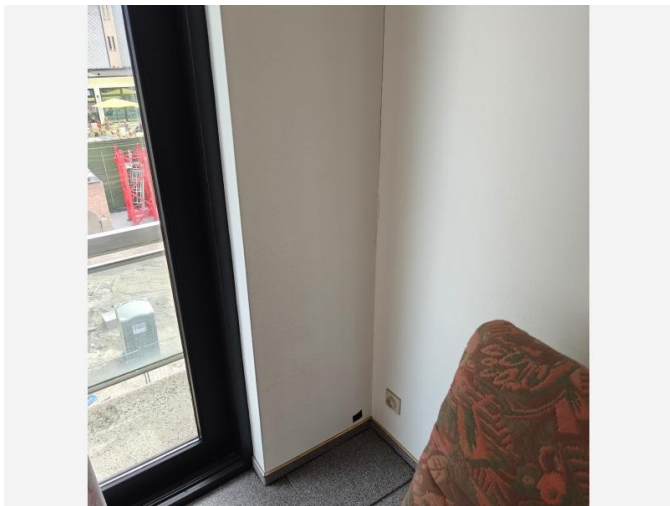
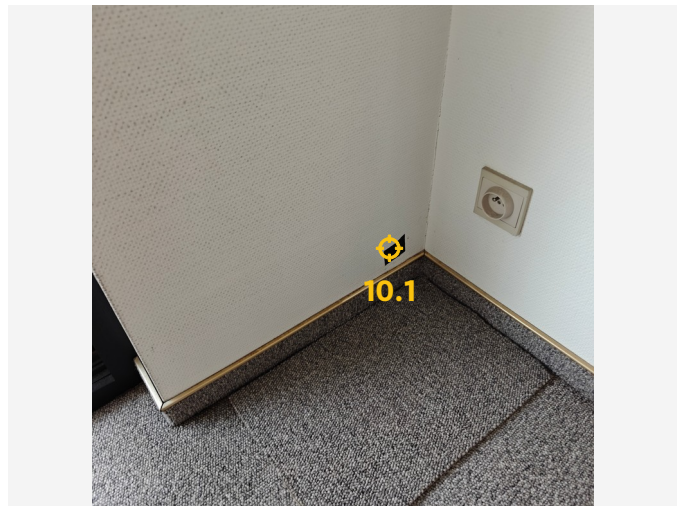
## Fiche 10: Pleister wand

Geen asbest

| # | Type | Referentie | Resultaat |
|---|---|---|---|
| 10.1 | Mengmonster | V1 | Geen asbest |
