# Asbestinventarisatetest

Muscarstraat 38, 8400 Oostende

Attestnummer : 20250826-000246.000

Uitgegeven op : 26.08.2025

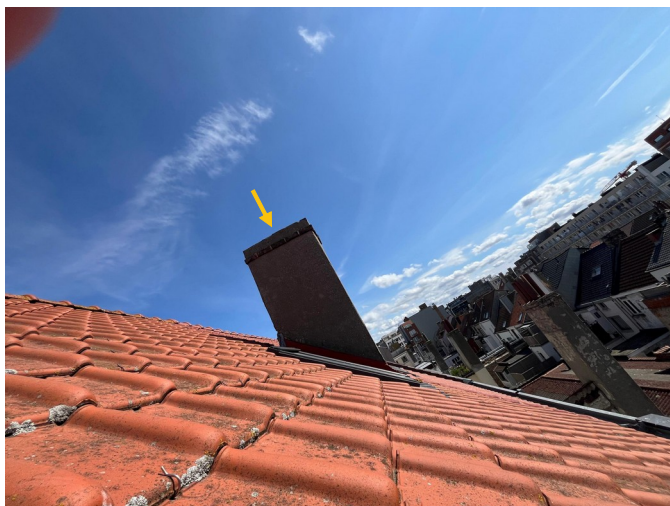
*Situeringfoto*

### Tijdelijke beperking

**Reden:** Het te onderzoeken materiaal situeert zich hoger dan 3,50 m te rekenen vanaf een veilige ondergrond

**Uitleg van de asbestdeskundige:** De boven- en binnenzijde van de schouwen langs buiten bekeken bevinden zich hoger dan 3,50 m. Deze zijn waarneembaar maar door hoogte niet vaststelbaar of inspecteerbaar.

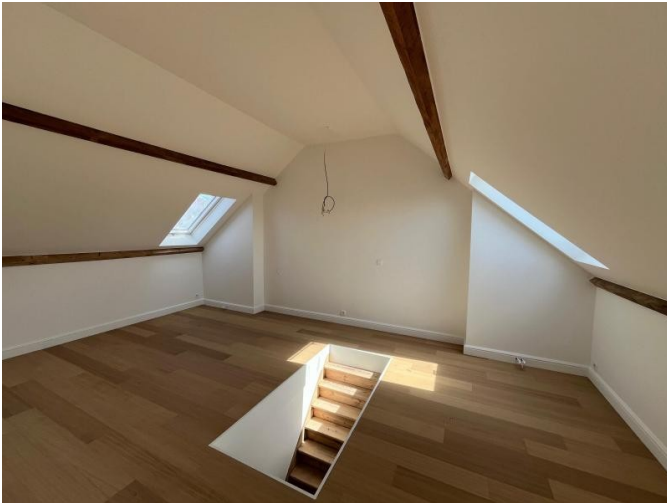
Situeringfoto

### Tijdelijke beperking

**Reden:** Het te onderzoeken materiaal situeert zich hoger dan 3,50 m te rekenen vanaf een veilige ondergrond

**Uitleg van de asbestdeskundige:** Zowel het dak als het onderdak zijn niet te onderzoeken. Langs de buitenzijde bevindt de toepassing zich hoger dan 3,5 m. Langs de binnenzijde is de zolder afgewerkt en niet te onderzoeken. Naar aanleiding van de leeftijd van de woning, zou het onderdak, een asbestverdacht toepassing kunnen zijn. Om dit na te gaan, zou aanvullend en destructief onderzoek nodig zijn, dit valt echter buiten de opdracht van de deskundige.

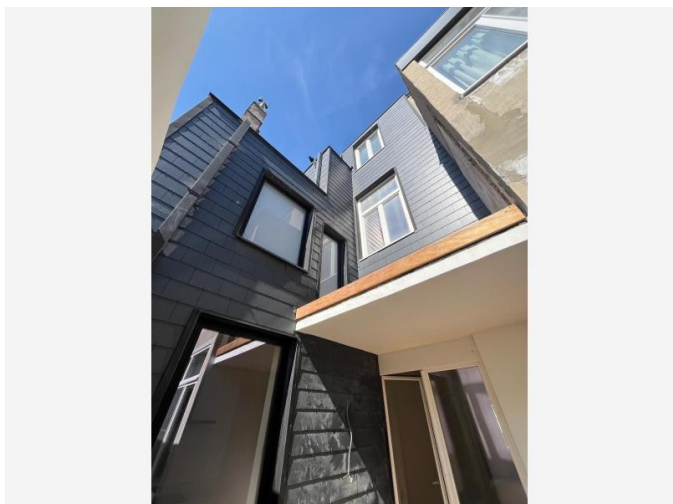
Vrije foto

Zowel de achtergevel als het plat dak boven de badkamer werden gerenoveerd. Deze nieuwe toepassingen zijn niet asbestverdacht. Hou er rekening mee dat er onder het huidige materiaal, steeds een andere toepassing kan aanwezig zijn die wel asbestverdacht is (bv oude roofing, crepi gevel, ....). Om dit na te gaan zou er aanvullend en destructief onderzoek nodig zijn. Dit valt echter buiten de opdracht van de deskundige.

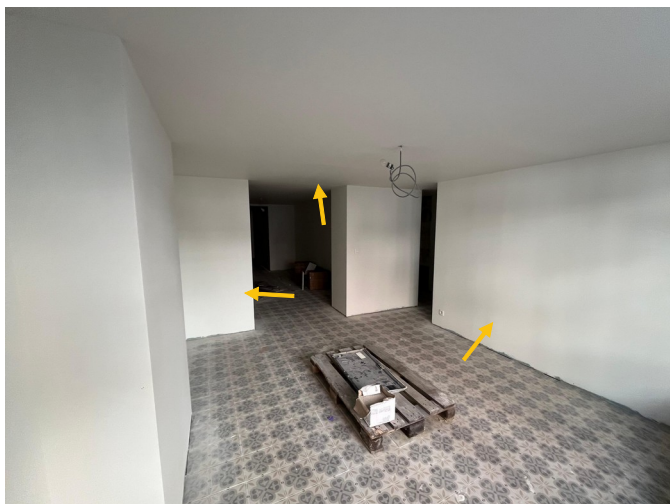
Vrije foto

De woning werd volledig gerenoveerd. De kelder werd bezet met nieuw pleisterwerk en gipswanden/plafond. Deze nieuwe toepassingen zijn niet asbestverdacht. Hou er rekening mee dat er onder het huidige materiaal, steeds een andere toepassing kan aanwezig zijn die wel asbestverdacht is (bv pleisterwerk, oude faïence, ...). Om dit na te gaan zou er aanvullend en destructief onderzoek nodig zijn. Dit valt echter buiten de opdracht van de deskundige.

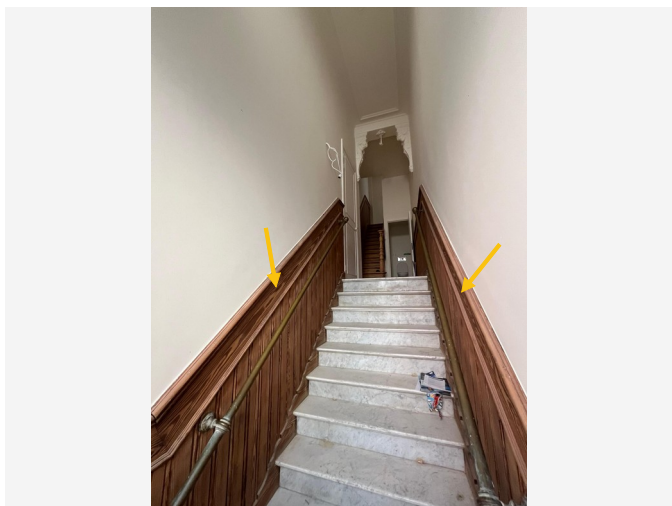
Vrije foto

De lambrisering in de gang, traphal en kelder zijn vervaardigd uit hout. Deze toepassing is niet asbestverdacht. Hou er rekening mee dat er onder het huidige materiaal, steeds een andere toepassing kan aanwezig zijn die wel asbestverdacht is (bv pleisterwerk, oude faïence, ...). Om dit na te gaan zou er aanvullend en destructief onderzoek nodig zijn. Dit valt echter buiten de opdracht van de deskundige.

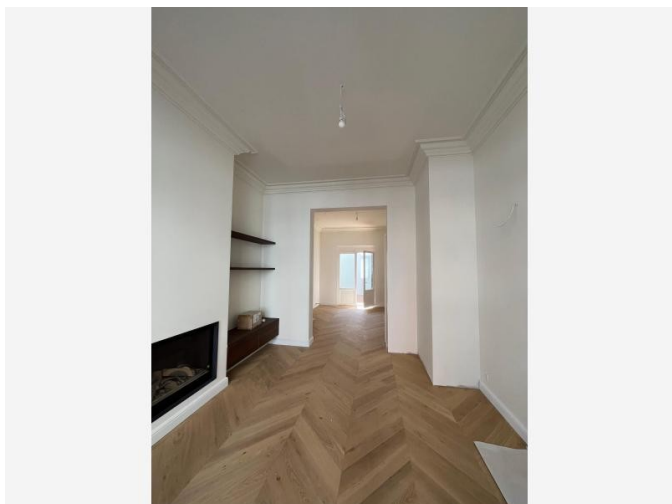
Vrije foto

De woning werd volledig gerenoveerd (vloer, badkamer, keuken, ramen, pleisterwerk, ...). Deze nieuwe toepassingen zijn niet asbestverdacht. Hou er rekening mee dat er onder het huidige materiaal, steeds een andere toepassing kan aanwezig zijn die wel asbestverdacht is (bv pleisterwerk, oude faïence, ...). Om dit na te gaan zou er aanvullend en destructief onderzoek nodig zijn. Dit valt echter buiten de opdracht van de deskundige.

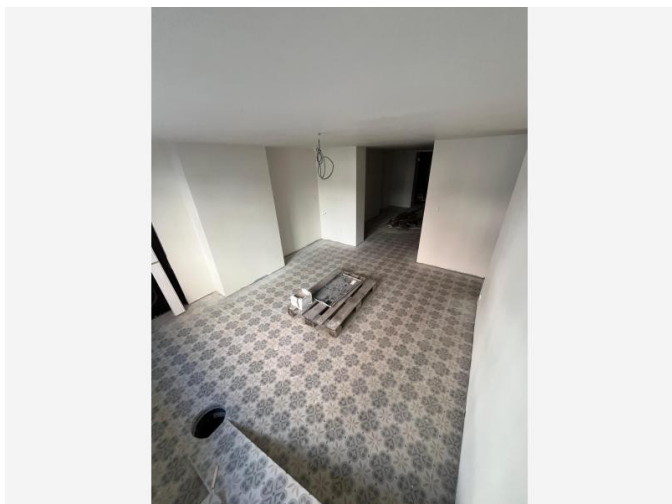
Vrije foto

De woning werd volledig gerenoveerd. De vloer in de kelder werd opnieuw betegeld, deze toepassing is niet asbestverdacht. Hou er rekening mee dat er onder het huidige materiaal, steeds een andere toepassing kan aanwezig zijn die wel asbestverdacht is (bv oude vloer, tegellijm, ...). Om dit na te gaan zou er aanvullend en destructief onderzoek nodig zijn. Dit valt echter buiten de opdracht van de deskundige.

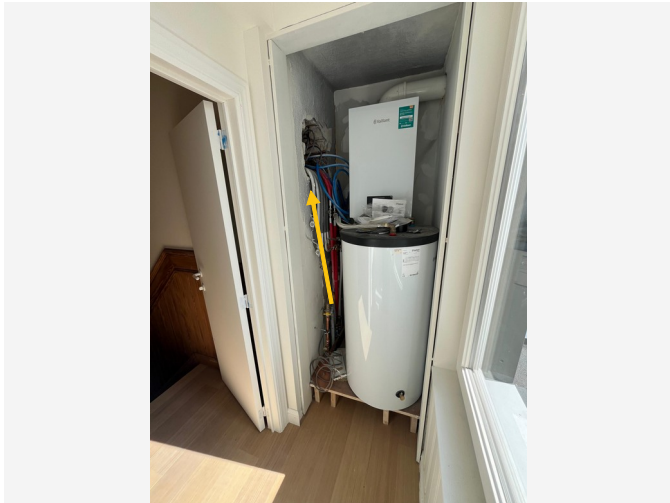
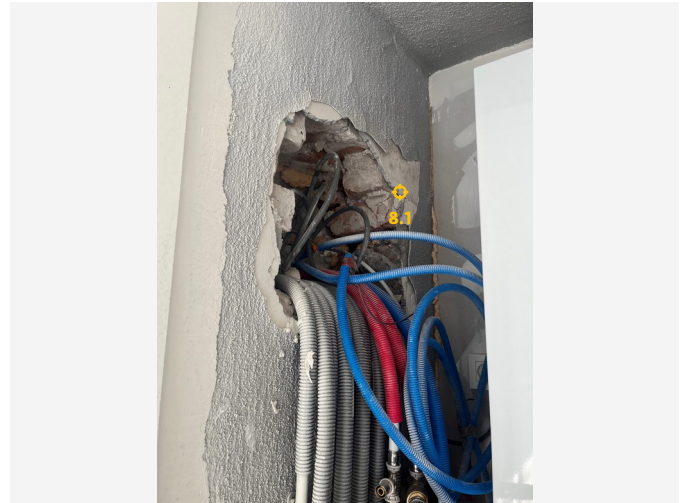
Geen asbest

#	Type	Referentie	Resultaat
8.1	Mengmonster	MM01	Geen asbest

<b>Beschrijving</b>	Oud pleisterwerk
<b>Omgeving</b>	Binnen
<b>Primaire drager</b>	Binnenwand
<b>Bindmiddel van materiaal</b>	Gips - kalk
<b>Gebondenheid op basis van bindmiddel</b>	Niet-hechtgebonden
<b>Hoeveelheid (oppervlakte - dikte - aantal)</b>	• 25,00 m <sup>2</sup> - 1,00 cm - 1 stuk
<b>Totaal volume</b>	0,25 m <sup>3</sup>
<b>Identificatiemethode</b>	Vaststelling met monstername
<b>Destructieve handeling voor identificatie</b>	Nee
<b>Opmerking</b>	De hoeveelheid is een inschatting van de deskundige op basis van de genomen afmetingen, dit is geen exacte berekening. De staalname is gebeurd op een aantal plaatsen waar het oude pleisterwerk nog zichtbaar is. Hou er rekening mee dat er achter het nieuwe pleisterwerk nog steeds oud pleisterwerk kan aanwezig zijn.
