# Asbestinventarisatetest

Warschaustraat 29A/0201, 8400 Oostende

Attestnummer : **20260730-000054.000**

Uitgegeven op : **30.07.2026**

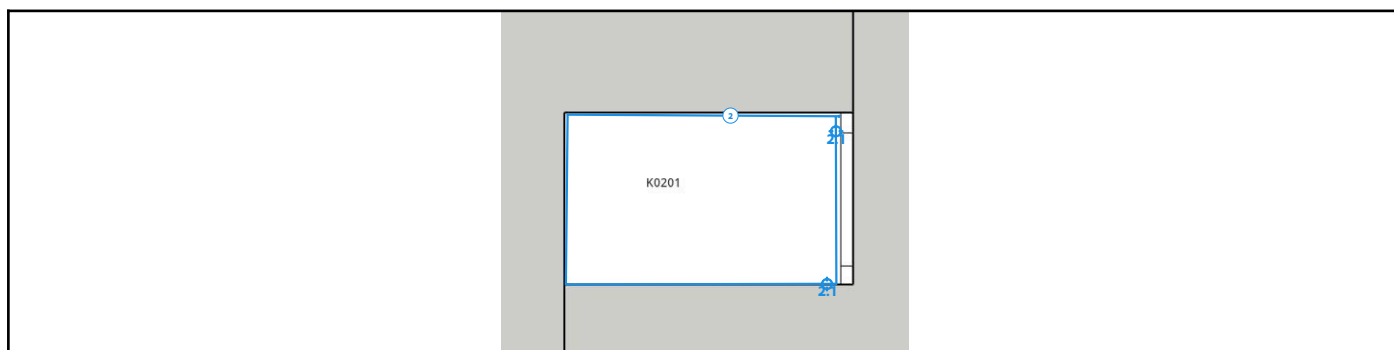
## Plan 1.1: plan kelder 201

| Beschrijving | Type | Actie |
|---|---|---|
| 2. cementering kelder | Geen asbest | - |

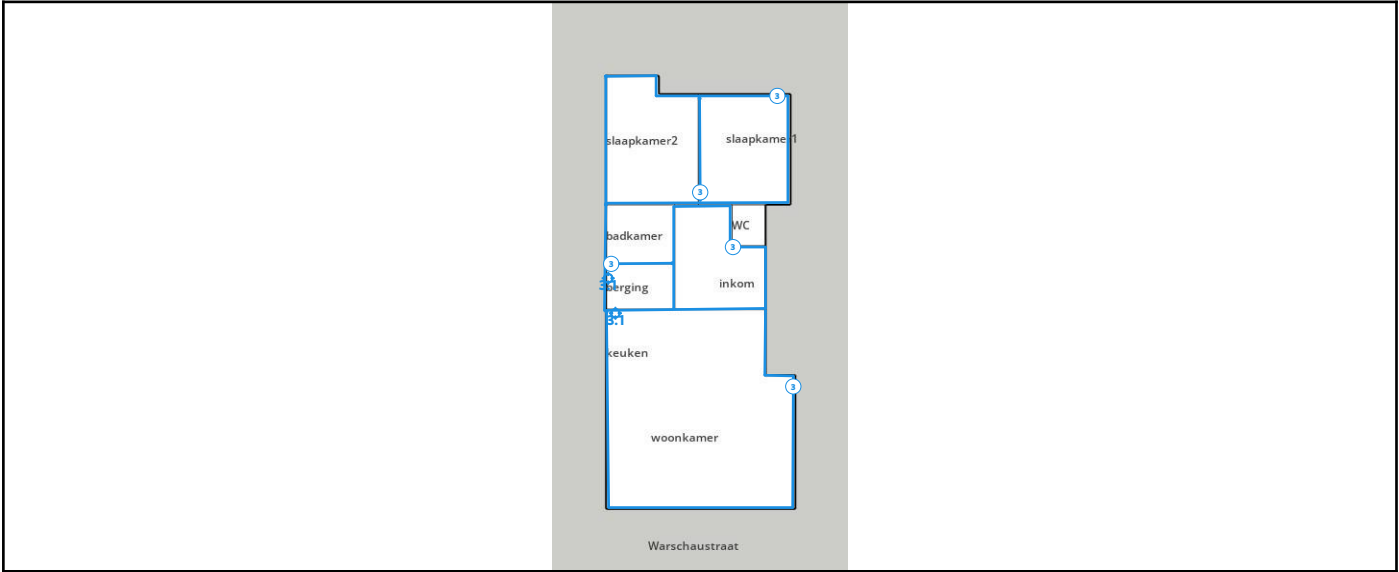
# Plan 1.2: plan appartement b0201

| Beschrijving | Type | Actie |
|---|---|---|
| 3. pleisterwerk binnenmuren | Geen asbest | - |

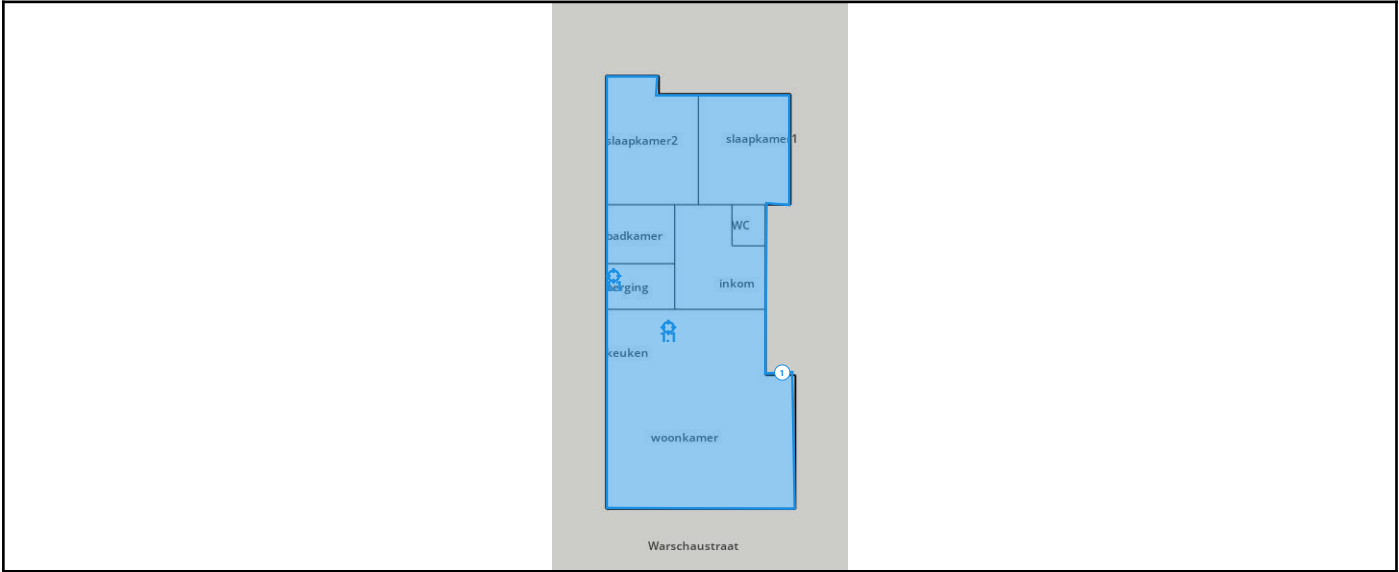
# Plan 1.3: plan appartement b0201 kopie

| Beschrijving | Type | Actie |
|---|---|---|
| 1. pleisterwerk plafond | Geen asbest | - |

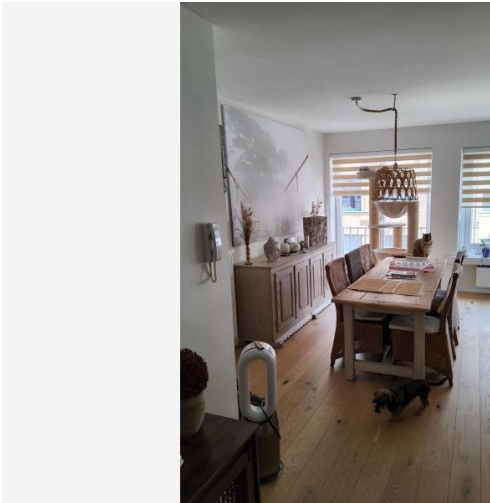
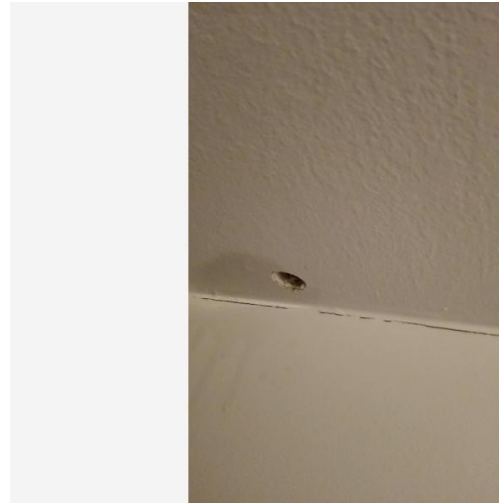
## Fiche 1: pleisterwerk plafond

Geen asbest

| # | Type | Referentie | Resultaat |
|---|---|---|---|
| 1.1 | Mengmonster | plafondpleister | Geen asbest |

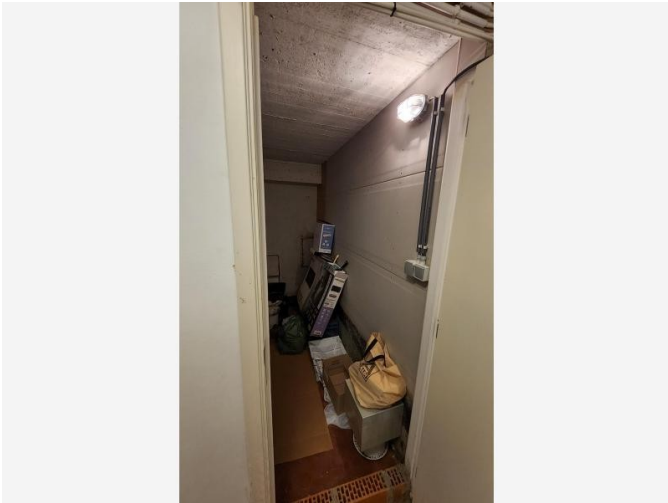
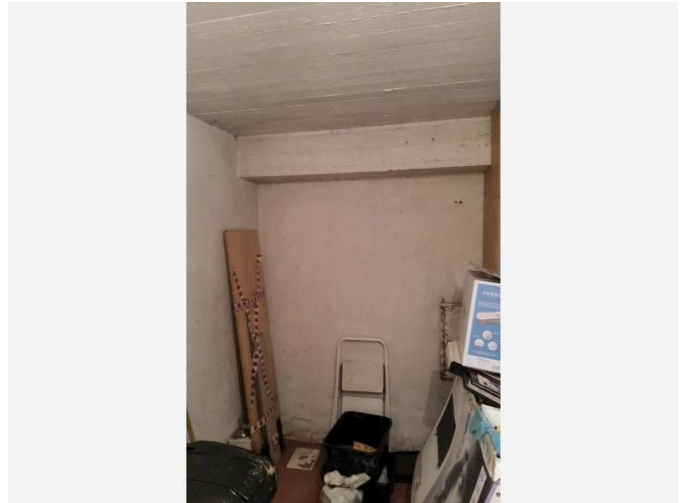
## Fiche 2: cementering kelder

Geen asbest

| # | Type | Referentie | Resultaat |
|---|---|---|---|
| 2.1 | Mengmonster | cement | Geen asbest |

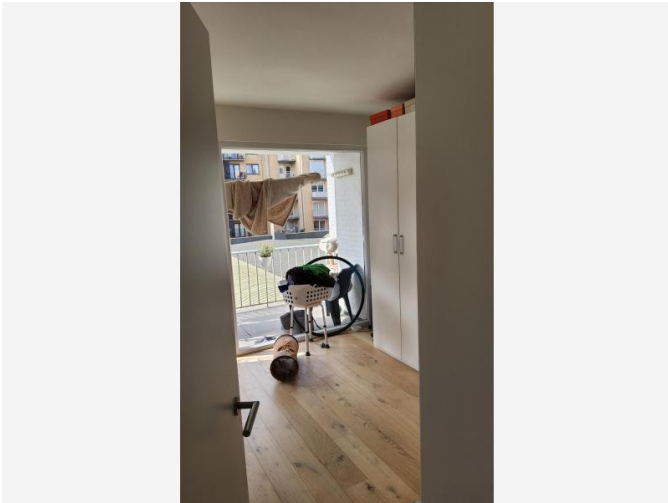
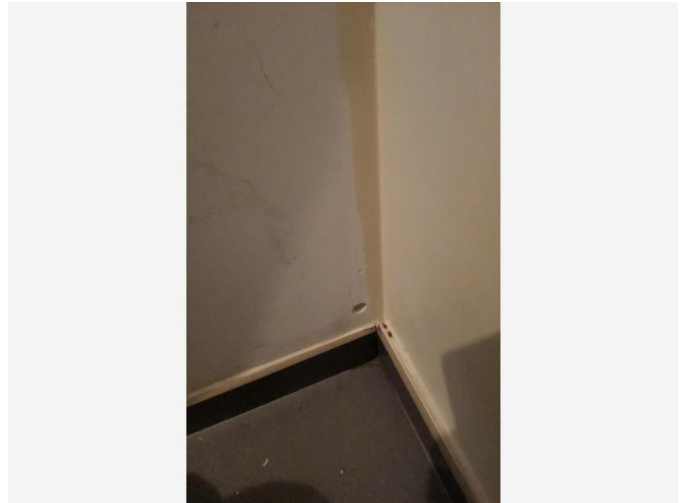
## Fiche 3: pleisterwerk binnenmuren

Geen asbest

| # | Type | Referentie | Resultaat |
|---|---|---|---|
| 3.1 | Mengmonster | pleisterwerk muur | Geen asbest |

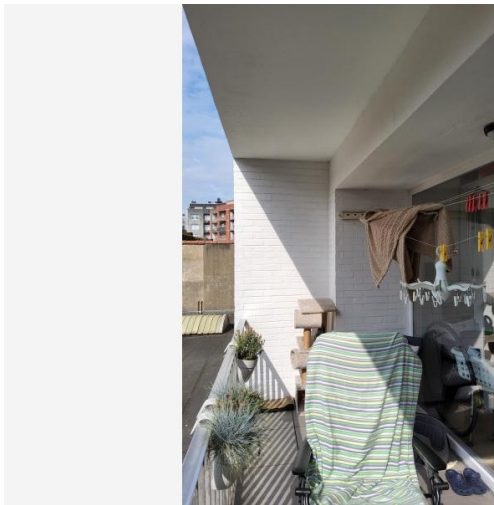
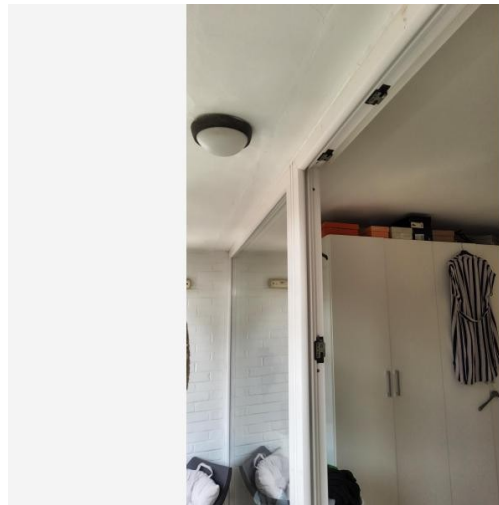
### Fiche 4: Dichtingen schrijnwerk - niet verdacht

| Beschrijving | Notitie | Terug te vinden op plannen |
|---|---|---|
| Fiche 4: Dichtingen schrijnwerk - niet verdacht | Geen asbestverdachte dichtingen aan schrijnwerk | - |
