Asbestinventarisatetest

Troonstraat 32/0402, 8400 Oostende

Attestnummer : **20260617-000146.000**

Uitgegeven op : **17.06.2026**

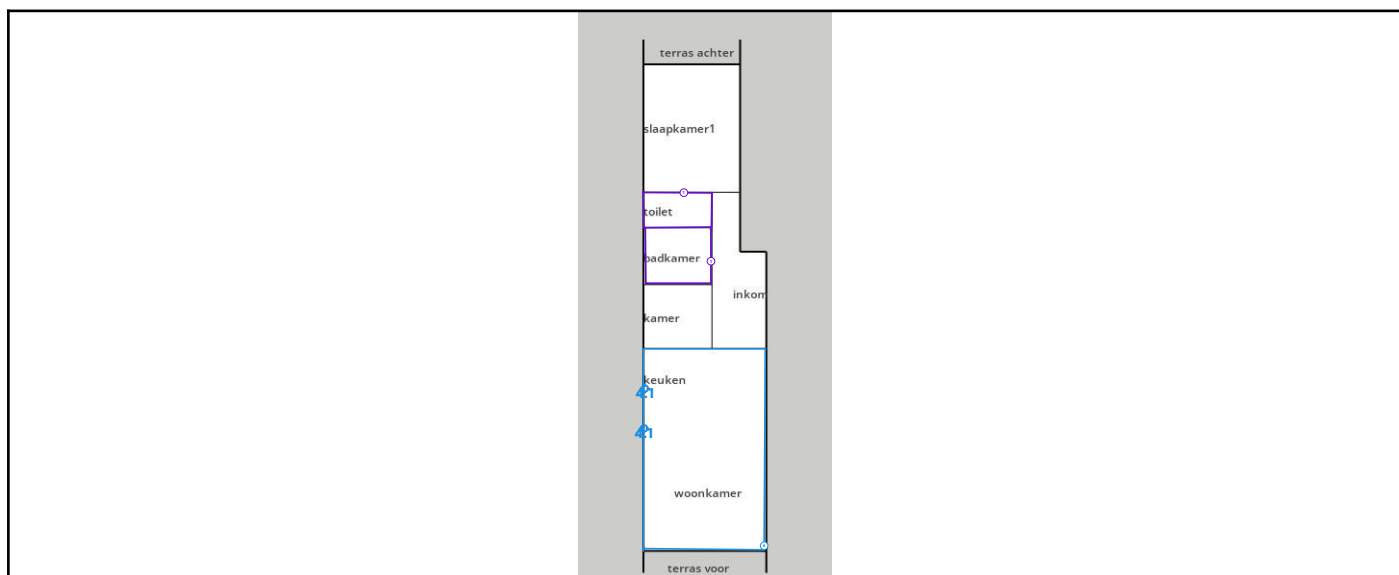
Plan 1.2: plan appartement b0402

Beschrijving	Type	Actie
1. tegellijm wandtegels	Advies	-
4. pleisterwerk moluren	Geen asbest	-
4.1 Code: pleister moluur	Mengmonster	-

"Wandtegels zelf zijn niet verdacht.

Bij verwijderen van de wandtegels, extra staalnamen aangeraden. Tegelijm is een gekende asbest-toepassing."

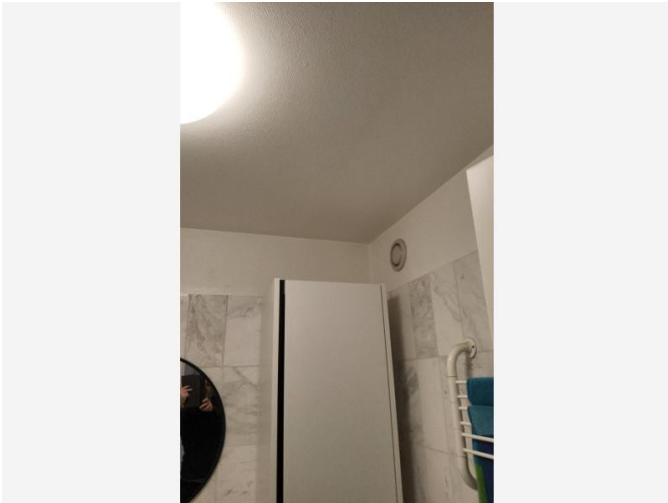
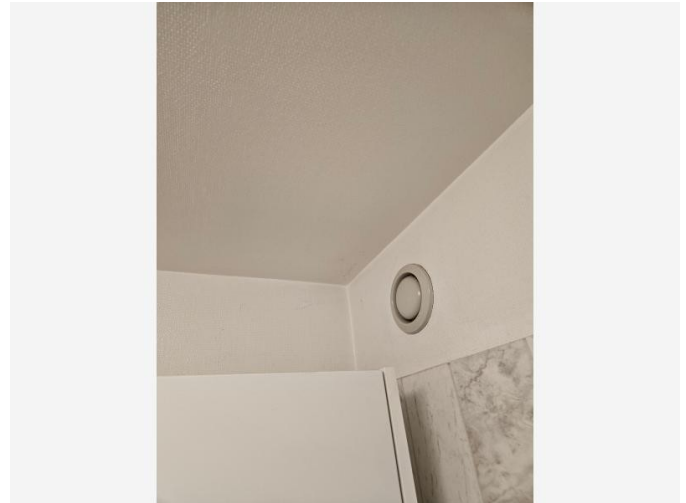
Fiche 2: pleisterwerk plafond

Geen asbest

#	Type	Referentie	Resultaat
2.1	Mengmonster	plafondpleister	Geen asbest

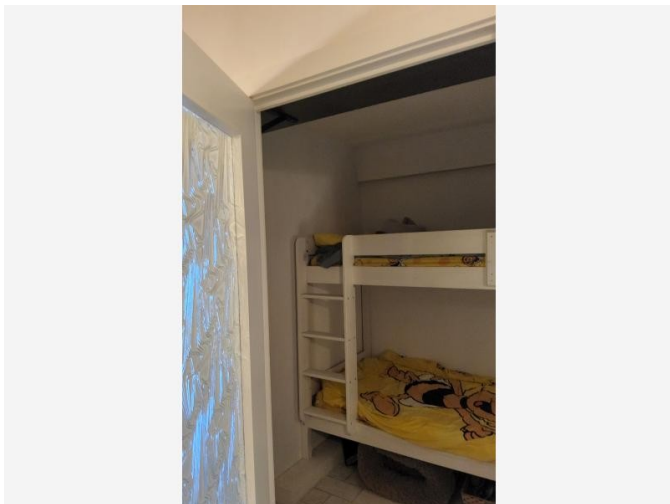
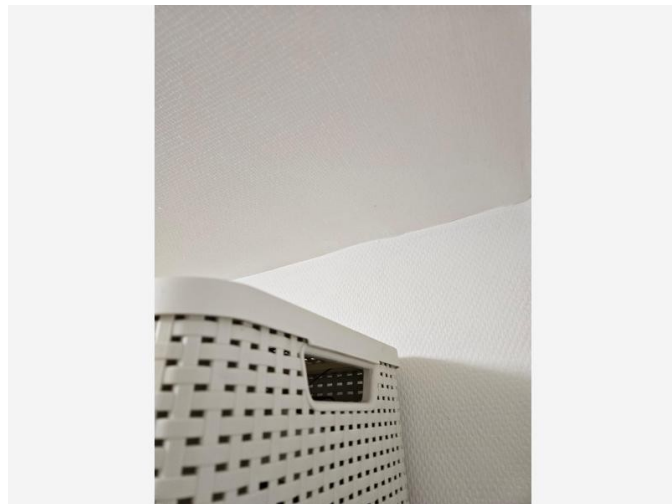
Fiche 3: pleisterwerk muren

Geen asbest

#	Type	Referentie	Resultaat
3.1	Mengmonster	muurpleister	Geen asbest

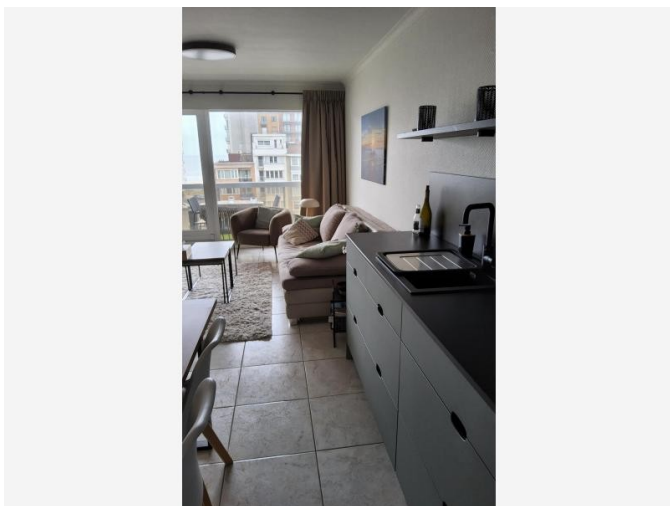
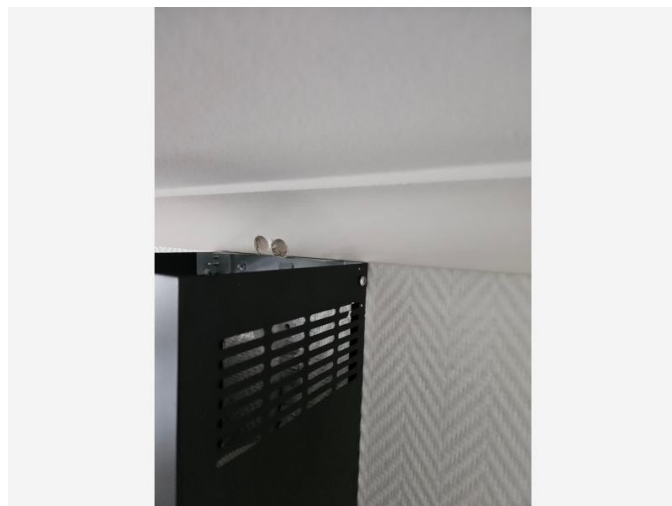
Fiche 4: pleisterwerk moluren

Geen asbest

#	Type	Referentie	Resultaat
4.1	Mengmonster	pleister moluur	Geen asbest

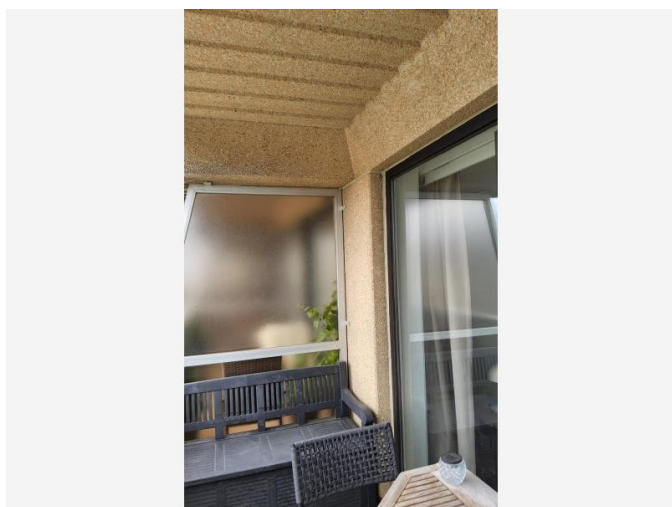
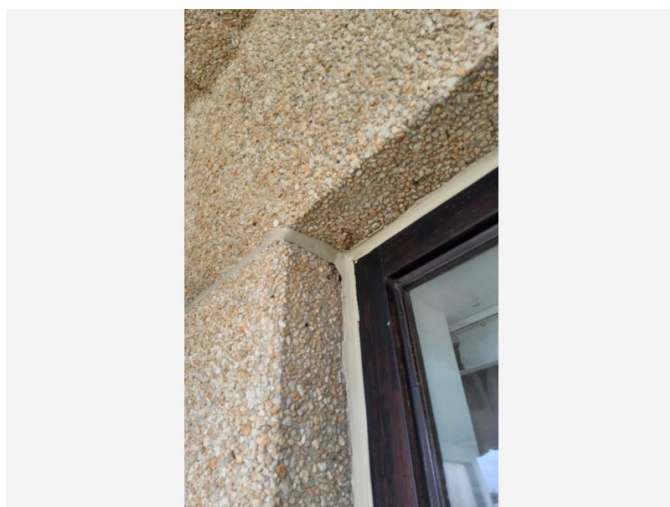
Beschrijving	Notitie	Terug te vinden op plannen
Fiche 5: Dichtingen schrijnwerk - niet verdacht	Geen asbestverdachte dichtingen aan schrijnwerk	-
