# Asbestinventarisatetest

Zeedijk 372/001, 8670 Koksijde

Attestnummer : 20260202-000055.000

# Zone 1: Hoofdgebouw

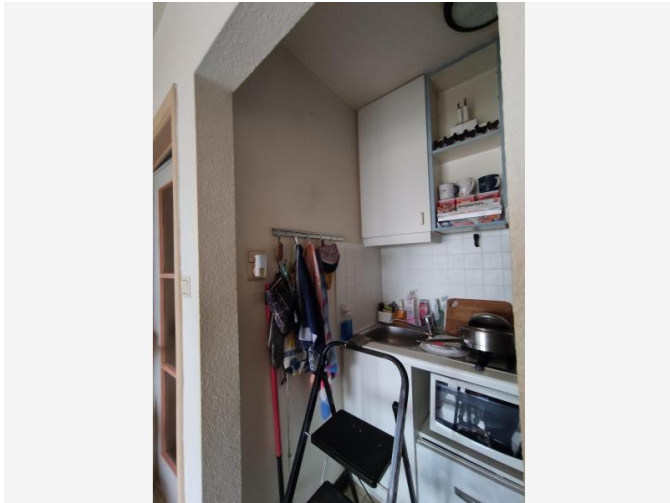
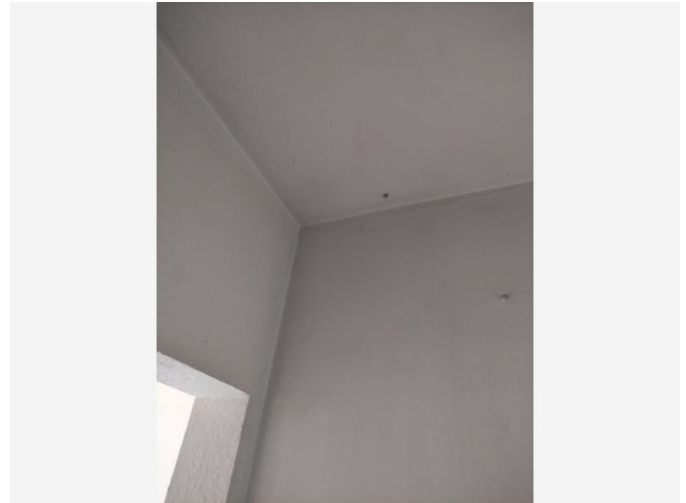
## Fiche 1: Pleister plafond

Geen asbest

| Opmerking | <p>De opgegeven hoeveelheid is een schatting.</p> <p>De puncties werden genomen in de keuken, inkomhal en slaapkamer rechts achter.</p> |

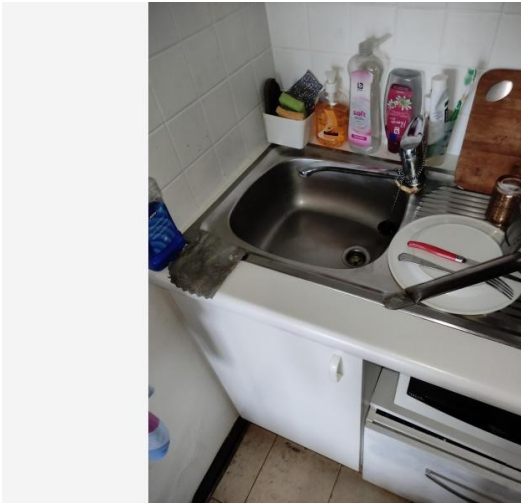
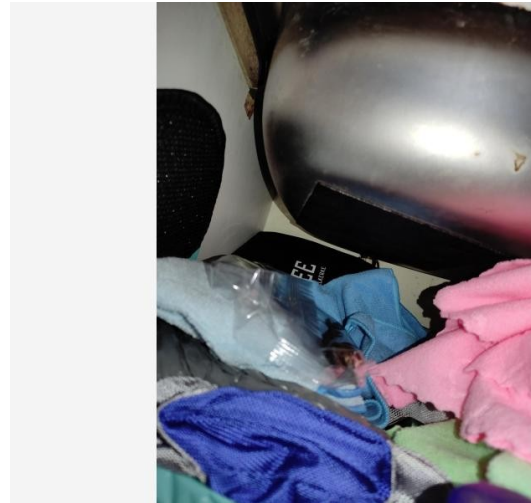
## Fiche 2: Anti - dreunlaag spoelbak

Geen asbest

| Opmerking | De opgegeven hoeveelheid is een schatting. |

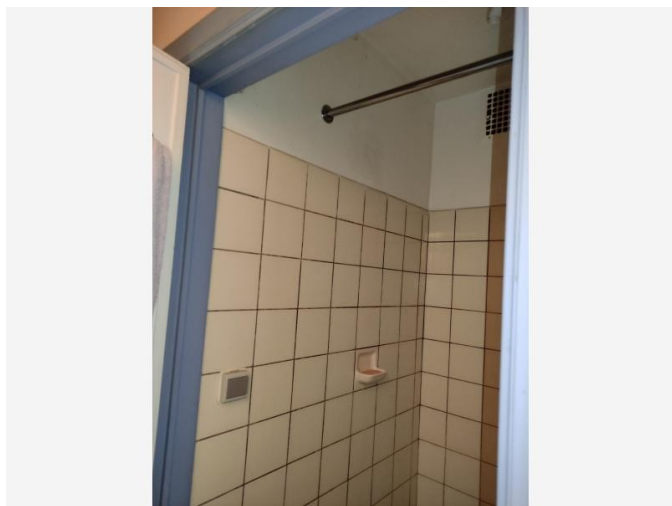
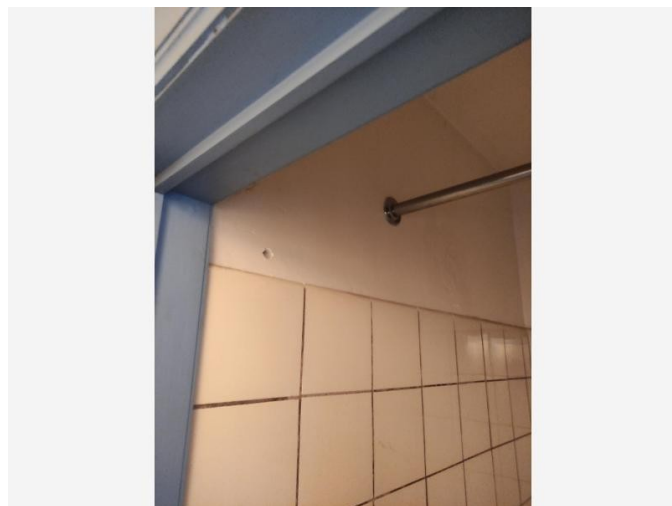
## Fiche 3: Pleister muur

Geen asbest

| Opmerking | <p>De opgegeven hoeveelheid is een schatting.</p> <p>De puncties werden genomen in de inkomhal, slaapkamer links achter en de badkamer.</p> |

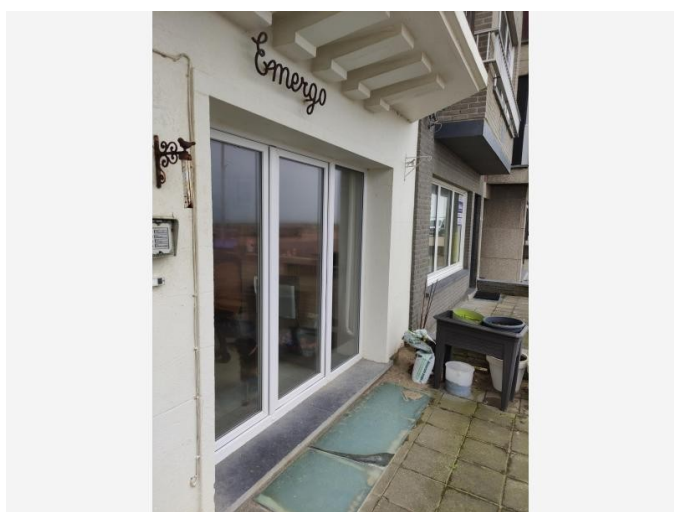
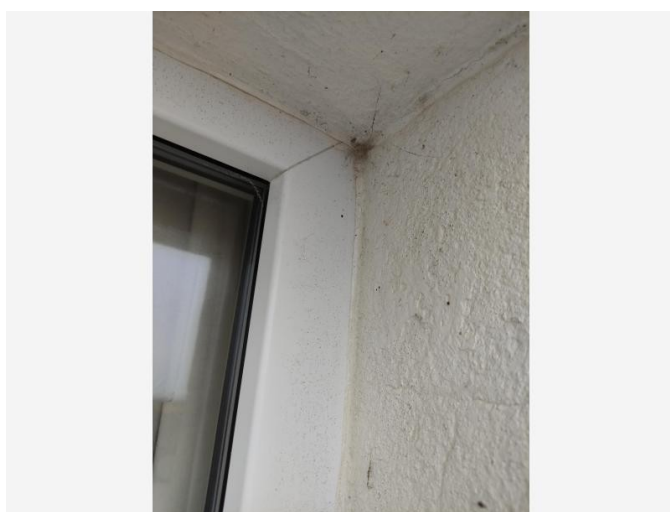
### Fiche 4: Afdichtingsmateriaal aan het schrijnwerk

| Beschrijving | Notitie | Terug te vinden op plannen |
|---|---|---|
| Fiche 4: Afdichtingsmateriaal aan het schrijnwerk | Het afdichtingsmateriaal aan het schrijnwerk betreft een silicone of voegsel afdichting en is niet asbestverdacht. | - |
