Asbestinventarisatetest

Marktlaan 48/0201, 8660 De Panne

Attestnummer : 20260323-000152.000

Asbestveilig (maar mogelijk niet asbestvrij)

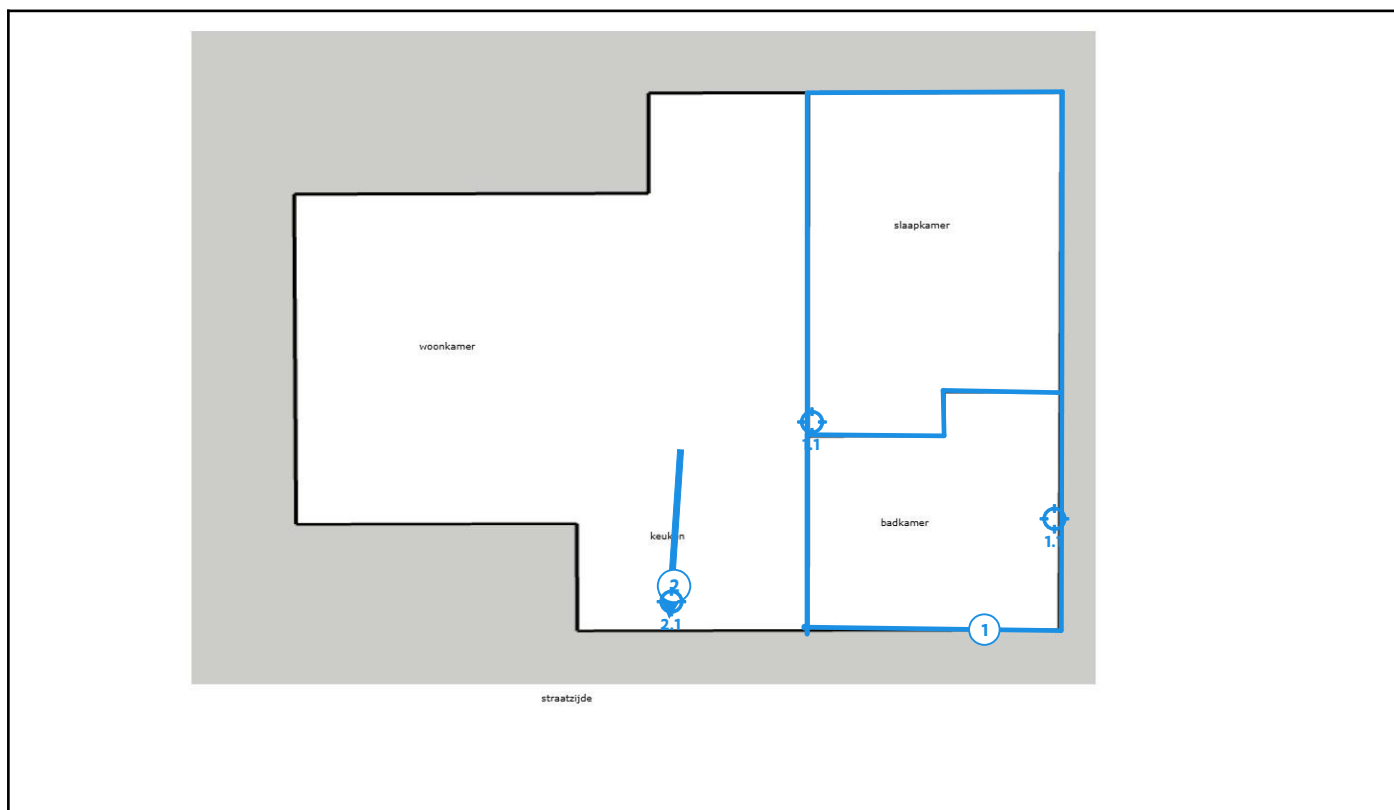
Plan 1.1: 2de verdieping

Beschrijving	Type	Actie
1. muurpleister	Geen asbest	-
1.1 Code: 26/03/031M1	Mengmonster	-
2. bitumen onder de spoelbak in de keuken	Geen asbest	-
2.1 Code: 26/03/031B1	Puntmonster	-

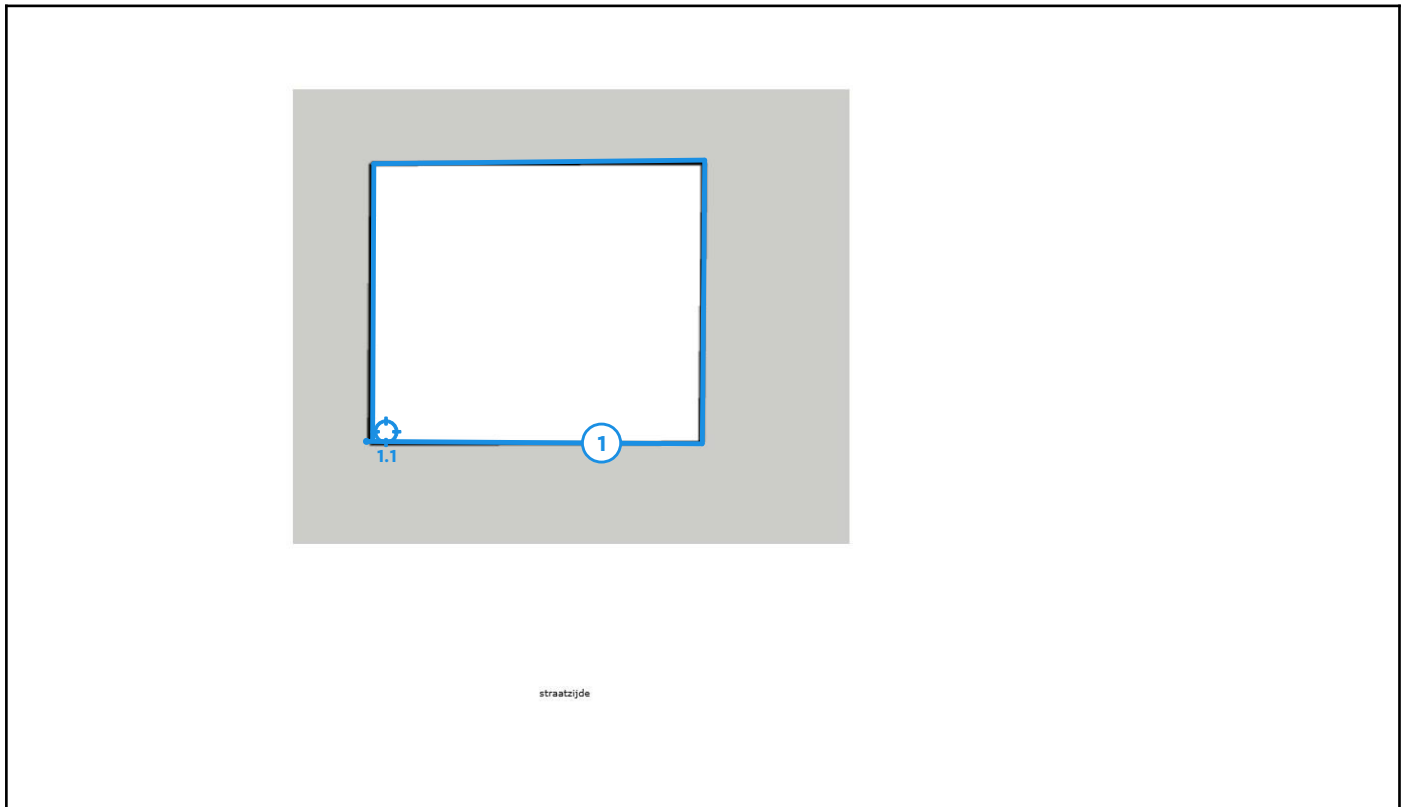
Plan 1.2: 3de verdieping

Beschrijving	Type	Actie
1. muurpleister	Geen asbest	-
1.1 Code: 26/03/031M1	Mengmonster	-

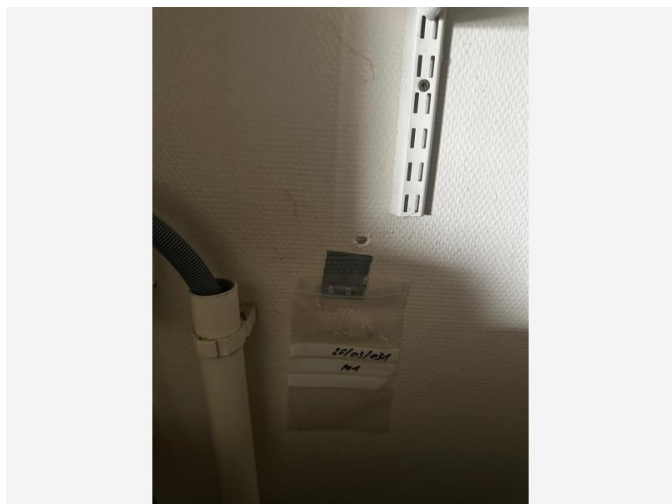
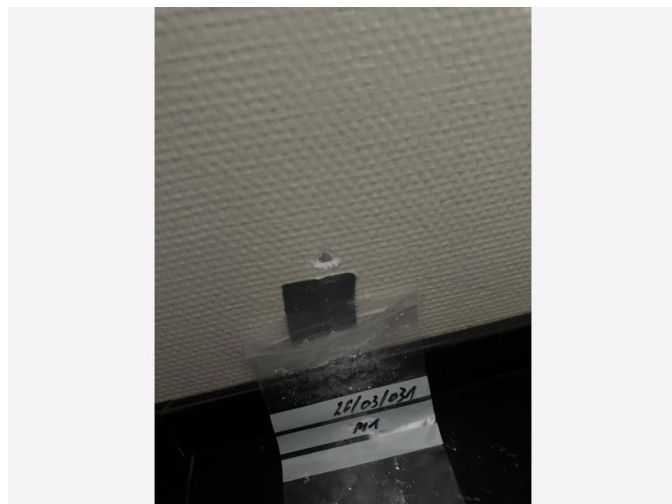
Conclusie

Geen asbest

#	Type	Referentie	Resultaat
1.1	Mengmonster	26/03/031M1	Geen asbest

Beschrijving	muurpleister
Omgeving	Binnen
Primaire drager	Binnenwand
Bindmiddel van materiaal	Gips - kalk
Gebondenheid op basis van bindmiddel	Niet-hechtgebonden
Hoeveelheid (oppervlakte - dikte - aantal)	• 121,80 m ² - 0,50 cm - 1 stuk
Totaal volume	0,609 m ³
Identificatiemethode	Een monstername door de asbestdeskundige met laboanalyse door een asbestlabo.
Destructieve handeling voor identificatie	Nee

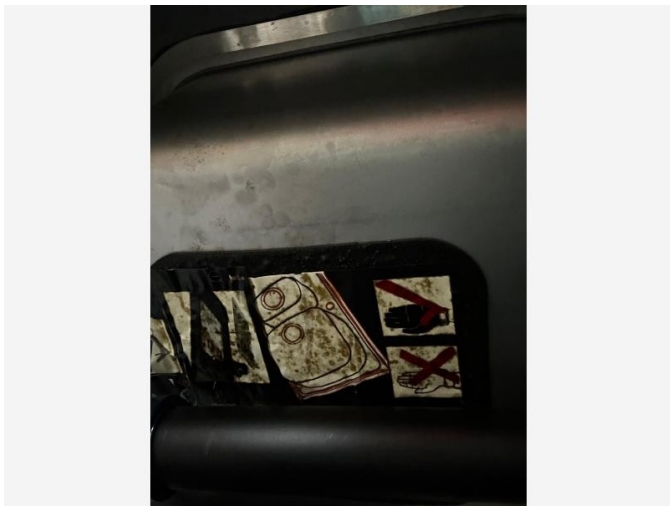
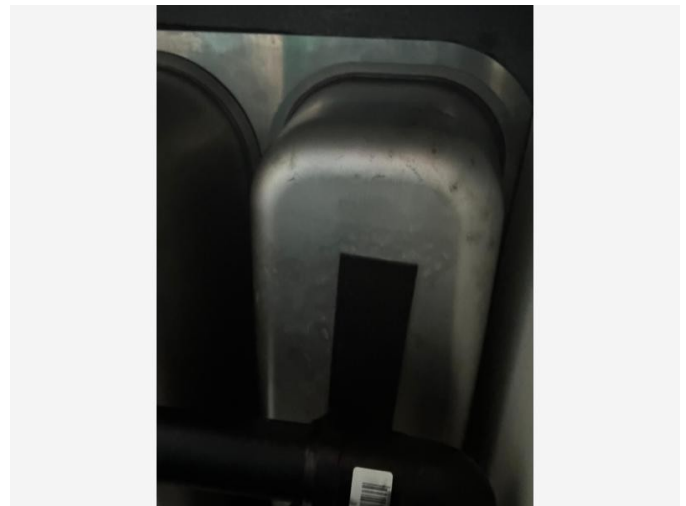
Conclusie

Geen asbest

#	Type	Referentie	Resultaat
2.1	Puntmonster	26/03/031B1	Geen asbest

Beschrijving	bitumen onder de spoelbak in de keuken
Omgeving	Binnen
Primaire drager	Inrichting (meubilair, ...)
Bindmiddel van materiaal	Bitumen (roofing, teer, asfalt)
Gebondenheid op basis van bindmiddel	Hecht
Hoeveelheid (oppervlakte - aantal)	• 0,20 m ² - 1 stuk
Totale oppervlakte	0,20 m ²
Identificatiemethode	Een monstername door de asbestdeskundige met laboanalyse door een asbestlabo.
Destructieve handeling voor identificatie	Nee

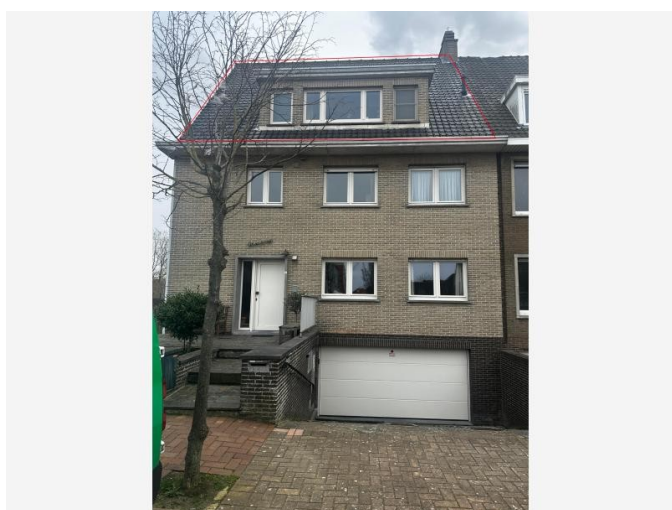
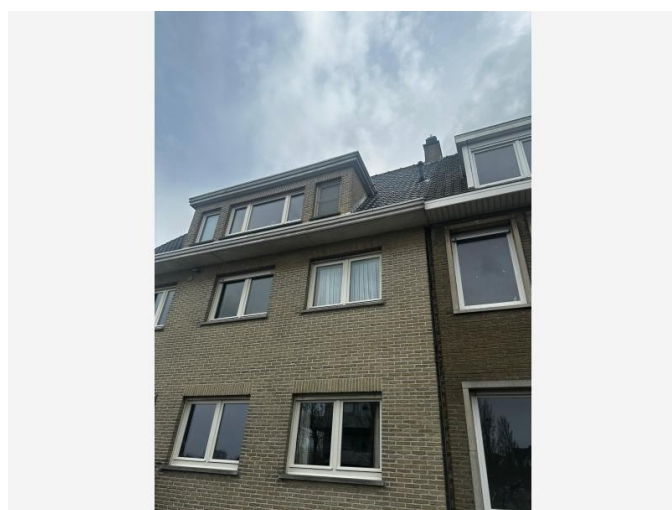
Beschrijving	Notitie	Terug te vinden op plannen
Fiche 3: dakbedekking	Het dak behoort toe aan de gemeenschappelijke delen, niet aan het appartement.	-
