# Asbestinventarisatetest

Zeelaan 3, 8660 De Panne

Attestnummer : 20260818-000307.000

**Niet-asbestveilig**

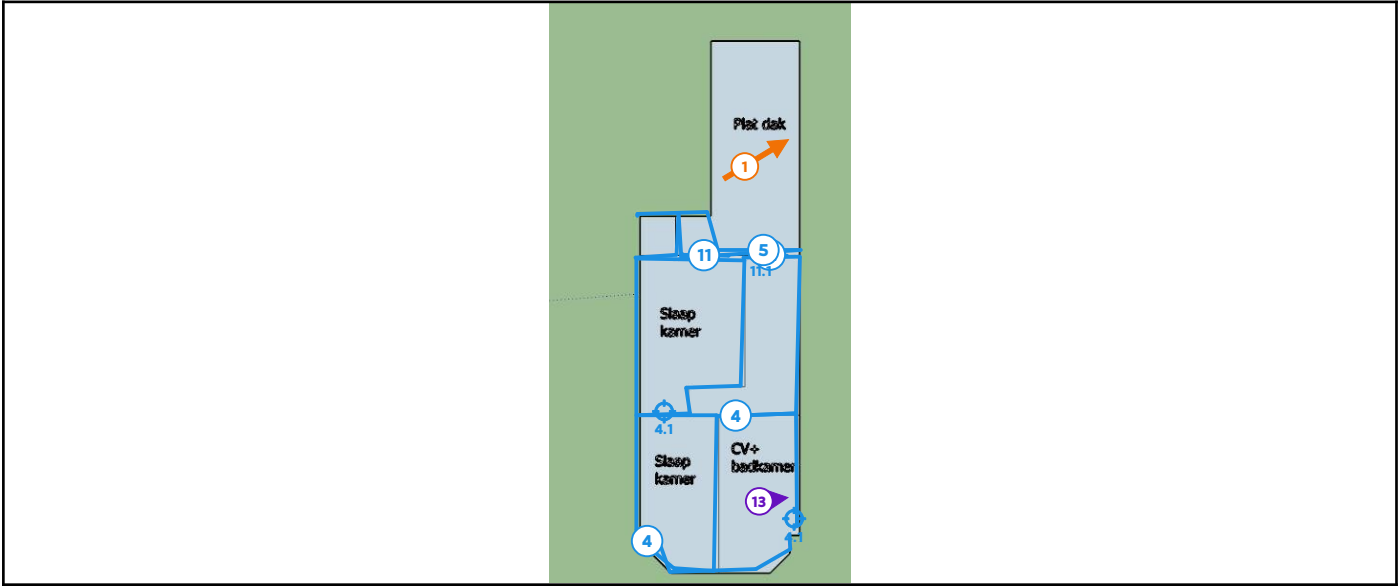
# Plan 1.10: +2

| Beschrijving | Type | Actie |
|---|---|---|
| 1. Rookgaskanaal achteraan | Asbestmateriaal | <a href="#">Verwijderen</a> |

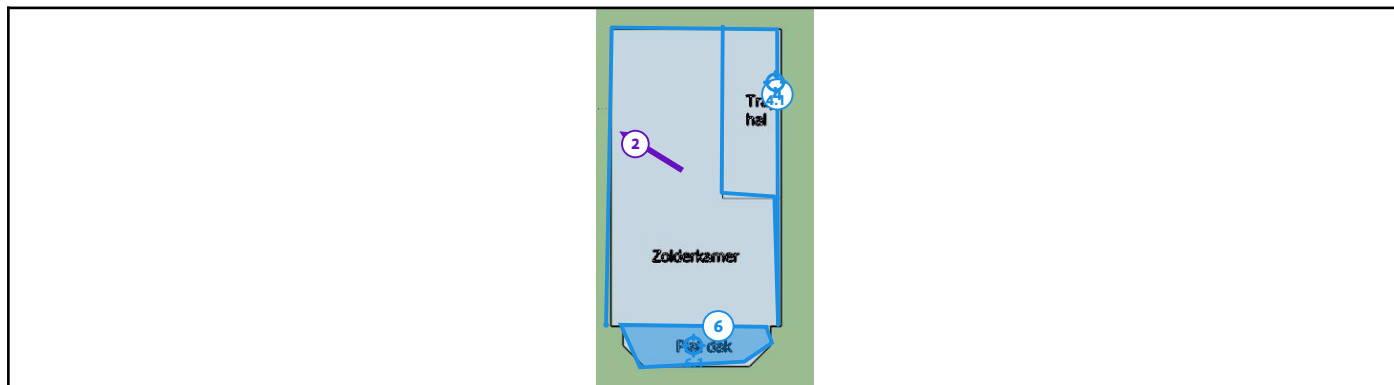
## Plan 1.12: +3

| Beschrijving | Type | Actie |
|---|---|---|
| 2. Beperking schouw hoofdgebouw | Beperking | - |

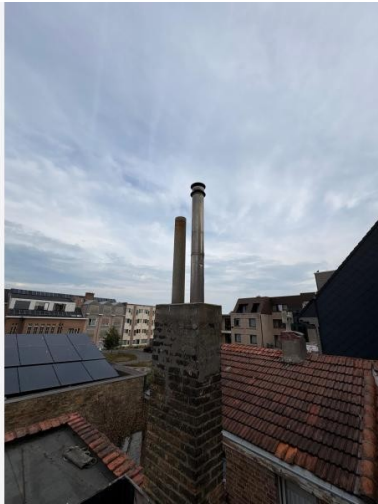
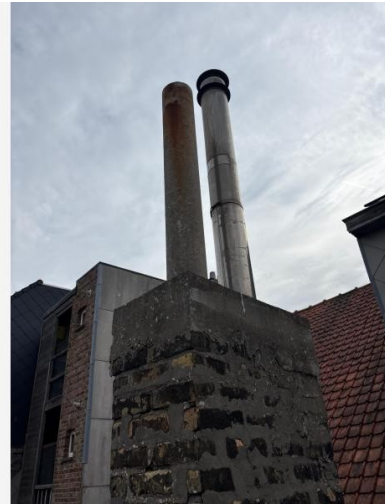
| Fiche 1: Rookgaskanaal achteraan..... | 22 |

| Eindbeoordeling materiaalrisico | Verhoogd materiaalrisico en/of verhoogde kans op vezelvrijgave |

| Gebondenheid | Categorie 1: hechtgebonden in oorsprong |
| Asbestsoort (vezeltype) | Crocidoliet aanwezig |
| Asbestconcentratie | Laag (< 50%) |
| Afschermingsgraad van het gehele materiaal | Geheel of deels vrij aan de buitenlucht, maar geen contact met binnenlucht |
| Toestand van het materiaal | Matig beschadigd, matig verweerd |

| Beschrijving | Rookgaskanaal achteraan |
| Asbestmateriaal | Rookgaskanaal |

Het asbestmateriaal valt onder de mijlpaal van 2034.

- Verwijder dit asbestmateriaal zo snel mogelijk. Volg de toestand goed op.
- Voer bijkomende staalname(s) uit.

- Eenvoudige handelingen: mag via doe-het-zelf of door werknemer(s) met opleidingsattest eenvoudige handelingen  
Verwijder het rookgaskanaal in zijn geheel, vermijd het breken of beschadigen van het rookgaskanaal. Lukt u dit niet, stel dan een erkend asbestverwijderaar aan. Zorg ervoor dat het materiaal goed gefixeerd is en draag de aanbevolen beschermende kledij:
  - FFP3 wegwerpmasker of halfgelaatsmasker met P3-filter
  - Wegwerpoverall CAT III, type 5/6
  - Wegwerphandschoenen
  - Afspoelbaar schoeisel of wegwerp overtrekschoenen

- Eenvoudige handelingen: enkel door erkend asbestverwijderaar  
Verwijder het rookgaskanaal in zijn geheel, vermijd het breken of beschadigen van het rookgaskanaal.

- FFP3 wegwerpmasker of halfgelaatsmasker met P3-filter
- Wegwerpoveral CAT III, type 5/6
- Wegwerphandschoenen
- Afspoelbaar schoeisel of wegwerp overtrekschoenen

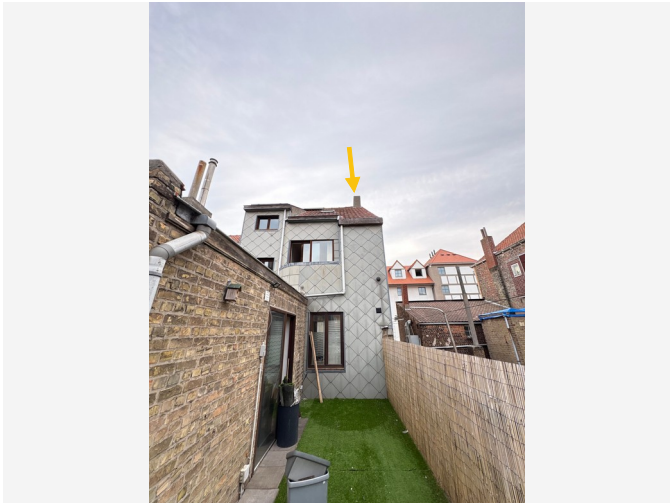
| Fiche 2: Beperking schouw hoofdgebouw..... | 26 |

**Reden:** Het te onderzoeken materiaal situeert zich hoger dan 3,50 m te rekenen vanaf een veilige ondergrond

**Uitleg van de asbestdeskundige:** De schouw bij de woning zelf is hoger dan 3.5m, we kunnen deze bijgevolg niet langs binnen inspecteren. Opgelet, in de schouw kan er een asbesthoudend rookgaskanaal aanwezig zijn.

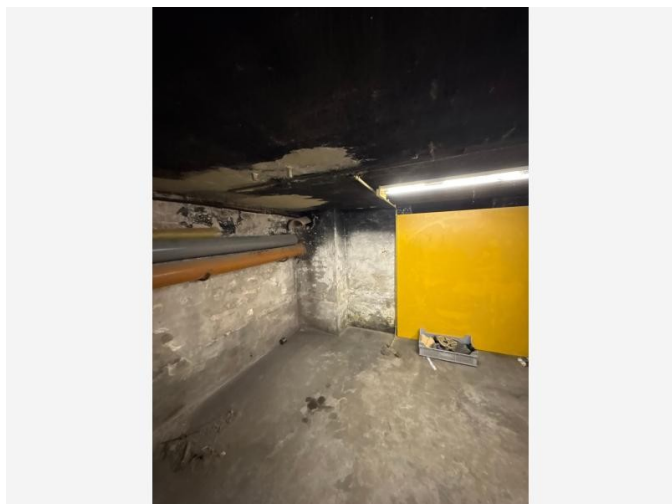
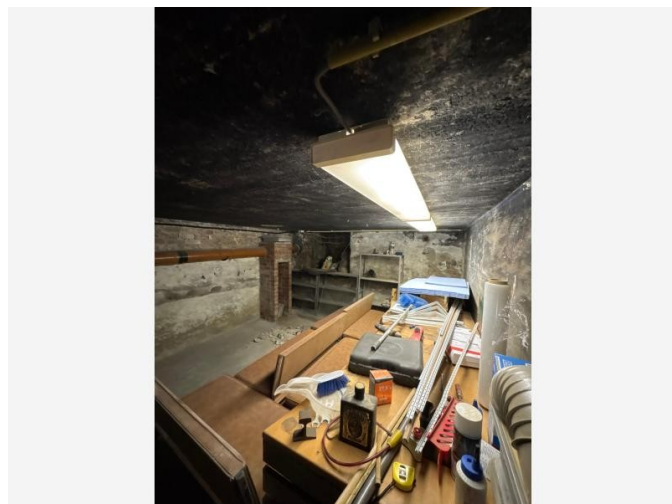
## Fiche 3: Cementering -1

Geen asbest

| # | Type | Referentie | Resultaat |
|---|---|---|---|
| 3.1 | Mengmonster | 12652-6 | Geen asbest |

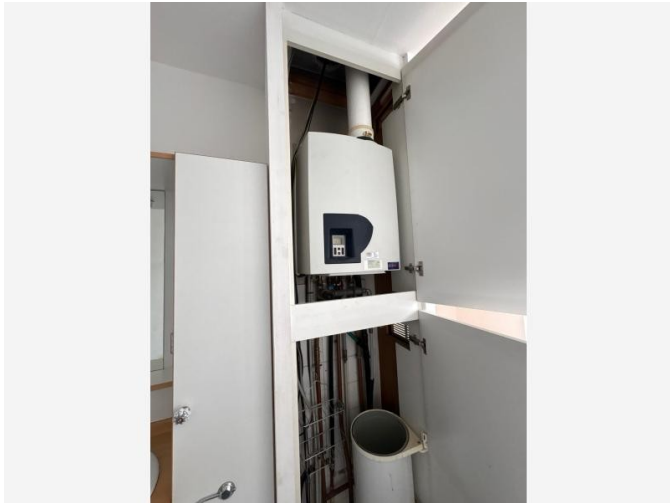
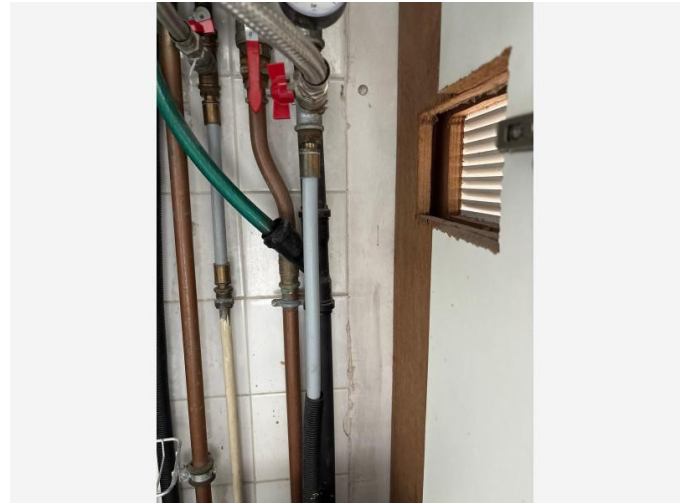
## Fiche 4: Pleisterwerk muren

Geen asbest

| # | Type | Referentie | Resultaat |
|---|---|---|---|
| 4.1 | Mengmonster | 12652-7 | Geen asbest |

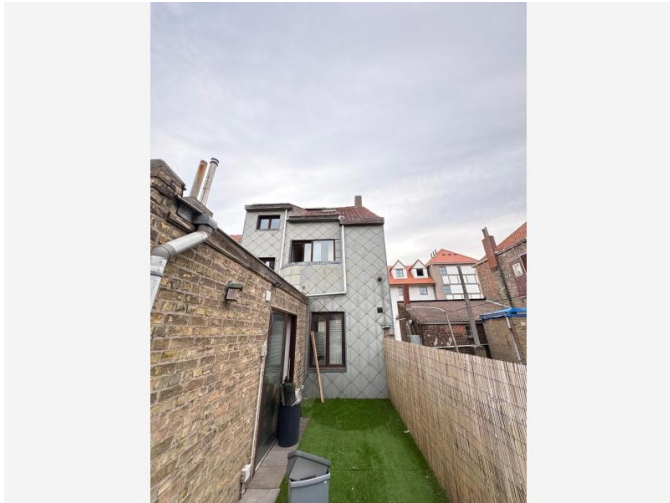
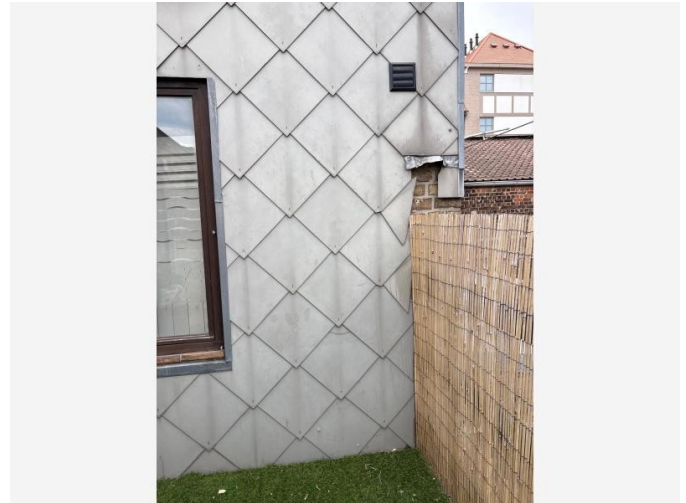
## Fiche 5: Leien achtergevel

Geen asbest

| # | Type | Referentie | Resultaat |
|---|---|---|---|
| 5.1 | Puntmonster | 12652-8 | Geen asbest |

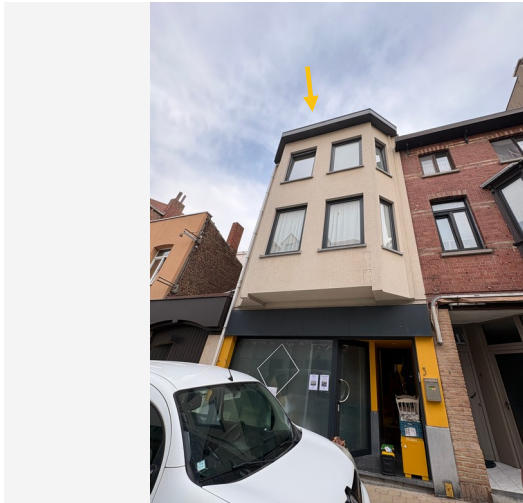
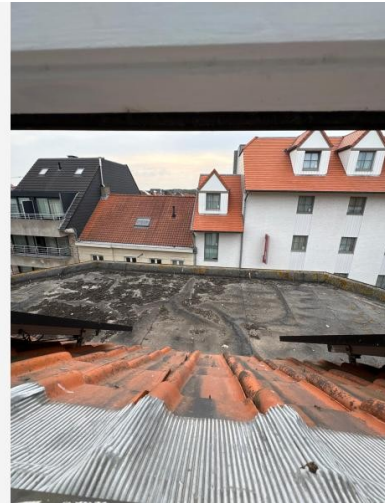
## Fiche 6: Roofing plat dak vooraan

Geen asbest

| # | Type | Referentie | Resultaat |
|---|---|---|---|
| 6.1 | Puntmonster | 12652-2 | Geen asbest |

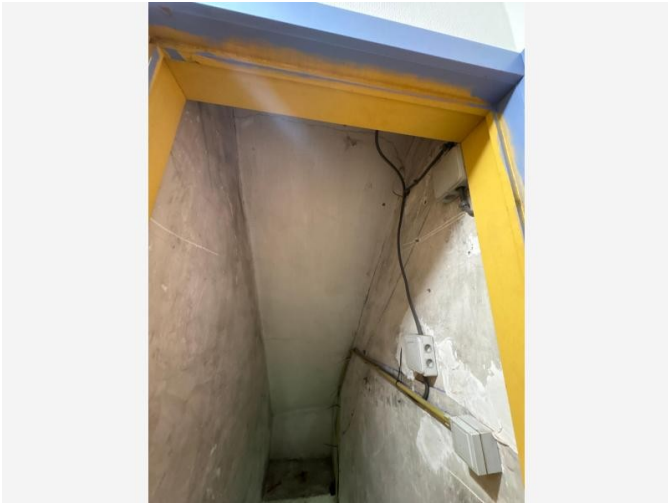
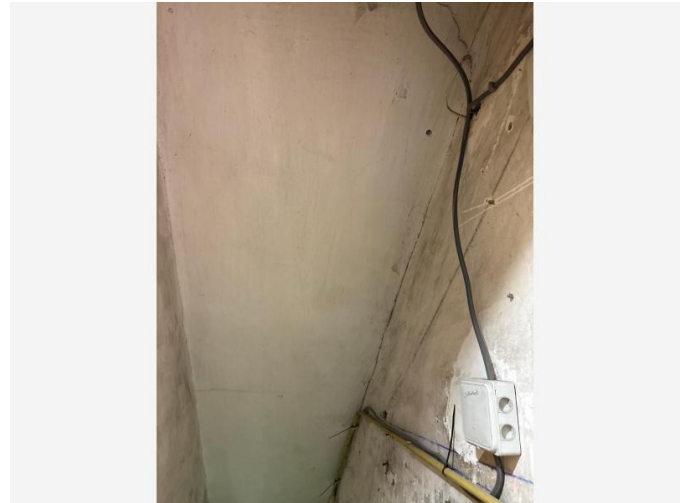
## Fiche 7: Pleistewerk plafond (enkel in de traphal)

Geen asbest

| # | Type | Referentie | Resultaat |
|---|---|---|---|
| 7.1 | Mengmonster | 12652-5 | Geen asbest |

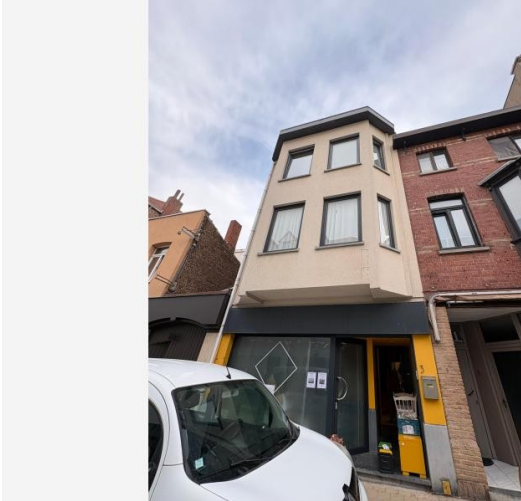
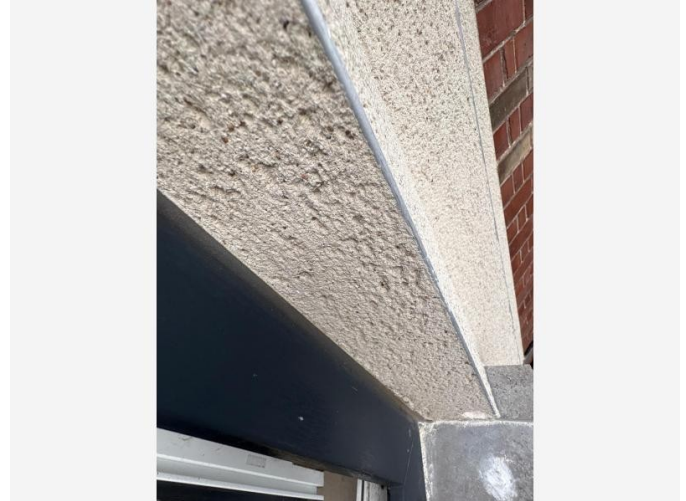
## Fiche 8: Crepi voorgevel

Geen asbest

| # | Type | Referentie | Resultaat |
|---|---|---|---|
| 8.1 | Mengmonster | 12652-4 | Geen asbest |

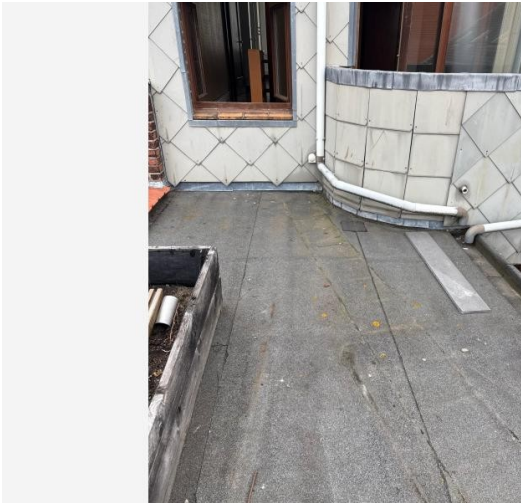
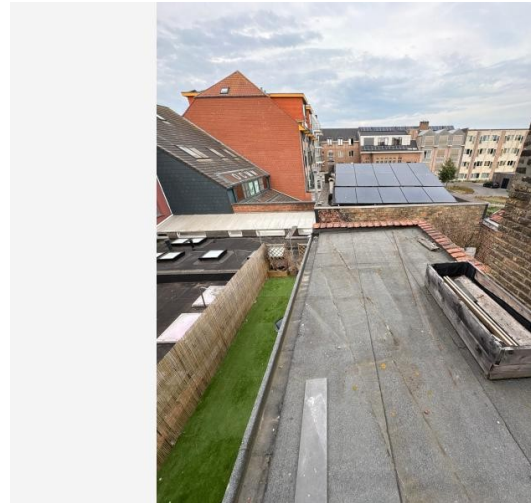
## Fiche 9: Roofing plat dak achter

Geen asbest

| # | Type | Referentie | Resultaat |
|---|---|---|---|
| 9.1 | Puntmonster | 12652-3 | Geen asbest |

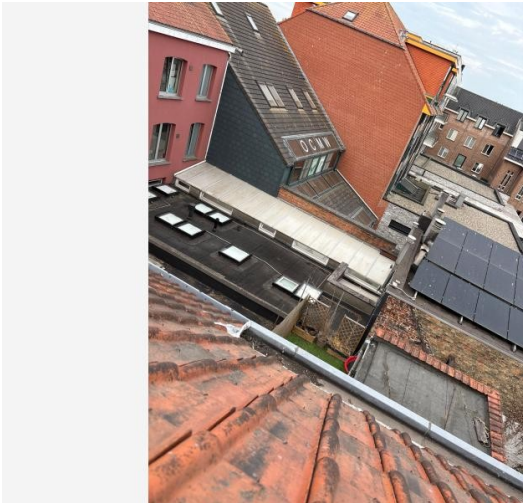
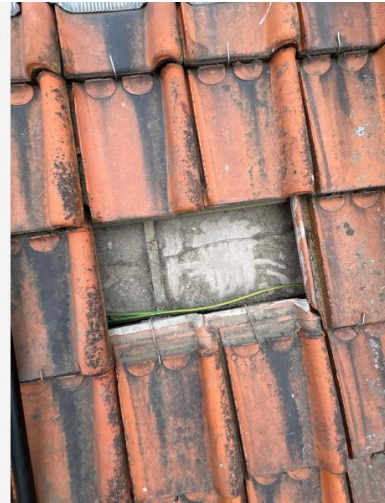
Geen asbest

| # | Type | Referentie | Resultaat |
|---|---|---|---|
| 10.1 | Puntmonster | 12652-9 | Geen asbest |

| Beschrijving | Onderdak woning |

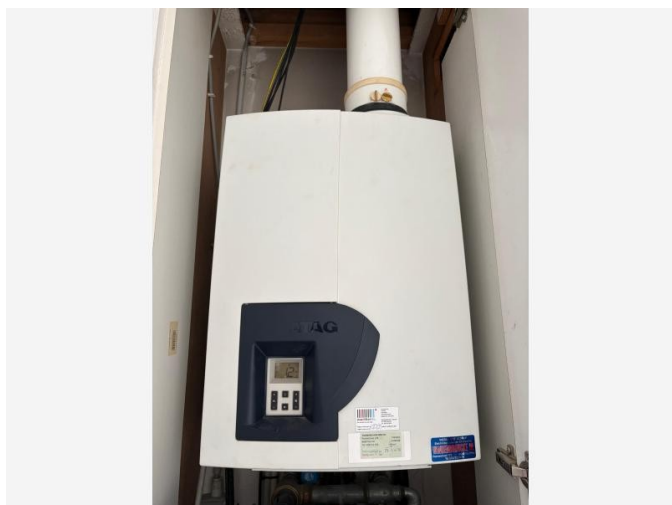
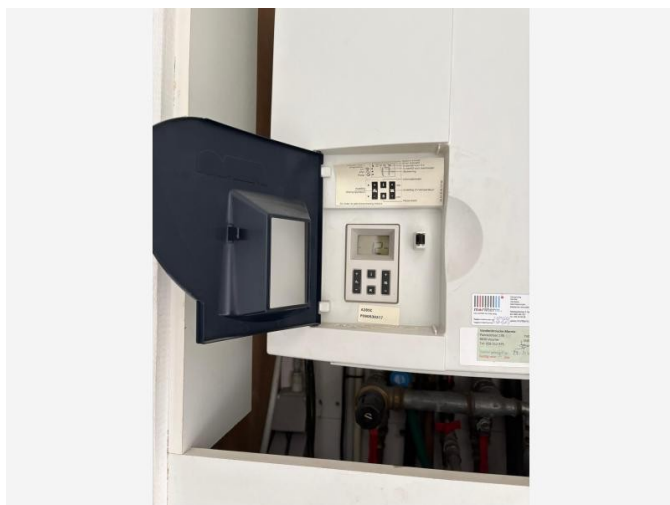
### Fiche 13: Materialen aan de stookketel

| Beschrijving | Notitie | Terug te vinden op plannen |
|---|---|---|
| Fiche 13: Materialen aan de stookketel | De ketel is een ketel van na 2001. | Plan 1.10: +2 |

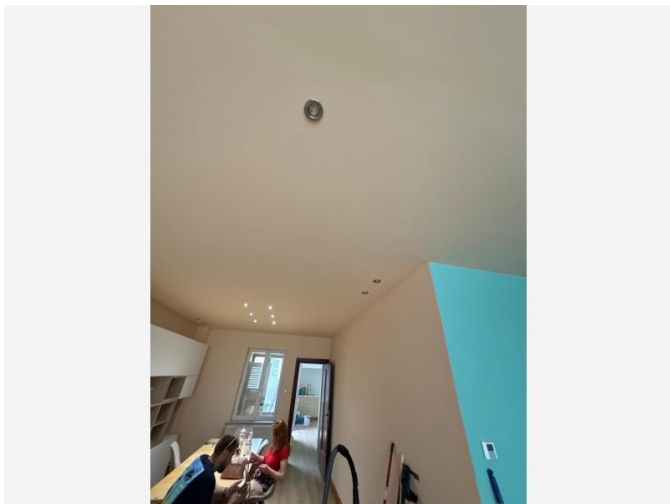
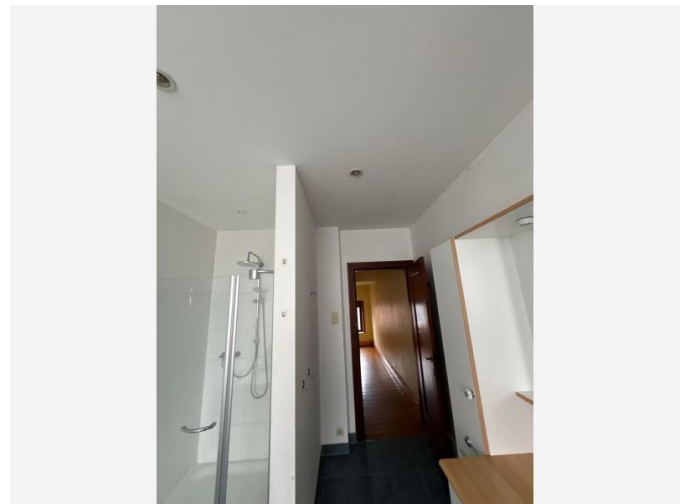
### Fiche 14: Ruimte achter verlaagd plafond

| Beschrijving | Notitie | Terug te vinden op plannen |
|---|---|---|
| Fiche 14: Ruimte achter verlaagd plafond | Deze ruimtes zijn voorzien van een verlaagd plafond, we vermoeden dat er achter dit verlaagd plafond pleisterwerk aanwezig is. We raden een verder destructief onderzoek aan. | Plan 1.3: +0<br>Plan 1.7: +1<br>Plan 1.9: +2 |
