Asbestinventarisatetest

Zeelaan 173/0703, 8660 De Panne

Attestnummer : 20250428-000143.000

Uitgegeven op : 28.04.2025

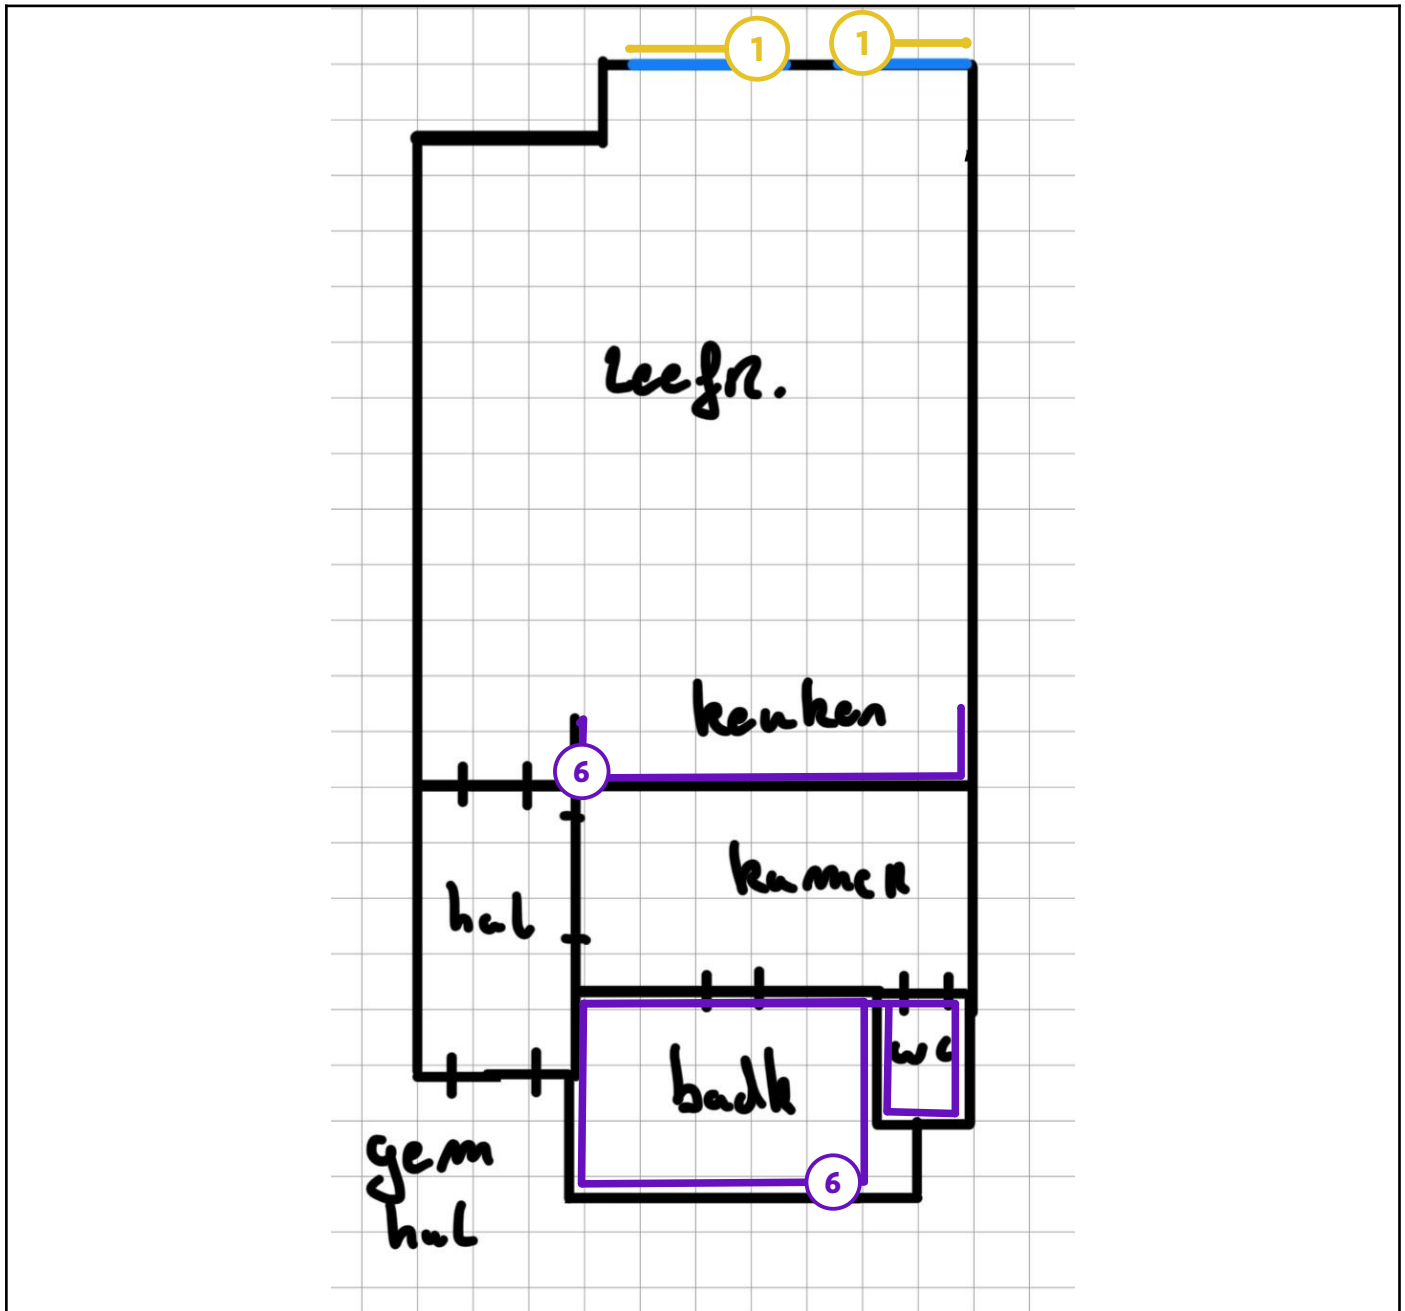
Plan 1.2: Appartement

Beschrijving	Type	Actie
1. Asbestcementplaat in schrijnwerk	Asbestmateriaal	Zorgvuldig beheren
6. Tegellijn achter wandtegels & plinten	Advies	-

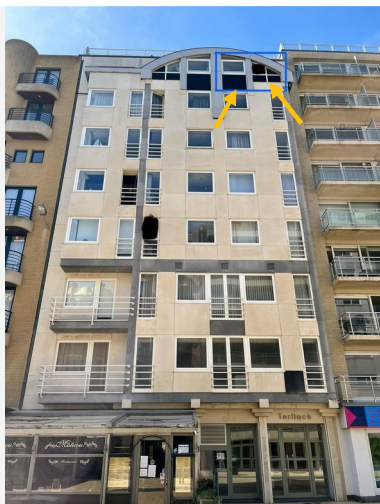
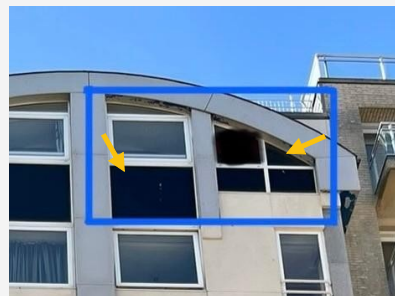
Het asbestmateriaal valt onder de mijlpaal van 2040.

Eindbeoordeling materiaalrisico	Laag materiaalrisico en/of verlaagde kans op vezelvrijgave
---------------------------------	--

Gebondenheid	Categorie 1: hechtgebonden in oorsprong
Asbestsoort (vezeltype)	Crocidoliet aanwezig
Asbestconcentratie	Laag (< 50%)
Afschermingsgraad van het gehele materiaal	Geheel of deels vrij aan de buitenlucht
Toestand van het materiaal	Onbeschadigd, niet verweerd

Beschrijving	Asbestcementplaat in schrijnwerk
Omgeving	Buiten
Primaire drager	Wandopening verticaal (raam, deur, ...)
Asbestmateriaal	Plaat, paneel, tablet - Geëmailleerd, type Glasal
Bindmiddel van asbestmateriaal	Cement
Gebondenheid op basis van bindmiddel	Hecht
Hoeveelheid (oppervlakte - dikte - aantal)	• 1,50 m ² - 0,30 cm - 2 stuks
Totaal volume	0,009 m ³
Eenvoudig bereikbaar	Ja
Bevestigingswijze	• Geklemd
Identificatiemethode	Vaststelling zonder monsternamen
Destructieve handeling voor identificatie	Nee
Opmerking	De hoeveelheid betreft een schatting. Zonder destructie is het niet mogelijk om stalen te nemen.

- Zorg voor een veilig beheer. Vermijd het beschadigen van het asbestmateriaal. Controleer de toestand jaarlijks op wijzigingen.

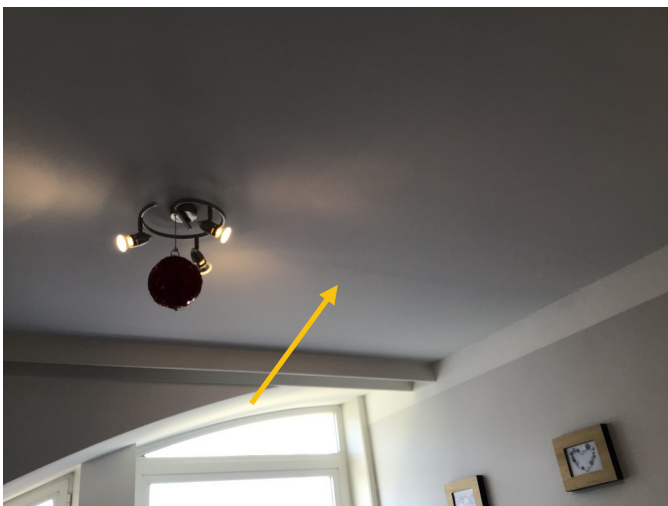
Het plafond bestaat uit niet-asbestverdachte gipskartonplaten. Zonder destructie is het niet mogelijk om na te gaan of er asbestverdachte materialen aanwezig zijn achter de gipskartonplaten.

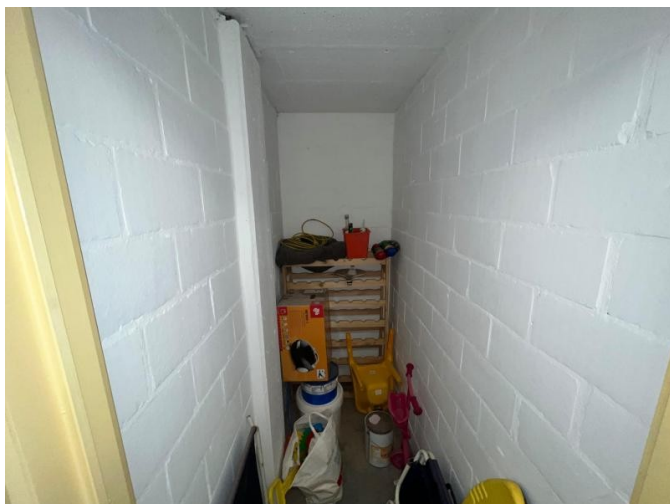
De berging/garage/kelder is geïnspecteerd. Er zijn geen visueel waarneembare asbestverdachte materialen aangetroffen.

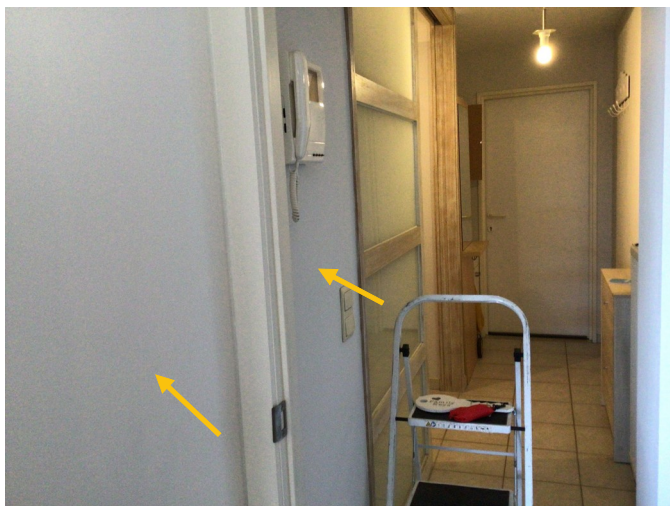
De valse wand bestaat uit niet-asbestverdachte gipskartonplaten. Zonder destructie is het niet mogelijk om na te gaan of er asbestverdachte materialen aanwezig zijn achter de gipskartonplaten.

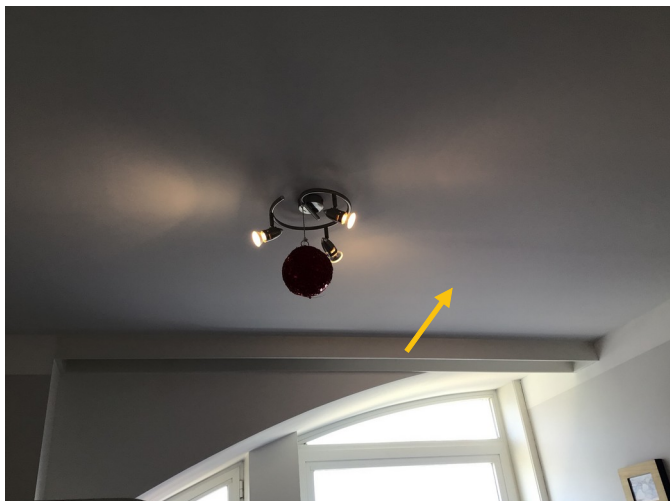
Fiche 5: Afsmeerlagen aan voegen tussen gipskartonplaten niet waarneembaar

de afsmeerlagen aan de gipskartonplaten zijn niet waarneembaar.

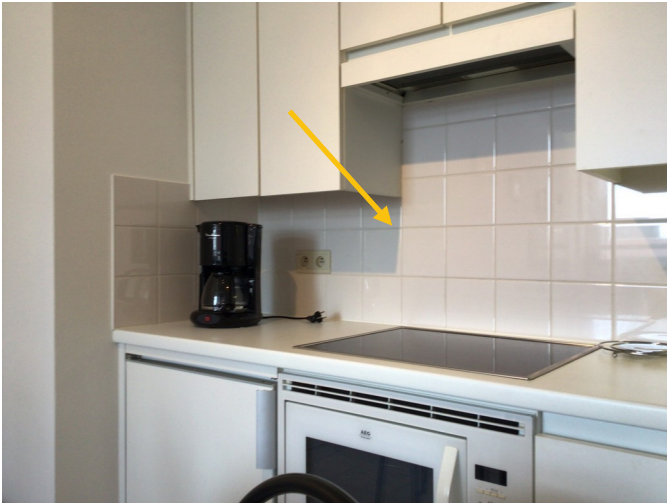
Op moment van de inspectie kon niet worden nagegaan of de tegelijm achter de muurtegels/plinten asbestverdacht is. Bij renovatie of verwijdering van de tegels dient het materiaal te worden geanalyseerd voor de werken van start gaan.

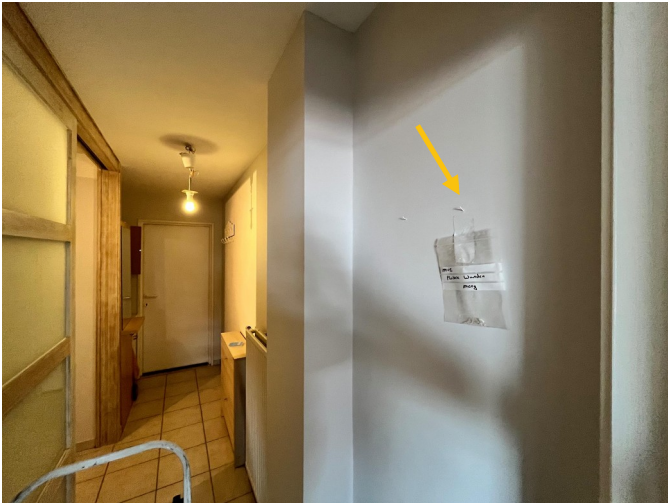
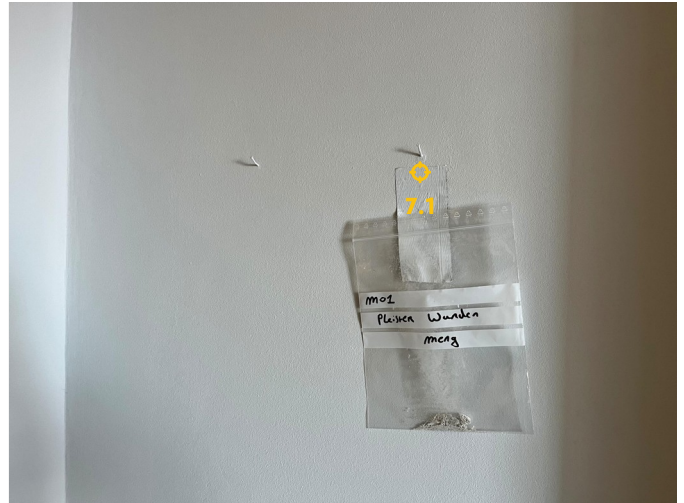
Geen asbest

#	Type	Referentie	Resultaat
7.1	Mengmonster	M01	Geen asbest
