# Asbestinventarisatetest

Zeedijk 12/0101, 8660 De Panne

Attestnummer : **20260903-000125.000**

Uitgegeven op : **03.09.2026**

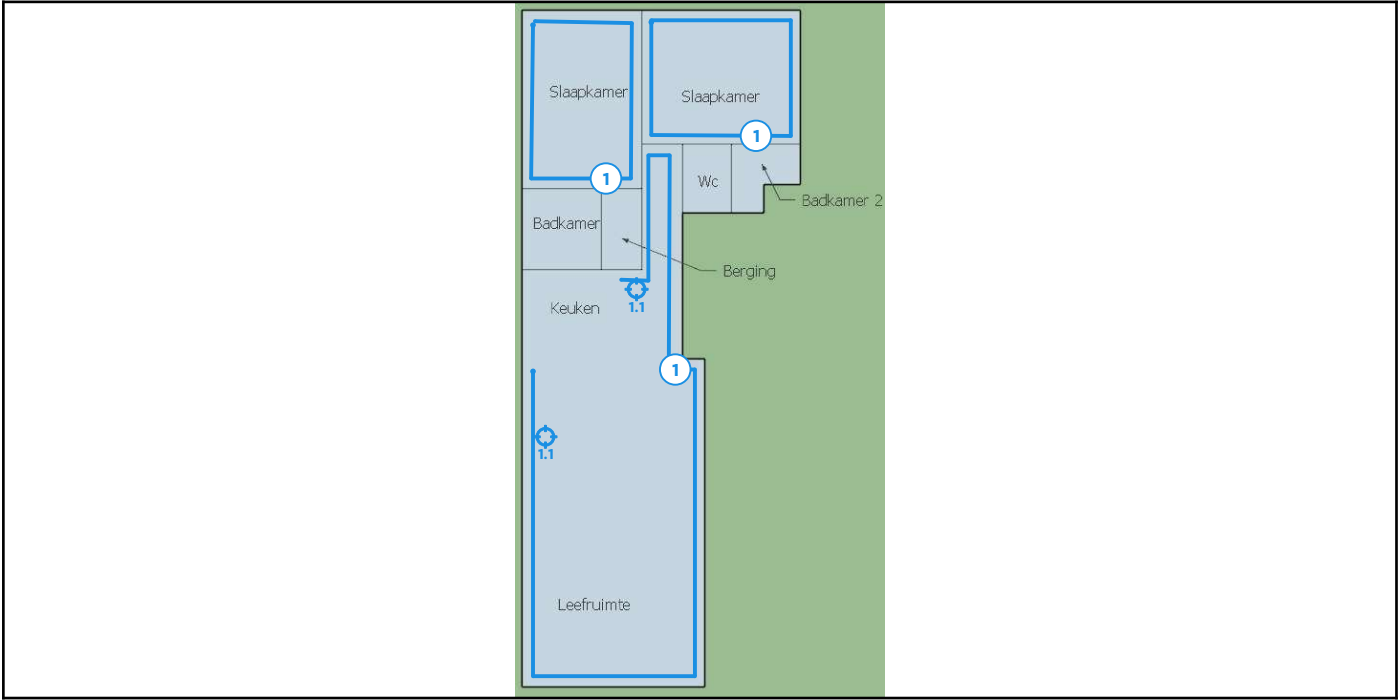
# Plan 1.1: Grondplan

| Beschrijving | Type | Actie |
|---|---|---|
| 1. Pleister molures | Geen asbest | - |

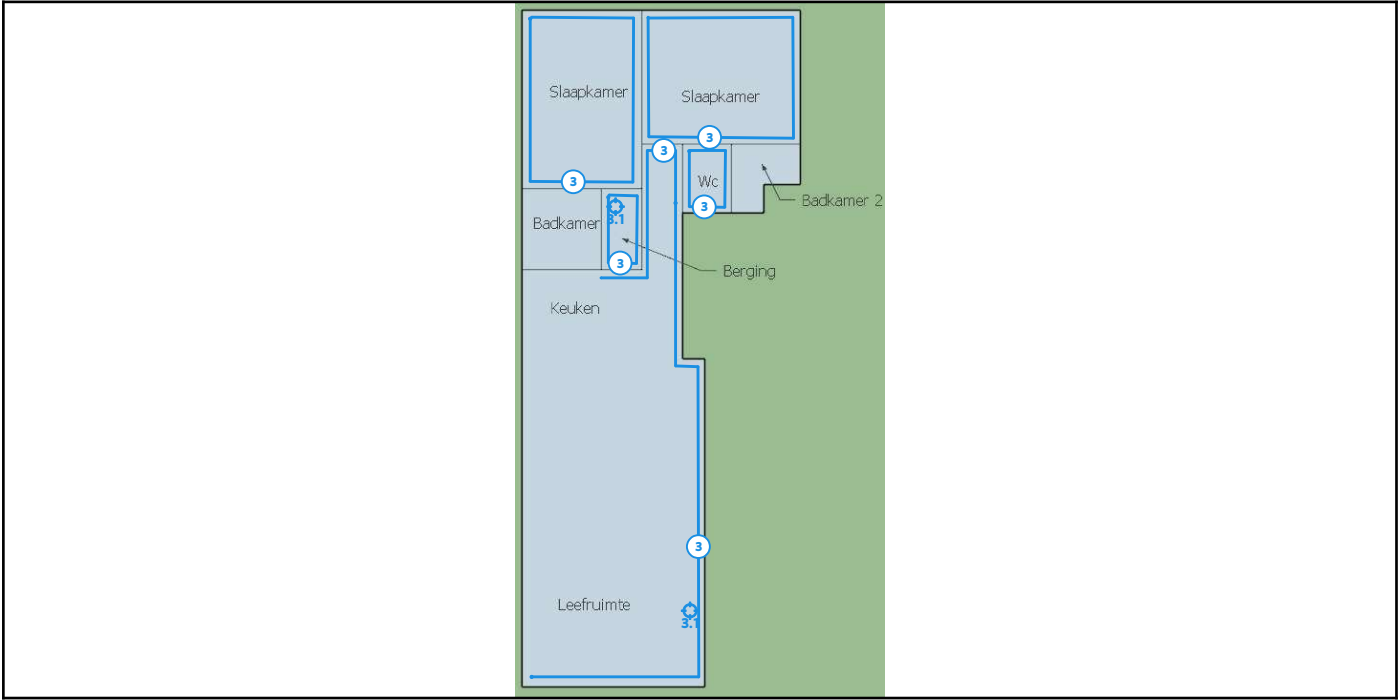
# Plan 1.2: Grondplan

| Beschrijving | Type | Actie |
|---|---|---|
| 3. Pleister muren | Geen asbest | - |

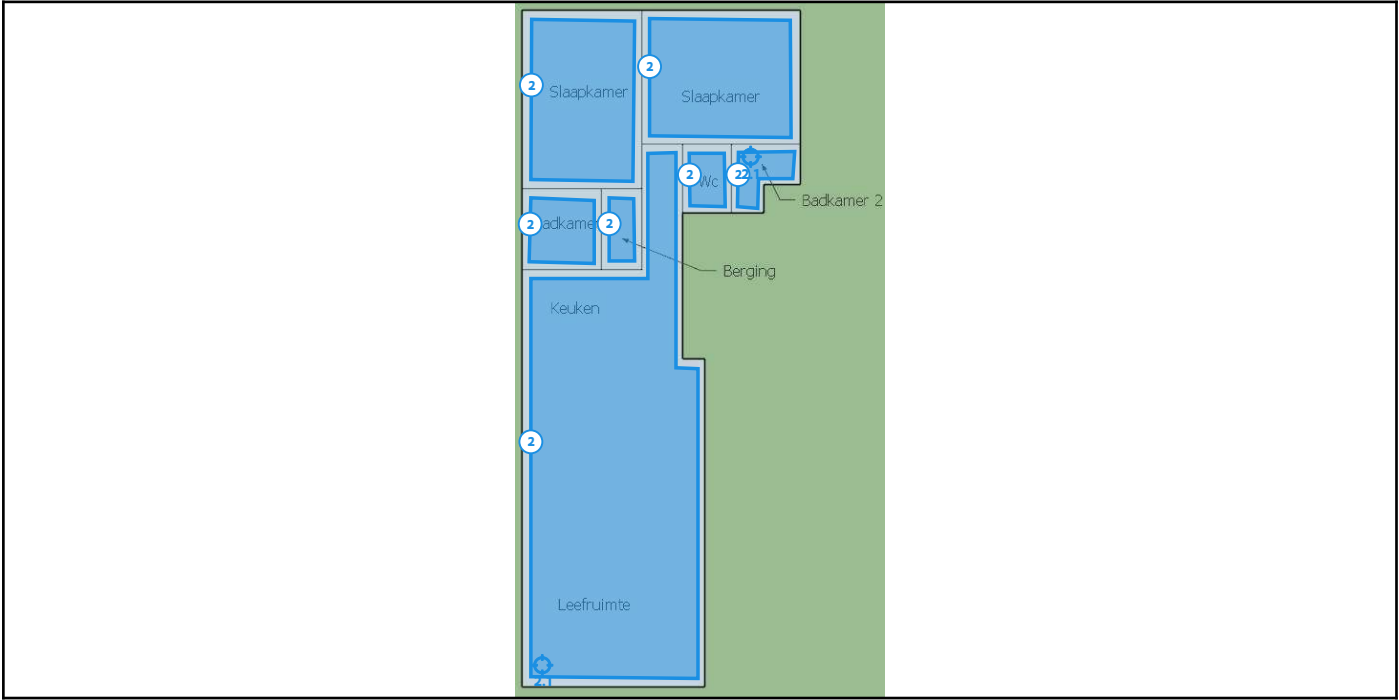
# Plan 1.3: Grondplan

| Beschrijving | Type | Actie |
|---|---|---|
| 2. Pleister plafond | Geen asbest | - |

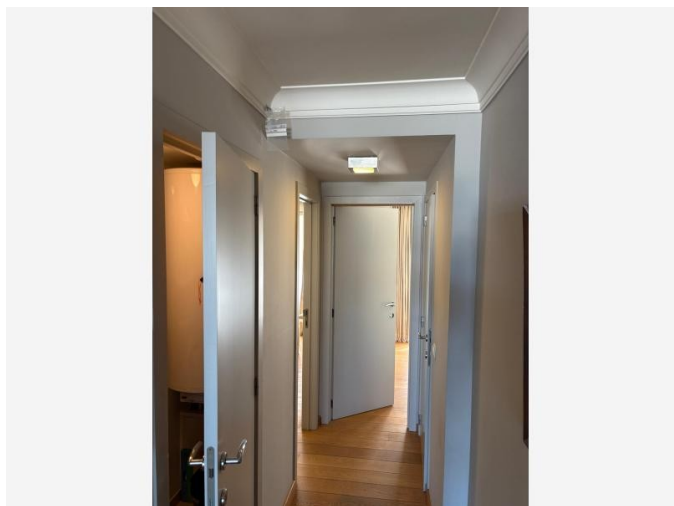
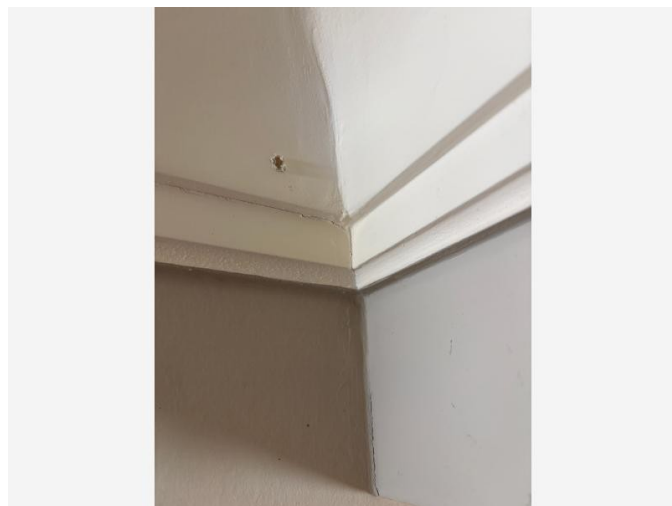
## Fiche 1: Pleister molures

Geen asbest

| # | Type | Referentie | Resultaat |
|---|---|---|---|
| 1.1 | Mengmonster | 12783 - 1 | Geen asbest |

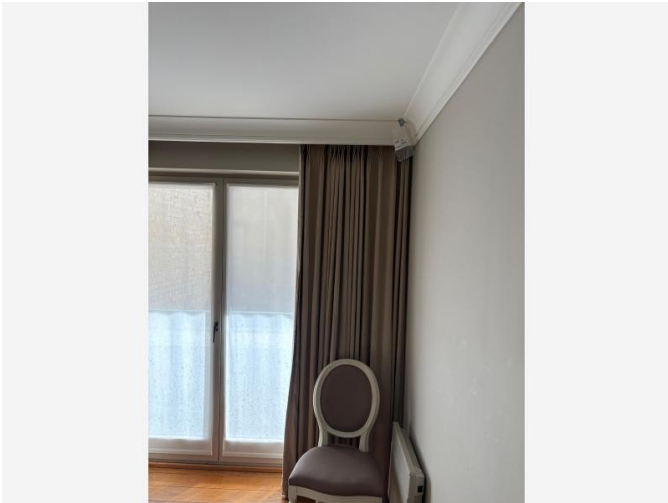
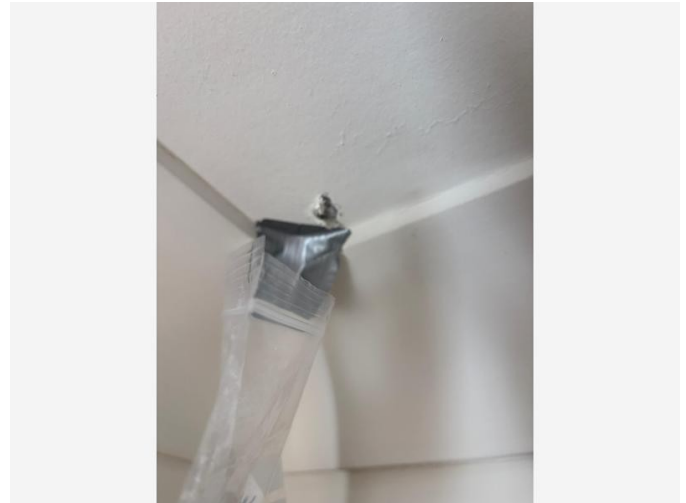
## Fiche 2: Pleister plafond

Geen asbest

| # | Type | Referentie | Resultaat |
|---|---|---|---|
| 2.1 | Mengmonster | 12783 - 3 | Geen asbest |

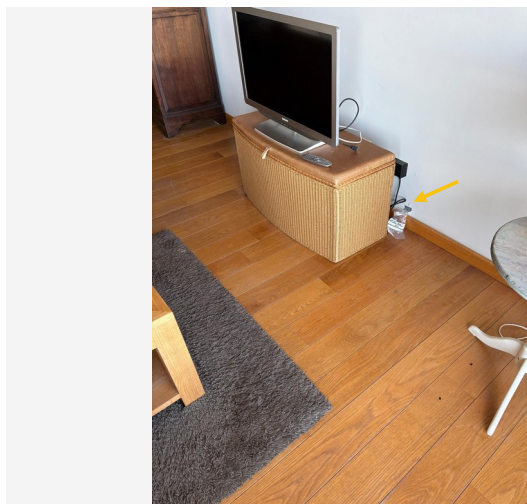
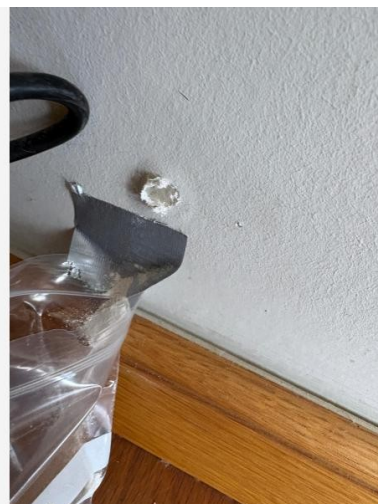
## Fiche 3: Pleister muren

Geen asbest

| # | Type | Referentie | Resultaat |
|---|---|---|---|
| 3.1 | Mengmonster | 12783 - 2 | Geen asbest |

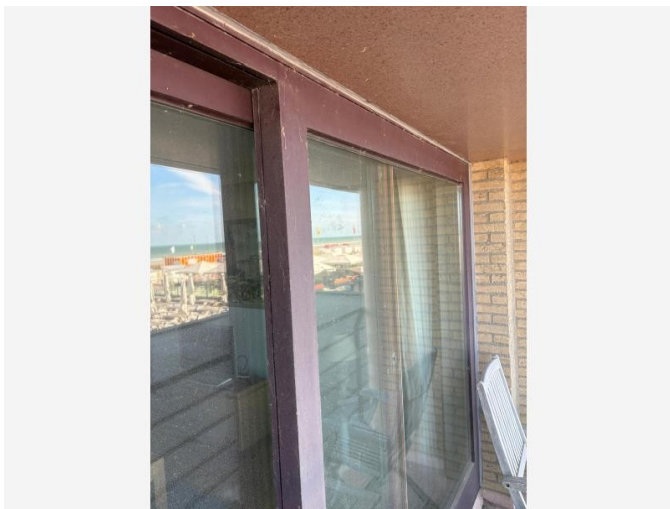
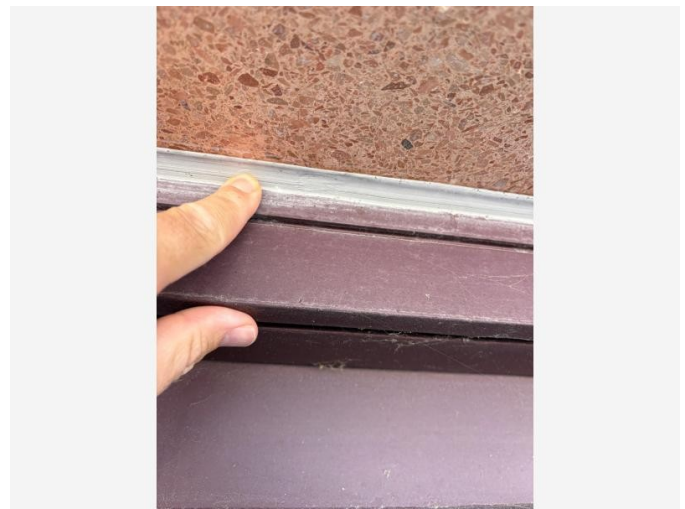
### Fiche 4: Afdichtingsmateriaal aan het schrijnwerk - Silicone

| Beschrijving | Notitie | Terug te vinden op plannen |
|---|---|---|
| Fiche 4: Afdichtingsmateriaal aan het schrijnwerk - Silicone | Het afdichtingsmateriaal aan het schrijnwerk betreft een silicone afdichting en is niet asbestverdacht. | - |
