Asbestinventarisatetest

Zeelaan 130/0601, 8660 De Panne

Attestnummer : **20260512-000453.000**

Uitgegeven op : **12.05.2026**

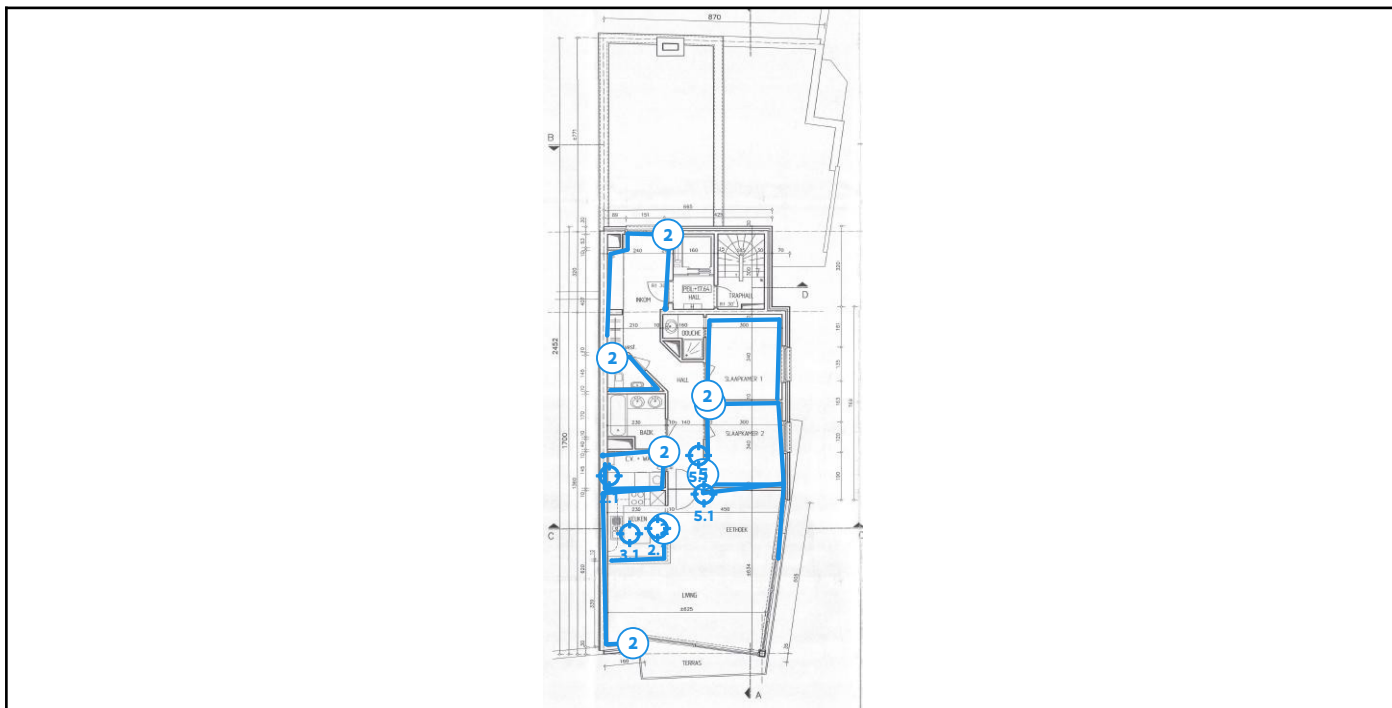
Plan 1.1: 6e verdiep

Beschrijving	Type	Actie
2. Pleisterwerk muren	Geen asbest	-
2.1 Code: 12084-1	Mengmonster	-
3. Anti dreunlaag spoelbak keuken	Geen asbest	-
3.1 Code: 12084-2	Puntmonster	-
5. Pleisterwerk muren ander type	Geen asbest	-
5.1 Code: 12084-3	Mengmonster	-

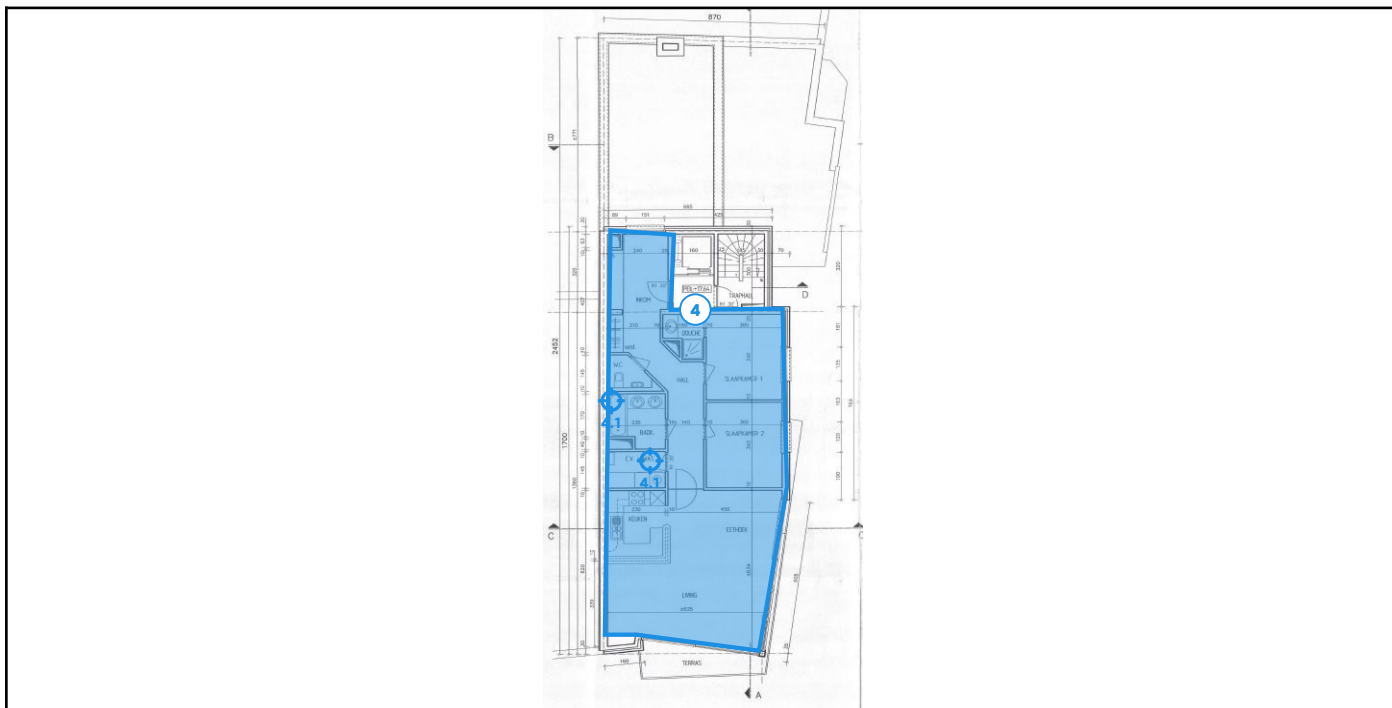
Plan 1.2: 6e verdiep

Beschrijving	Type	Actie
4. Pleisterwerk plafond	Geen asbest	-
4.1 Code: 12084-4	Mengmonster	-

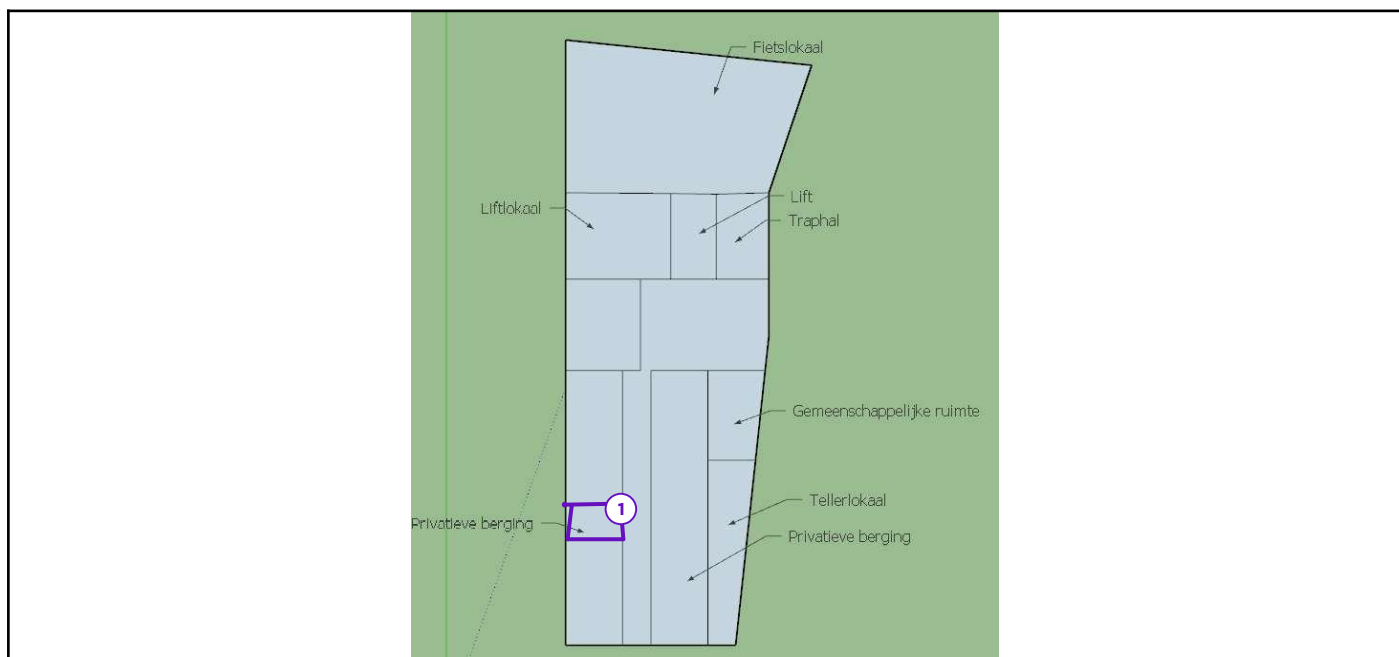
Plan 1.3: -1 verdiep

Beschrijving	Type	Actie
1. Kelder algemeen	Advies	-

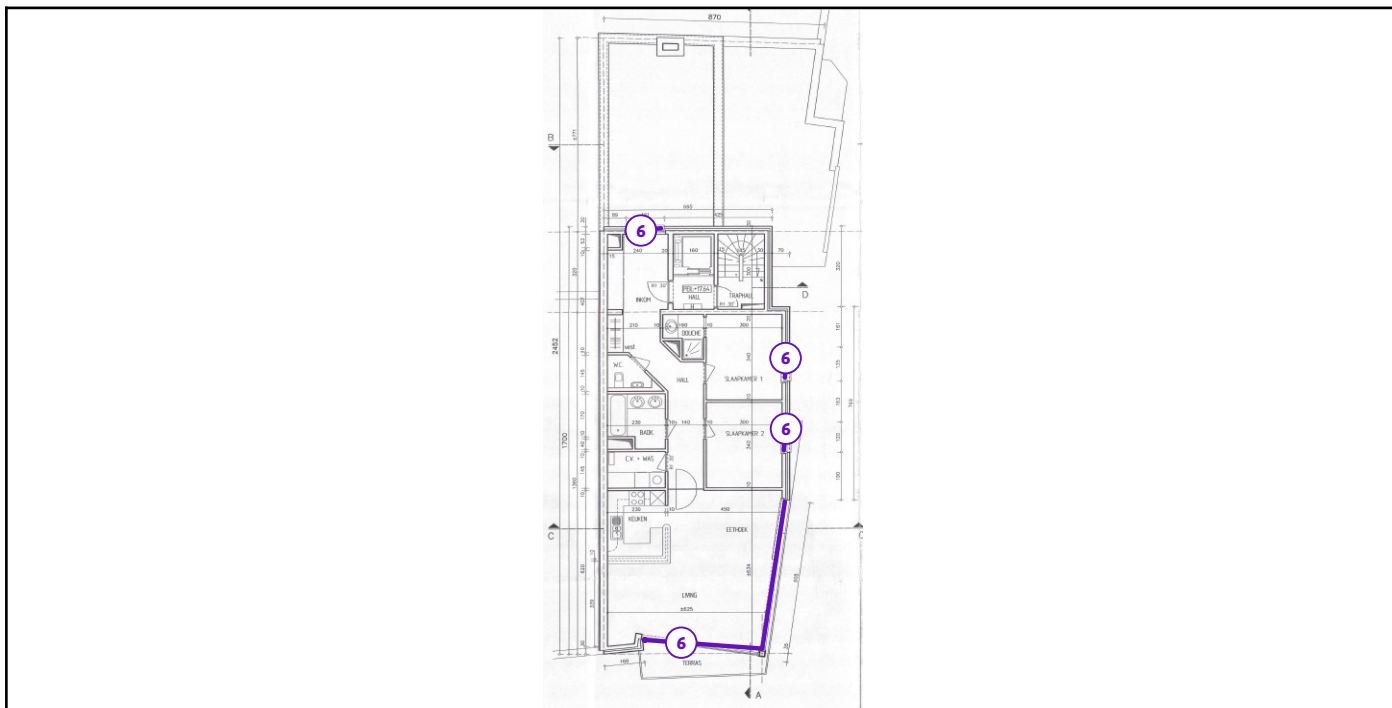
Plan 1.4: 6e verdiep

Beschrijving	Type	Actie
6. Afdichtingsmateriaal (Mastiek, kit, ...) aan schrijnwerk.	Overige ruimte of materiaal	-

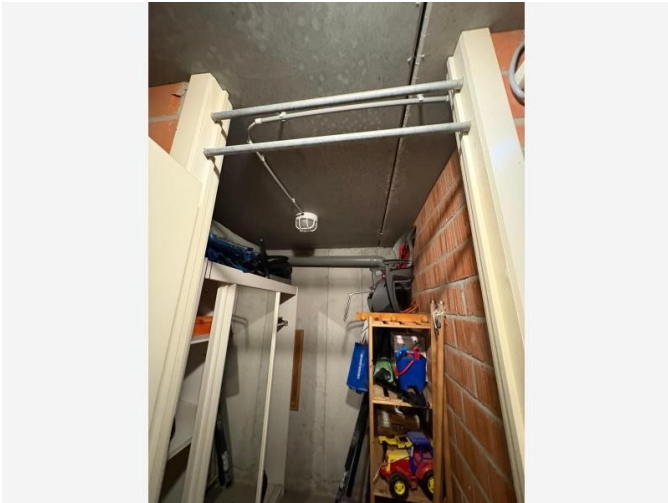
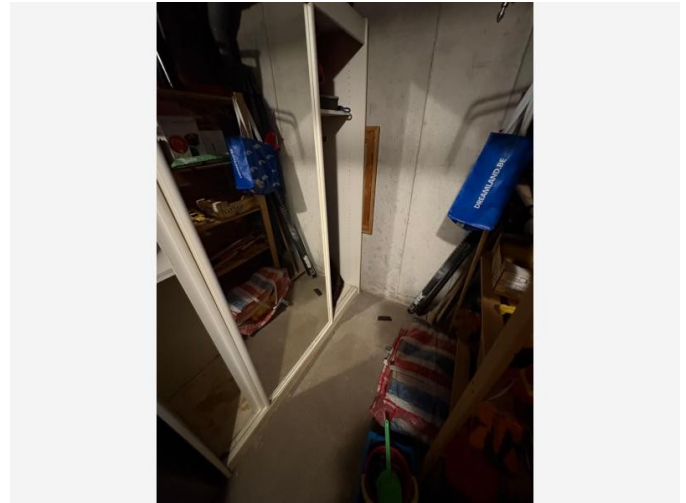
Er werden geen asbestverdachte materialen aangetroffen in de bering in de kelder.

Basis voor advies	De asbestdeskundige beoordeelt het materiaal als niet-asbestverdacht.
--------------------------	---

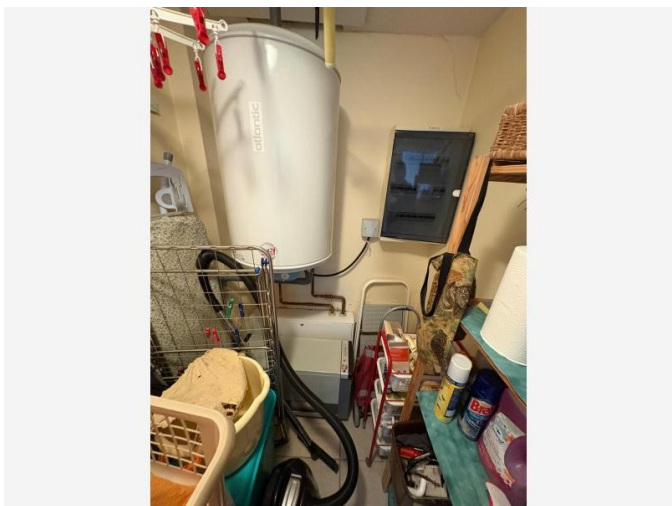
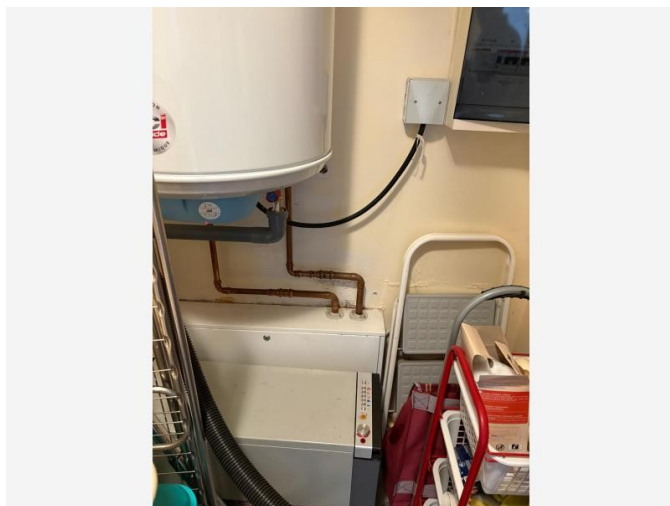
Fiche 2: Pleiserwerk muren

Conclusie

Geen asbest

#	Type	Referentie	Resultaat
2.1	Mengmonster	12084-1	Geen asbest

Beschrijving	Pleiserwerk muren
Omgeving	Binnen
Primaire drager	Binnenwand
Bindmiddel van materiaal	Gips - kalk
Gebondenheid op basis van bindmiddel	Niet-hechtgebonden
Hoeveelheid (oppervlakte - dikte - aantal)	• 214,00 m ² - 1,00 cm - 1 stuk
Totaal volume	2,14 m ³
Identificatiemethode	Een monstername door de asbestdeskundige met laboanalyse door een asbestlabo.
Destructieve handeling voor identificatie	Nee
Opmerking	Staal genomen: Keuken, berging Geen traphal of stookruimte aanwezig in het appartement.

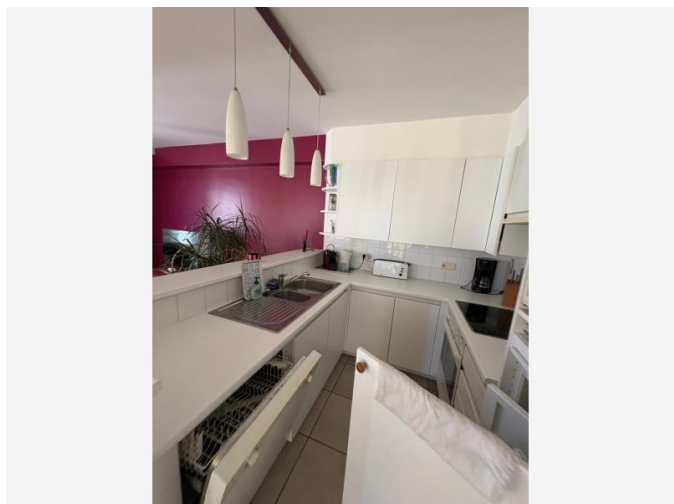
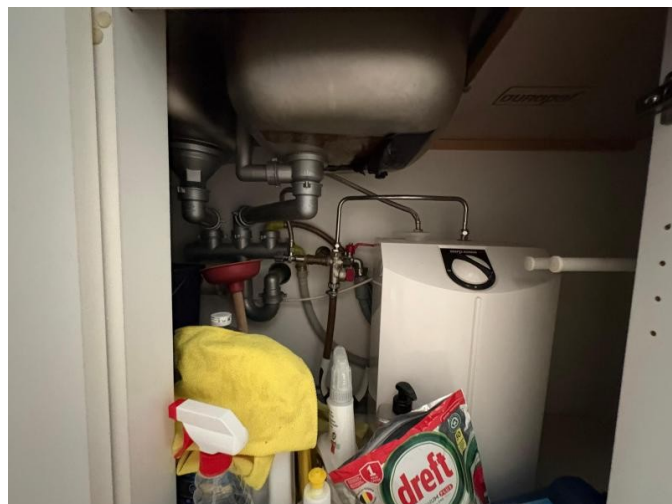
Conclusie

Geen asbest

#	Type	Referentie	Resultaat
3.1	Puntmonster	12084-2	Geen asbest

Beschrijving	Anti dreunlaag spoelbak keuken
Omgeving	Binnen
Primaire drager	Sanitaire infrastructuur en uitrusting (toe- en afvoer)
Bindmiddel van materiaal	Bitumen (roofing, teer, asfalt)
Gebondenheid op basis van bindmiddel	Hecht
Hoeveelheid (gewicht - aantal)	<ul style="list-style-type: none">• 0,40 kg - 1 stuk
Totaal gewicht	0,40 kg
Identificatiemethode	Een monstername door de asbestdeskundige met laboanalyse door een asbestlabo.
Destructieve handeling voor identificatie	Nee

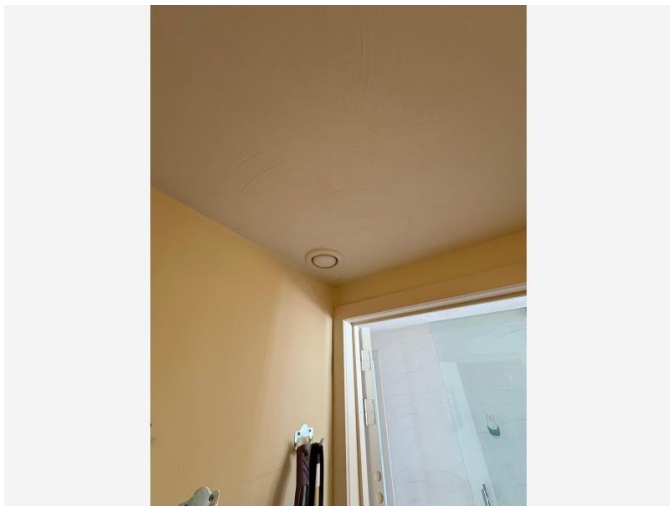
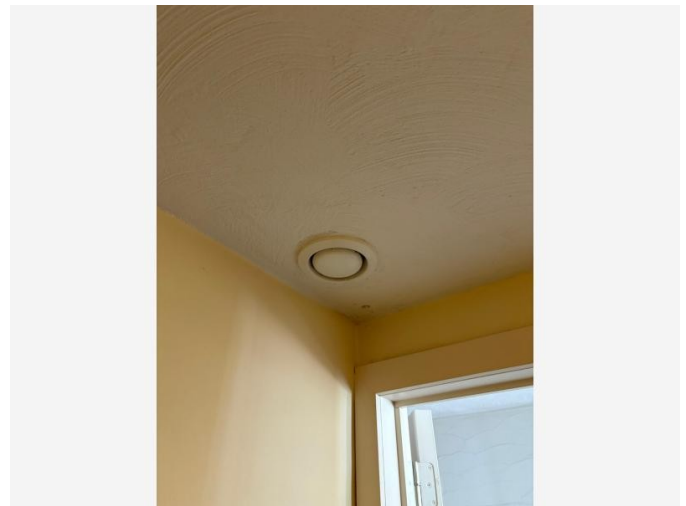
Fiche 4: Pleisterwerk plafond

Conclusie

Geen asbest

#	Type	Referentie	Resultaat
4.1	Mengmonster	12084-4	Geen asbest

Beschrijving	Pleisterwerk plafond
Omgeving	Binnen
Primaire drager	Plafond
Bindmiddel van materiaal	Gips - kalk
Gebondenheid op basis van bindmiddel	Niet-hechtgebonden
Hoeveelheid (oppervlakte - dikte - aantal)	• 90,00 m ² - 1,00 cm - 1 stuk
Totaal volume	0,90 m ³
Identificatiemethode	Een monstername door de asbestdeskundige met laboanalyse door een asbestlabo.
Destructieve handeling voor identificatie	Nee
Opmerking	Staal genomen: Badkamer, berging Geen stookruimte of traphal aanwezig in het appartement.

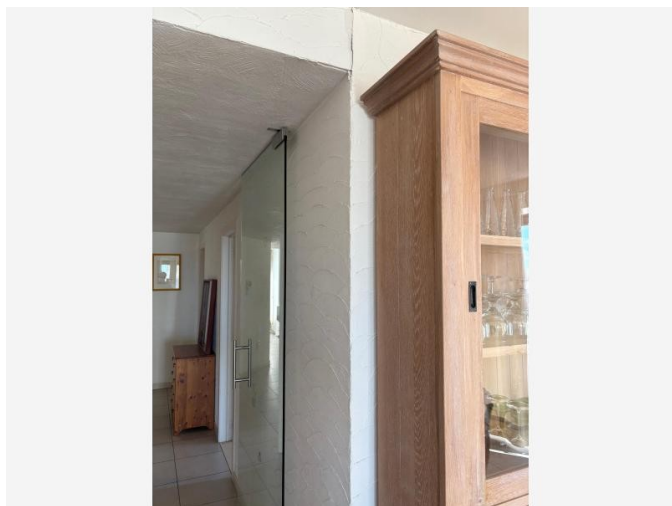
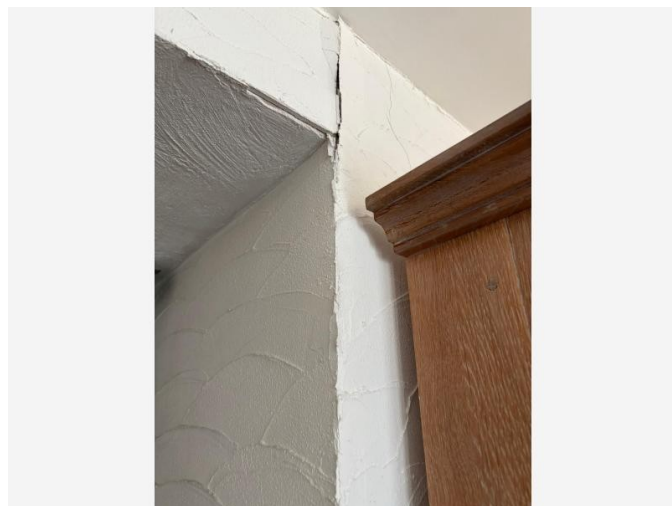
Fiche 5: Pleisterwerk muren ander type

Conclusie

Geen asbest

#	Type	Referentie	Resultaat
5.1	Mengmonster	12084-3	Geen asbest

Beschrijving	Pleisterwerk muren ander type
Omgeving	Binnen
Primaire drager	Binnenwand
Bindmiddel van materiaal	Gips - kalk
Gebondenheid op basis van bindmiddel	Niet-hechtgebonden
Hoeveelheid (oppervlakte - dikte - aantal)	• 41,00 m ² - 1,00 cm - 1 stuk
Totaal volume	0,41 m ³
Identificatiemethode	Een monstername door de asbestdeskundige met laboanalyse door een asbestlabo.
Destructieve handeling voor identificatie	Nee
Opmerking	Staal genomen leefruimte en hal

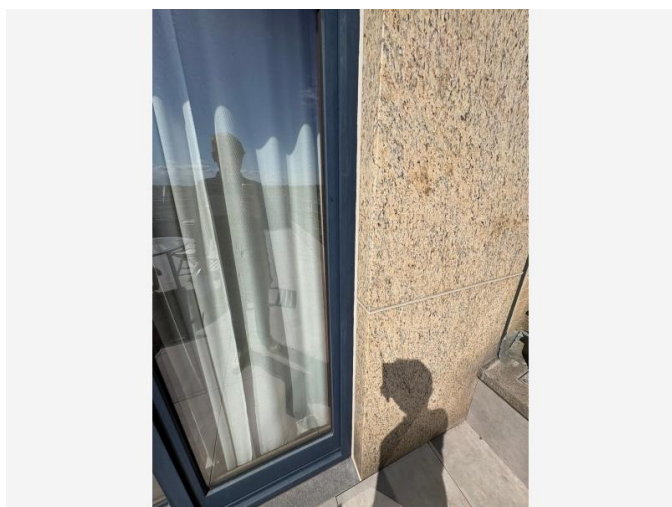
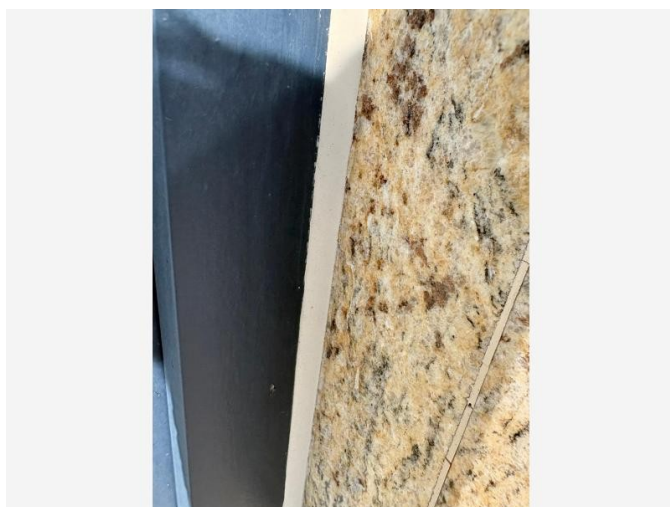
Beschrijving	Notitie	Terug te vinden op plannen
Fiche 6: Afdichtingsmateriaal (Mastiek, kit, ...) aan schrijnwerk.	De dichting in en rond de ramen is voorzien van siliconen.	Plan 1.4: 6e verdiep
