Asbestinventarisatetest

Bortierlaan 1/0601, 8660 De Panne

Attestnummer : 20250321-000247.000

Uitgegeven op : 21.03.2025

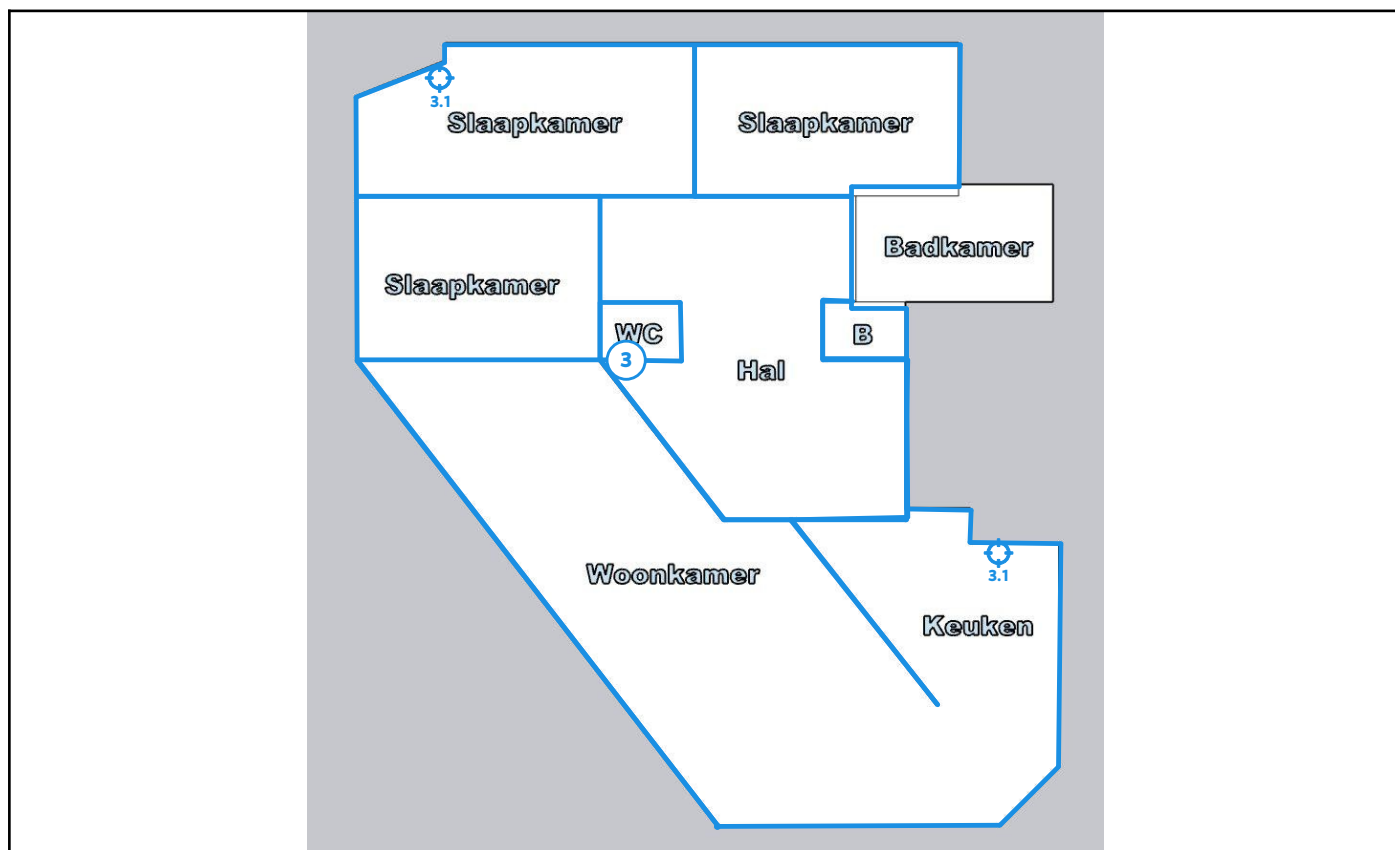
Plan 1.1: V0

Beschrijving	Type	Actie
3. Pleisterwerk - Muur	Geen asbest	-
3.1 Code: -1	Mengmonster	-

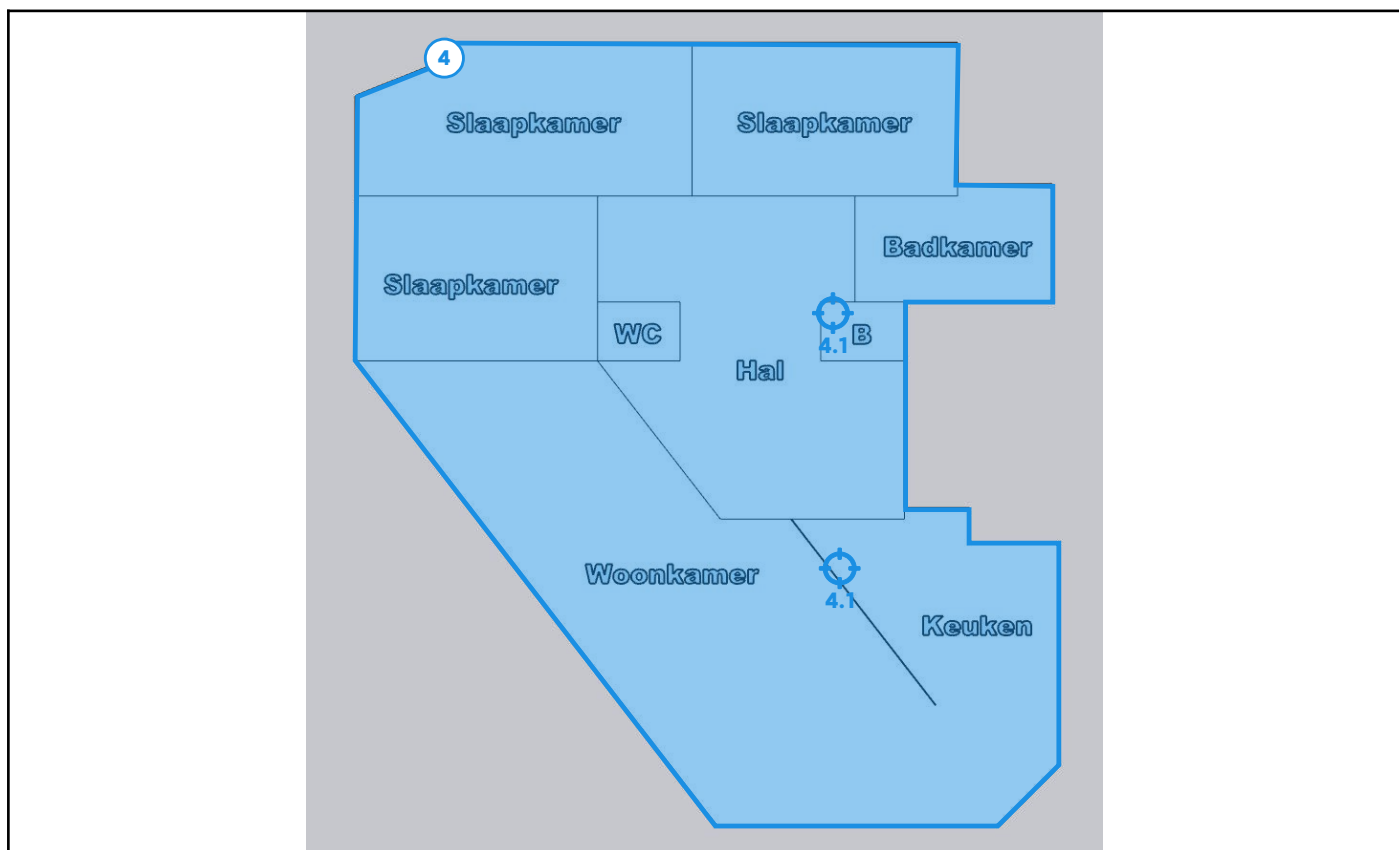
Plan 1.2: V0

Beschrijving	Type	Actie
4. Pleisterwerk - Plafond	Geen asbest	-
4.1 Code: -2	Mengmonster	-

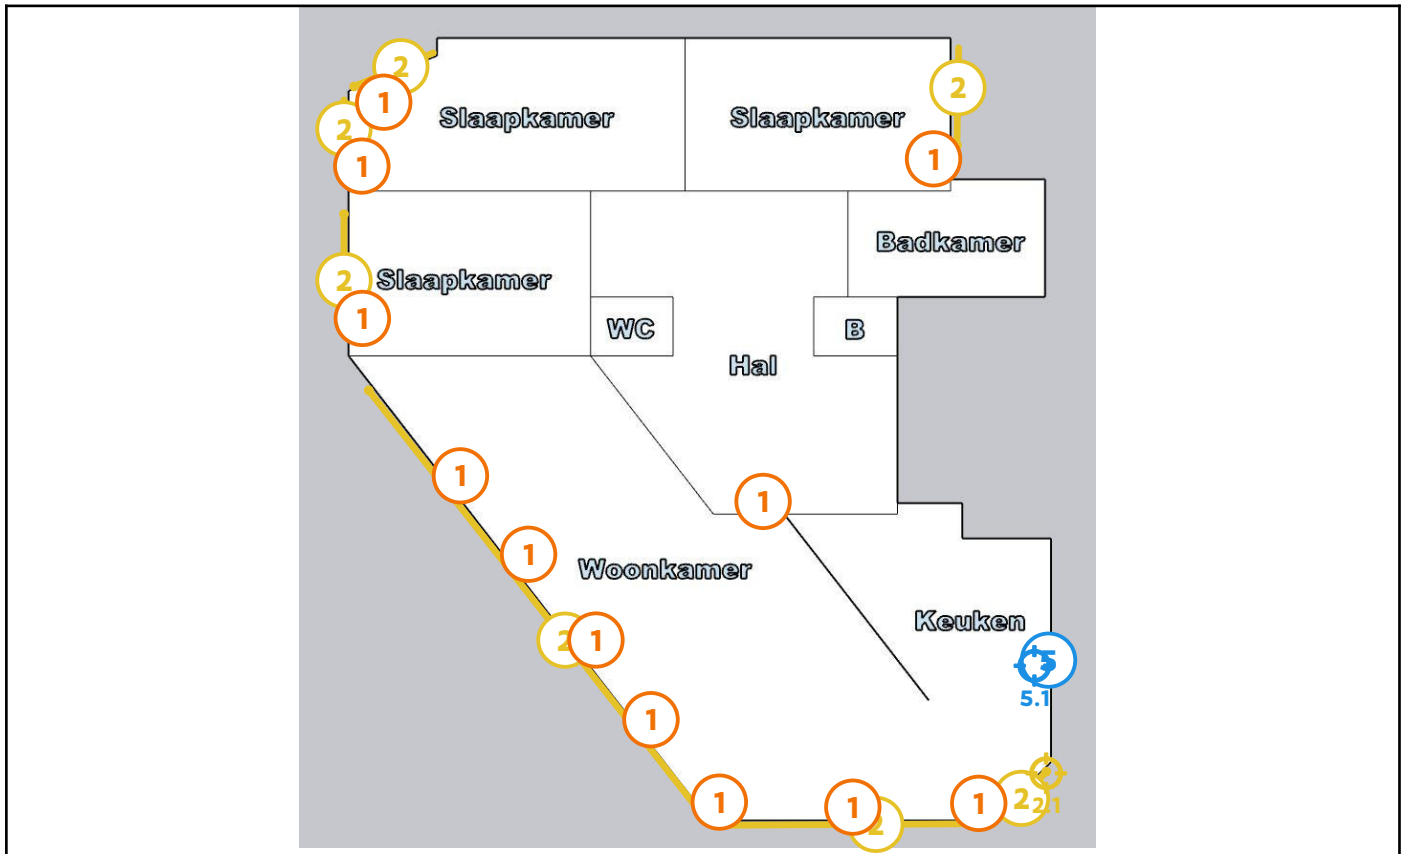
Plan 1.3: V0

Beschrijving	Type	Actie
1. Bakeliet - draaiknop verwarming	Asbestmateriaal	Verwijderen
2. Kit - Raam	Asbestmateriaal	Zorgvuldig beheren
2.1 Code: -4	Puntmonster	-
5. Bitumen - Anti-dreunplaat	Geen asbest	-
5.1 Code: -3	Puntmonster	-

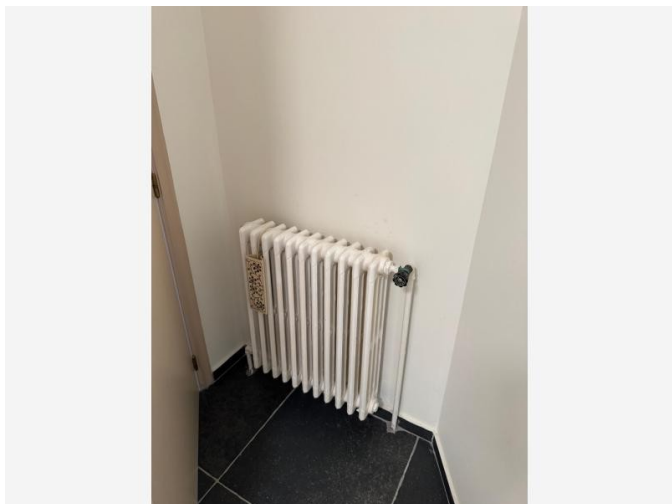
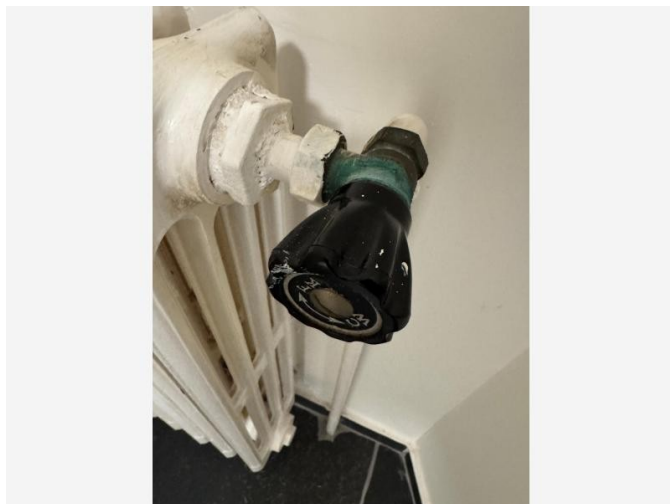
Eindbeoordeling materiaalrisico	Verhoogd materiaalrisico en/of verhoogde kans op vezelvrijgave
---------------------------------	--

Gebondenheid	Categorie 1: hechtgebonden in oorsprong
Asbestsoort (vezeltype)	Crocidoliet aanwezig
Asbestconcentratie	Laag (< 50%)
Afschermingsgraad van het gehele materiaal	Geheel of deels (ook) vrij aan de binnenlucht
Toestand van het materiaal	Licht beschadigd, licht verweerd. Intact calciumsilicaatmateriaal of categorie III 'gebondenheid'

Beschrijving	Bakeliet - draaiknop verwarming
Omgeving	Binnen
Primaire drager	HVAC infrastructuur en uitrusting
Asbestmateriaal	Plaat, paneel, tablet - Type Bakeliet
Bindmiddel van asbestmateriaal	Kunststof of -hars
Gebondenheid op basis van bindmiddel	Hecht
Hoeveelheid (oppervlakte - dikte - aantal)	• 0,10 m ² - 1,00 cm - 1 stuk
Totaal volume	0,001 m ³
Eenvoudig bereikbaar	Ja
Bevestigingswijze	• Geschroefd
Identificatiemethode	Vaststelling zonder monstername
Destructieve handeling voor identificatie	Nee
Opmerking	De hoeveelheid is een schatting.

Verwijderen

- Verwijder dit asbestmateriaal zo snel mogelijk. Volg de toestand goed op.

- Eenvoudige handelingen: mag via doe-het-zelf of door werknemer(s) met opleidingsattest eenvoudige handelingen
Deze toepassing kan door een aannemer die over een opleidingsattest eenvoudige handelingen beschikt of door een particulier (doe-het-zelf), verwijderd worden indien er geen verhoogd risico op vrijgave van asbestvezels (max. concentratie 0,01 vezels/cm³ - CODEX Art. VI.3-54) ontstaat en de toepassing voorafgaand wordt gefixeerd/bevochtigd; de individuele elementen zonder machinale werktuigen en zonder breken of gooien een voor een losgemaakt worden; en ten slotte in gesloten verpakking weggevoerd worden naar een erkend afvalpunt (recyclagepark).

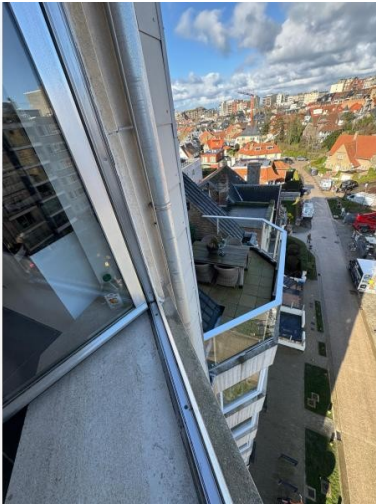
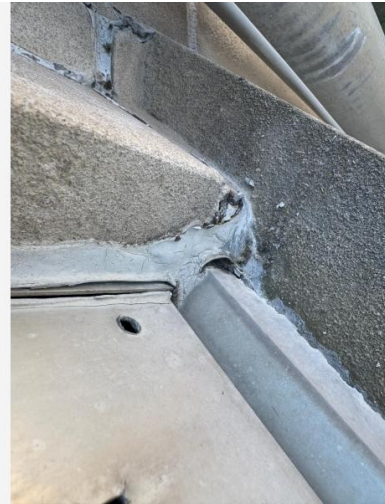
Eindbeoordeling materiaalrisico	Laag materiaalrisico en/of verlaagde kans op vezelvrijgave
---------------------------------	--

Gebondenheid	Categorie 1: hechtgebonden in oorsprong
Asbestsoort (vezeltype)	Alleen chrysotiel
Asbestconcentratie	Laag (< 50%)
Afschermingsgraad van het gehele materiaal	Geheel of deels vrij aan de buitenlucht
Toestand van het materiaal	Licht beschadigd, licht verweerd. Intact calciumsilicaatmateriaal of categorie III 'gebondenheid'

#	Type	Referentie	Resultaat
2.1	Puntmonster	-4	Chrysotiel

Beschrijving	Kit - Raam
Omgeving	Buiten
Primaire drager	Wandopening verticaal (raam, deur, ...)
Asbestmateriaal	In-situ afwerkingslagen - Pasta, stopverf, voegsel, stopsel, vulsel, mastiek, kitten, ...
Bindmiddel van asbestmateriaal	Kitten, mastiek, pasta
Gebondenheid op basis van bindmiddel	Hecht
Hoeveelheid (gewicht - aantal)	<ul style="list-style-type: none">• 0,50 kg - 1 stuk
Totaal gewicht	0,50 kg
Eenvoudig bereikbaar	Ja
Bevestigingswijze	<ul style="list-style-type: none">• Verlijmd, ingegoten, versmeerd
Identificatiemethode	Vaststelling met monstername
Destructieve handeling voor identificatie	Nee
Opmerking	De hoeveelheid is een schatting.

Zorgvuldig beheren

- Zorg voor een veilig beheer. Vermijd het beschadigen van het asbestmateriaal. Controleer de toestand jaarlijks op wijzigingen.

- Eenvoudige handelingen: mag via doe-het-zelf of door werknemer(s) met opleidingsattest eenvoudige handelingen
Deze toepassing kan door een aannemer die over een opleidingsattest eenvoudige handelingen beschikt of door een particulier (doe-het-zelf), verwijderd worden indien er geen verhoogd risico op vrijgave van asbestvezels (max. concentratie 0,01 vezels/cm³ - CODEX Art. VI.3-54) ontstaat en de toepassing voorafgaand wordt gefixeerd/bevochtigd; de individuele elementen zonder machinale werktuigen en zonder breken of gooien een voor een losgemaakt worden; en ten slotte in gesloten verpakking weggevoerd worden naar een erkend afvalpunt (recyclagepark).

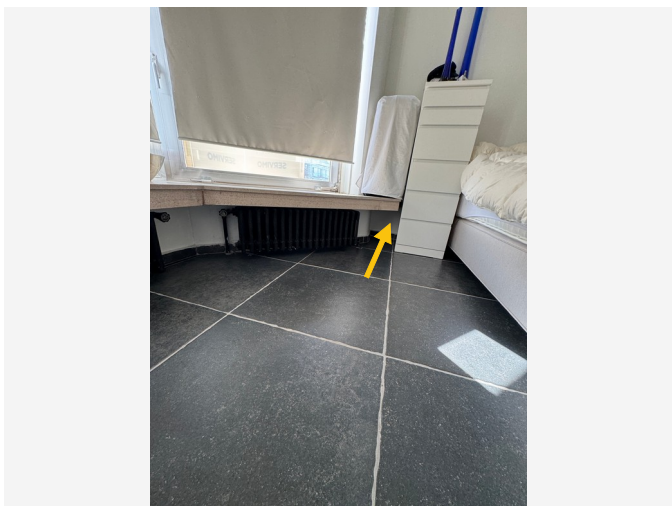
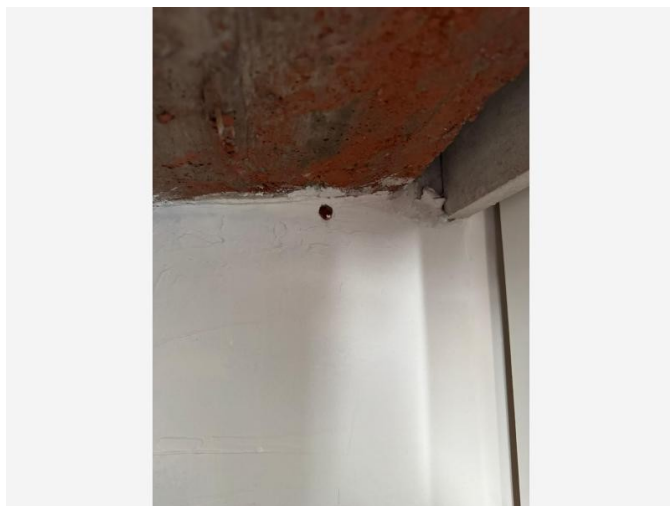
Geen asbest

#	Type	Referentie	Resultaat
3.1	Mengmonster	-1	Geen asbest

Beschrijving	Pleisterwerk - Muur
Omgeving	Binnen
Primaire drager	Binnenwand
Bindmiddel van materiaal	Gips - kalk
Gebondenheid op basis van bindmiddel	Niet-hechtgebonden
Hoeveelheid (oppervlakte - dikte - aantal)	• 220,00 m ² - 1,00 cm - 1 stuk
Totaal volume	2,20 m ³
Identificatiemethode	Vaststelling met monsternamen
Destructieve handeling voor identificatie	Nee
Opmerking	<p>De hoeveelheid is een schatting.</p> <p>Staalnames in droge- en natte ruimtes.</p> <p>Geen traphal en stooklokaal aanwezig voor extra staalnames.</p> <p>Geen pleisterwerk aan de muren in de badkamer.</p>

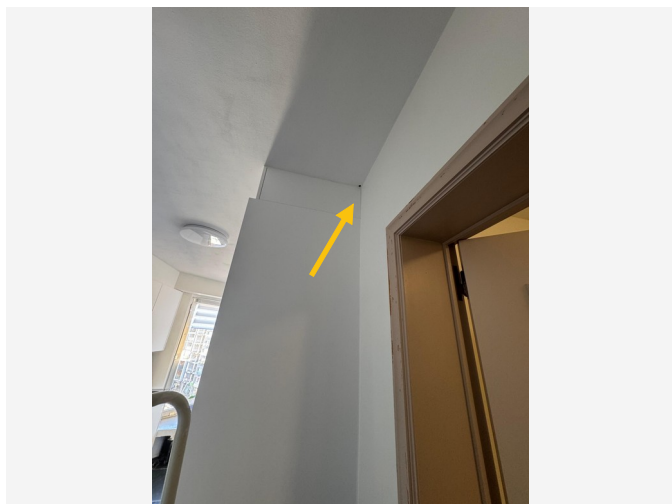
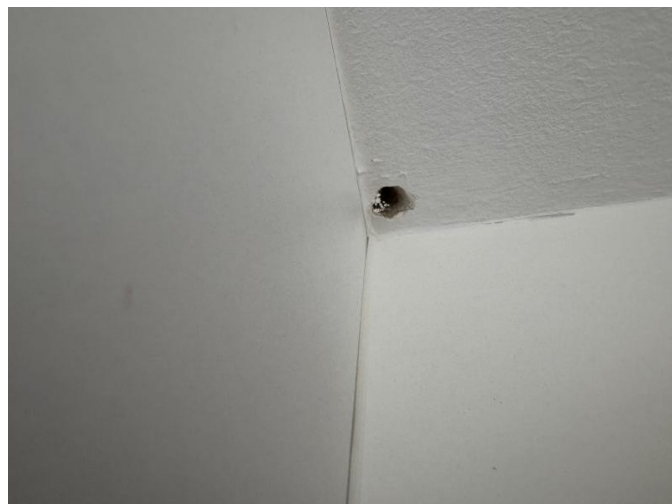
Fiche 4: Pleisterwerk - Plafond

Geen asbest

#	Type	Referentie	Resultaat
4.1	Mengmonster	-2	Geen asbest

Beschrijving	Pleisterwerk - Plafond
Omgeving	Binnen
Primaire drager	Binnenwand
Bindmiddel van materiaal	Gips - kalk
Gebondenheid op basis van bindmiddel	Niet-hechtgebonden
Hoeveelheid (oppervlakte - dikte - aantal)	• 120,00 m ² - 1,00 cm - 1 stuk
Totaal volume	1,20 m ³
Identificatiemethode	Vaststelling met monsternamen
Destructieve handeling voor identificatie	Nee
Opmerking	De hoeveelheid is een schatting. Staalnames in droge- en natte ruimtes. Geen traphal en stooklokaal aanwezig voor extra staalnames.

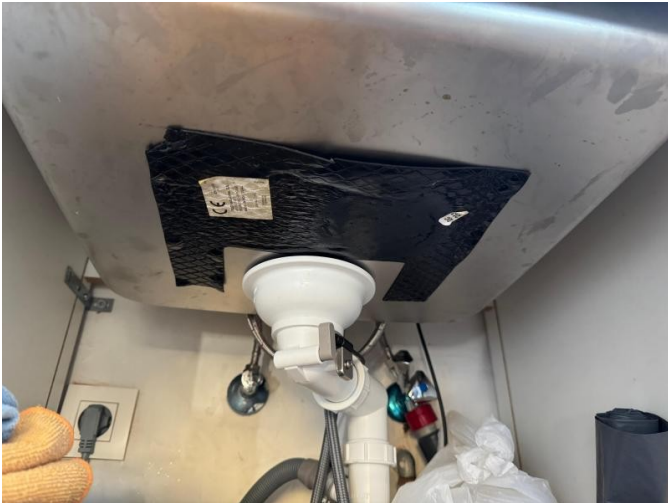
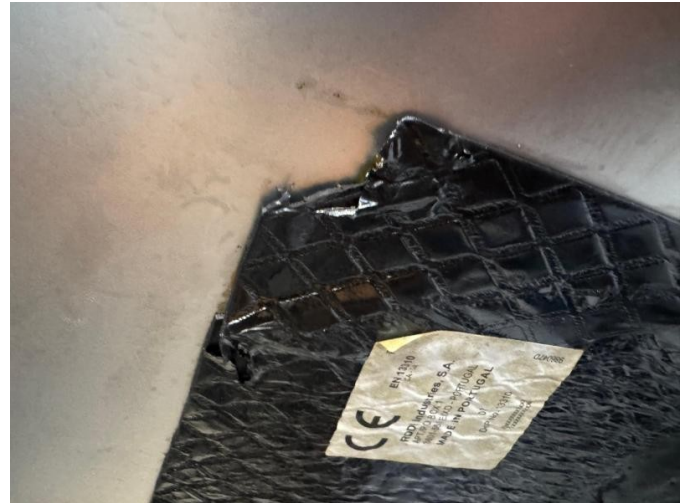
Fiche 5: Bitumen - Anti-dreunplaat

Geen asbest

#	Type	Referentie	Resultaat
5.1	Puntmonster	-3	Geen asbest

Beschrijving	Bitumen - Anti-dreunplaat
Omgeving	Binnen
Primaire drager	Inrichting (meubilair, ...)
Bindmiddel van materiaal	Bitumen (roofing, teer, asfalt)
Gebondenheid op basis van bindmiddel	Hecht
Hoeveelheid (gewicht - aantal)	<ul style="list-style-type: none">• 0,10 kg - 1 stuk
Totaal gewicht	0,10 kg
Identificatiemethode	Vaststelling met monstername
Destructieve handeling voor identificatie	Nee
Opmerking	De hoeveelheid is een schatting.
