# Asbestinventarisatetest

Strandlaan 231/202, 8670 Koksijde

Attestnummer : **20250811-000173.000**

Uitgegeven op : **11.08.2025**

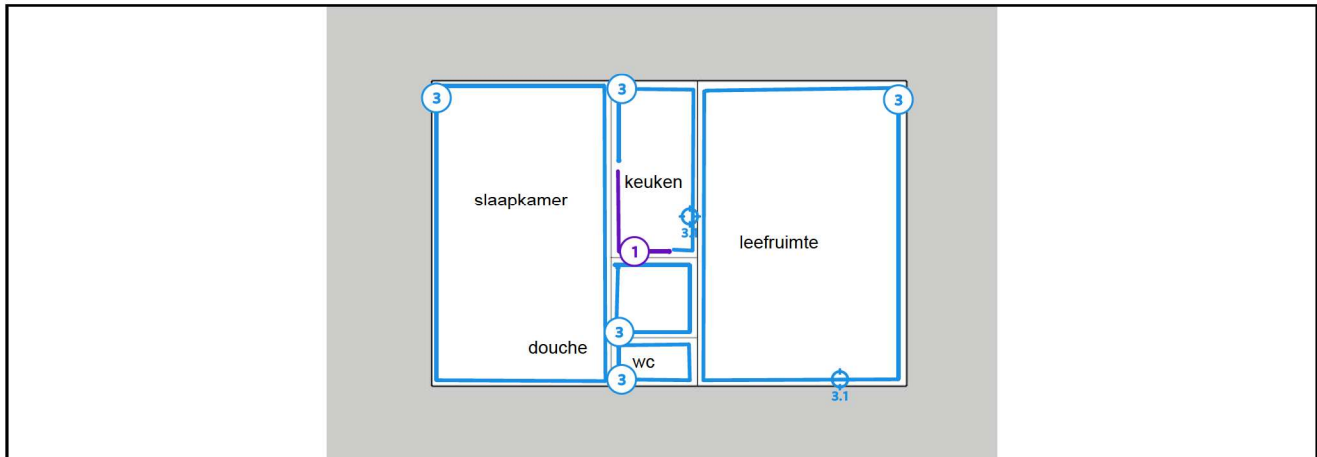
## Plan 1.1: Muurpleister, faience

| Beschrijving | Type | Actie |
|---|---|---|
| 1. Faience | Advies | - |
| 3. Pleister muur | Geen asbest | - |

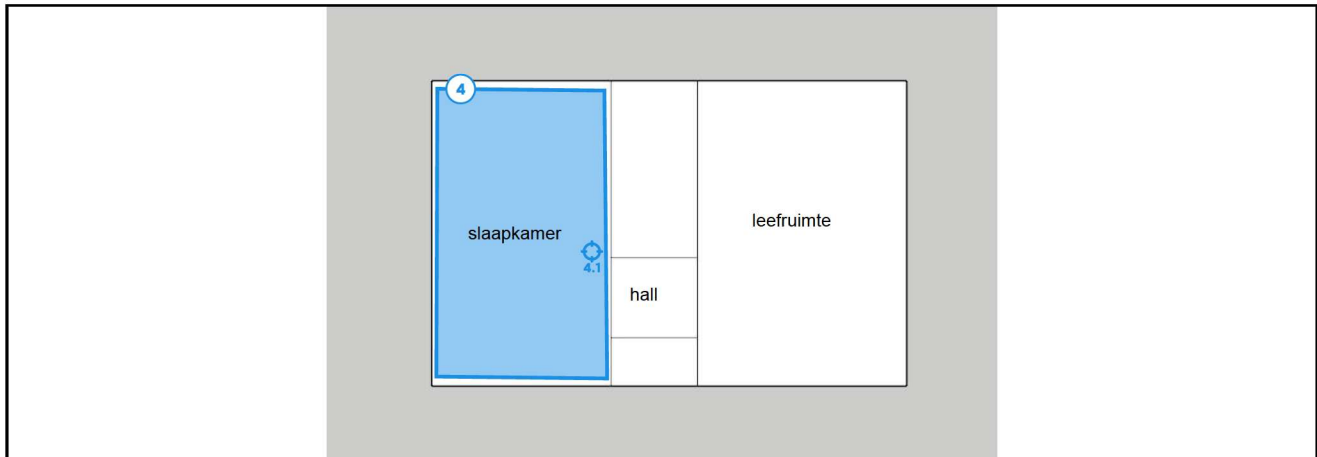
## Plan 1.2: Vloerziel slaapkamer

| Beschrijving | Type | Actie |
|---|---|---|
| 4. Vloerzeil slaapkamer | Geen asbest | - |

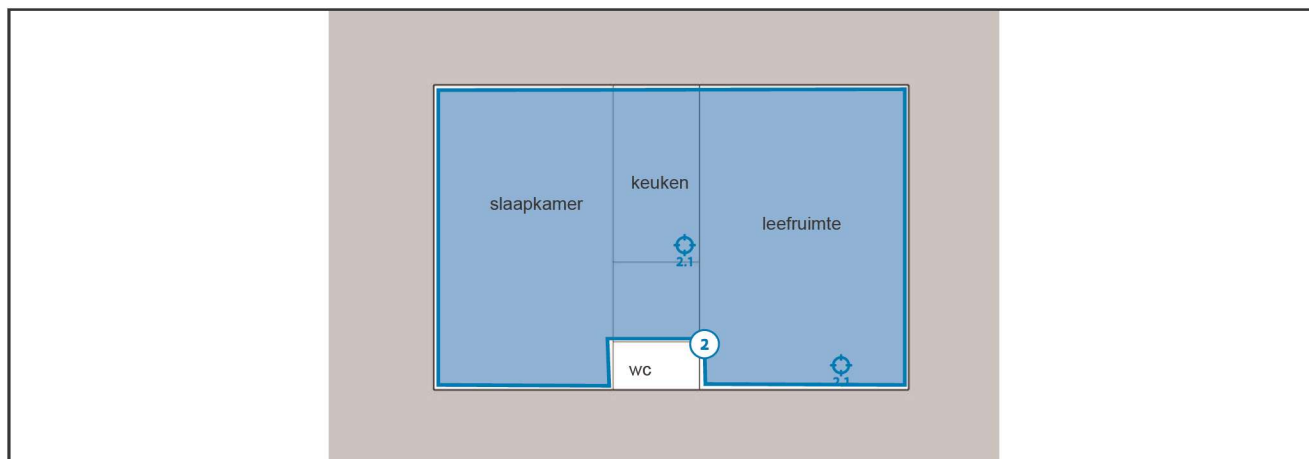
## Plan 1.3: Plafond

| Beschrijving | Type | Actie |
|---|---|---|
| 2. Pleister plafond | Geen asbest | - |

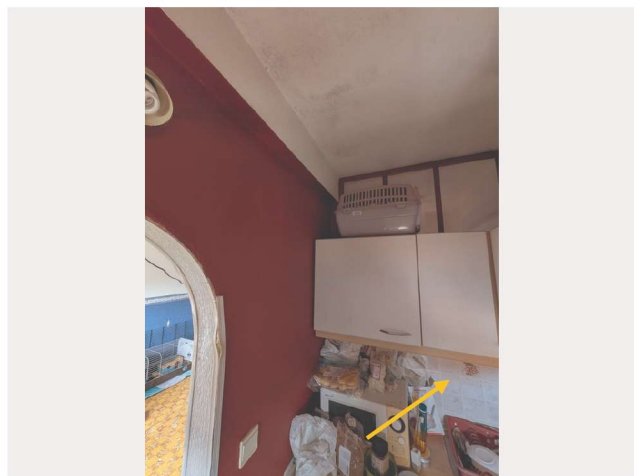
Vrije foto

De faience (tegel of gelijkwaardig) is niet asbestverdacht. Achterliggende lagen zijn niet zichtbaar zonder destructief onderzoek.

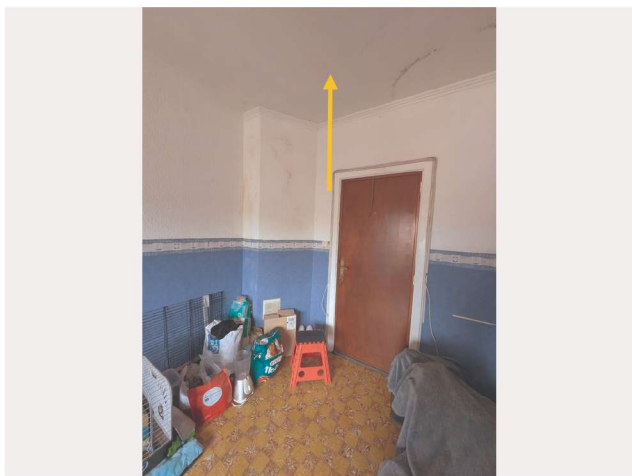
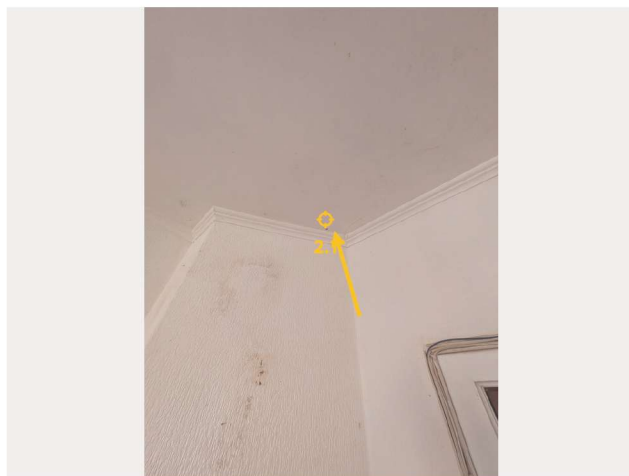
## Fiche 2: Pleister plafond

Geen asbest

| # | Type | Referentie | Resultaat |
|---|---|---|---|
| 2.1 | Mengmonster | M02 | Geen asbest |

| Opmerking | WC: Verlaagd plafond (houten planchetten) |

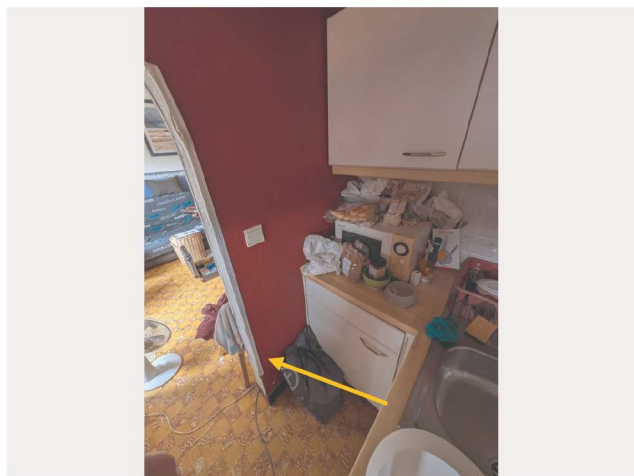
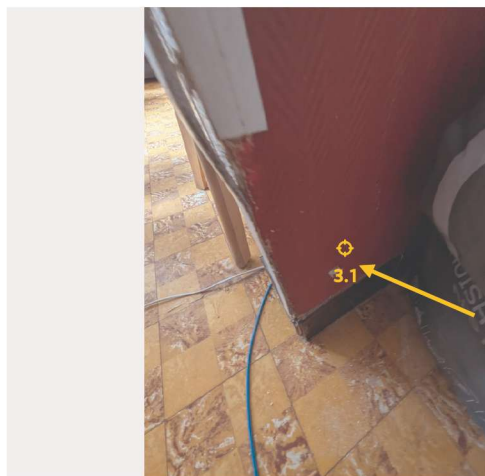
## Fiche 3: Pleister muur

Geen asbest

| # | Type | Referentie | Resultaat |
|---|---|---|---|
| 3.1 | Mengmonster | M01 | Geen asbest |

| Opmerking | De hoeveelheid is een schatting |

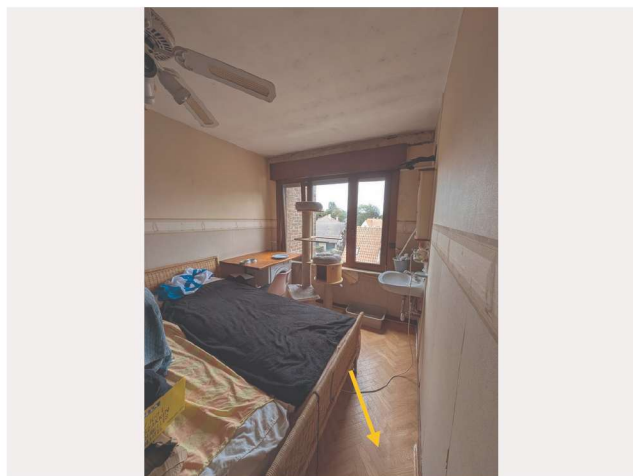
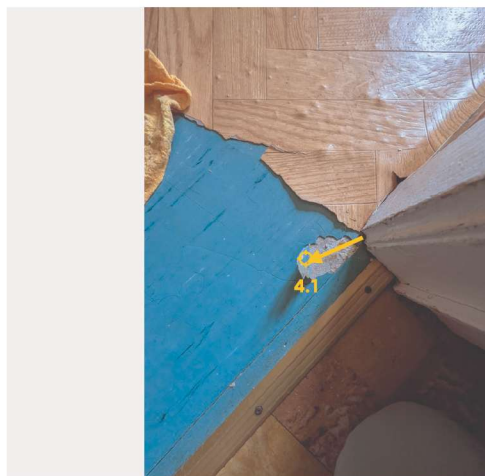
## Fiche 4: Vloerzeil slaapkamer

Geen asbest

| # | Type | Referentie | Resultaat |
|---|---|---|---|
| 4.1 | Puntmonster | M03 | Geen asbest |

| Opmerking | <p>2 lagen vloerzeil aangetroffen:</p> <p>Bovenste laag met visgraatmotief is niet asbestverdacht (=vinyl + witte mousse)</p> <p>De blauwe onderlaag werd bemonsterd voor laboanalyse en is asbestvrij</p> |
