# Asbestinventarisatetest

Dynastielaan 26/0502, 8660 De Panne

Attestnummer : **20260330-000061.000**

Uitgegeven op : **30.03.2026**

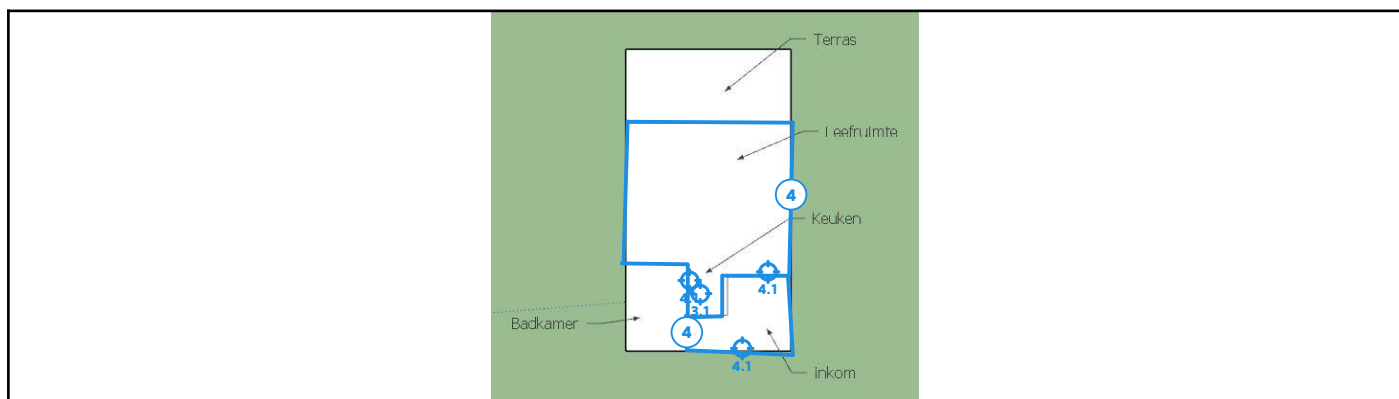
## Plan 1.1: app

| Beschrijving | Type | Actie |
|---|---|---|
| 3. Anti dreunlaag spoelbak keuken | Geen asbest | - |
| 4. Pleisterwerk muren | Geen asbest | - |

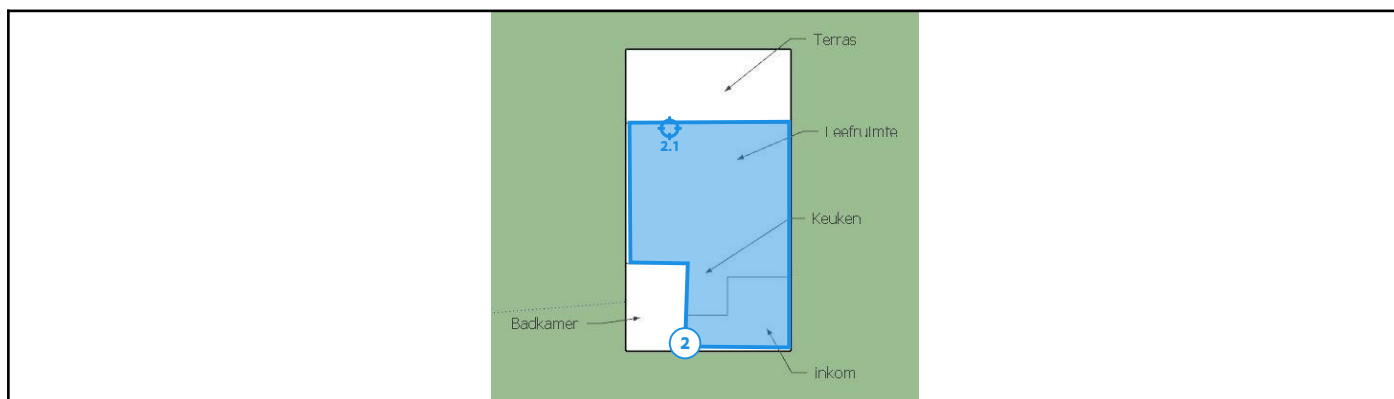
## Plan 1.2: app

| Beschrijving | Type | Actie |
|---|---|---|
| 2. Vloerzeil | Geen asbest | - |

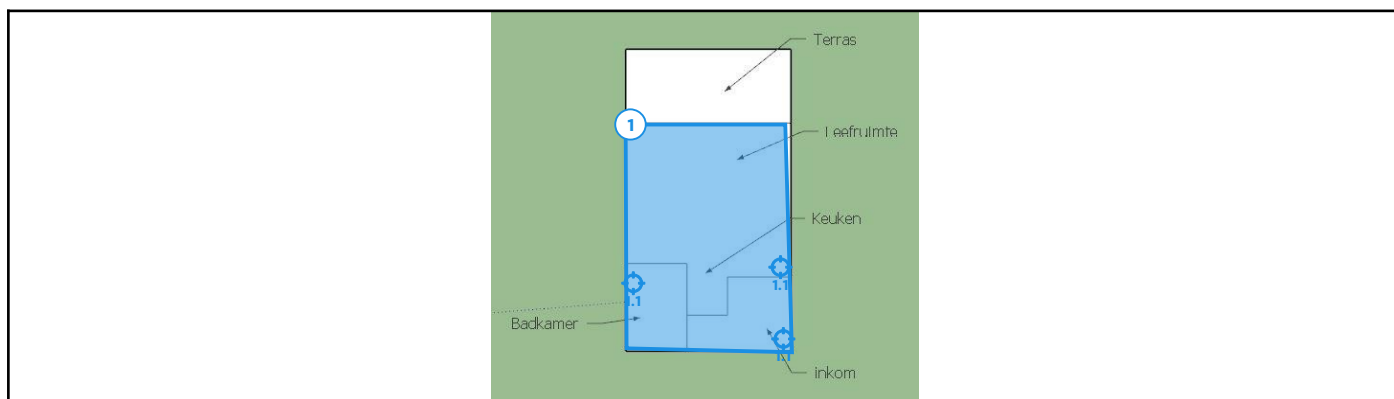
## Plan 1.3: app

| Beschrijving | Type | Actie |
|---|---|---|
| 1. Pleisterwerk plafond | Geen asbest | - |

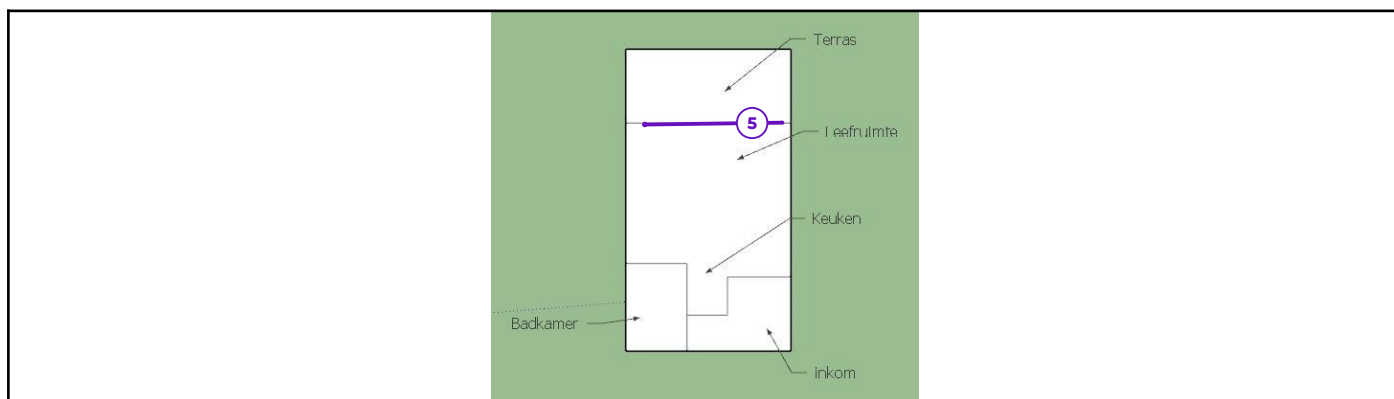
## Plan 1.4: app

| Beschrijving | Type | Actie |
|--|---|---|
| 5. Afdichtingsmateriaal (Mastiek, kit, ...) aan schrijnwerk. | Overige ruimte of materiaal | - |

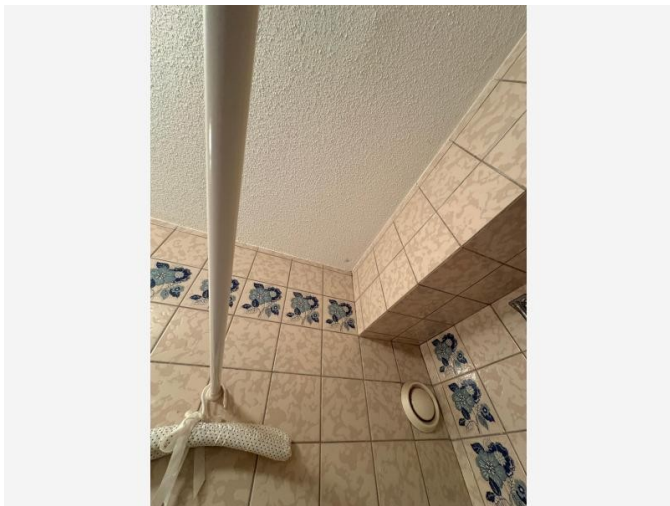
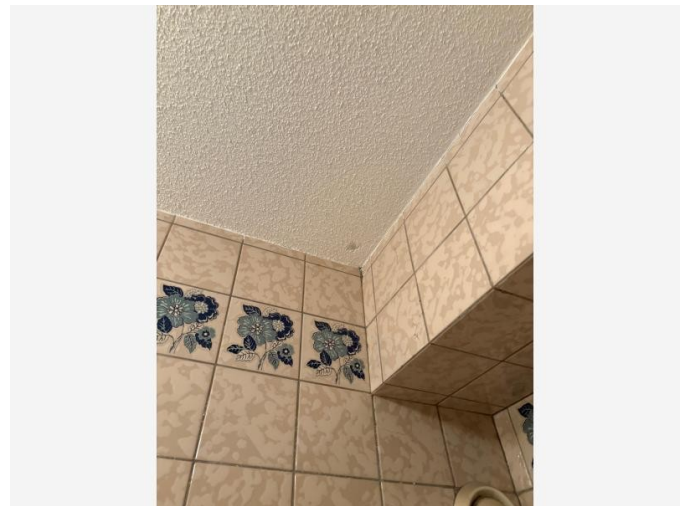
# Fiche 1: Pleisterwerk plafond

Geen asbest

## Conclusie

| # | Type | Referentie | Resultaat |
|---|---|---|---|
| 1.1 | Mengmonster | 11789-4 | Geen asbest |

| <b>Beschrijving</b> | Pleisterwerk plafond |

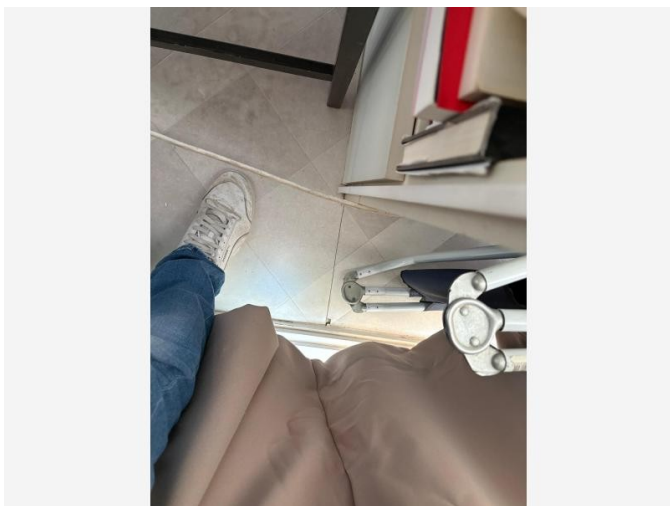
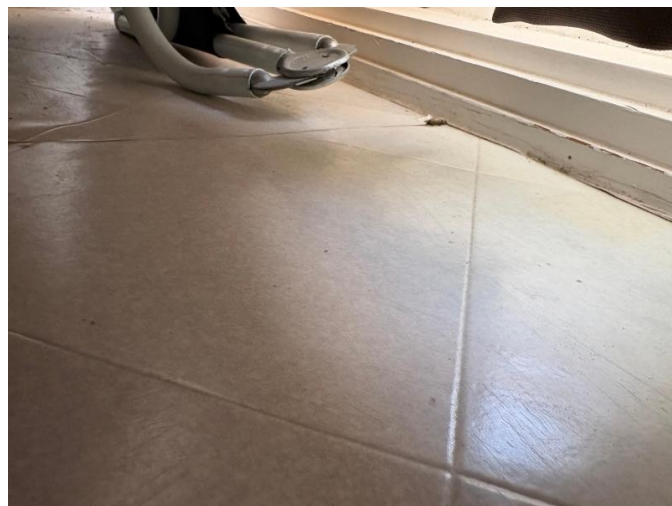
## Fiche 2: Vloerzeil

Geen asbest

### Conclusie

| # | Type | Referentie | Resultaat |
|---|---|---|---|
| 2.1 | Puntmonster | 11789-3 | Geen asbest |

| <b>Beschrijving</b> | Vloerzeil |

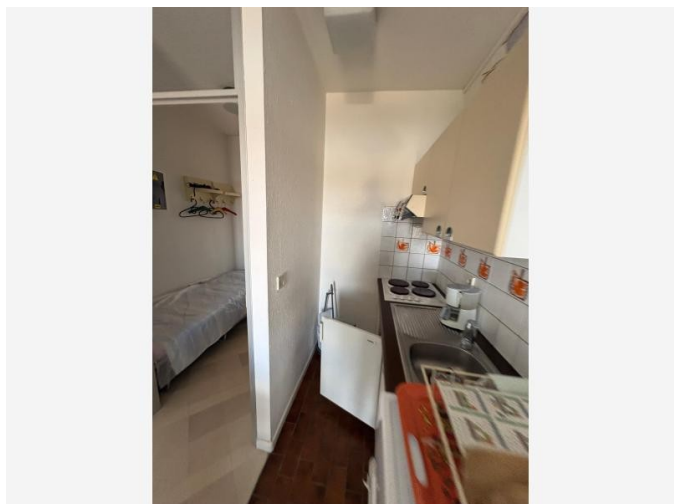
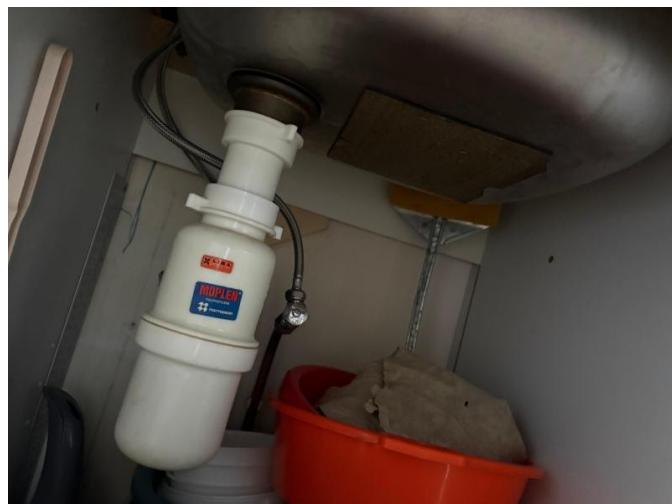
## Conclusie

Geen asbest

| # | Type | Referentie | Resultaat |
|---|---|---|---|
| 3.1 | Puntmonster | 11789-2 | Geen asbest |

| <b>Beschrijving</b> | Anti dreunlaag spoelbak keuken |

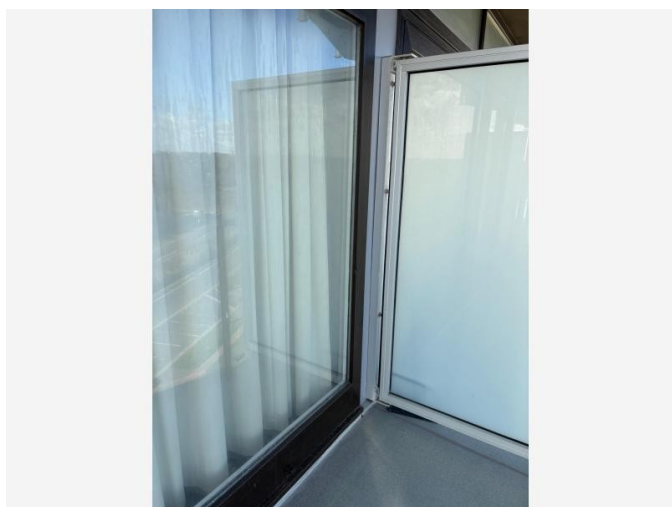
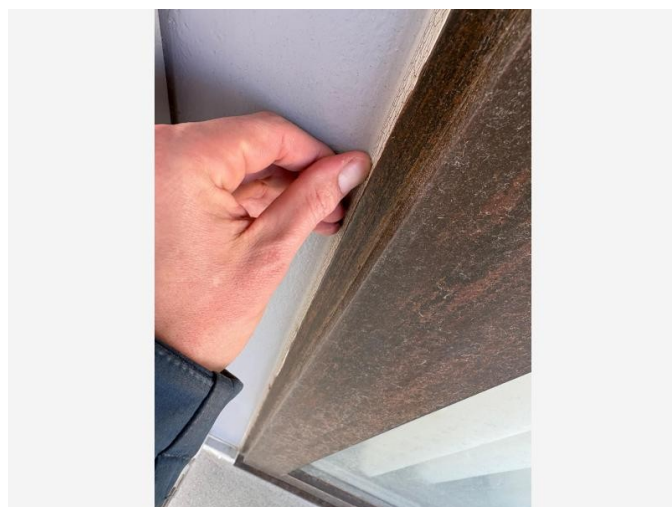
### Fiche 5: Afdichtingsmateriaal (Mastiek, kit, ...) aan schrijnwerk.

| Beschrijving | Notitie | Terug te vinden op plannen |
|--|--|---|
| Fiche 5: Afdichtingsmateriaal (Mastiek, kit, ...) aan schrijnwerk. | De dichting rond de ramen is voorzien van siliconen. | Plan 1.4: app |
