Asbestinventarisatetest

A. Dumontlaan 6/GVL, 8660 De Panne

Attestnummer : 20250923-000254.000

Uitgegeven op : 23.09.2025

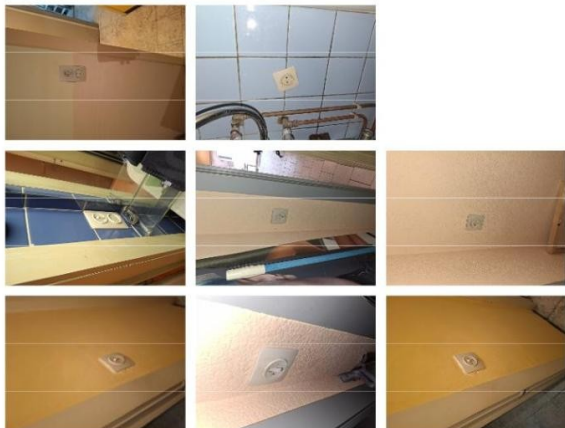
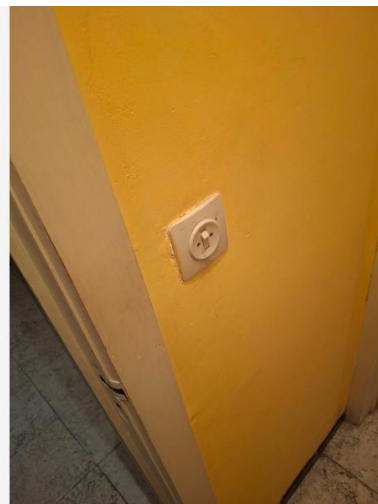
Het asbestmateriaal valt onder de mijlpaal van 2040.

Eindbeoordeling materiaalrisico	Verhoogd materiaalrisico en/of verhoogde kans op vezelvrijgave
---------------------------------	--

Gebondenheid	Categorie 1: hechtgebonden in oorsprong
Asbestsoort (vezeltype)	Crocidoliet aanwezig
Asbestconcentratie	Laag (< 50%)
Afschermingsgraad van het gehele materiaal	Geheel of deels (ook) vrij aan de binnenlucht
Toestand van het materiaal	Licht beschadigd, licht verweerd. Intact calciumsilicaatmateriaal of categorie III 'gebondenheid'

Beschrijving	Bakeliet-Stopcontacten-schakelaars
Omgeving	Binnen
Primaire drager	Communicatie en elektrische infrastructuur en uitrusting
Asbestmateriaal	Plaat, paneel, tablet - Type Bakeliet
Bindmiddel van asbestmateriaal	Kunststof of -hars
Gebondenheid op basis van bindmiddel	Hecht
Hoeveelheid (oppervlakte - dikte - aantal)	• 0,10 m ² - 1,00 cm - 10 stuks
Totaal volume	0,01 m ³
Eenvoudig bereikbaar	Ja
Bevestigingswijze	• Geschroefd
Identificatiemethode	Vaststelling zonder monstername
Destructieve handeling voor identificatie	Nee
Opmerking	De hoeveelheid is een schatting.

Verwijderen

- Zorg voor een veilig beheer. Vermijd het beschadigen van het asbestmateriaal. Controleer de toestand jaarlijks op wijzigingen.
- Voer bijkomende staalname(s) uit.

- Eenvoudige handelingen: mag via doe-het-zelf of door werknemer(s) met opleidingsattest eenvoudige handelingen
Bakelieten toepassingen losschroeven met hand gedraaid materiaal zonder deze te breken.
Zorg ervoor dat het materiaal goed gefixeerd is en draag de aanbevolen beschermende kledij:
 - FFP3 wegwerpmasker of halfgelaatsmasker met P3-filter (specifieer het juiste type)
 - Tyvek CAT III, type 5/6 (voorzie het correcte type; "een wegwerpoverall" is te vaag)
 - Handschoenen (specifieer of deze wegwerp of herbruikbaar/afwasbaar zijn)

- Eenvoudige handelingen: enkel door erkend asbestverwijderaar
Als het niet lukt deze te verwijderen zonder ze te breken stel je een erkend verwijderaar aan.

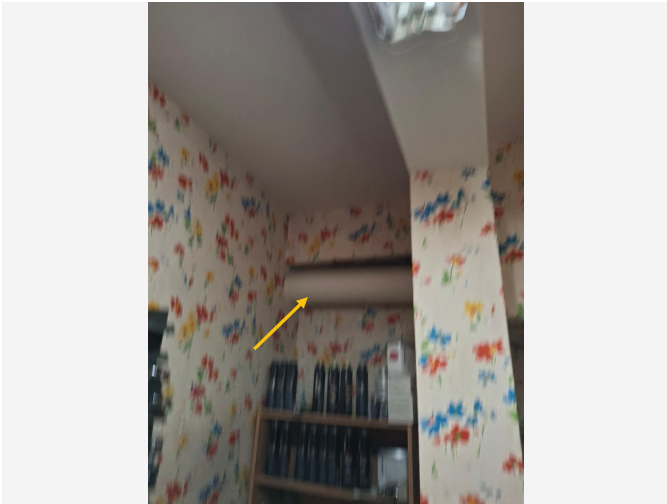
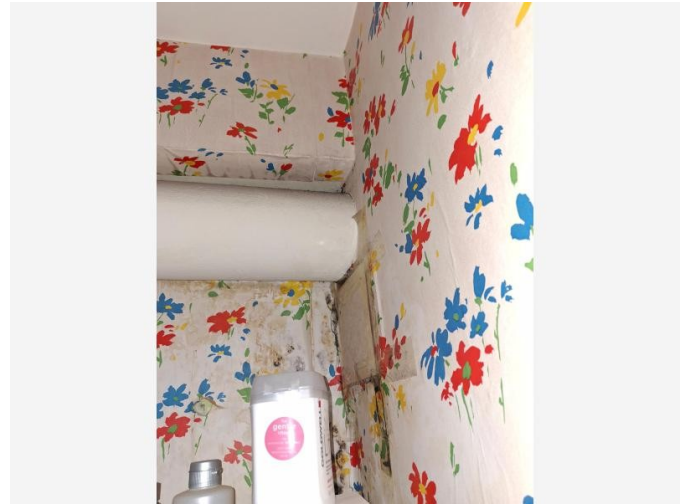
Het asbestmateriaal valt onder de mijlpaal van 2040.

Eindbeoordeling materiaalrisico	Laag materiaalrisico en/of verlaagde kans op vezelvrijgave
---------------------------------	--

Gebondenheid	Categorie 1: hechtgebonden in oorsprong
Asbestsoort (vezeltype)	Crocidoliet aanwezig
Asbestconcentratie	Laag (< 50%)
Afschermingsgraad van het gehele materiaal	Niet stootvaste afscherming
Toestand van het materiaal	Licht beschadigd, licht verweerd. Intact calciumsilicaatmateriaal of categorie III 'gebondenheid'

Beschrijving	Asbestcement buis voor hemelwaterafvoer
Omgeving	Binnen
Primaire drager	Infrastructuur hemelwater (opvang en afvoer)
Asbestmateriaal	Hemelwaterafvoerkanaal
Bindmiddel van asbestmateriaal	Cement
Gebondenheid op basis van bindmiddel	Hecht
Hoeveelheid (lengte - omtrek - dikte - aantal)	<ul style="list-style-type: none">• 0,80 m - 50,00 cm - 1,00 cm - 1 stuk
Totaal volume	0,004 m ³
Eenvoudig bereikbaar	Ja
Bevestigingswijze	<ul style="list-style-type: none">• Verlijmd, ingegoten, versmeerd
Identificatiemethode	Vaststelling zonder monsternamen
Destructieve handeling voor identificatie	Nee
Opmerking	<p>De hoeveelheid is een schatting en gaat enkel over het zichtbare deel.</p> <p>Dit kanaal loopt waarschijnlijk door in de vierkante uitsparing doorheen het verblijfsgedeelte van het appartement.</p>

Zorgvuldig beheren

- Zorg voor een veilig beheer. Vermijd het beschadigen van het asbestmateriaal. Controleer de toestand jaarlijks op wijzigingen.
- Voer bijkomende staalname(s) uit.

- Eenvoudige handelingen: mag via doe-het-zelf of door werknemer(s) met opleidingsattest eenvoudige handelingen
In principe mag je dit als doe-het-zelf verwijderen mits de buis niet breekt en de nodige maatregelen. Maar gezien de gecompliceerde aard van de werken, de lengte van de buis en hierdoor de grote kans op breken raden we een erkend verwijderaar aan.

- Eenvoudige handelingen: enkel door erkend asbestverwijderaars
Gezien de gecompliceerde aard van de werken, de lengte van de buis en hierdoor de grote kans op breken raden we een erkend verwijderaars aan.

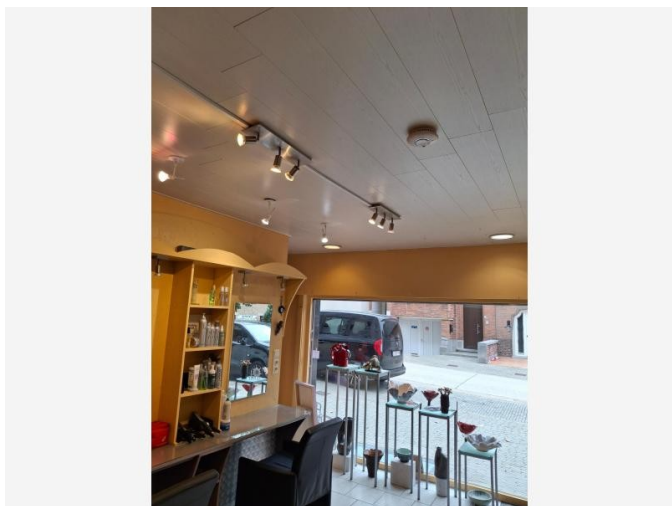
Deze plafonds zijn voorzien van een verlaagd plafond. We vermoeden dat er pleisterwerk zit achter dit verlaagd plafond. Pleisterwerk is een potentieel asbesthoudende toepassing. We raden een verder destructief onderzoek aan om dit te onderzoeken.

Identificatiemethode	Redelijk vermoeden
Primaire drager	Plafond
(Asbest)materiaal	In-situ afwerkingslagen - Pleisterwerk (wand, plafond, ...)
Bindmiddel	Gips - kalk
Gebondenheid bindmiddel	Niet-hechtgebonden

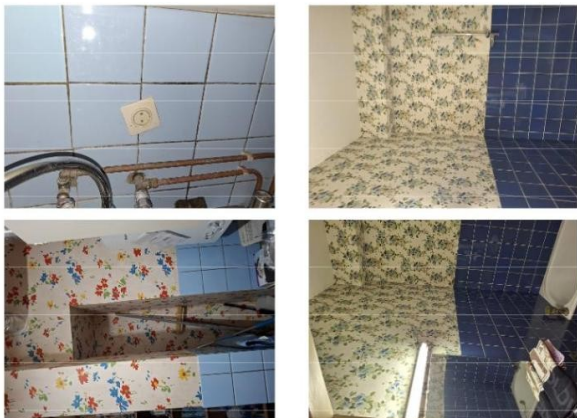
De lijmlaag van de wandtegels kon niet bemonsterd worden aangezien deze niet bereikbaar was. De tegellijm kan een asbesthoudende toepassing zijn. We raden hiervoor een destructief onderzoek aan.

Identificatiemethode	Redelijk vermoeden
Primaire drager	Binnenwand
(Asbest)materiaal	In-situ afwerkingslagen - Lijmlaag
Bindmiddel	Lijm
Gebondenheid bindmiddel	Hecht

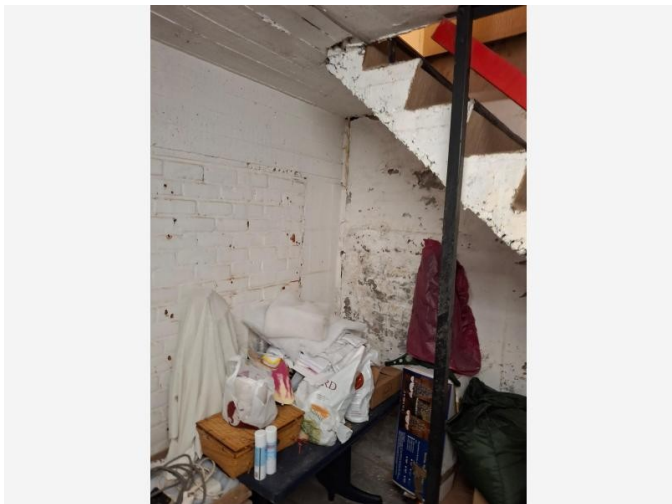
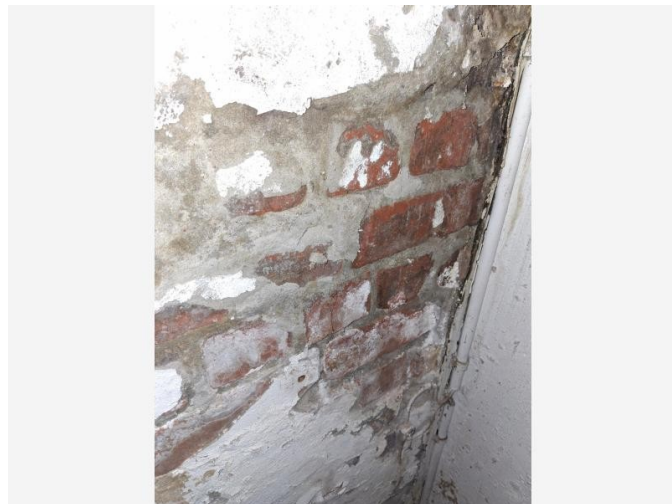
Fiche 5: Cementering kelder

Geen asbest

#	Type	Referentie	Resultaat
5.1	Mengmonster	10667-5	Geen asbest

Beschrijving	Cementering kelder
Omgeving	Binnen
Primaire drager	Binnenwand
Bindmiddel van materiaal	Cement
Gebondenheid op basis van bindmiddel	Hecht
Hoeveelheid (gewicht - aantal)	<ul style="list-style-type: none">• 380,16 kg - 1 stuk
Totaal gewicht	380,16 kg
Identificatiemethode	Vaststelling met monstername
Destructieve handeling voor identificatie	Nee
Opmerking	De hoeveelheid is een schatting.

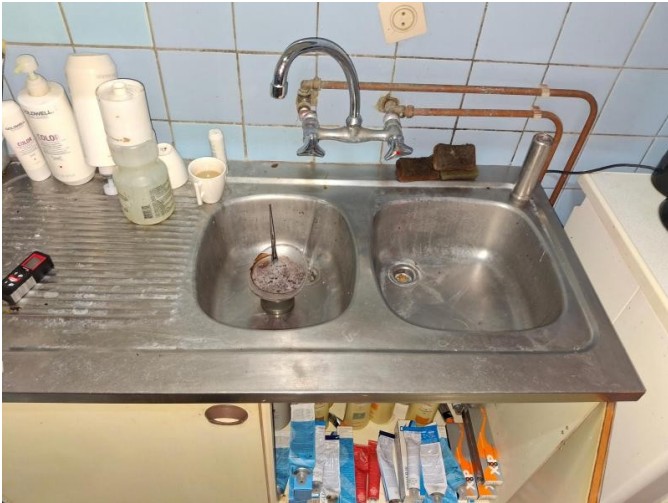
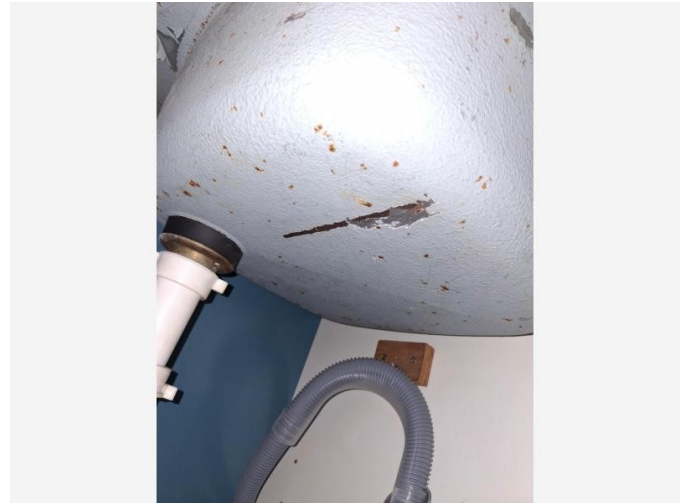
Fiche 6: Coating spoelbak keuken

Geen asbest

#	Type	Referentie	Resultaat
6.1	Puntmonster	10667-2	Geen asbest

Beschrijving	Coating spoelbak keuken
Omgeving	Binnen
Primaire drager	Sanitaire infrastructuur en uitrusting (toe- en afvoer)
Bindmiddel van materiaal	Kunststof of -hars
Gebondenheid op basis van bindmiddel	Hecht
Hoeveelheid (oppervlakte - aantal)	• 0,50 m ² - 1 stuk
Totale oppervlakte	0,50 m ²
Identificatiemethode	Vaststelling met monstername
Destructieve handeling voor identificatie	Nee
Opmerking	De hoeveelheid is een schatting.

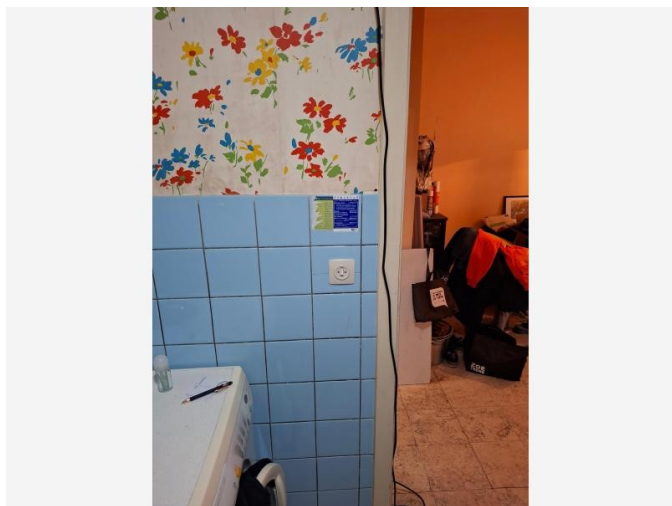
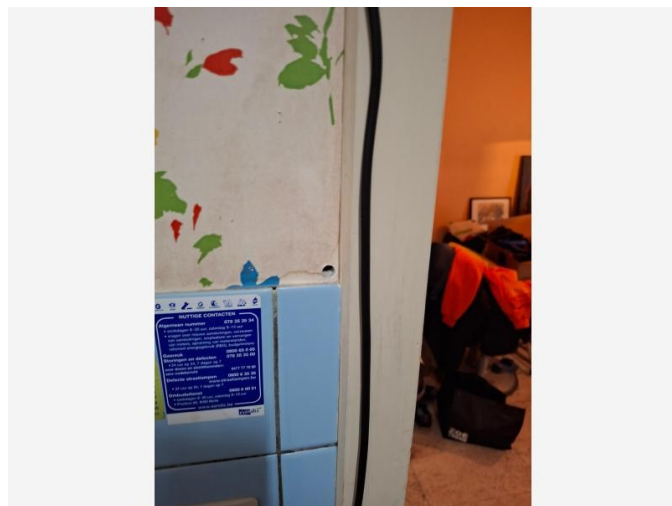
Geen asbest

#	Type	Referentie	Resultaat
7.1	Mengmonster	10667-4	Geen asbest

Beschrijving	Pleisterwerk muren
Omgeving	Binnen
Primaire drager	Binnenwand
Bindmiddel van materiaal	Gips - kalk
Gebondenheid op basis van bindmiddel	Niet-hechtgebonden
Hoeveelheid (oppervlakte - dikte - aantal)	• 144,73 m ² - 1,00 cm - 1 stuk
Totaal volume	1,447 m ³
Identificatiemethode	Vaststelling met monstername
Destructieve handeling voor identificatie	Nee
Opmerking	De hoeveelheid is een schatting.

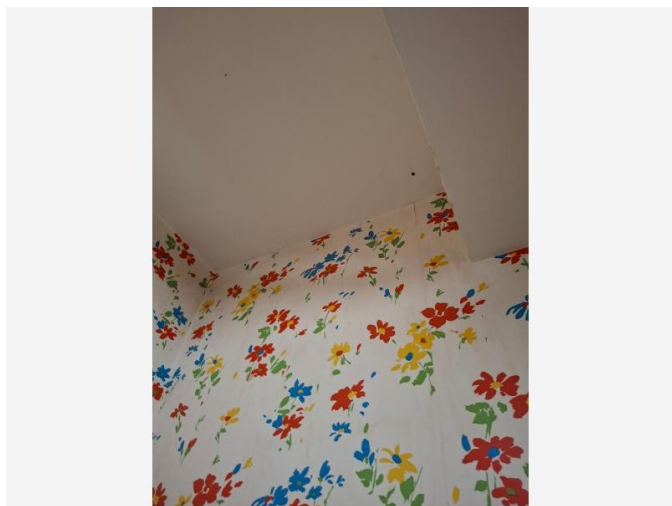
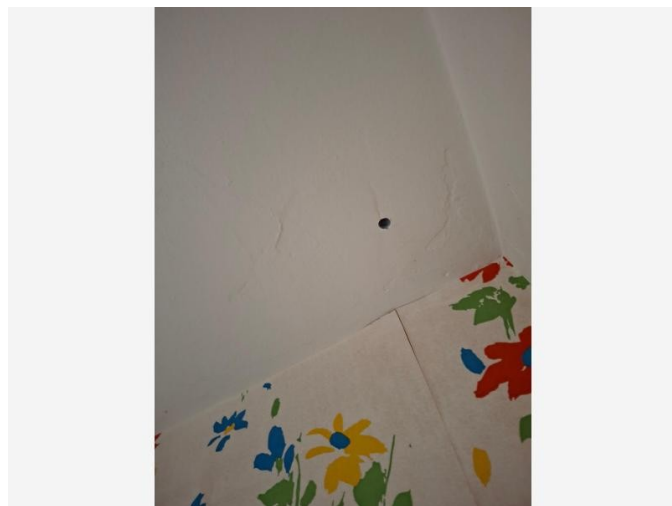
Fiche 8: Pleisterwerk plafond

Geen asbest

#	Type	Referentie	Resultaat
8.1	Mengmonster	10667-3	Geen asbest

Beschrijving	Pleisterwerk plafond
Omgeving	Binnen
Primaire drager	Plafond
Bindmiddel van materiaal	Gips - kalk
Gebondenheid op basis van bindmiddel	Niet-hechtgebonden
Hoeveelheid (oppervlakte - dikte - aantal)	• 66,89 m ² - 1,00 cm - 1 stuk
Totaal volume	0,669 m ³
Identificatiemethode	Vaststelling met monsternamen
Destructieve handeling voor identificatie	Nee
Opmerking	De hoeveelheid is een schatting.

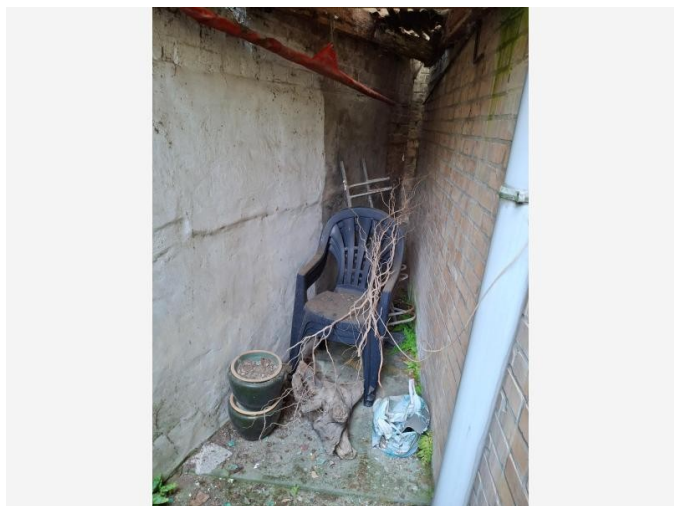
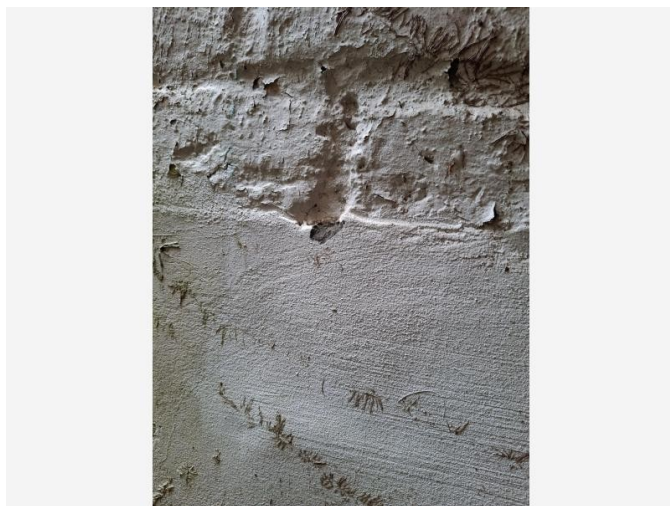
Fiche 9: Cementering tuinmuur

Geen asbest

#	Type	Referentie	Resultaat
9.1	Mengmonster	10667-1	Geen asbest

Beschrijving	Cementering tuinmuur
Omgeving	Buiten
Primaire drager	Wand vrijstaand (scheidingsmuur, ...)
Bindmiddel van materiaal	Cement
Gebondenheid op basis van bindmiddel	Hecht
Hoeveelheid (gewicht - aantal)	<ul style="list-style-type: none">• 256,62 kg - 1 stuk
Totaal gewicht	256,62 kg
Identificatiemethode	Vaststelling met monstername
Destructieve handeling voor identificatie	Nee
Opmerking	De hoeveelheid is een schatting.
